Dendrokronologiska undersökningar av takstolen i Furingstad kyrka

Linköpings stift rapport

Gunnar Nordanskog
2010-11-23

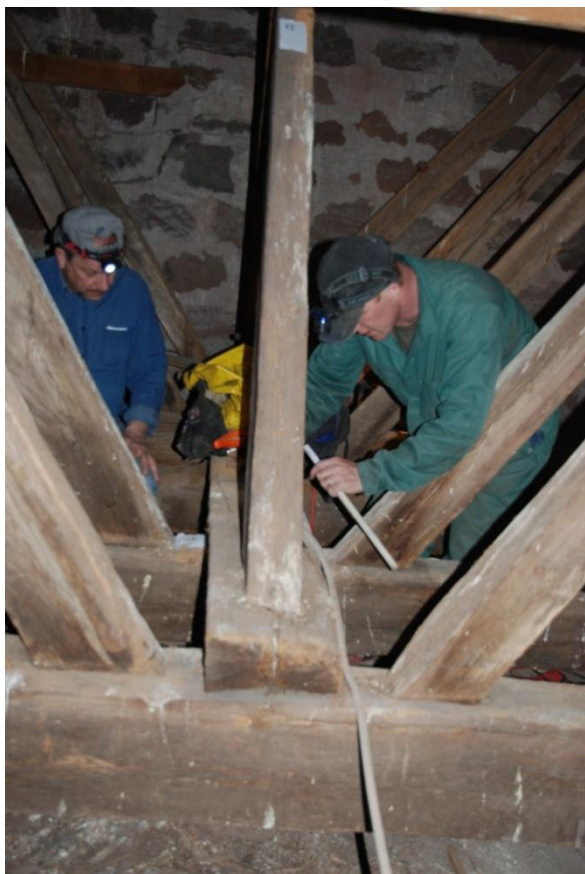
Virket till ett saxben och ett högben i koret har fällts vintern 1094/95 (prov 12 och 13, fig. 1). Dessa delar bör vara återanvända från en äldre kyrka av trä, som således har stått på platsen i ett 70-tal år innan den revs för att ge plats åt den romanska stenkyrkan.

Fig. 1: Jan Eriksson och Hans Linderson i arbete med provtagning i den äldre kordelen.

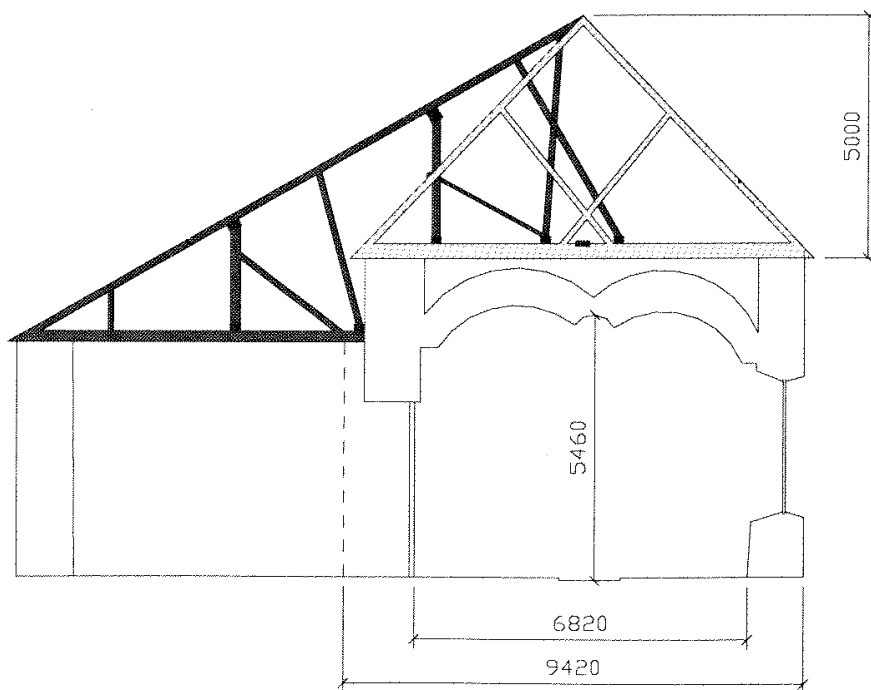
Långhustaket bärs upp av 17 smäckra takstolar av sprätthugget tallvirke (fig. 2-3). Takstolarna är försedda med två strävor, men urtagningar i bindbjälkarna visar att ytterligare två strävor har funnits i varje takstol (fig. 4). Bindbjälkarna har även urtagningar efter klockor (fig. 5), två i vardera änden av långhuset. Sannolikt har klockorna vid okänt tillfälle flyttats från den ena änden av långhuset till den andra. Bindbjälkarna bär inga spår av slitage efter klockornas pendling.

Fig. 2: Sektionsritning av Furingstad kyrka. Den ljusa takstolen visar de delar av ursprunglig takstol som finns kvar, medan den mörkskrafferade visar tillbyggd takstol från 1732 (ur Larsson & Nilsson Sundén 2004).

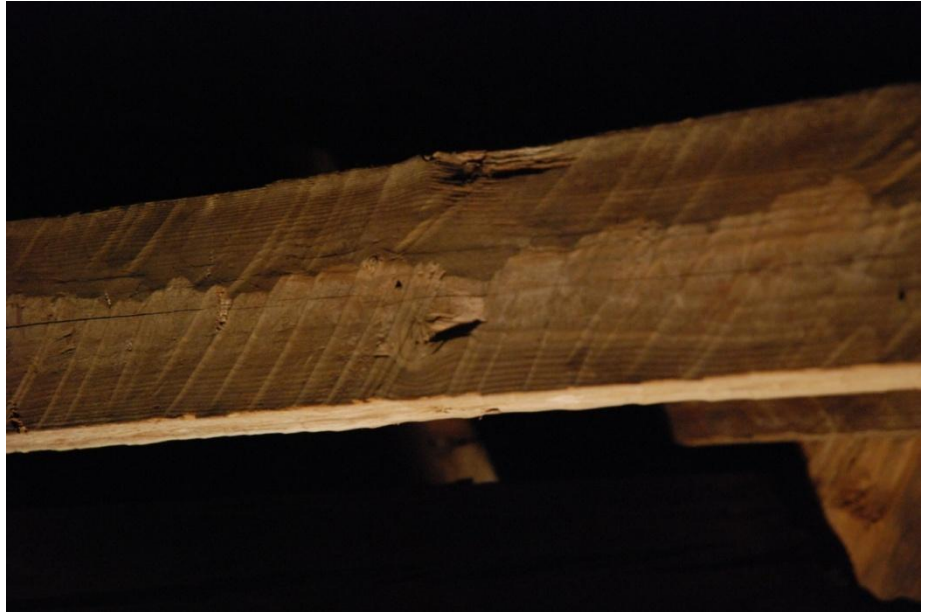
Fig. 3: Detalj av högbenens ytbearbetning

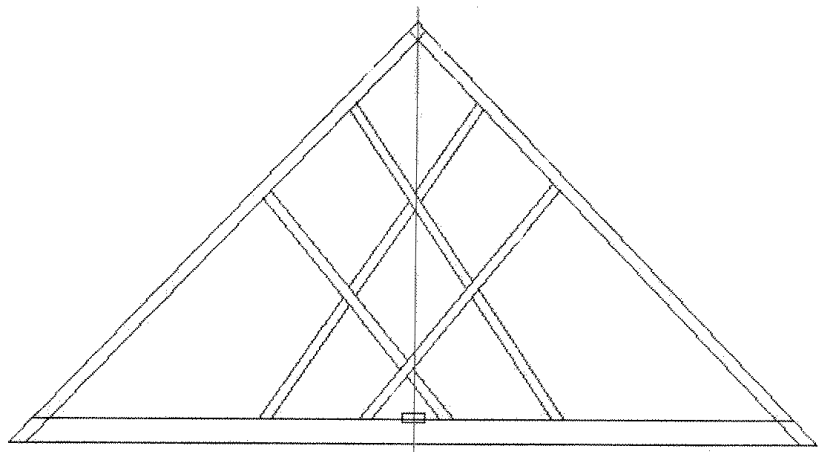
Fig. 4: Trolig utformning av ursprunglig takstol i långhuset (ur Larsson & Nilsson Sundén 2004).

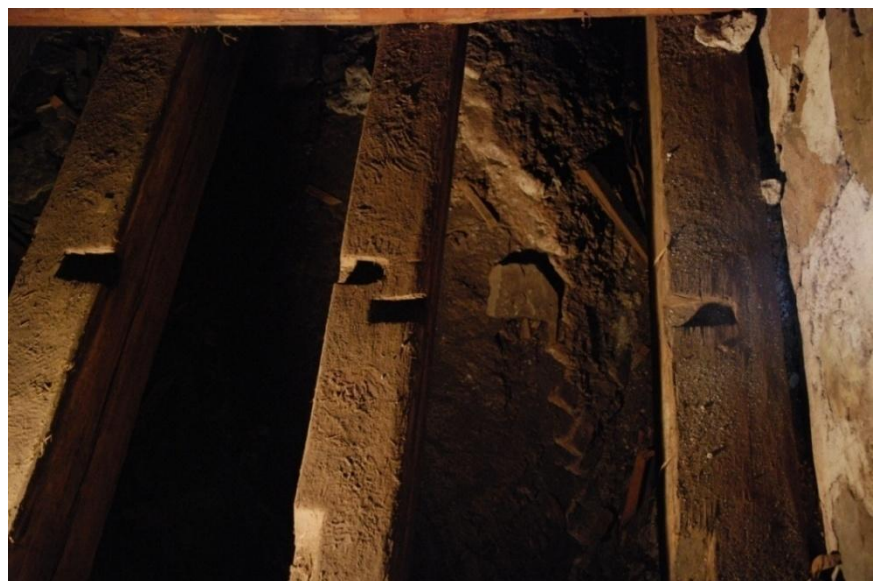
Fig. 5: Urtagningar för två klockor i långhusets östligaste bindbjälkar. Nederst i bild skymtar urtagningarna för de borttagna högbenen.

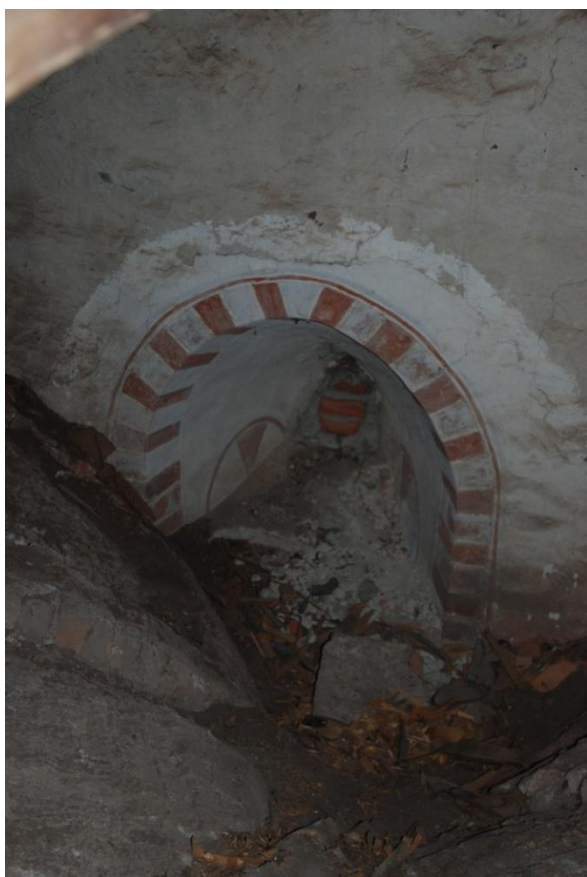
De romanska fönsteröppningarna med dekorationsmålning sattes igen i samband med den senmedeltida valvslagningen, men har bevarats ovan valven (fig. 6).

Fig. 6: Igensatt fönsteröppning i långhuset

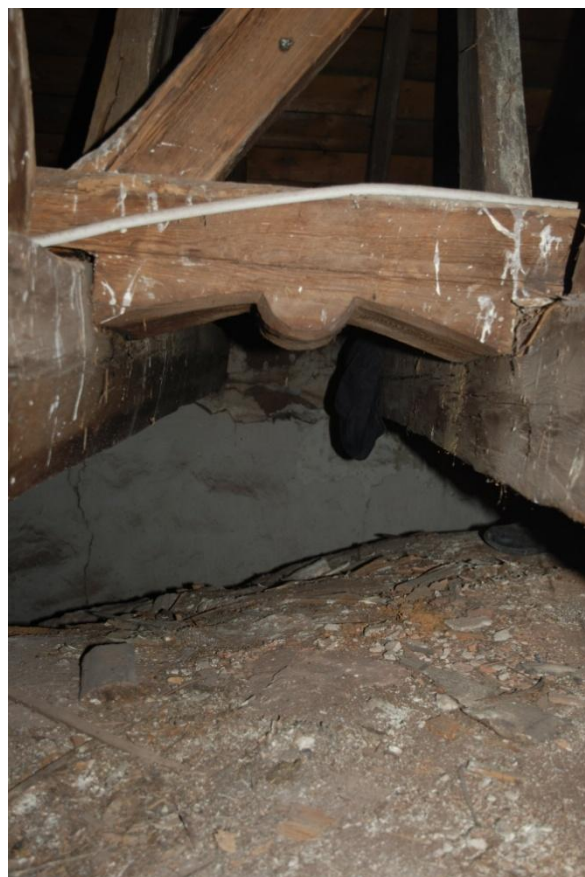
Denna takstol är av något annan karaktär än långhusets, och här finns även ornerade delar som visar att byggnadsdelen först har uppförts med öppen takstol, dvs utan innertak (fig. 7-8). Kvarvarande spikhuvuden på undersidan av bindbjälkarna vittnar om att ett innertak har satts upp någon gång före valvslagningen (fig. 9). Vid okänt tillfälle har den första bindbjälken från väster sågats av, och det var här som ett skivprov gjordes (prov 11). Proverna från korets bindbjälkar och remstycke (av ek), daterar fällningstiden för virket till vinterhalvåret 1166/67.

Fig. 7: Ornerad styrbjälke till saxbenet i koret

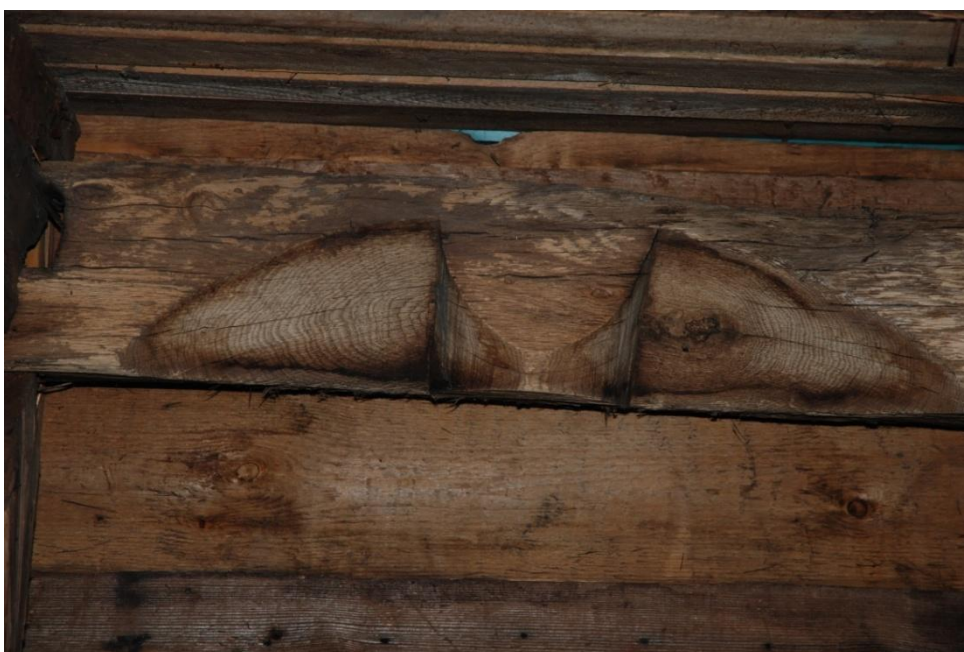
Fig. 8: Ornerad nockås i koret

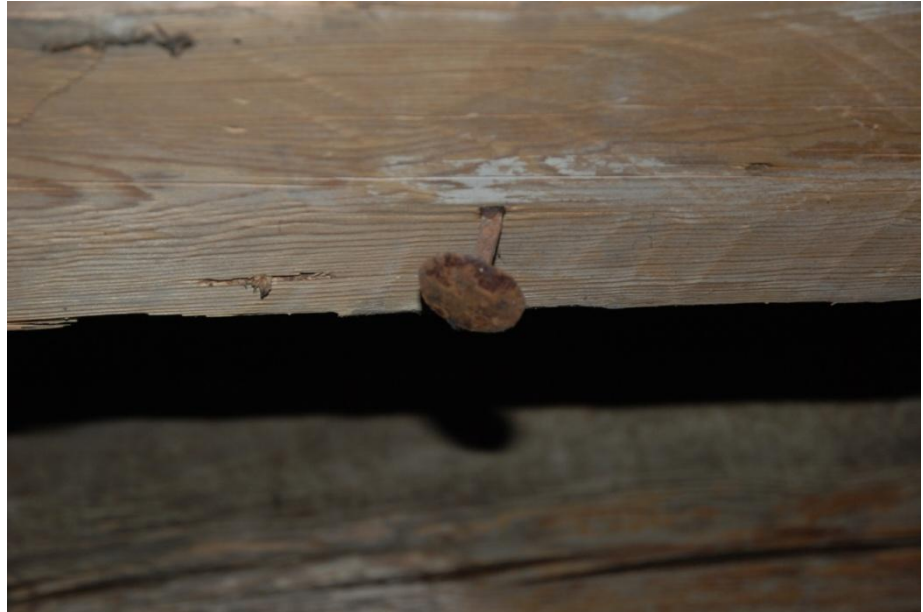
Fig. 9: Spikhuvud på undersidan av bindbjälke i koret

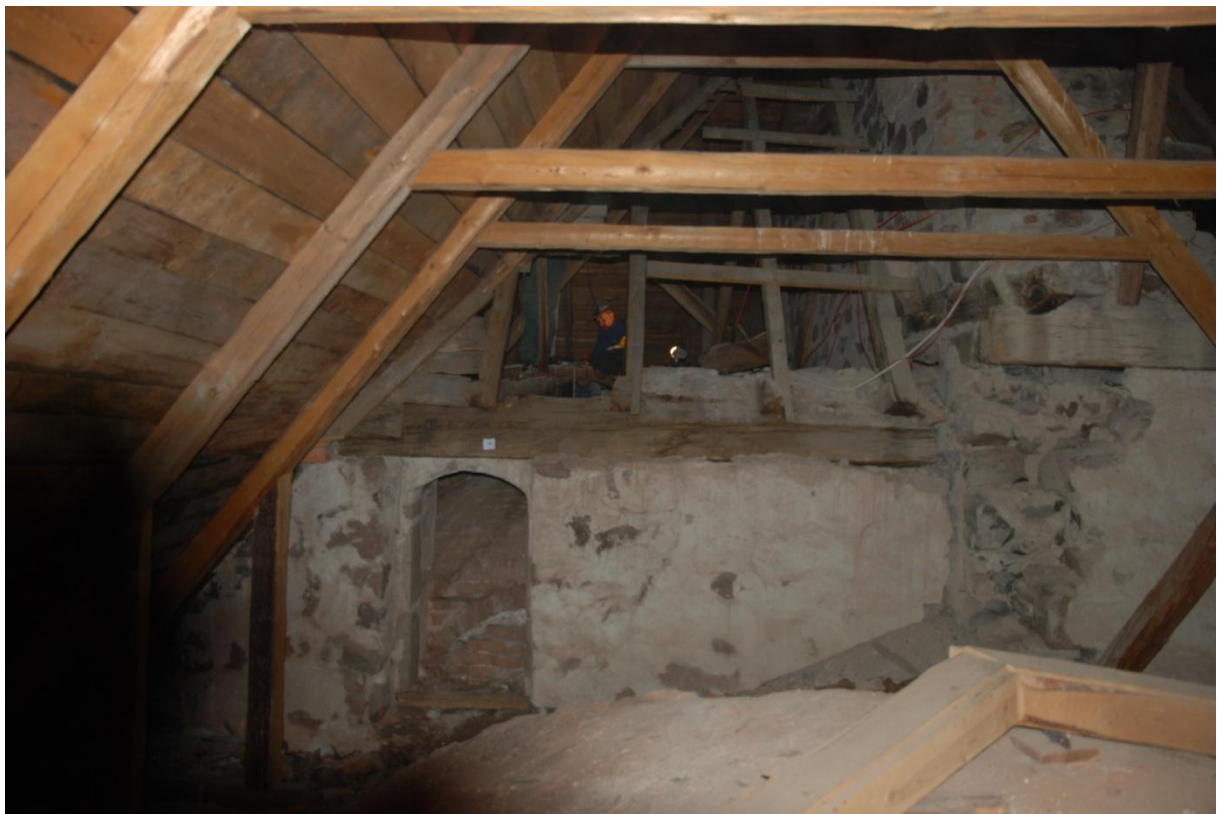
Sakristian har en ovanlig utformning, med en våning ovan sakristievalvet. Ingången till denna våning har skett genom en bevarad kalkstensportal, som emellertid har förlorat sin funktion vid valsågningen i koret (fig. 10). I sakristians norra vägg finns ett förvaringsutrymme med en inmurad överliggare som daterats till 1270 ± 5 (prov 19, fig. 11). Eftersom virket kan vara återanvänt, är det osäkert om denna överliggare kan datera sakristians byggnadstid, men den måste i vilket fall ha byggts efter 1270. Ett prov (nr. 21) togs också från ett högben vid sakristians gavelmur, men dess datering till vintern 1269/70 är statistiskt osäker. Därför gjordes en högkalibrerad C14-datering av detta prov. Fällningsåret beräknas med 68,2 procents sannolikhet (1 sigma) till perioden **1460-1500**, och med 95,4 % sannolikhet (2 sigma) till perioden 1450-1530. C14-dateringen avviker alltså från dendrodateringen, men det bör påpekas att C14-analyser ur dendrokronologiskt material är mycket säkert. Vidare är materialets position säkert och kontaminationsrisken är mycket låg. Därför bör C14-dateringen ges företräde framför den dendrokronologiska dateringen.

Fig. 10: Koret sett från sakristievalvet. Till höger långhusets östra gavelröste, påmuret med tegel i samband med takhöjning. Nere till vänster portalen mellan koret och sakristians övervåning.

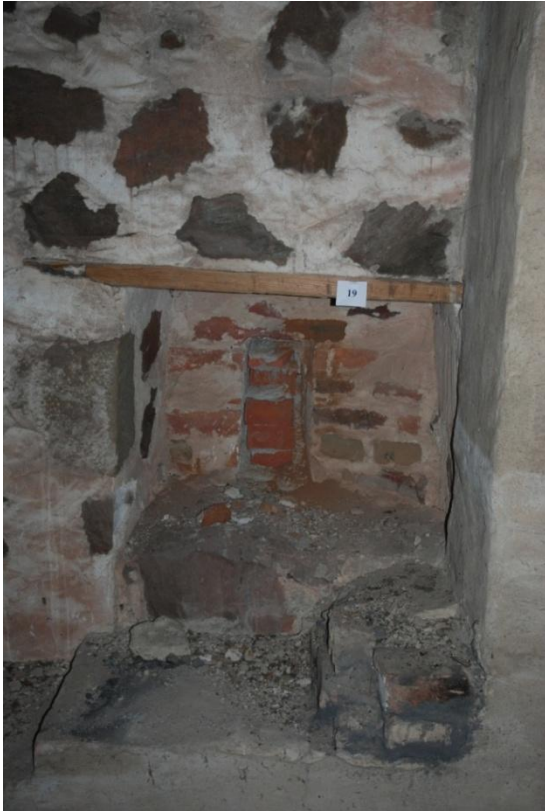
Fig. 11: Sakristians övervåning, förvaringsutrymme med inmurad överliggare.

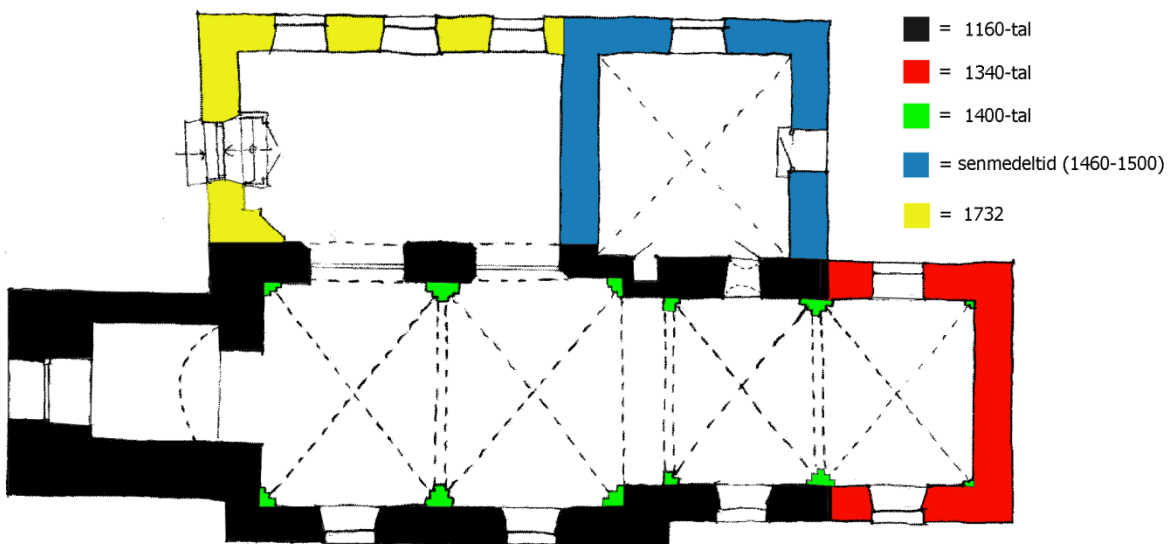
Fig. 12: Planritning av kyrkan med datering av de olika byggnadsdelarna.
