Betr. fuktmätningar, Vadstena Klosterkyrka

### VADSTENA KLOSTERKYRKA UTTORKNINGS-HÅL I STRÄVPELARE

VADSTENA KLOSTER-  
KYRKA

# KLOSTERKYRKAN, VADSTENA

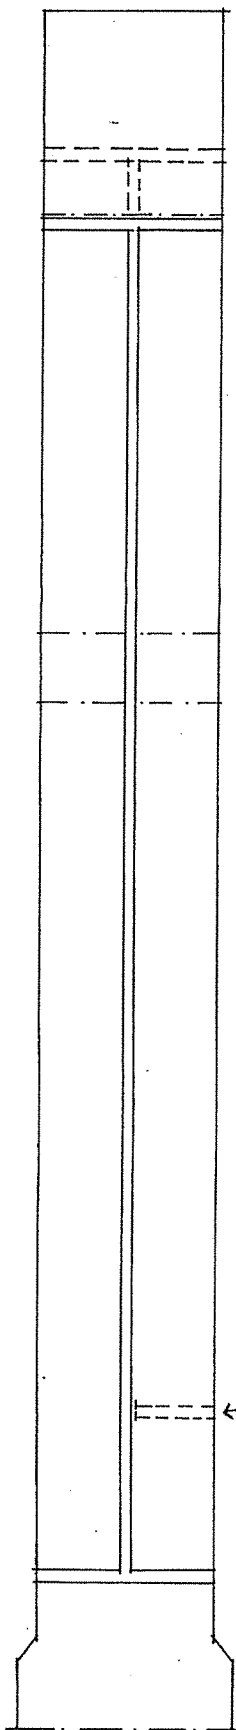
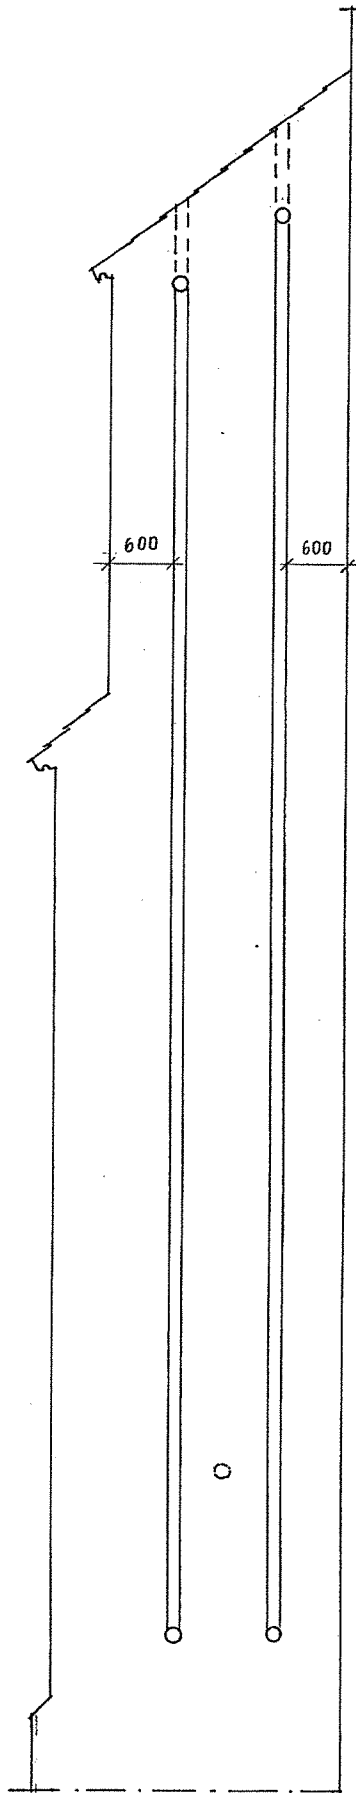
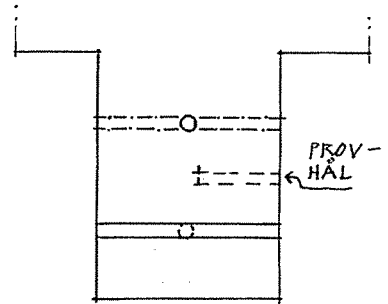
FÖRSLAG TILL  
UTFORSKNINGSHÅL  
I STRÄVPELARE

Kyrkan har utvändiga strävpelare vilka är helt vattenmättade, något som bla resulterat i skador i form av frostsprängning. Vatteninträngningen genom murverkets fogar är större än avdunstningen och tänkbara förändringar som skulle hindra vatteninträngning (andra fogar) kommer även att försämra avdunstningen. Åtgärder måste därför vidtas för att torka ut pelarna.

Hålen borrar till en nivå av c:a 1,4 meter över mark. På denna nivå borrar anslutande horisontella hål genom pelaren och hål borrar även på motsvarande sätt c:a 0,8 meter under avtäckningen. De horisontella hålen kommer senare att huggas fyrkantiga c:a 2 dm in från öppningen där ett rostfritt nät monteras. Den fyrkantiga hål-formen väljs för att likna bomlagshål.

För att förbättra uttorkningen kommer värmekabel att dras i hålen och vissa mätinstrument monteras för att studera uttorkningsförloppet. En av mätningarna fordrar att ytterligare ett hål (mät hål) borrar c:a 3 meter över mark.

Läget för borrhålen framgår av ritning. Hålen skall ha en diameter av 10 cm.

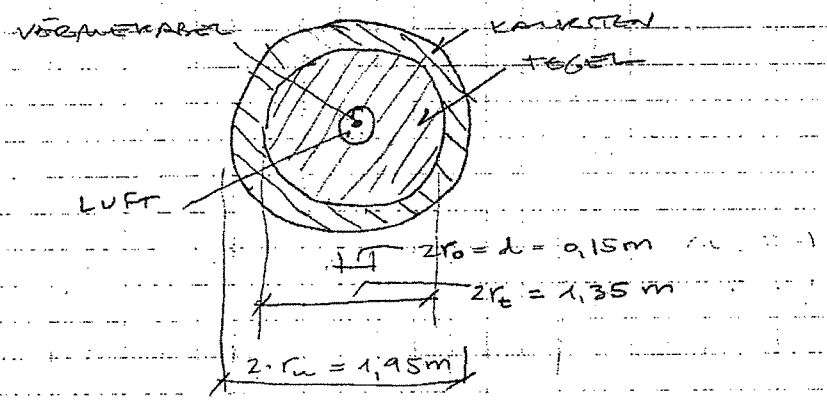
FIG 1, BÉRÄKNINGS MODELL, LUFTRÖRET HAR IN- OCH UTLOPP Á TTVÁ HÁLL MED SAMMA AREA SOM LUFTRÖRET, VÉRTIKAL HÖJD = 17 M

KALKSTENEN ANTAS GE VIKT MOTSTÁND MOT VÄRMESTRÖMNING MEN VARA HÉTT TÁT MOT FUKTRÖRELSE.

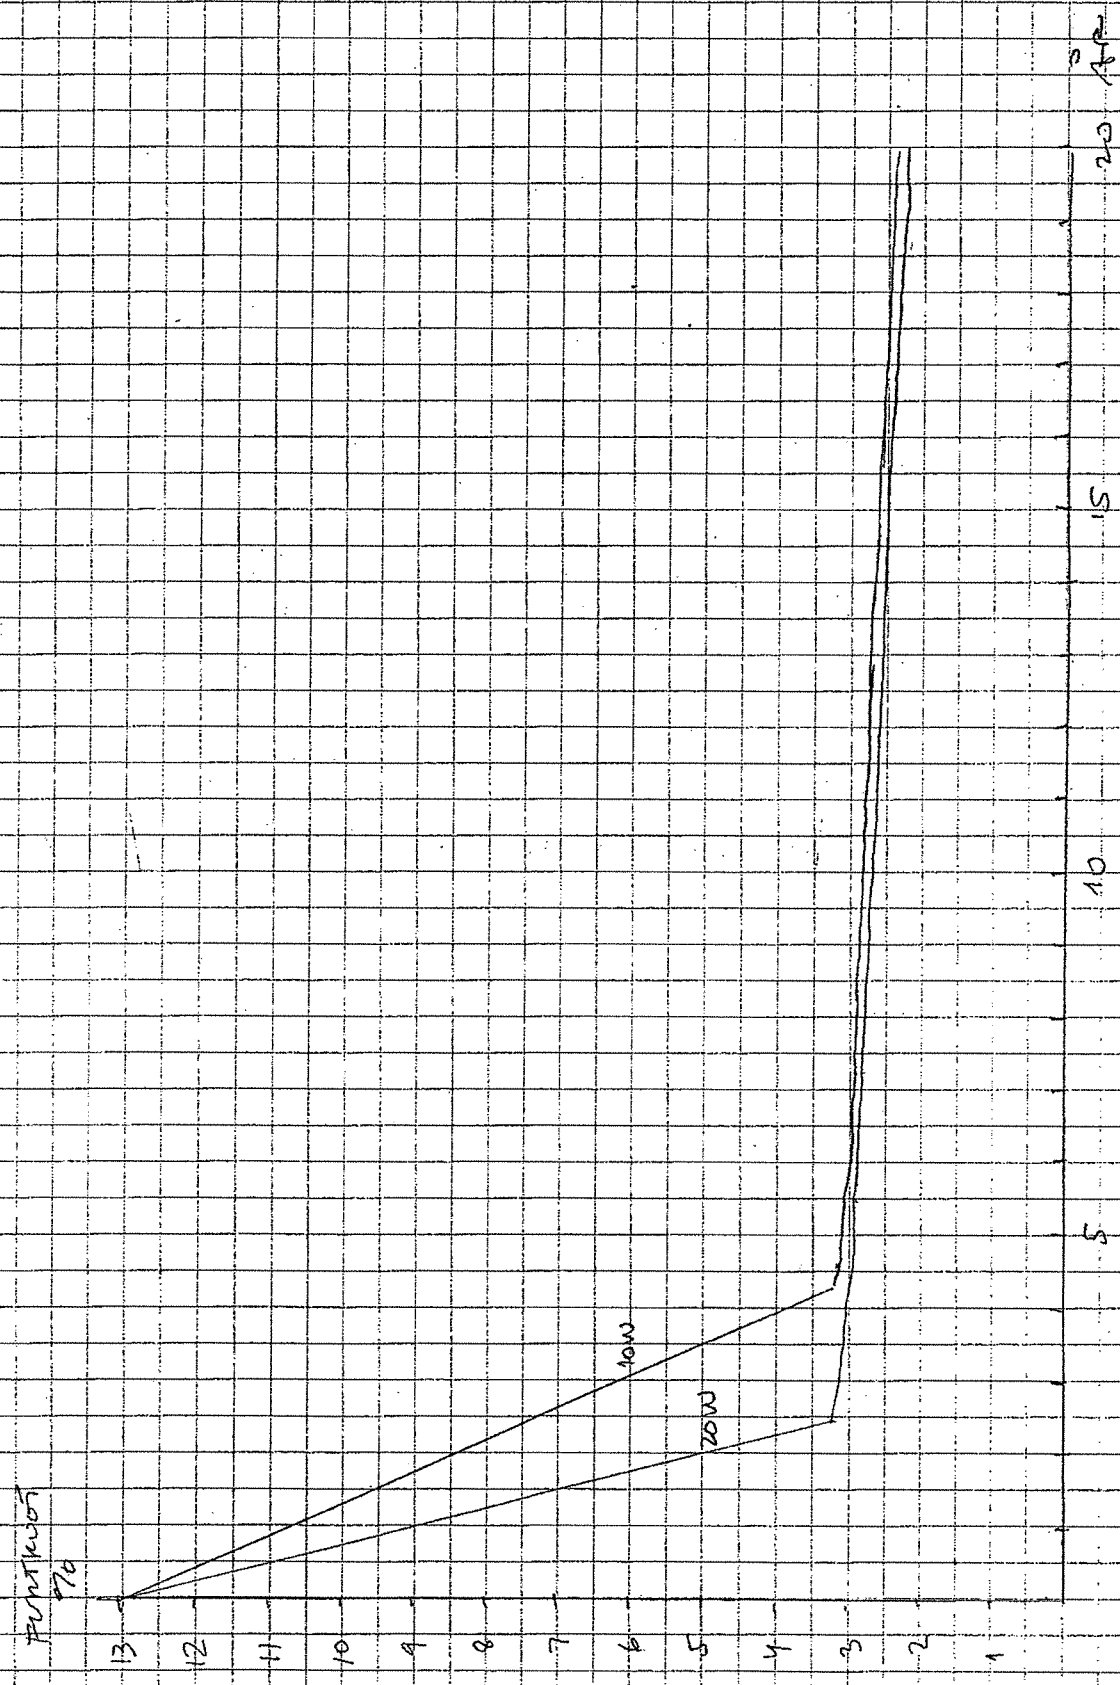
FIG 2 MEPELEPUNKTION 50W PUNKTION AU TIA

BERÄKNINGSRESULTATET SAMMANFATTAS  
I TABELL 1, I FIG 2 VÄRDE MEDEL-  
FUKTKVOTEN FÖR DE FÖRSTA 20 ÅREN.
