## Askeby

Besiktning av kalkmåleri 2014-04-08  
Gunnar Nordanskog & Eva Ringborg

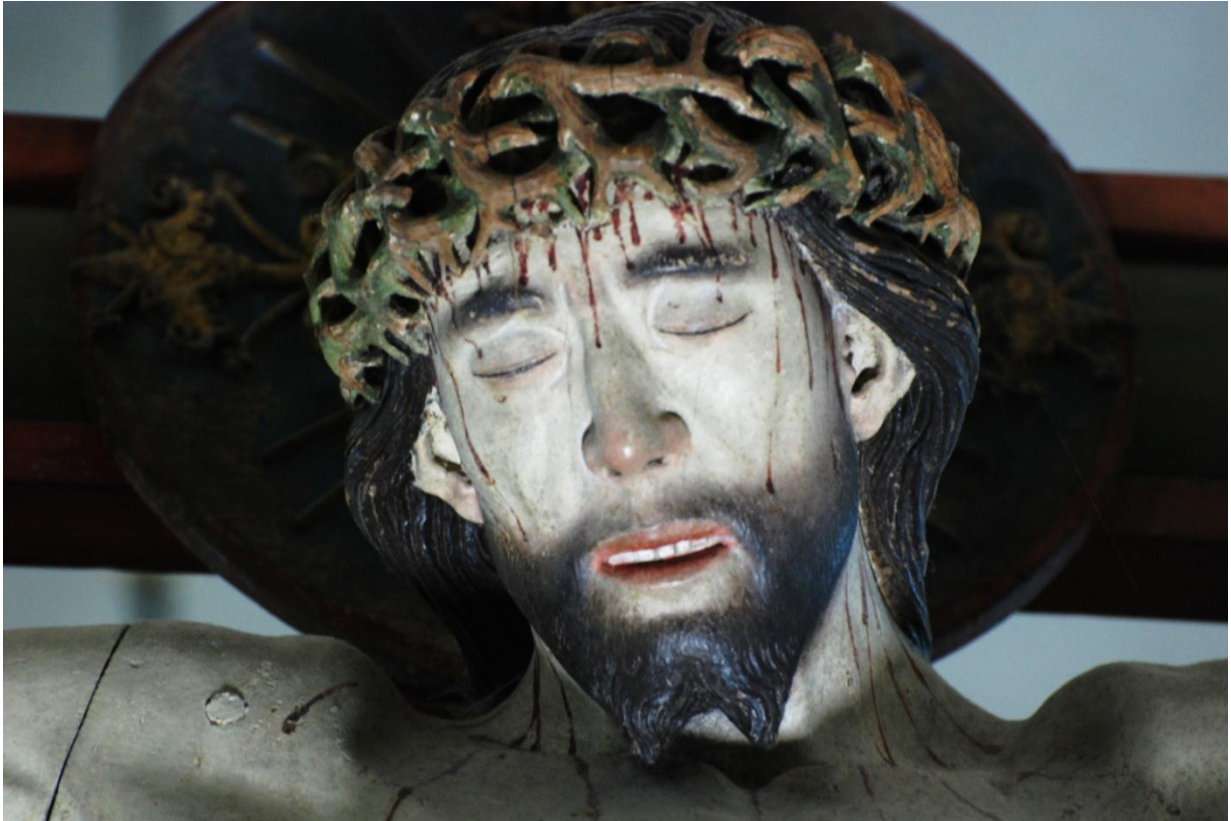
Bild 1: detalj av triumfkrcifixet

De medeltida skulpturerna i korets nischer har en del lösa delar och flagar i färgen. Vidare finns smärre färgbortfall på triumfkrucifixets ländkläde.

Åtgärd: akut konserveringsbehov, kontakta stiftsantikvarien.

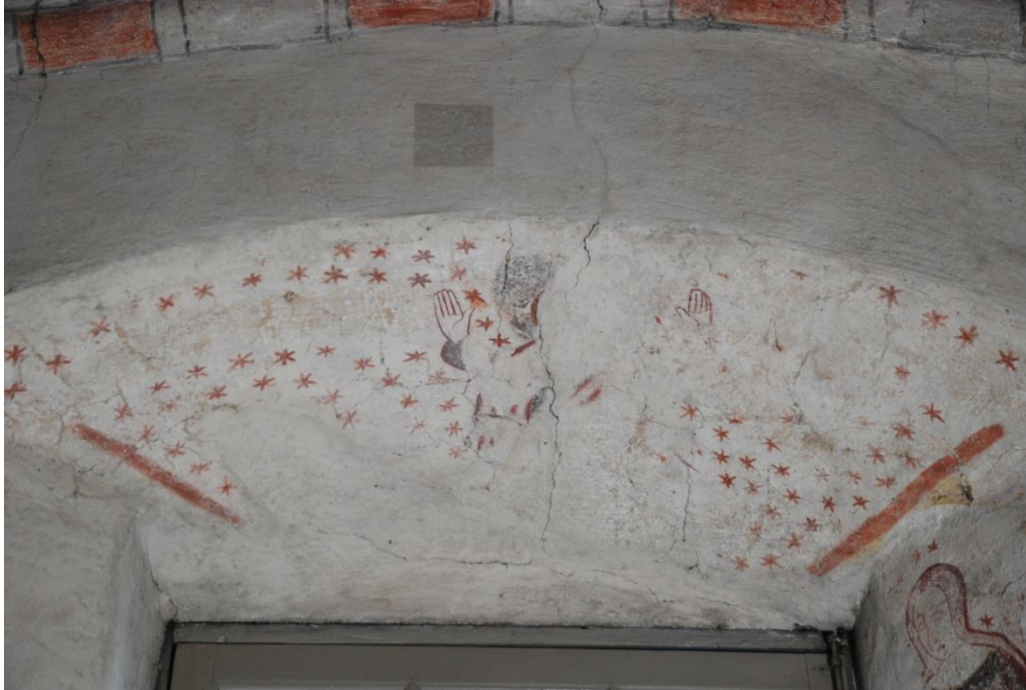
I sakristian finns sprickor i fönsternischens övre del, som delvis går genom måleriet (bild 2).

**Bild 2:**  
spricka över  
fönstret i  
sakristian.

Måleriet är i gott skick. Valvkappor och väggar har ett finns nät av sprickbildningar, vilka dock inte ger anledning till oro, förutom den spricka som löper över sakristians fönster.

Åtgärd: besiktning av fastighetsansvarige årligen.

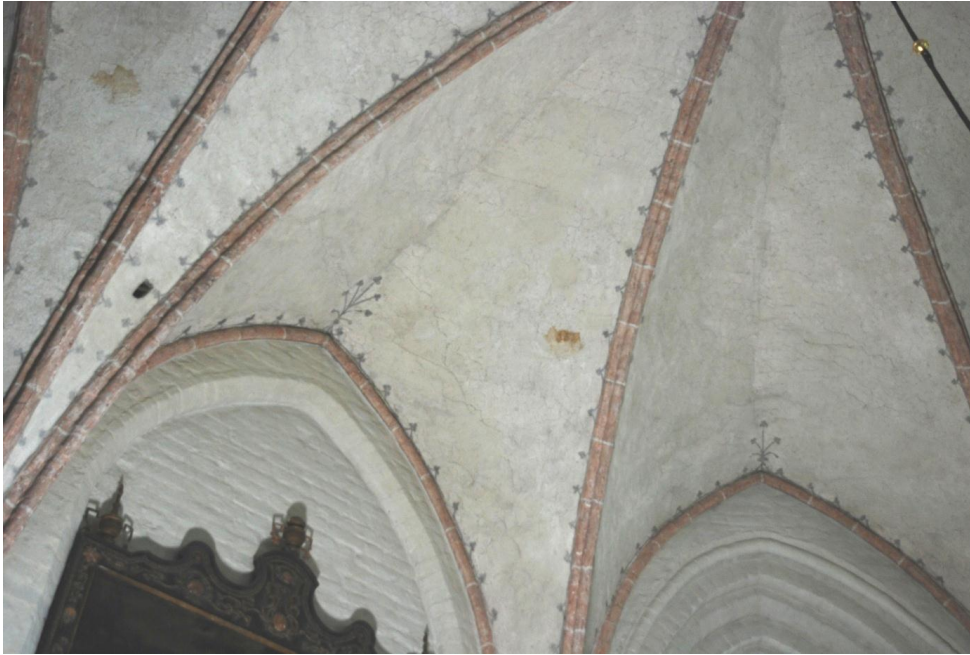
I långhusets norra valvkappor finns dock missfärgningar som ser ut som fuktgenomslag. Dessa bör bevakas för att se om de breder ut sig ytterligare.

I långhusets norra valvkappor finns ett par missfärgningar som kan bero på äldre läckage, vilket bör hållas under bevakning (bild 8 och 9).

Bild 8: långhusets norra valvkappor med missfärgningar

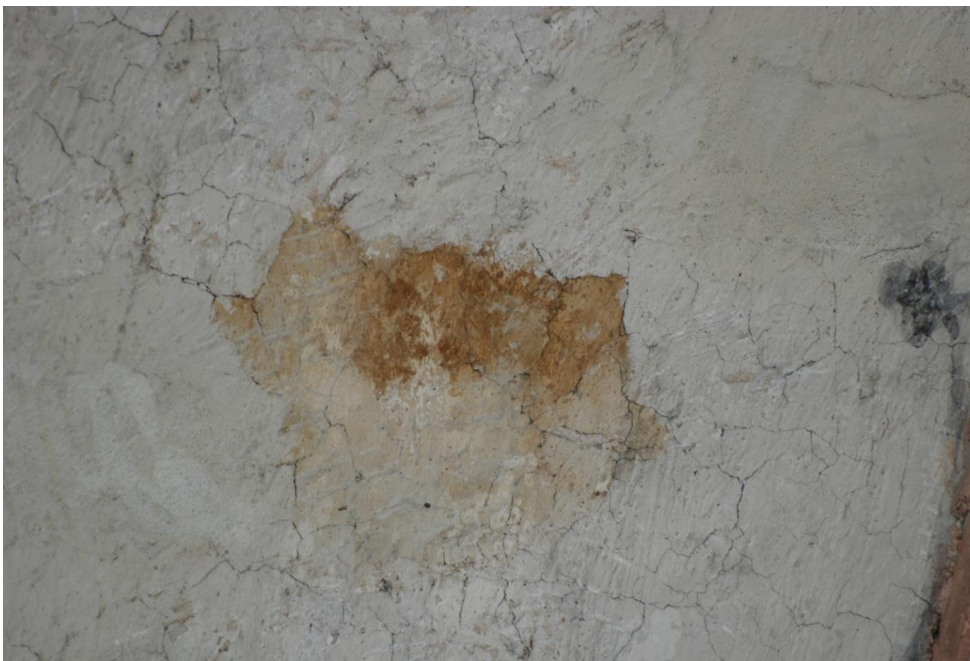
Bild 9: detalj av sprickbildning och missfärgning (detalj av bild 8).
