## Hogstad

Besiktning av kalkmåleri 2014-07-15

Gunnar Nordanskog & Eva Ringborg

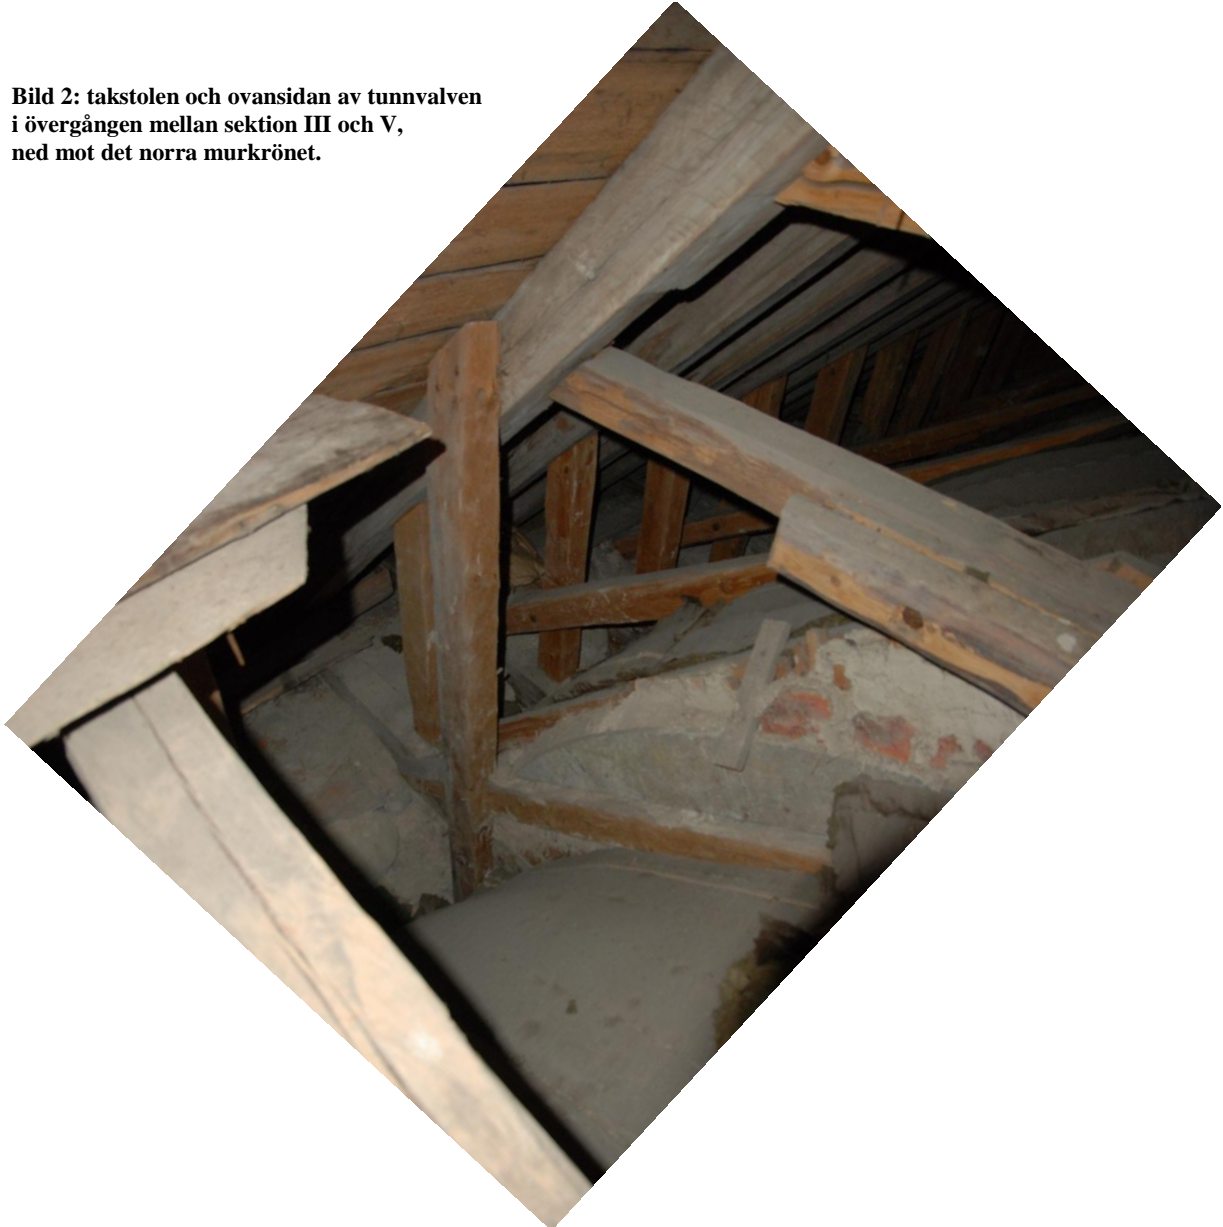
Hogstad kyrka har varit försedd med kalkmålningar från tiden omkring 1200. Delar av dessa är ännu bevarade längst upp vid långhusets murkrön, mest på den norra men även på den södra sidan. Målningarna är svåråtkomliga och till stora delar täckta av mineralullsisolering.

**Bild 2:** takstolen och ovasidan av tunnvalven i övergången mellan sektion III och V, ned mot det norra murkrönet.

Åtgärd: Ingen åtgärd föreslås, men vid varje arbete på kyrkans tak eller vind måste antikvarie kontaktas och stor försiktighet iakttas för att inte skada måleriet eller de medeltida delarna av takstolen.

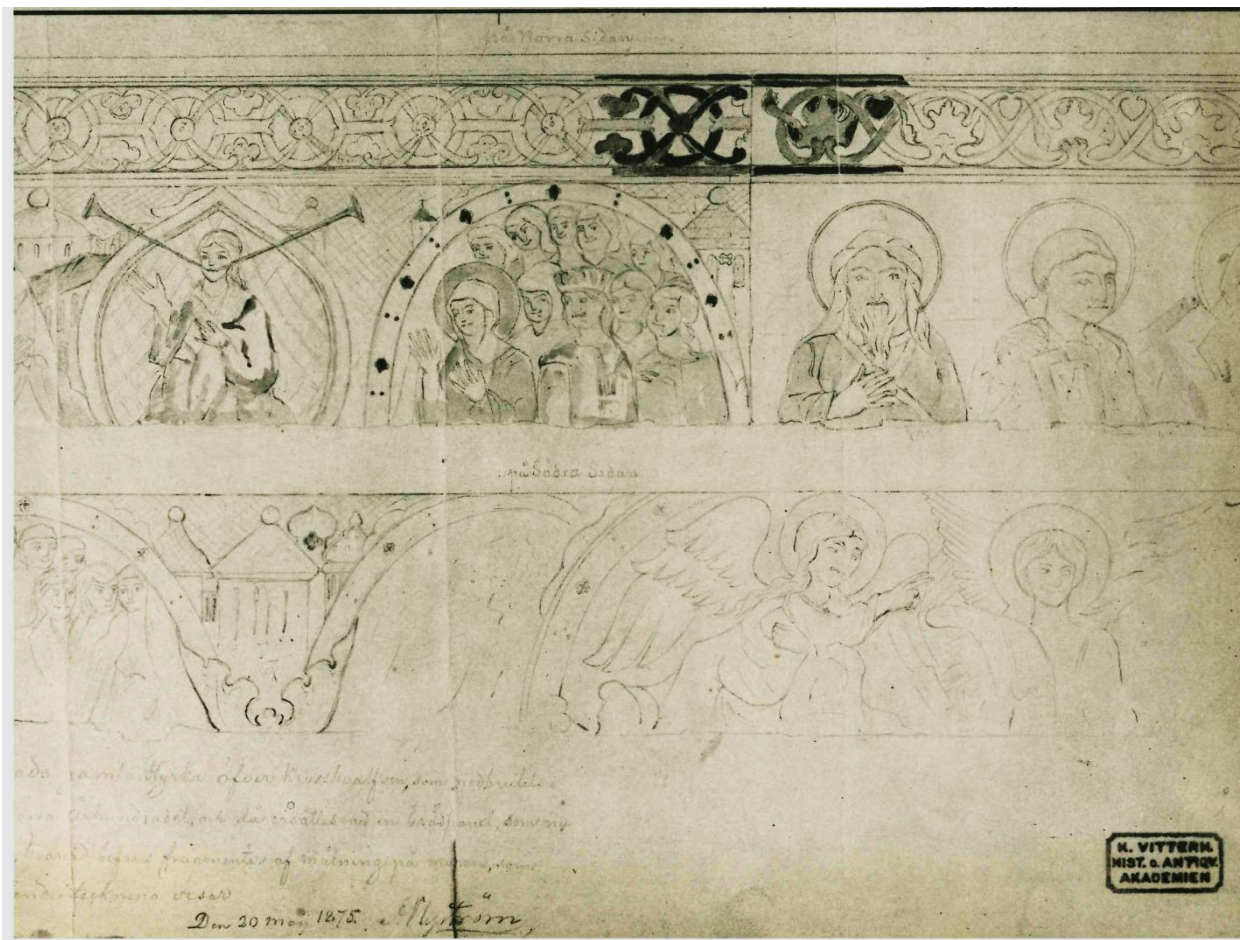
Vid 1875 års ombyggnad upptäcktes de romanska målningarna och avtecknades av byggmästare Abraham Nyström (bild 3 och 4). Teckningarna återger de övre delarna av måleriet i två rader. Den övre raden avbildar norra sidan och den under raden den södra.

Bild 3: teckning av Abraham Nyström 1875. Överst avbildas måleriet på norra muren, underst måleriet på den södra (ur Borelius 1956).

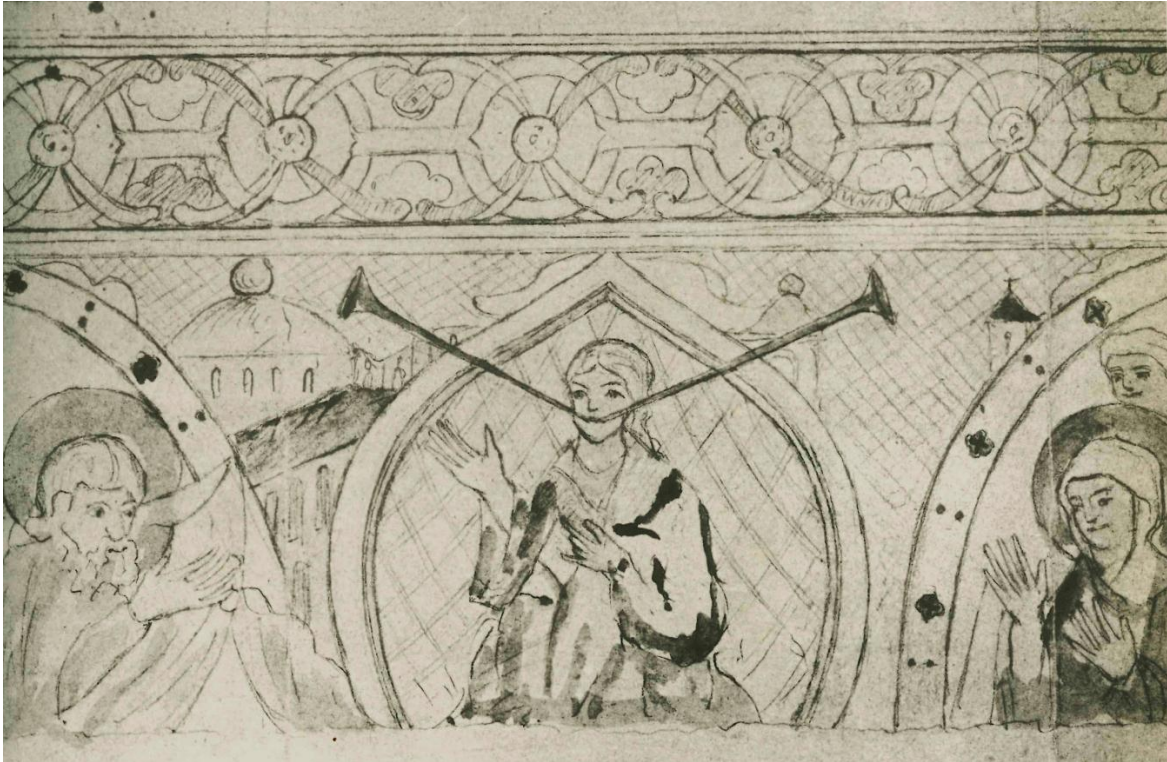
**Bild 4:** detalj från bild 3, norra muren. Figuren i mitten är tecknad som en kvinna med halsband och klänning, men det torde vara en missuppfattning av Nyström. Originalmålningen avbildade säkerligen en tronande Kristus inramad av en mandorla. Ur Kristi mun sticker ut två trumpeter, men Borelius förmodar att det på originalmålningen ska ha varit ett svärd och en lilja. Det är alltså ett Domedagsmotiv som till sin utformning har en parallell i exempelvis Järstad kyrkas valv.

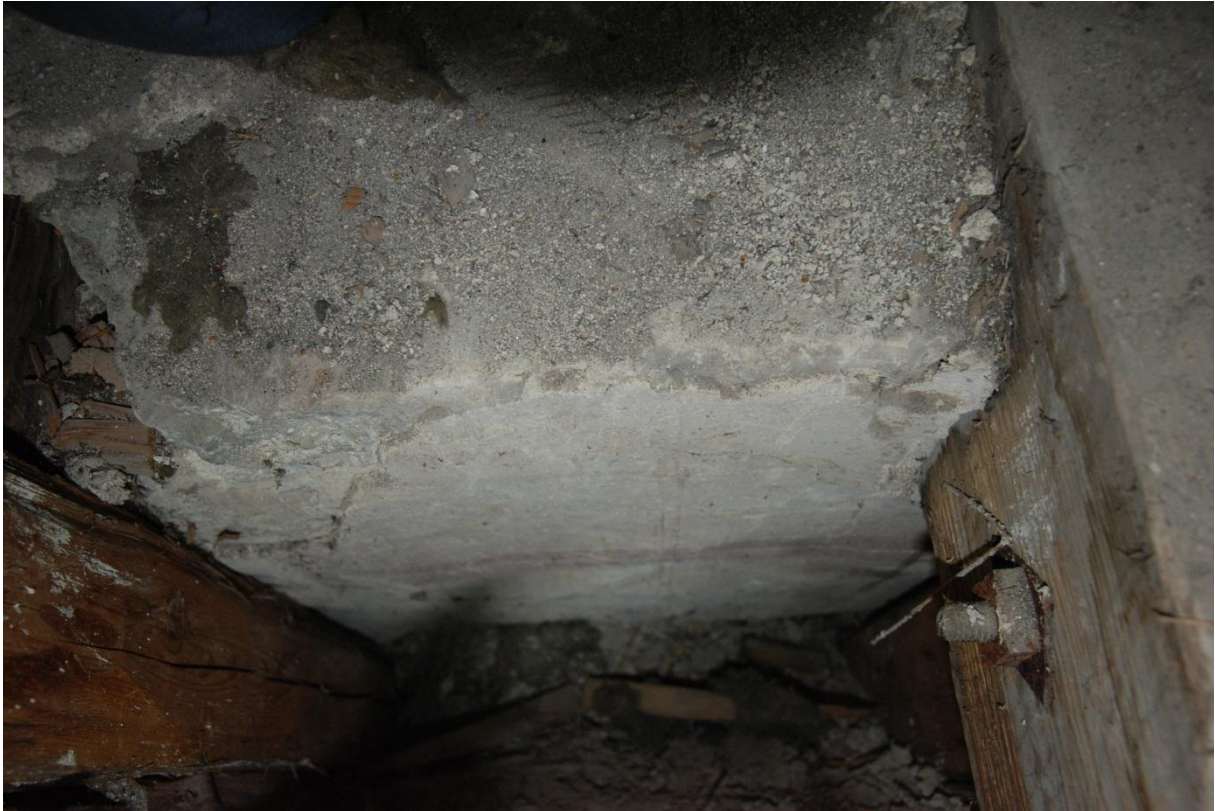
Bild 5

Måleriet är till största delen täckt av mineralull som lades 1965-66 (Löfgren Ek 2005), men ställvis åtkomligt mellan takstolarna (bild 5-11). Samtliga av dessa bilder är tagna från norra långhusmuren, från väster till öster. Medeltida puts finns även på södra muren, men här är färgspåren mer sporadiska.

Två lager bruk är urskiljbara: närmast muren är det fråga om brett utstrukna fogar mellan murstenarna vilket antyder att murverket har stått oputsat en tid efter byggnationen 1170. Utanpå dessa breda fogar ligger ett centimetertjockt och alldeles jämnt putslager som har bildat underlag för måleriet. Putsen är väl sammanhållande, om än med viss bom. Risken för skador är dock obefintlig så länge ingenting rörs.

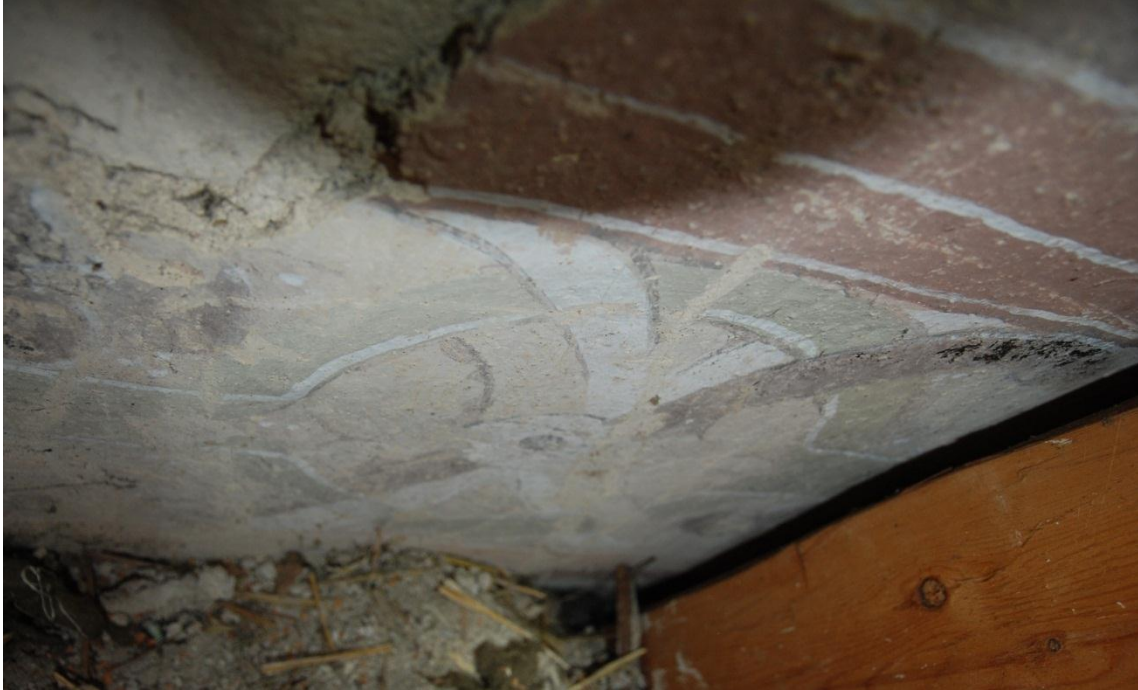
Bild 10 (samma ställe som bild 9)

Abraham Nyström må ha missuppfattat motiven något i sina teckningar, men formmässigt är de sannolikt i huvudsak korrekta. Den översta bården består, ungefär som Nyström visar, av ”två parallella horisontalband, i rödbrunt med ljusa konturer, och där nedanför stora rundlar, uppskattningsvis cirka 30 cm i diameter, dekorerade med diagonalt lagda band, vilka i en böljande upprepning fortsätta utåt sidorna. I rundlarnas centrum, där diagonalbanden, av vilka det ena är mörkt, det andra ljus, skära varandra, synes en mindre cirkel med en punkt i mitten” (Borelius 1956:126 f, jfr bild 10).

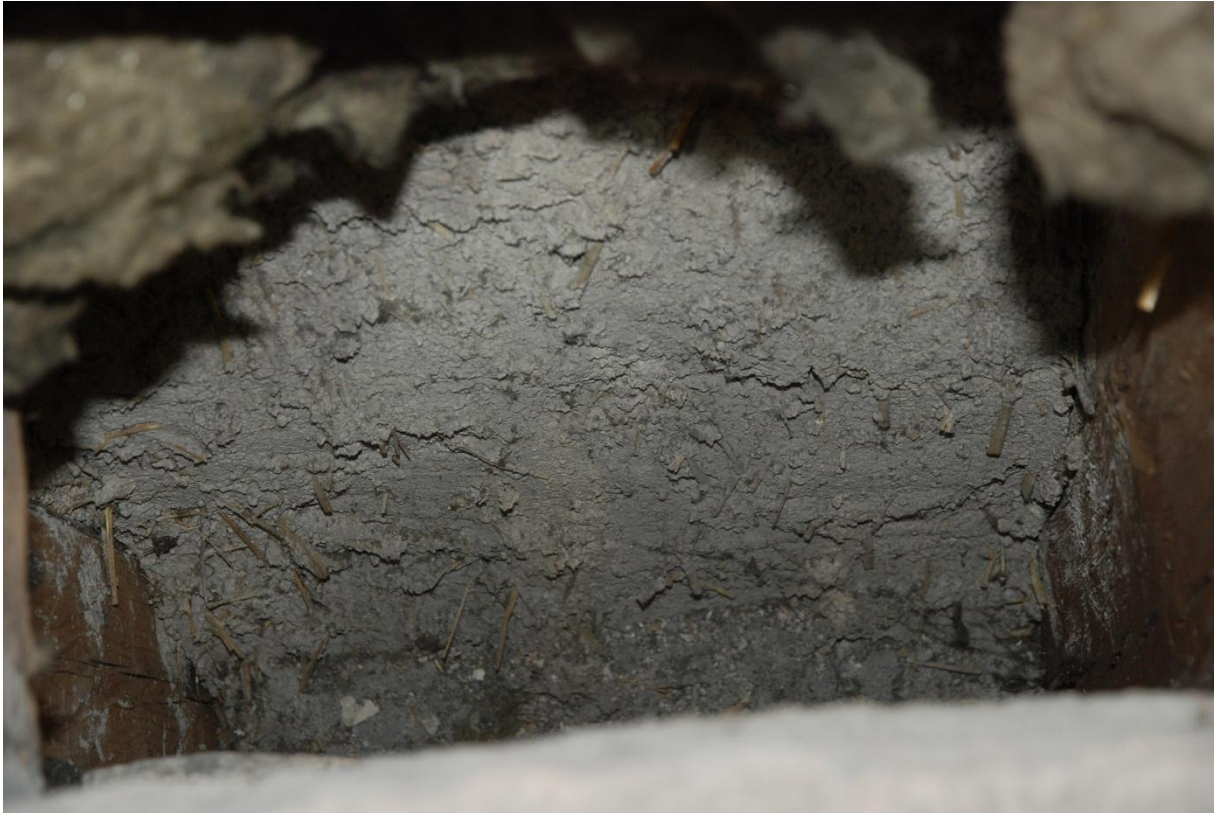
**Bild 12: ovansidan av 1875 års tunnvalv, puts med armering av halm.**
