Flistad kyrka

Besiktning av kalkmåleri 2014-02-26
Gunnar Nordanskog & Eva Ringborg

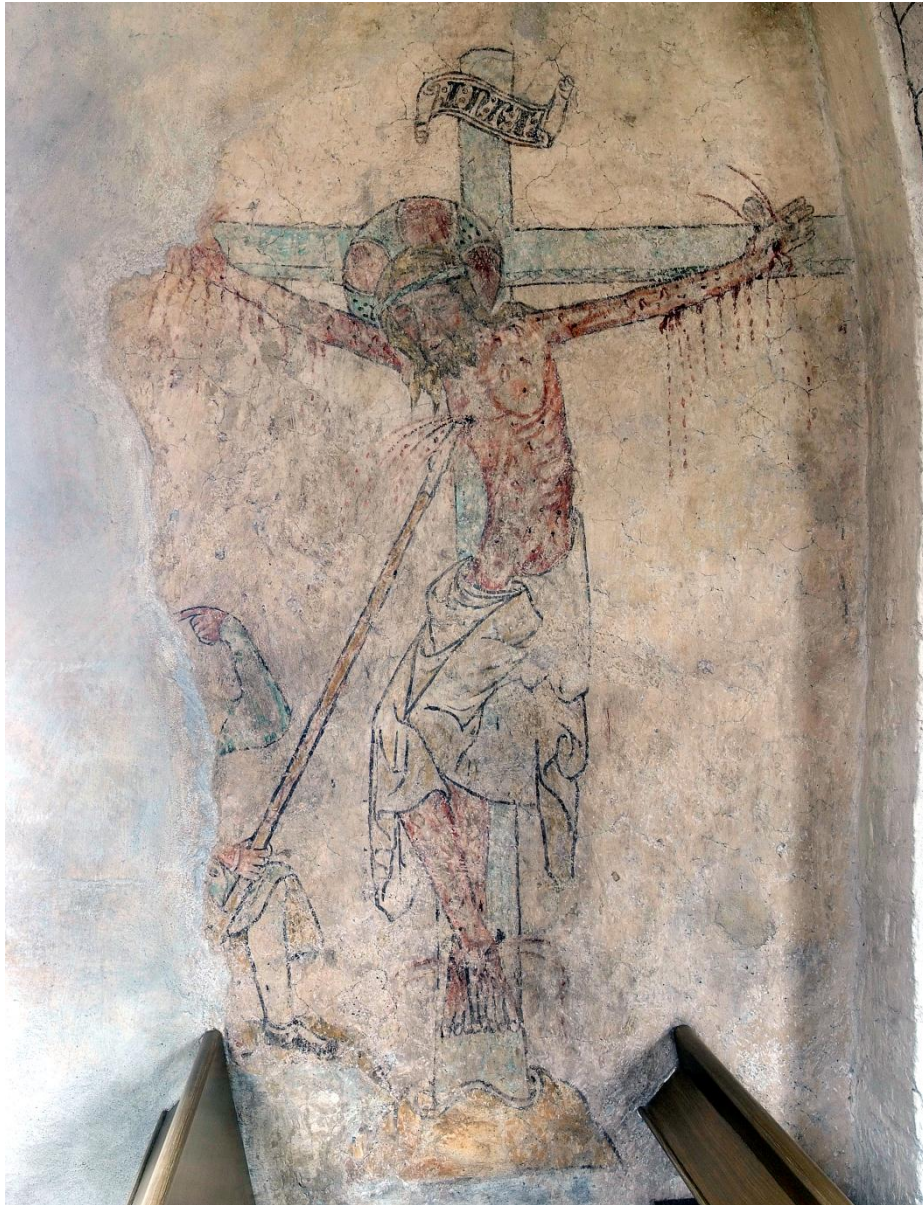
Bild 1: Kristus och Longinus på norra långhusväggen. 1350-tal (foto: Göran Billeson)

Västra travén, norra väggen: Kristus och Longinus (ca 1350) (fig. 1, 19).

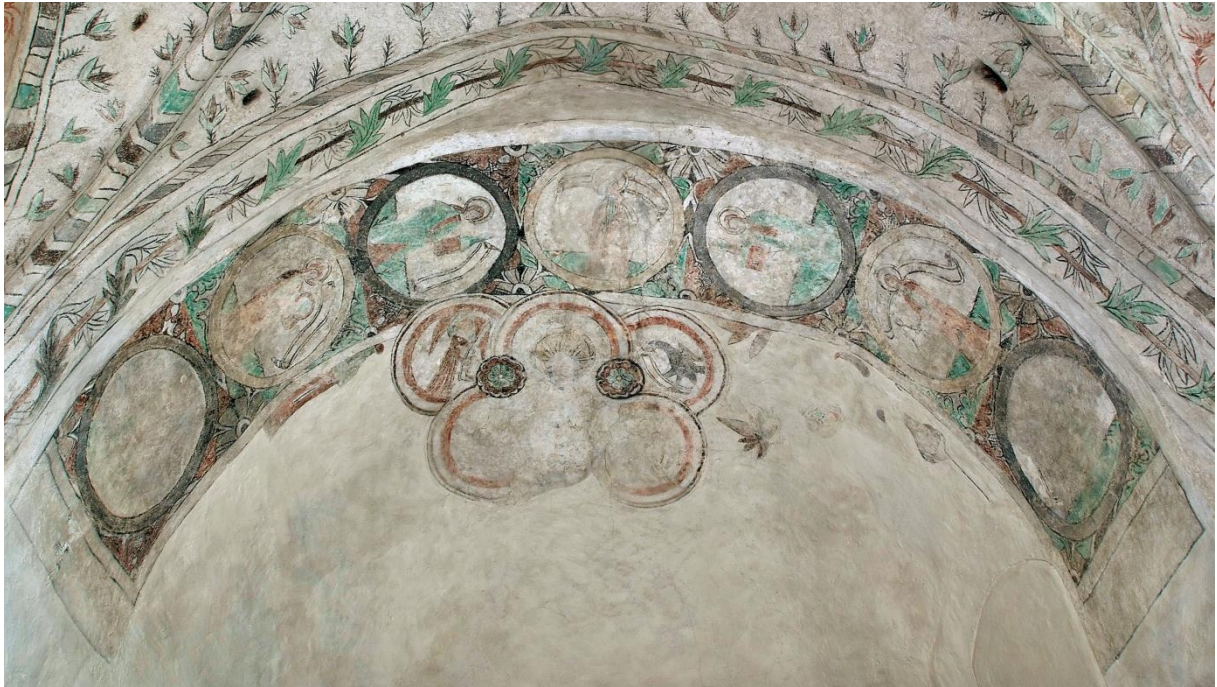
Kristus som världsdomare, omgiven av evangelisterna (fig. 3, 7).

Bild 3: absiden (foto: Göran Billeon)

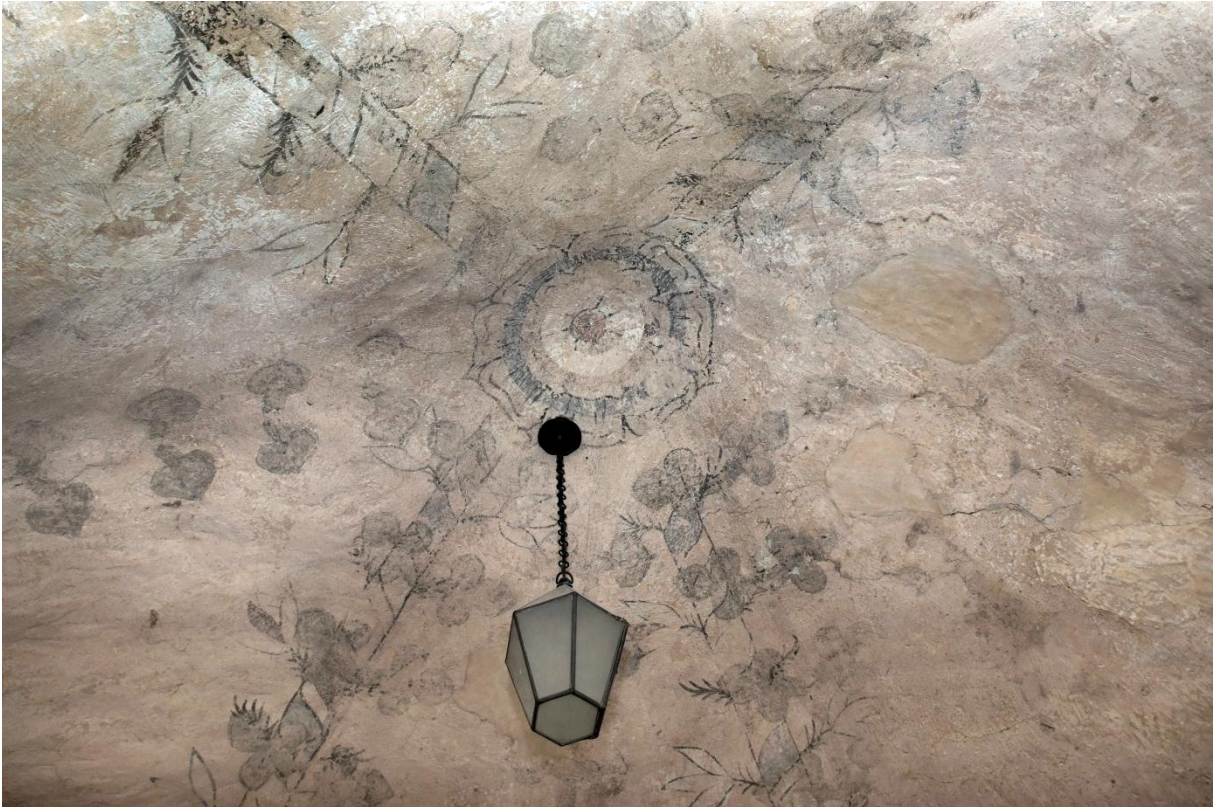
Valvet i tornkammaren (orgelvåningen) har omfattande sprickbildning med bomputs och öppna sprickor. Lagningar från framtagningen 1983 har bitvis fallit bort.

Tornkammaren (orgelvåningen) kupolvalv: måleri i två etapper. Det äldsta är fragment av fem rader med treklöverornamentik och slutstensmålningen i form av en ros (fig. 21), som till delar kan härstamma från 1100-talet (Peterson 2003). Dateringen kan dock ifrågasättas, då det är osäkert när denna tornvåning byggdes (Lindqvist 2007). Valvkappan domineras dock av senmedeltida måleri av fyra målade ribbor med blomornamentik (fig. 6, 22). Måleriet framtoggs av Sten Peterson 1982 och 2003.

Det äldre måleriet, raderna med treklöverblad, är ristade före målning. Slutstenen med rosmålning kan höra till detta äldre måleri. Över hela valvkappan samt delar av väggen är täta huggspår gjorda med ca 3 cm bred och ganska vass mejsel. Här och där över måleriet ligger ett gulaktigt skikt av kvarvarande färg eller möjligen mycket tunn puts. Petersons lagningar är grovkorniga och har bitvis fallit av. Kvarsittande rester av gomma pane.

Putsen i valvkappan är i dåligt skick med bom och öppna sprickor. På flera ställen riskerar putsen att falla. Akut åtgärd är att närmare granska Sten Petersons rapport samt ta fram ett åtgärdsprogram för konsolidering av putsen.

Bild 6: tornkammarens kupolvalv (foto: Göran Billeson)

Åtgärd: Akut behov att laga öppna sprickor och fästa de allvarligaste bompartierna, bör genomföras senast 2016.
