Järstad

Besiktning av kalkmåleri 2014-07-10
Gunnar Nordanskog & Eva Ringborg

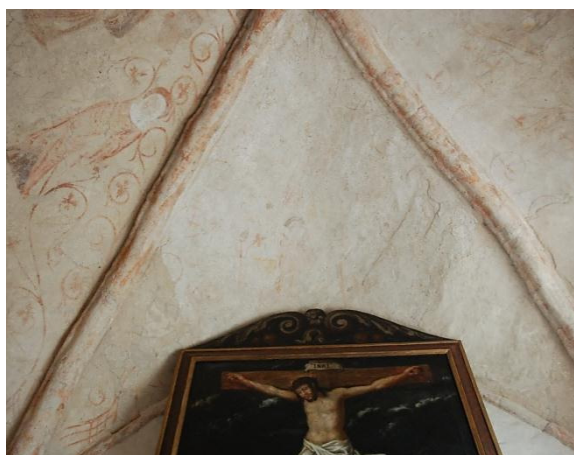
Måleriet, som dateras till 1300-talets slut, är blekt och endast i liten utsträckning retuscherat. Det är dock stabilt och fäster väl vid underlaget. I nedre delen av den norra valvkappan, och delvis i de bägge angränsande kapporna är putsen märkbart mörkare än i övriga delar, vilket syns tydligast på bild 3. Huvuddoken på de bägge kvinnorna vid graven är vitmålade (bild 3 och 6), vilket kan antyda att detta måleri inte är bottnat med vit kalkfärg, eller så har den mörkare nyansen orsakats av impregnering i samband med konserveringen. Vidare undersökning krävs.

Bild 3 (t.v.): korets östra valvkappa, Nådistolen (ej urskiljbar på denna bild).

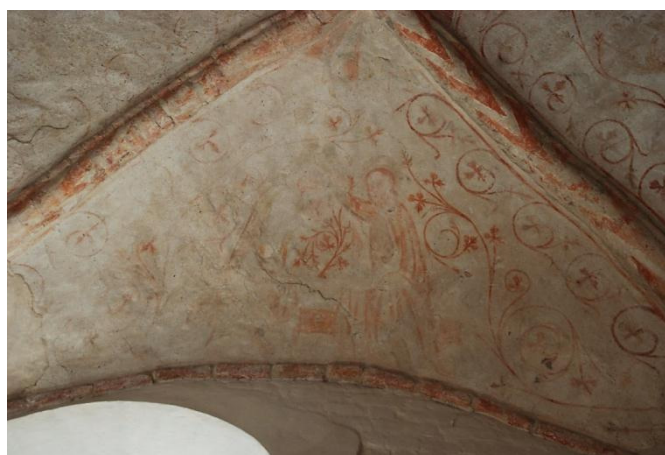
Putsskikten är i huvudsak stabila, men i koret finns vissa oroande sprickor som bör hållas under bevakning, särskilt på östra väggen och i södra valvkappan. Bakom altartavlan finns en textkartusch och draperimålning med flera långa sprickor.

Bild 4 (t.h.): korets södra valvkappa, Jungfru Marie kröning. Ungefär i mitten av bilden syns en tvärgående putsspricka (se även bild 5) som eventuellt behöver säkras med kantlagning.

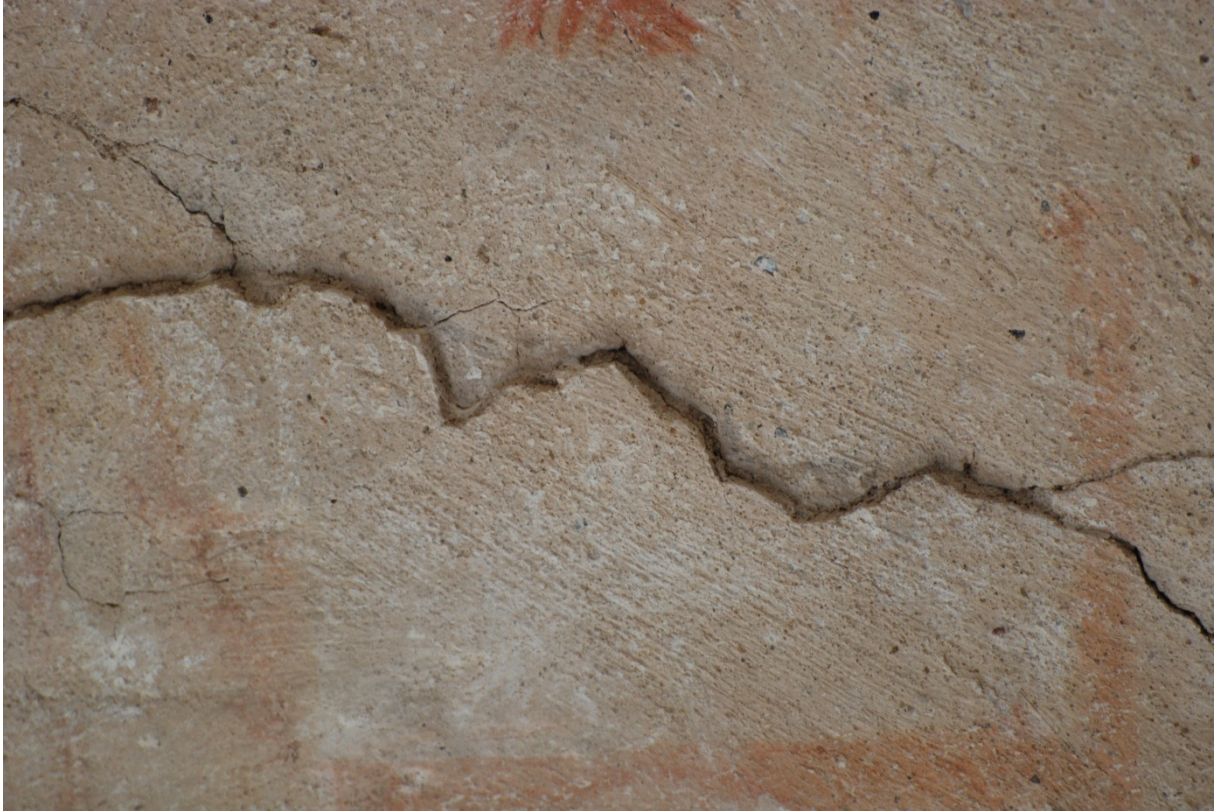
Sprickbildning i koret

Bild 7: spricka i korvalvets södra valvkappa, fotograferat med teleobjektiv. Det är oklart om sprickan är kantlagad eller om skadan har uppkommit efter 1990-talets konservering. Förnyad besiktning behövs.

Avslutningsvis är kalkmåleriet i Järstad kyrka stabilt och i gott skick drygt tjugu år efter konserveringen. Nedsmutsningen i kyrkan är begränsad, sannolikt delvis beroende på sparsam uppvärmning. Putsskikten är också stabila, men sprickorna i korvalven bör hållas under uppsikt (bild 7 och 20). Kyrkan har också tidvis haft problem med insektsangrepp och mögel, beroende på höga temperaturer och hög luftfuktighet (bild 21). Kontinuerlig tillsyn, förbättrad luftväxling och periodvis avfuktning med en portabel avfuktare rekommenderas.

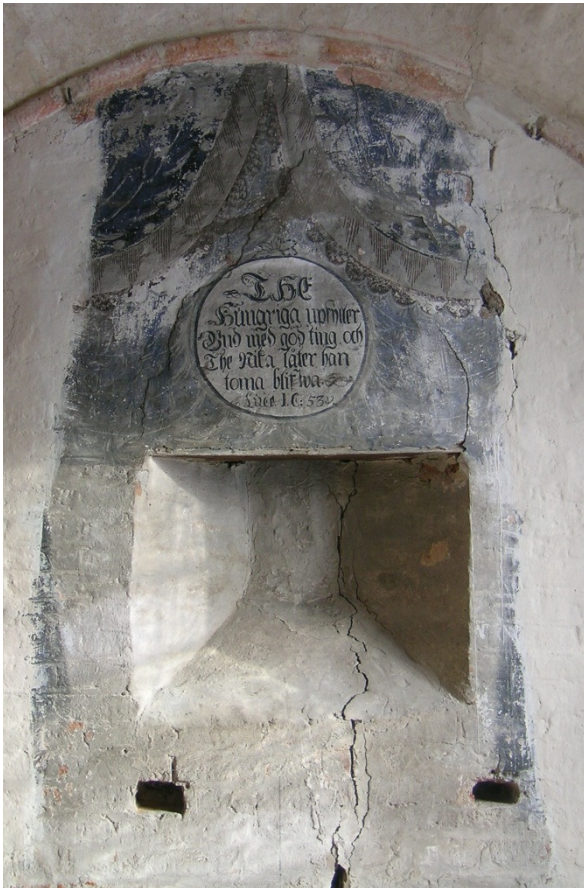
Bakom altartavlan finns också limfärgsmålning i form av en textkartusch och en draperimålning, sannolikt 1700-tal (bild 8). I samband med konservering av altartavlan 2011 fästes den lösa putsen, men inga fler åtgärder vidtogs, eftersom måleriet bedömdes vara väl skyddat bakom altartavlan.

Bild 8: draperimålning med textkartusch, bakom altartavlan. Foto Östergötlands museum 2011.

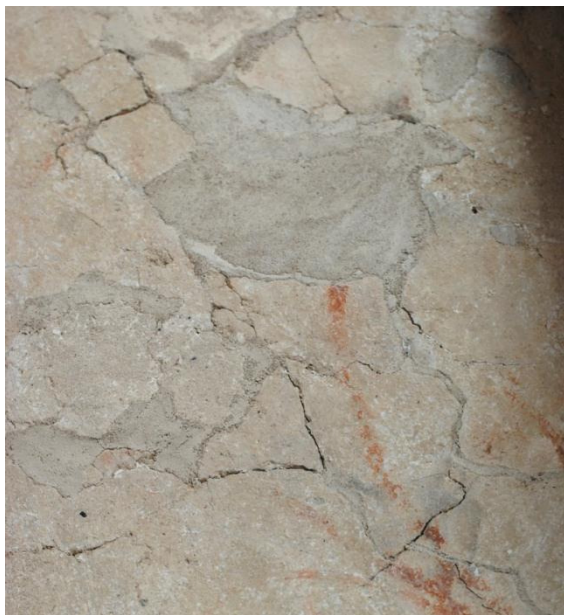
Bild 20: detalj av sprickbildning, delvis kantlagad, i korvalvets östra kapp.

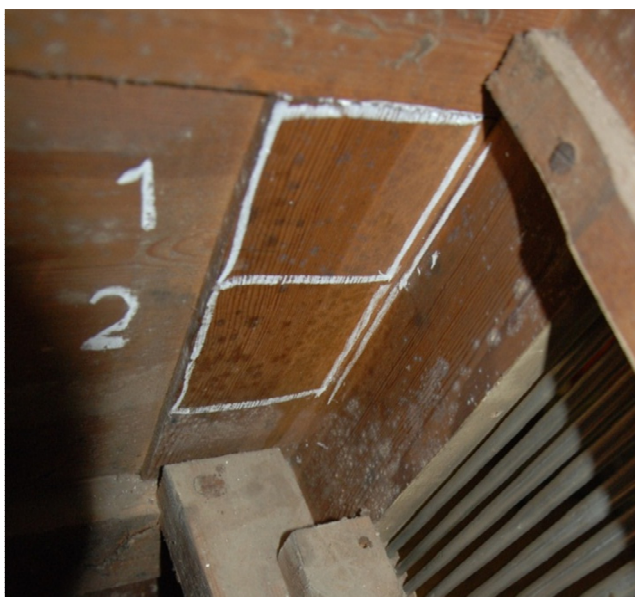
Kyrkan har ingått i stiftets projekt med klimatövervakning av kallställda kyrkor 2010-2013 (Nordanskog & Ringborg 2013). Järstad var den enda av de undersökta kyrkorna som under projekttiden drabbades av synlig mögeltillväxt på en av provrutorna (orgelhuset, bild 21). Åtgärd: Vinden bör avisoleras och skvallerhålen öppnas för förbättrad luftcirkulation. Kyrkan behöver kontinuerlig tillsyn, och en portabel avfuktare rekommenderas.

Bild 21: provruta från 2010 på insidan av orgelhusets nordöstra vägg. Provruta 1 som är torrenjord med latexsvamp har angripits av synligt mögel, medan provruta 2 som rengjordes med koncentrerad alkohol ännu är opåverkad.
