S:ta Gertruds kyrka

Minnesanteckningar från besiktning av kalkmåleri 2014-01-22
Gunnar Nordanskog & Eva Ringborg

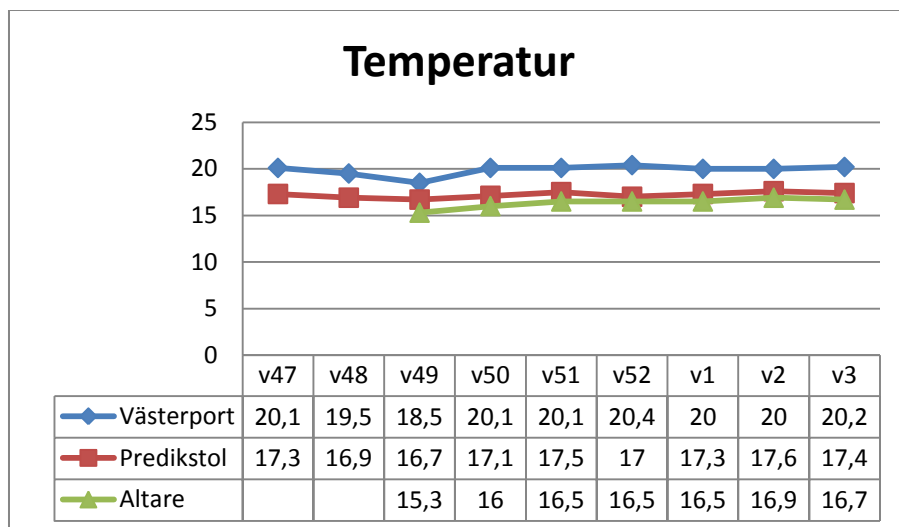
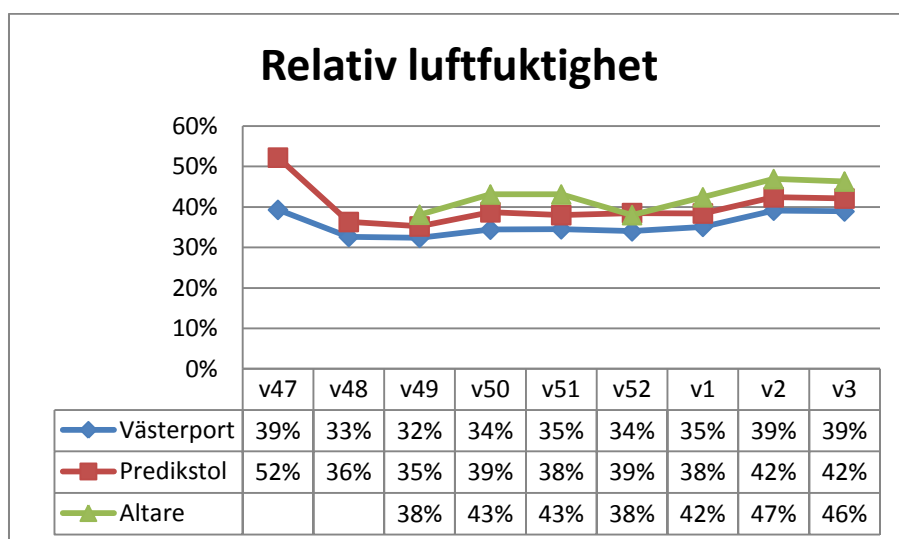
Mätvärdena visar på ganska låg relativ luftfuktighet under mätperioden, men det har inte hunnit uppstå några uttorkningsskador på måleriet. Ånghalten kan beräknas till mellan 5,5-6,8 gram vatten per m³ luft, vilket ger dagpunktstemperaturer på ca 2-4 plusgrader. Värmen kan alltså tryggt stängas av utan att man riskerar kondens, försävt inte ny fukt tillförs, till exempel genom stora mängder besökare.

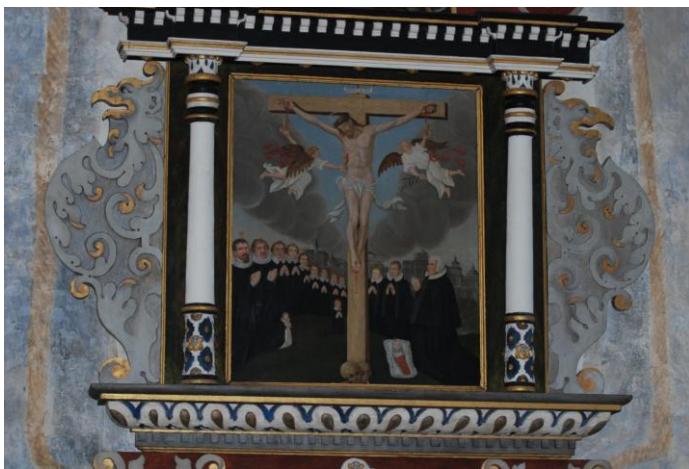
- 1) Epitafiet på norra korväggen: vita kolonnerna besiktigas för att upptäcka torkskador (flagning) och nedsmutsning.

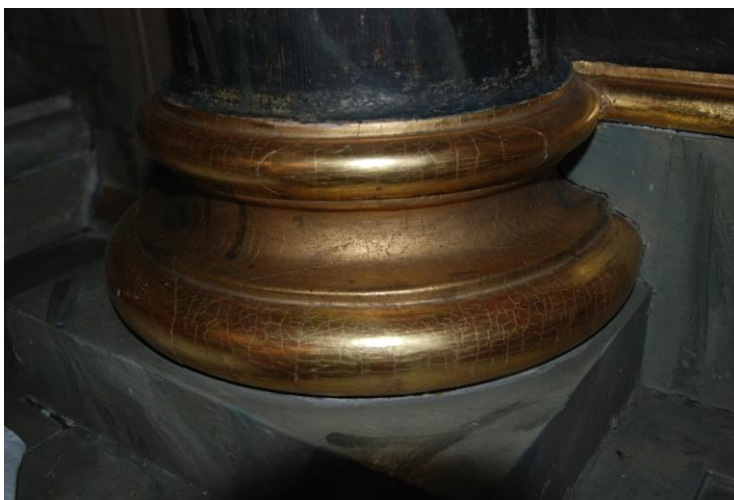
- 2) Kolonnbaserna till altaruppsatsen: förgyllningen är känslig för uttorkningsskador. Kontrollera så att den inte börjar flaga.

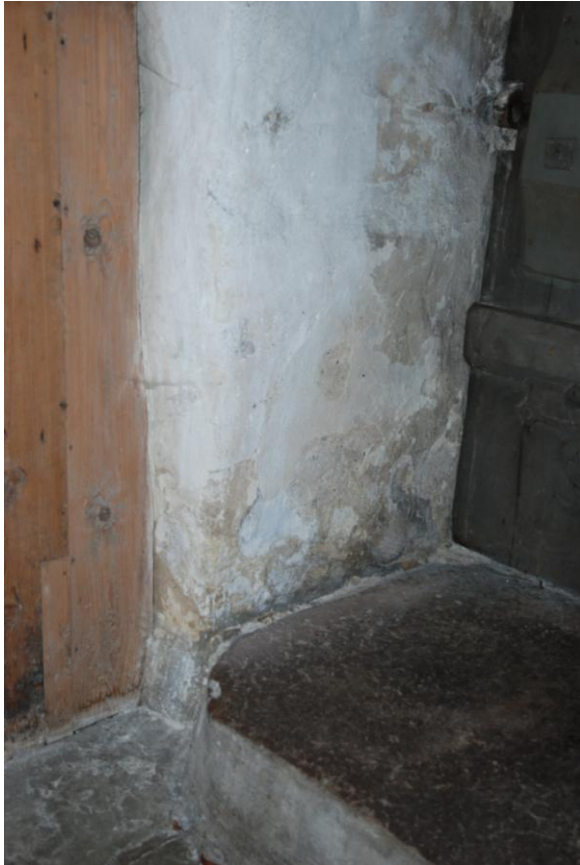
- 3) Dörrposten vid södra kordörren: putsen här lämnades lämnades utan åtgärd vid putskonserveringen. Kontrollera putssläpp och flagnings genom att se om det har fallit ned något på stentröskeln.
- 4) Övrigt 1: kontrollera om missfärgningar och utfällningar åter börjar framträda på väggarna, särskilt södra korsarmens västra del, över bänkarna.
- 5) Övrigt 2: eventuella mögelproblem upptäcks tidigast genom att titta bakom vägghängda tavlor eller liknande, särskilt om de hänger på en yttervägg åt norr.
