Normlösa

Besiktning av kalkmåleri 2014-07-10
Gunnar Nordanskog & Eva Ringborg

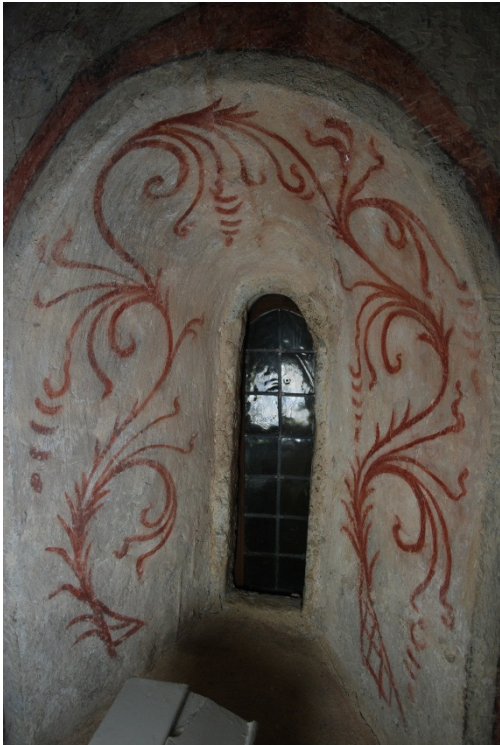
I fönsteromfattningen på läktaren finns lösa putsbitar.

Bild 3 (tv): längst in vid den murade fönsteromfattningen sitter lösa putsbitar som behöver fästas.

Åtgärdsförslag: fästning av lösa bitar, senast 2016. I samband med detta ses det omgivande måleriet över.

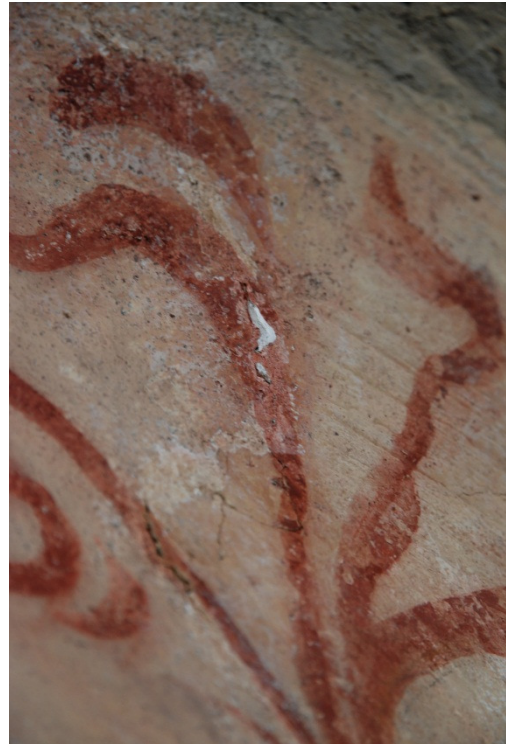
Bild 4 (th): detalj av putsugning från konserveringen 2011, som inte har retuscherats.

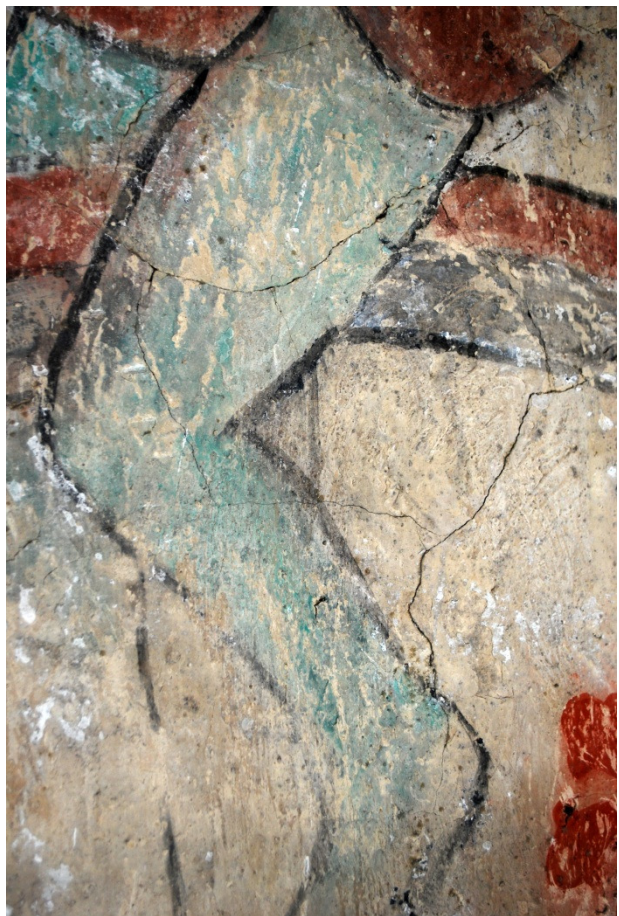
Bild 5: detalj av Livets hjul, före konservering. Sprickorna är nu lagade och putsskiktet stabilt. Foto Östergötlands museum 2011.

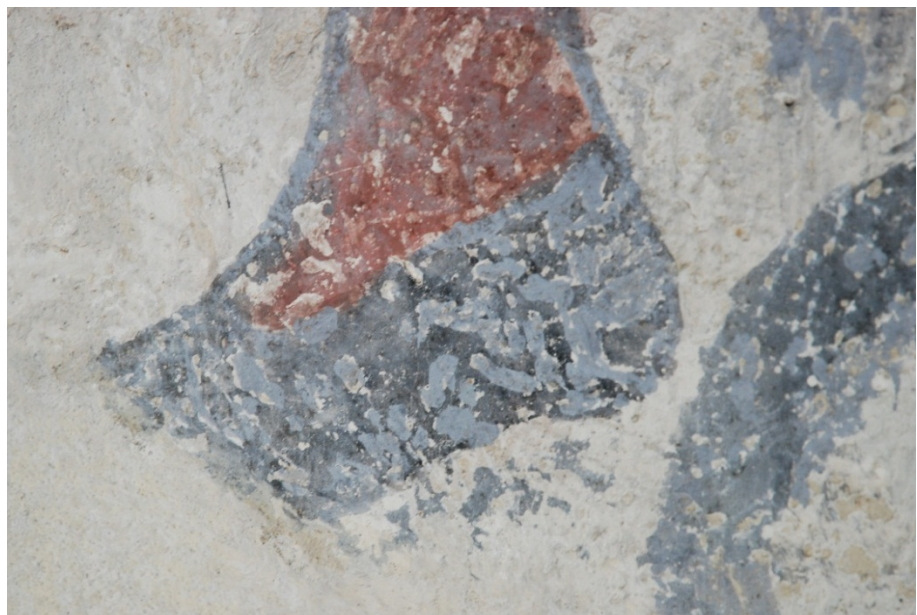
Bild 8: exempel på de många ljusa retuscher, här på den högra figurens fot.

Åtgärdsförslag: fästning av lös puts, utjämning av missprydande retuscher. Det är inga omfattande arbeten som behövs, men ju tidigare insatsen sker desto mindre är risken att skadorna förvärras. Sök KAE 2016 för åtgärden.

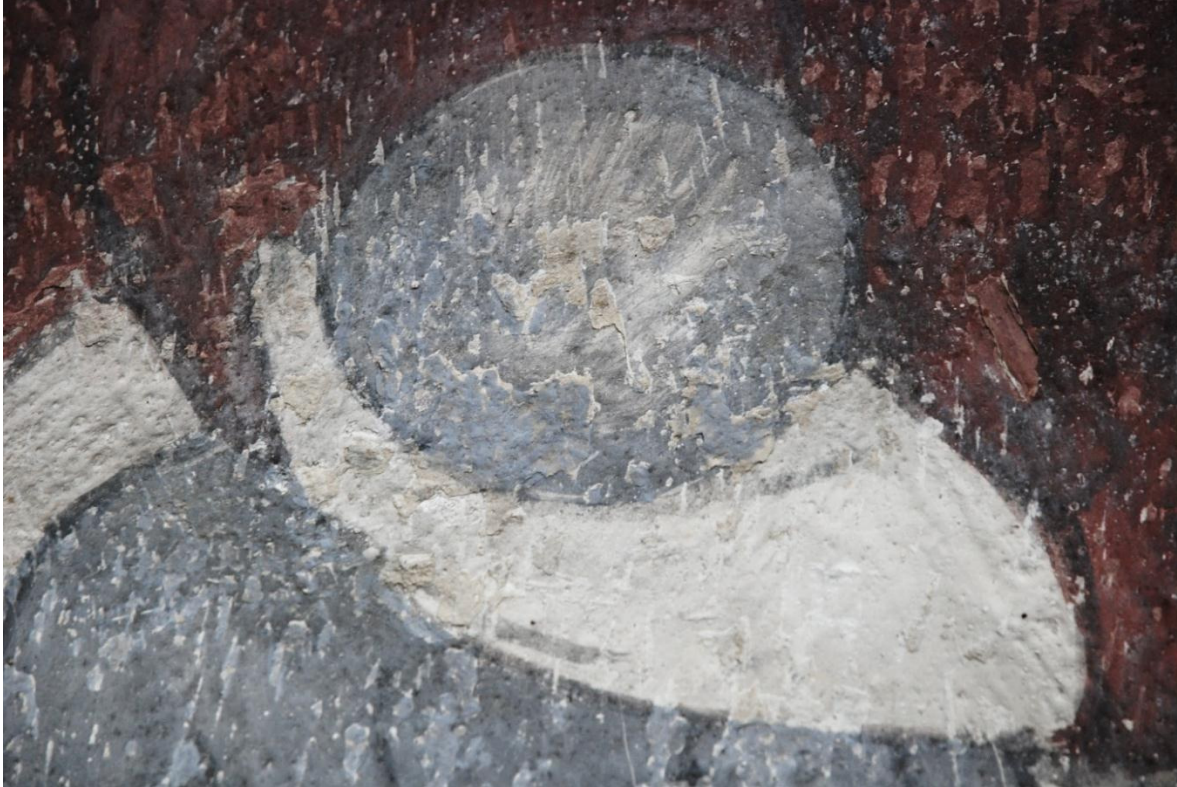
Bild 9: detalj från bild 7, klotet i kvinnans vänstra hand. Små flagor av färgskiktet har lossnat och en del sprickor bör ses över.

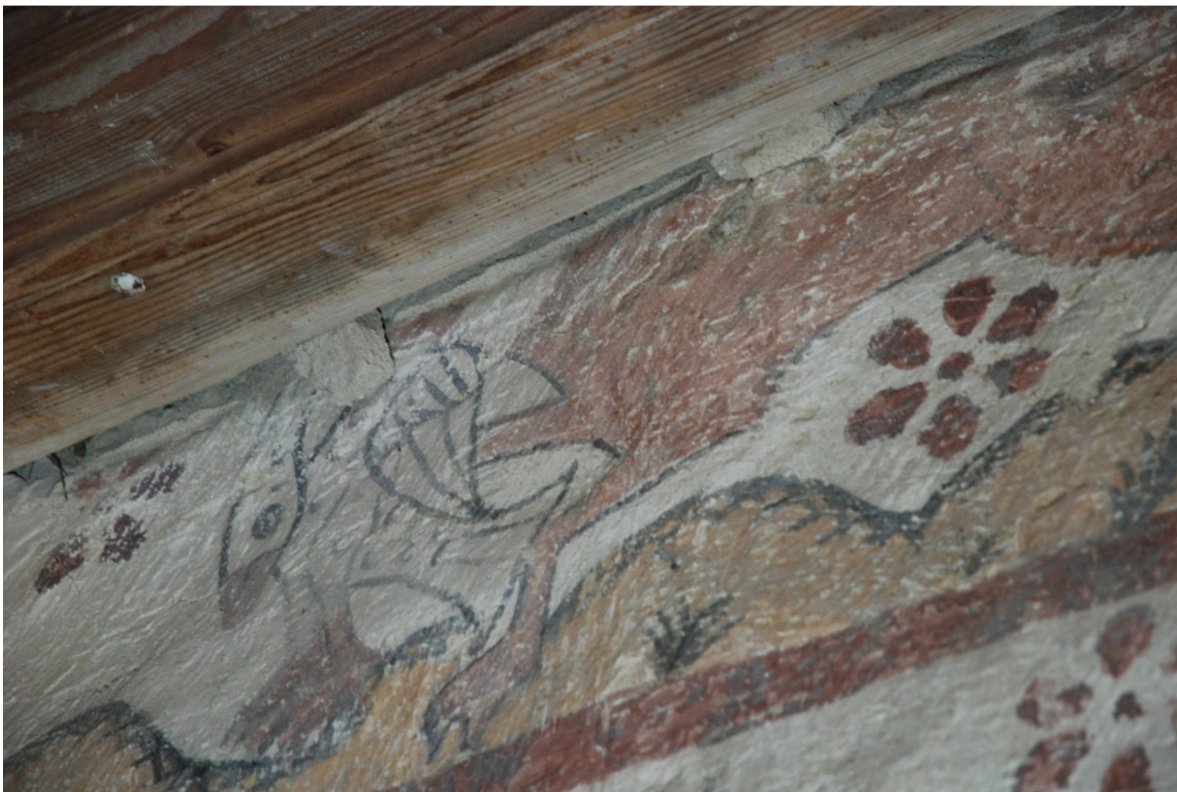
Putsskiktet på södra sidan har viss sprickbildning och putsbitar har släppt i centrala delar av figurmåleriet. Överst har en stor bit putsfyllning lossnat från anslutningen mellan vägg och takbjälke och hänger nu över måleriet (bild 10). Måleriet på nordväggen är i bättre skick, och det tycks finnas goda rutiner med att hålla lösa föremål på säkert avstånd från måleriet.

Bild 10: sakristians sydvägg. Över lekscenen syns en springande räva med en gås i munnen, och en annan gås nappar efter rävens svans. Ett stycke puts har lossnat och fallit ned över måleriet. Detta har skett efter 2011.

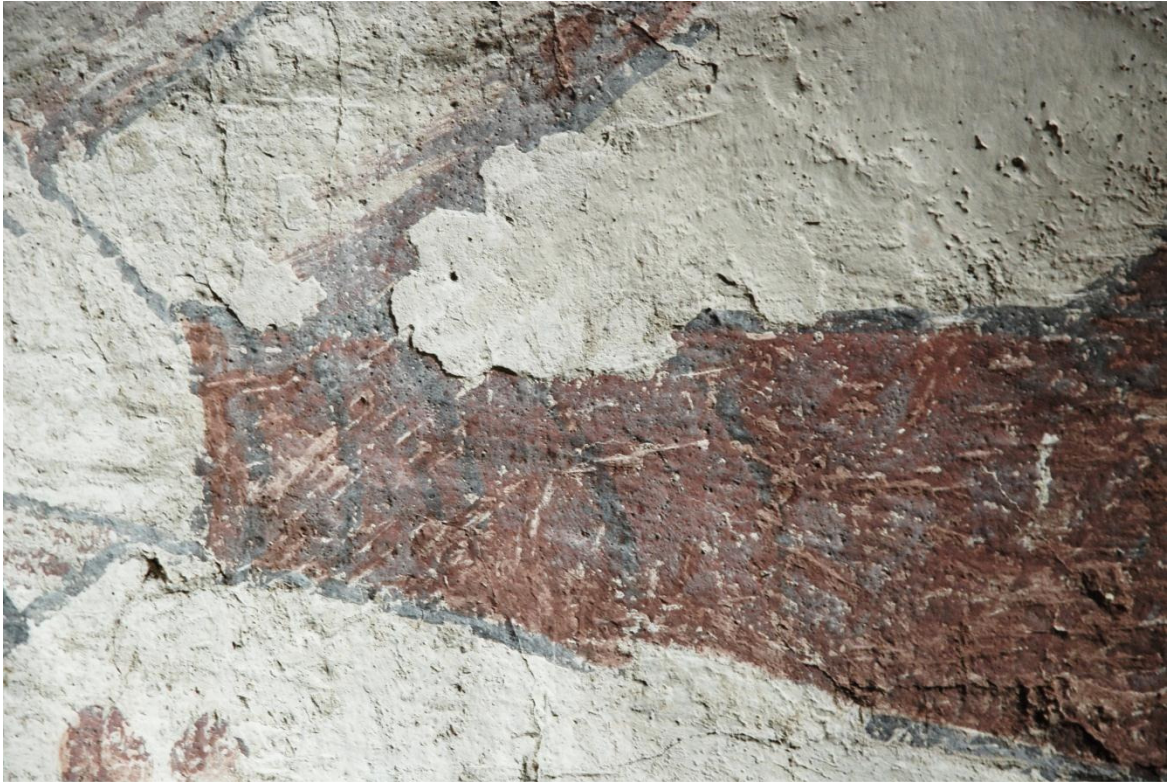
Bild 13: detalj av armen på den fallne krigaren i bild 12. Yngre puts slagningar ligger delvis över måleriet.

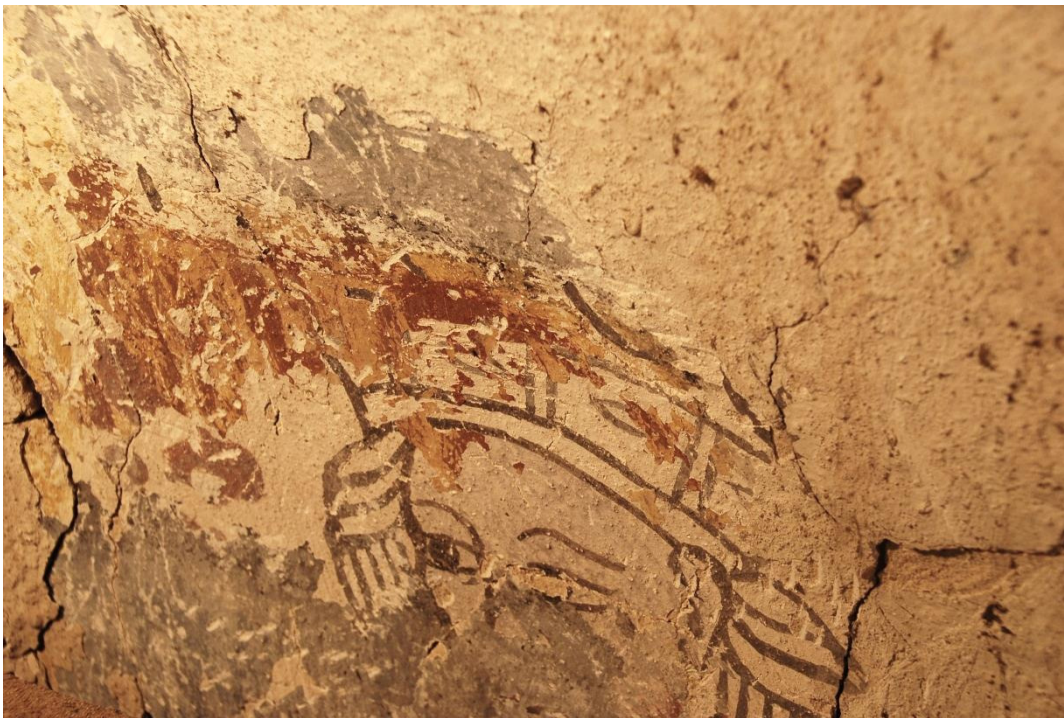
Måleriet på sakristians vind har tidigare inte beskrivits. Puts och färgskikt tål inte beröring.

Bild 18: detalj av måleri på västra väggen, ett kungaansikte som kan ha tillkommit samtidigt som det nu överkalkade måleriet på sakristians västvägg (bild 15). Preliminär tolkning av färglagren är 1) rött/orange, heltäckande färgskikt, 2) vitkalkning med grått figurmåleri och röd dekor, 3) blågrått måleri med mörkare gråa linjer, 4) överkalkning med en mörkt grå rand längs kanten av putsen.

Åtgärd: viktigt att besökare inte vidrör måleriet. På sikt bör det ordnas bättre åtkomst och belysning i utrymmet. I samband med det måste målningarna ses över av konservator.
