Lillkyrka

Besiktning av kalkmåleri 2014-04-08

Gunnar Nordanskog & Eva Ringborg

Reviderad 2015-08-24

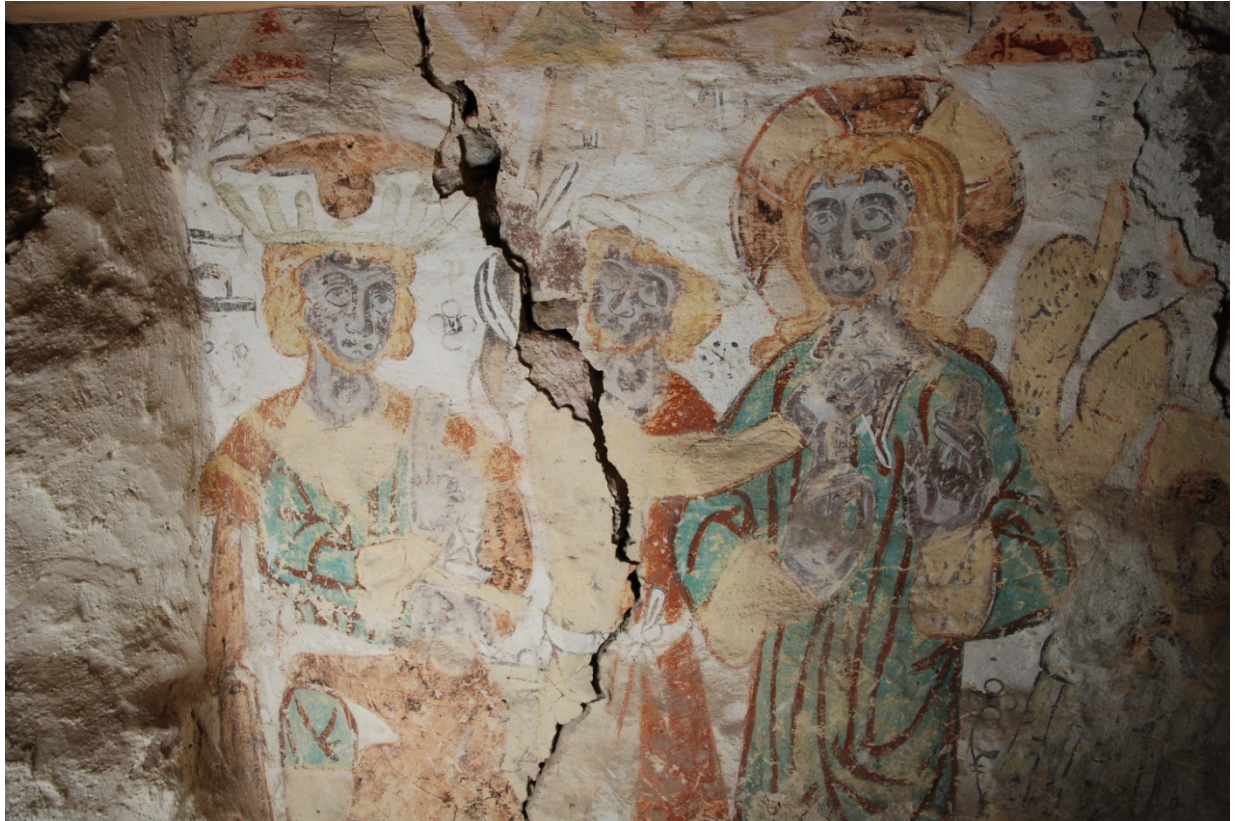
Bild 1: 1300-talsmålning över långhusvalvet, norra sidan: Kristus inför Pilatus. Den genomgående sprickan finns dokumenterad från 1956 och tycks inte ha rört sig.

Äldre sprickor, bomputs.

På långhusets östvägg finns över valven måleri från tidigt 1300-tal (bild 1). Den målningsbärande putsen har en del sprickor, viss bom samt en större spricka i muren vid sydöstra hörnet. Sten Peterson anger i Vård- och underhållsplanen (Peterson 2007) att valvsvicklarna bör rensas från skräp och att brister i måleriets puts bör fästas. Vi gör bedömningen att måleriet kan lämnas okonservervat tills vidare. Vid jämförelse med äldre fotografier (Borelius 1956) uppskattar vi att rörelserna i murverkets nordöstra del har avstannat. Sprickan i sydöstra muren är stabiliserad med förstärkande dragjärn ingjutna i betong, troligen från den stora restaureringen 1960-63 (bild 9).

Åtgärd: ingen åtgärd tills vidare. Årlig besiktning av takavtäckning och takstolar (församlingens fastighetsansvarige).

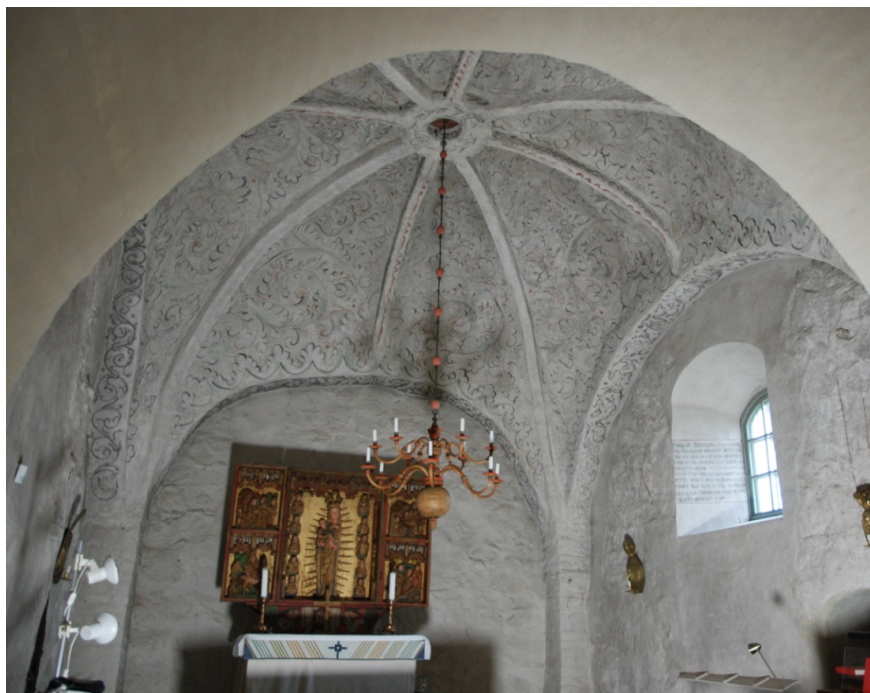
Bild 3: koret mot sydöst

Koret är tillkommet omkring 1500 men valvslogs och målades med blomdekor 1620 på bekostnad av Halgård Andersson, enligt en minnestext inskriven i korets fönsternisch. I samma nisch finns också en text som omtalar stora reparationer genomförda 1864-67. På korets nordvägg finns målningar från 1620, föreställande Domedagen (bild 4). Målningarna har varit överkalkade men framtogs 1928 och konserverades 1960. Putsen är i tämligen gott skick men ställvis hårt nedsmutsad (*åtgärdat 2015*)

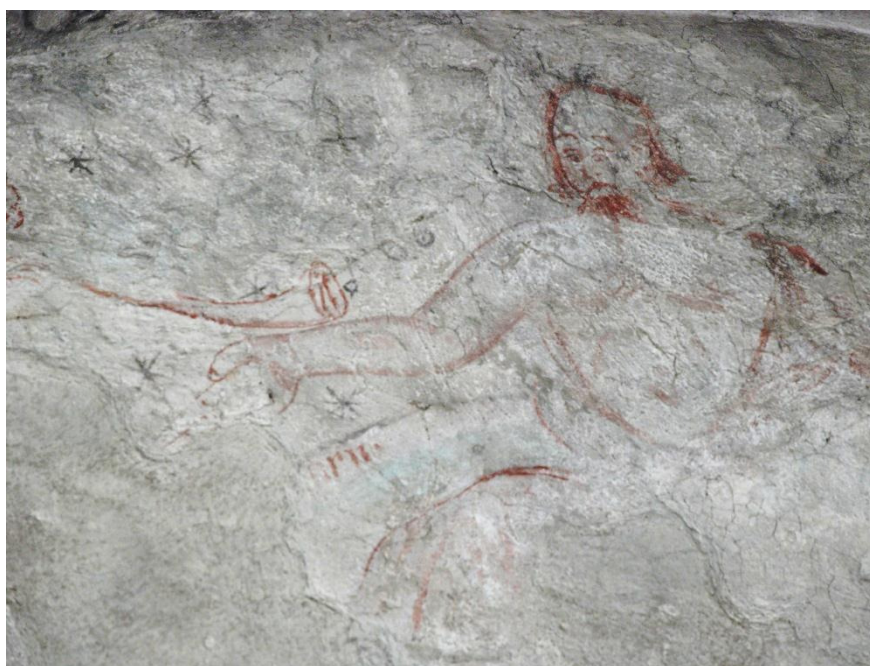
Bild 4: korets nordvägg, Kristus vid Domedagen

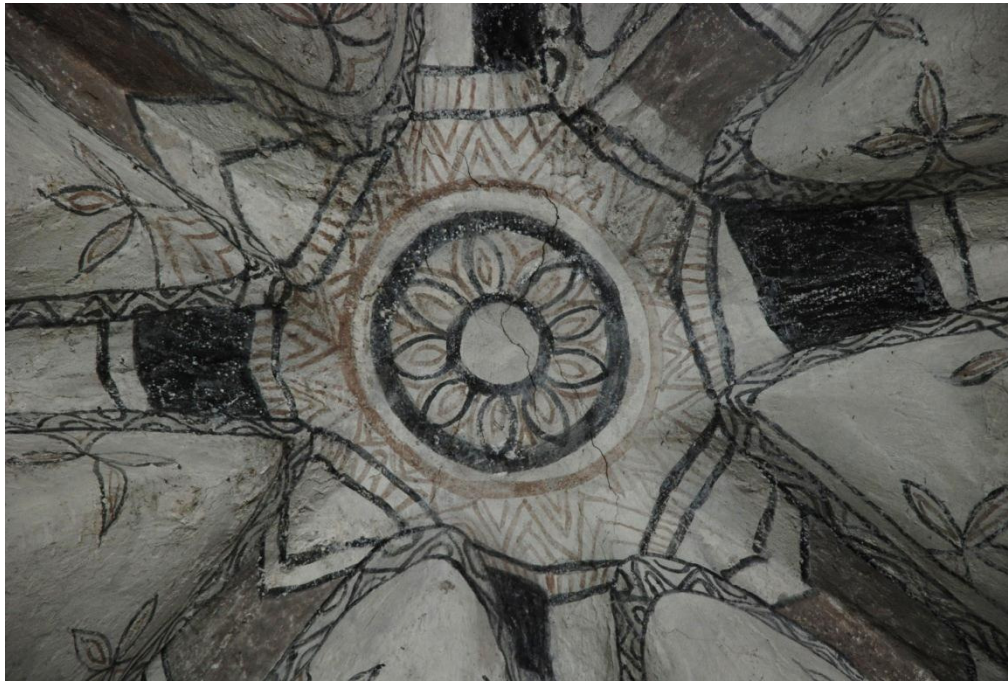
Valven är från 1400-talet och har en dekor som varit överkalkad men framtogs 1962. Dekoren består av geometriska mönster, blomornament och stiliserade träd och bokstäver. På väggarna nedanför valven finns konsekrationsskors, ett textfragment och en figurmålning. Viss sprickbildning finns i putsen. Valvsvicklarnas skvallerhål är igensatta. Måleriet är välbevarat men dammsvärtat (*åtgärdat 2015*)

Bild 5:
slutstenen i ett
av
långhusvalven

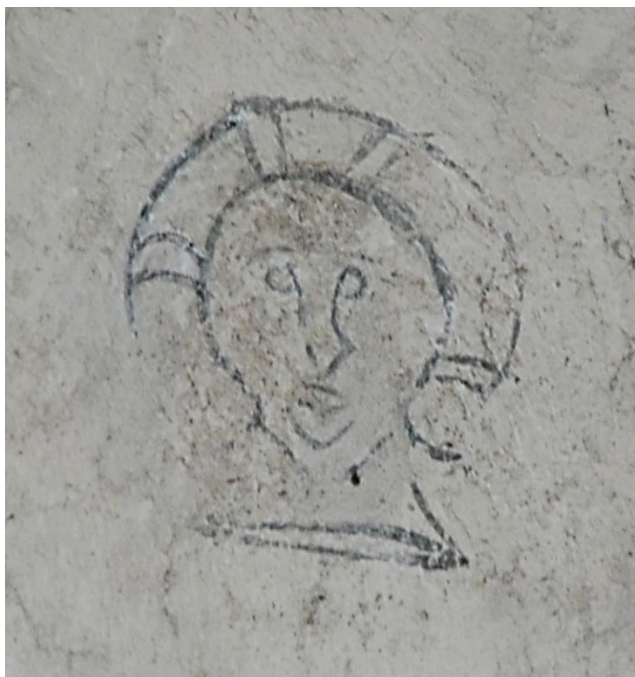
Bild 6: figurmålning, långhusväggen

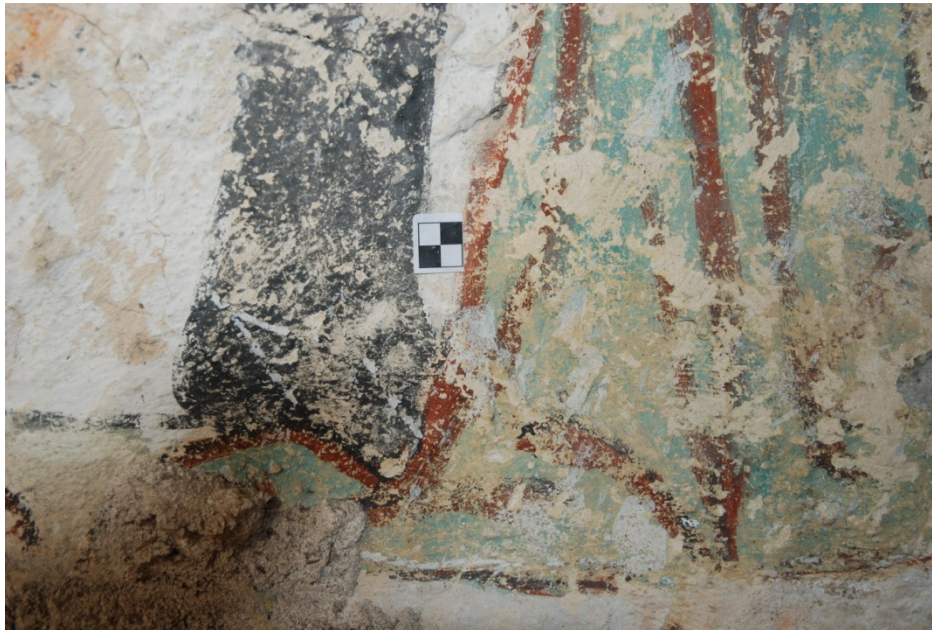
Passmärken från tidigare fotografering sitter här och där, på något ställe över färgpigment (bild 7).

Bild 7: passmärke på måleriet ovan valven

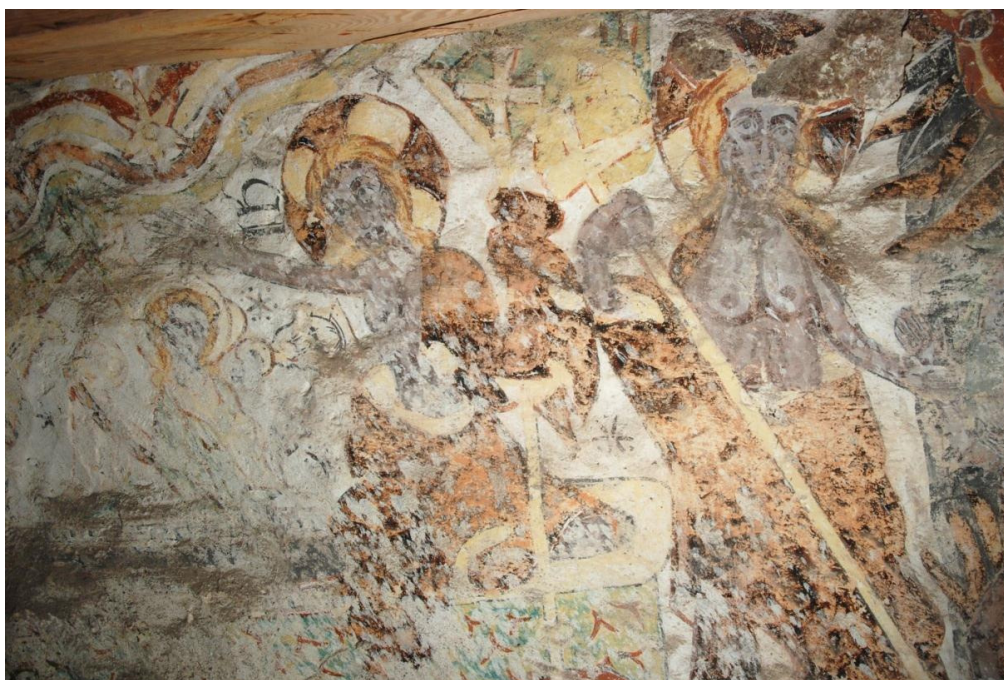
Bild 8: 1300-talsmålning över långhusvalvet, södra sidan. Till vänster: Kristi uppståndelse, till höger: Kristi nedstigande i dödsriket

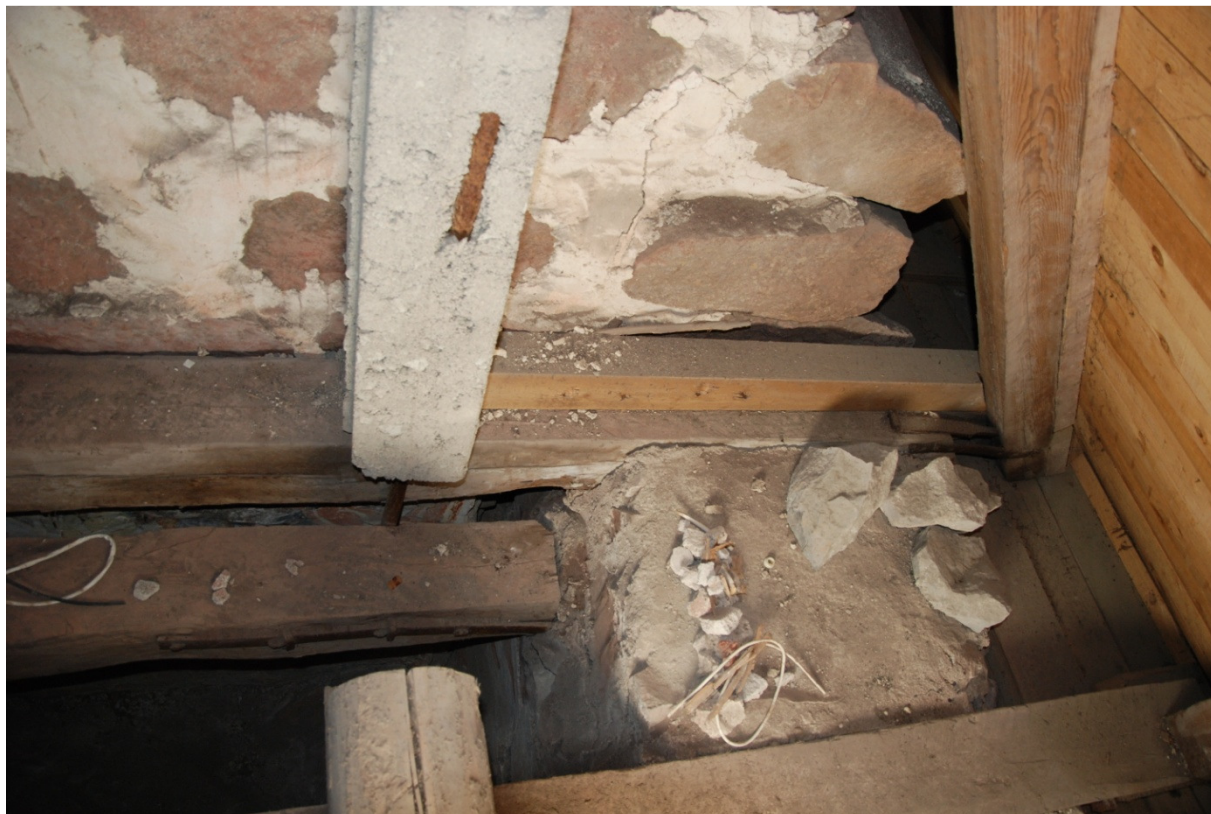
Bild 9: sydöstra långhusmuren, förstärkningar av takstolen
