Vårfrukyrkan

Besiktning av kalkmåleri 2014-07-10
Gunnar Nordanskog & Eva Ringborg

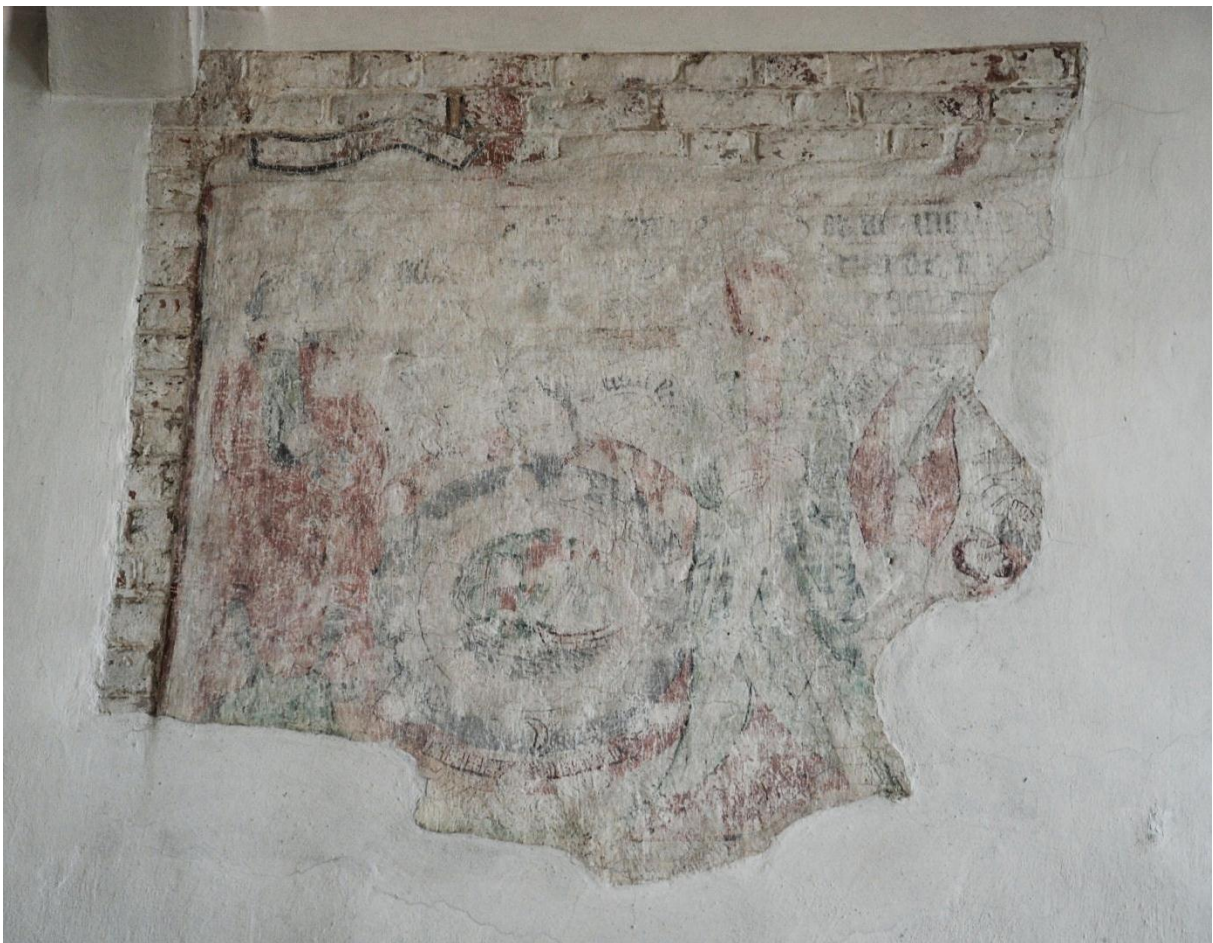
Några meter upp från golvet på den östra delen av norra långhusväggen finns ett stycke utsparat kalkmåleri, sannolikt från 1400-talet (bild 2). Målningarna överkalkades redan år 1613, vilket bör ha bidragit till att skydda dem vid den förödande branden 1718. År 1968 frilades detta stycke av konservator Bertil Bengtsson, och det är i samma nivå som den omgivande putsen. Denna utsparade del är sannolikt det enda som återstår.

Sten Peterson noterar vid inventeringen 2003 att kyrkan har klimatproblem och att det finns salt- eller kalkutfällningar på den bemålade ytan. Dessa utfällningar utgör inget problem för måleriets bevarande och det är inte synligt från golvnivå.

Bild 2: motivet

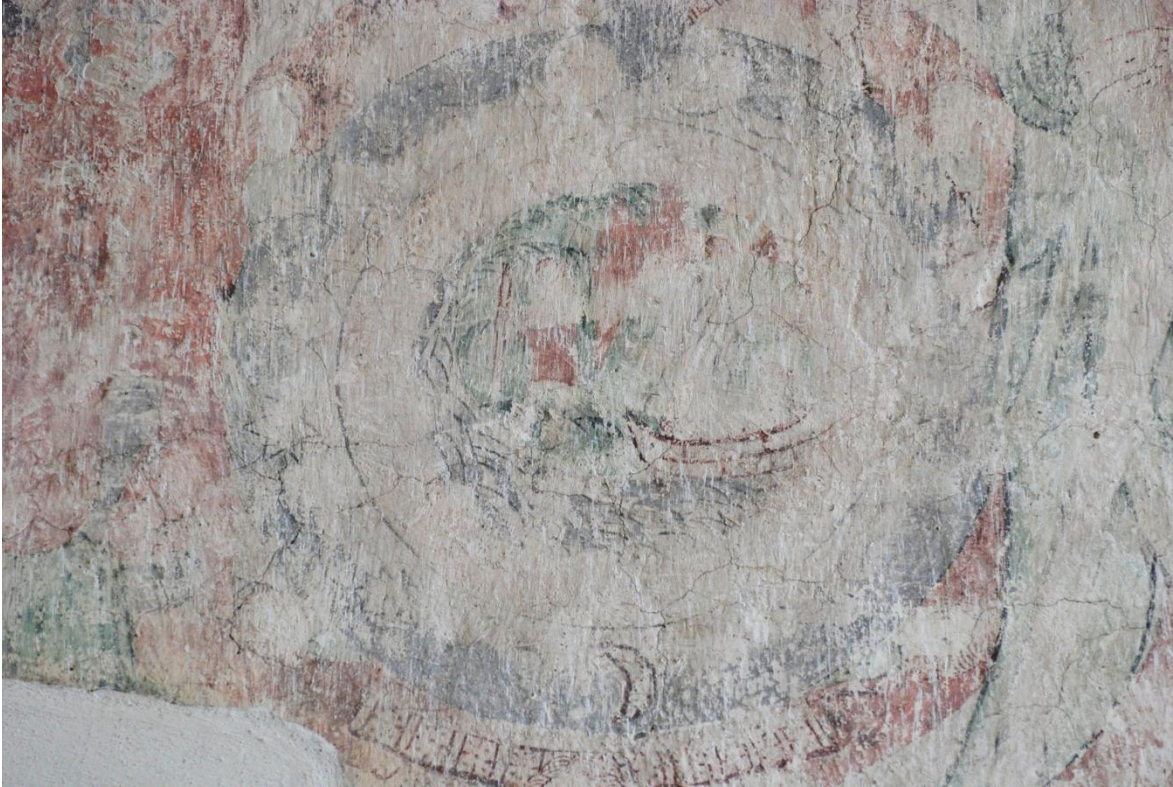
Bild 3, detalj av mitten av målningen, ett skepp anas i den högra delen av cirkeln

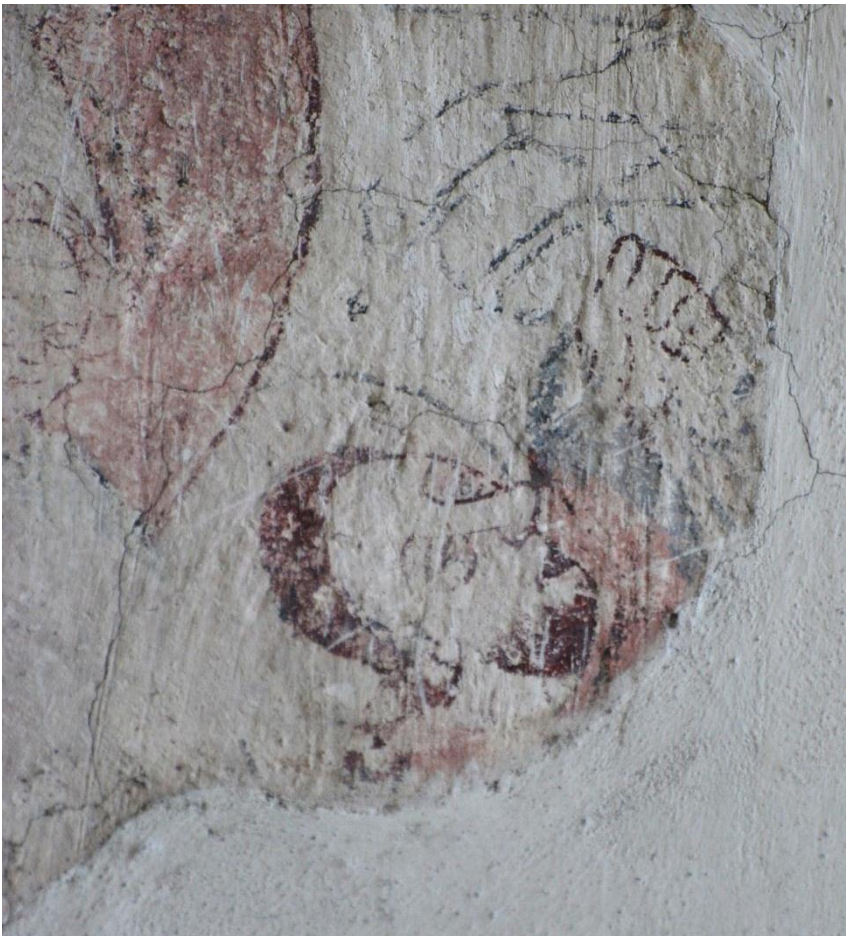
Bild 4: till höger om den huvudsakliga framställningen syns denna figur.

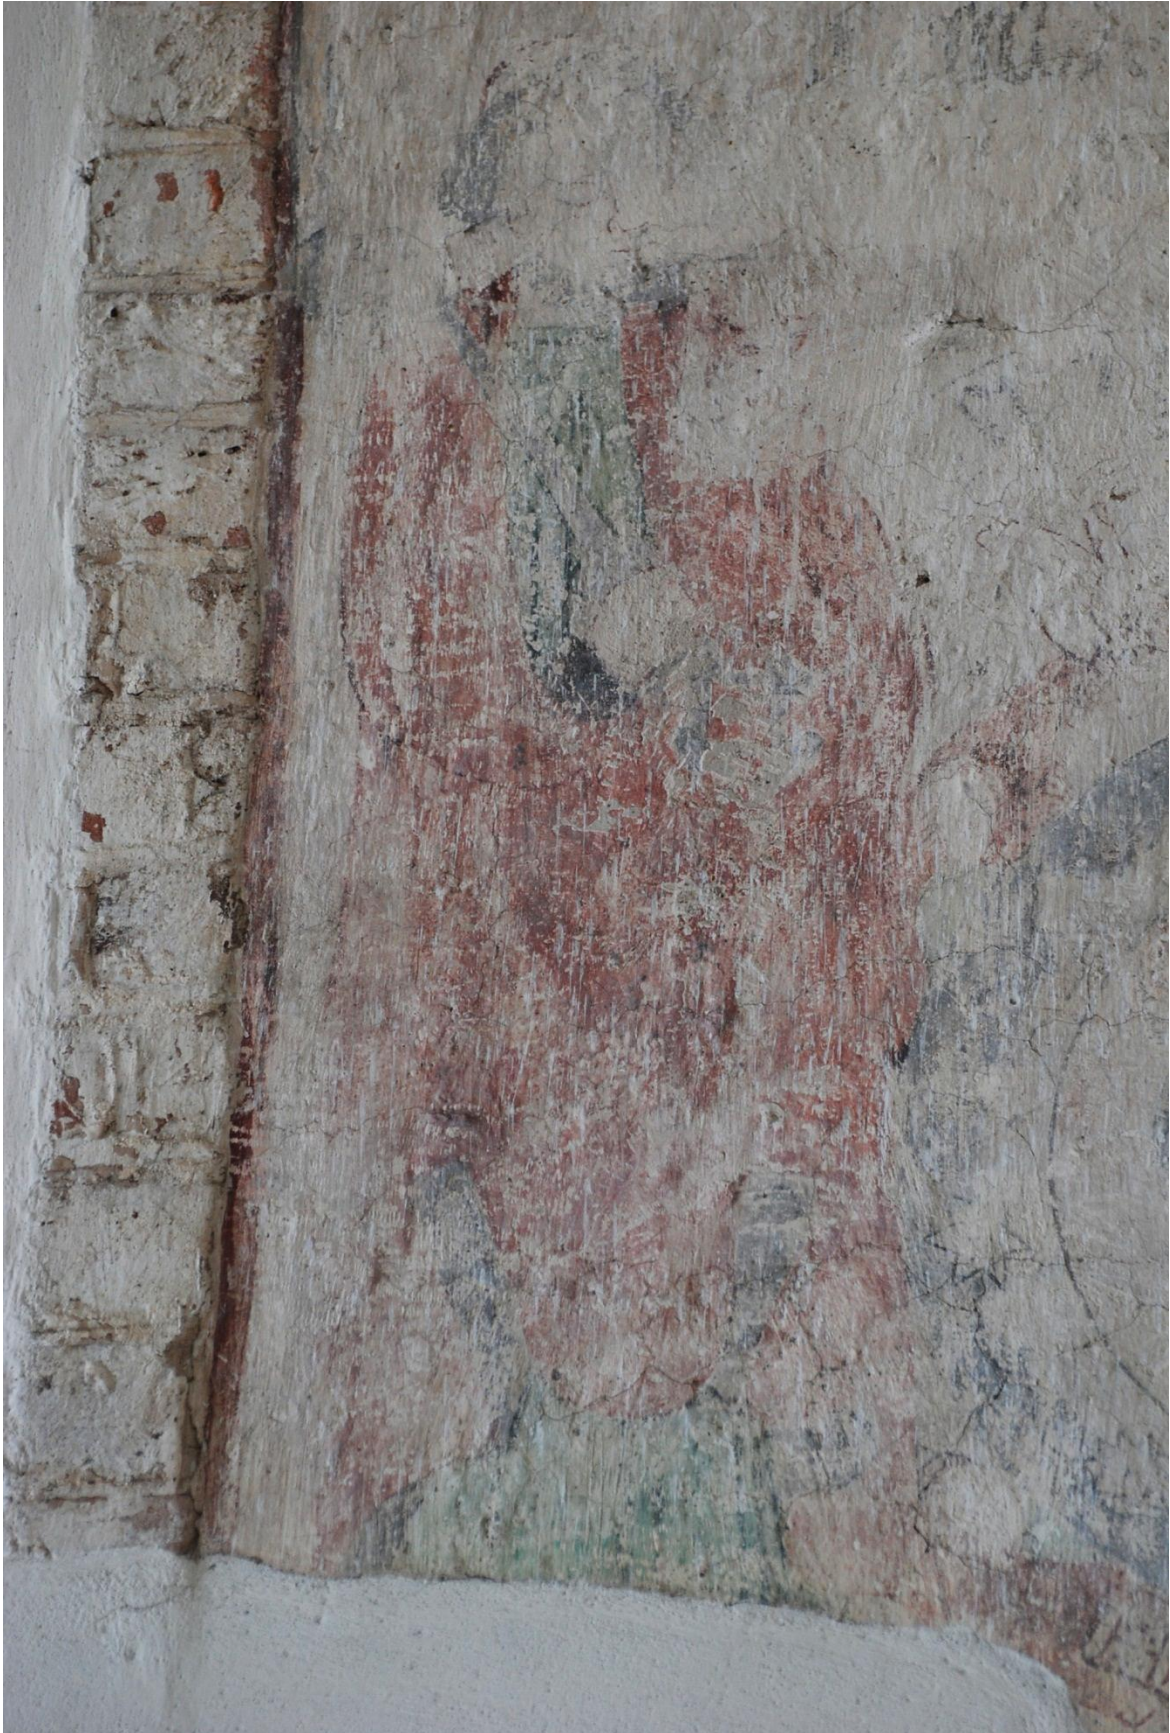
Bild 5: den vänstra delen av målningen upptas av en munk i helfigur.

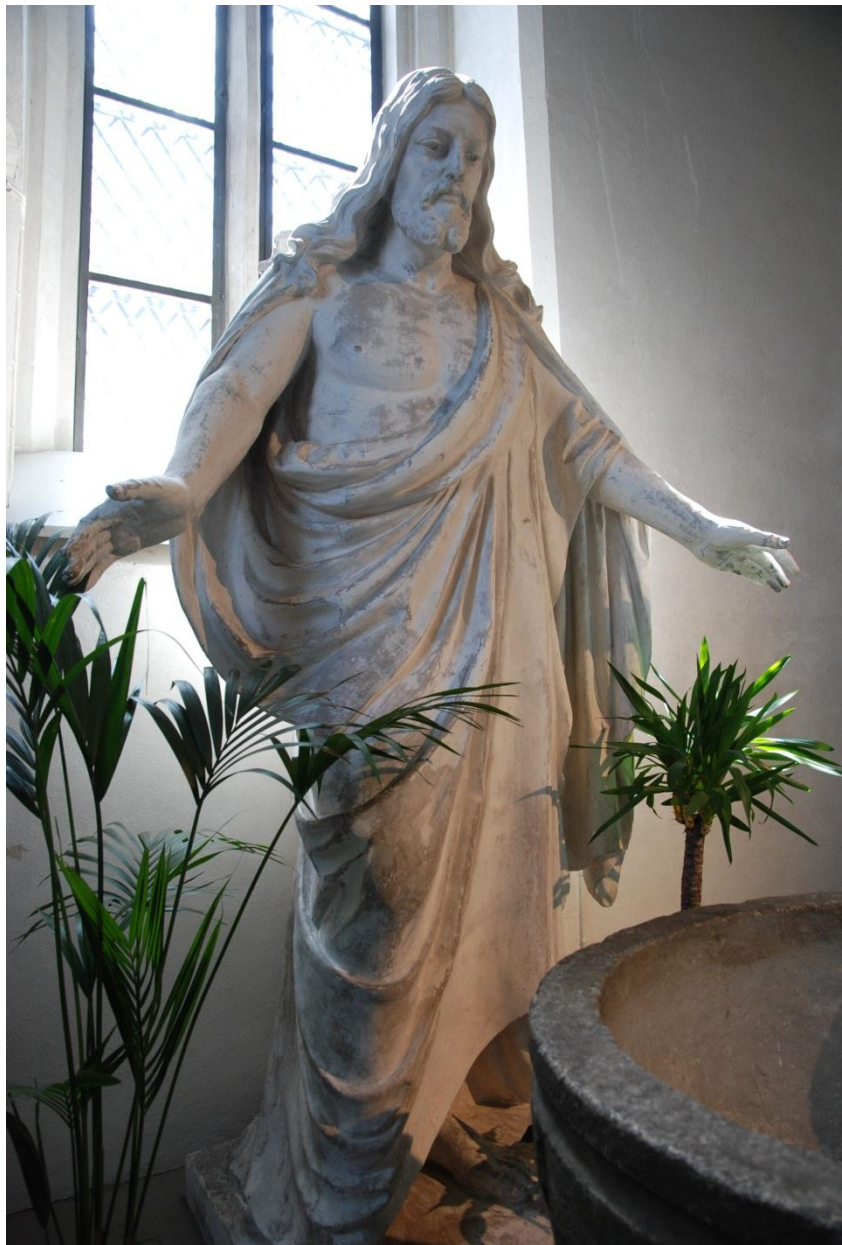
Bild 6: Thorvaldsens Kristus.

I södra delen av koret, invid dopfunten står Bertel Thorvaldsens *Kristus*. Skulpturen är målad med vit limfärg som till stora delar är bortnött (bild 6). Detta är enbart en estetisk fråga, men om församlingen så skulle önska, skulle det vara en enkel sak att bättra färgen. *Skulpturen ska endast torrengöras*, eftersom all fukt löser upp limfärgen.

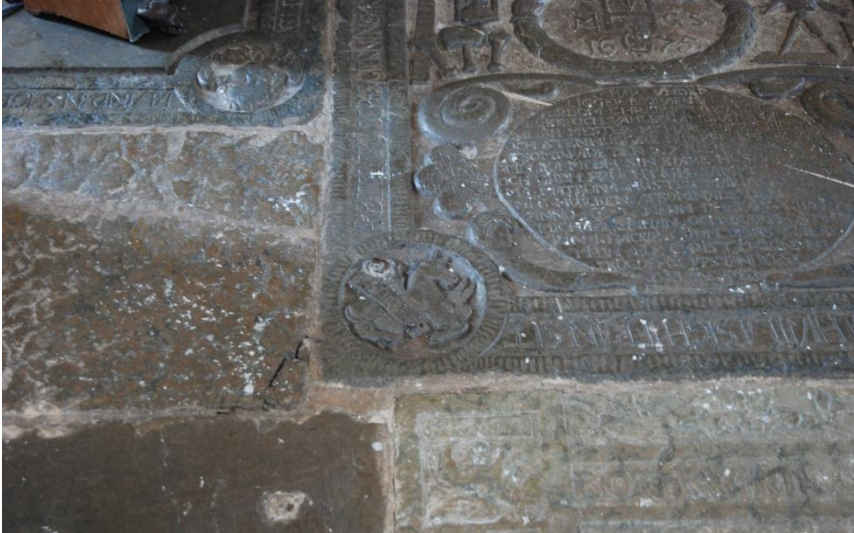
De många gravhällar som ligger i golvet har mycket höga kulturhistoriska värden och är viktiga för att förstå Vårfrukyrkans och Skänninges historia. Samtidigt utgör de ett hinder för tillgängligheten och kan ställa till problem vid begravingar och vigslar. Detta ställer höga krav på begravningsentreprenörer och andra utomstående aktörer, som noggrant måste informeras om hur blom uppsättningar, stearinljus mm ska hanteras (bild 7-8).

Bild 7: omfattande stearinstänk på gravhällarna i koret.

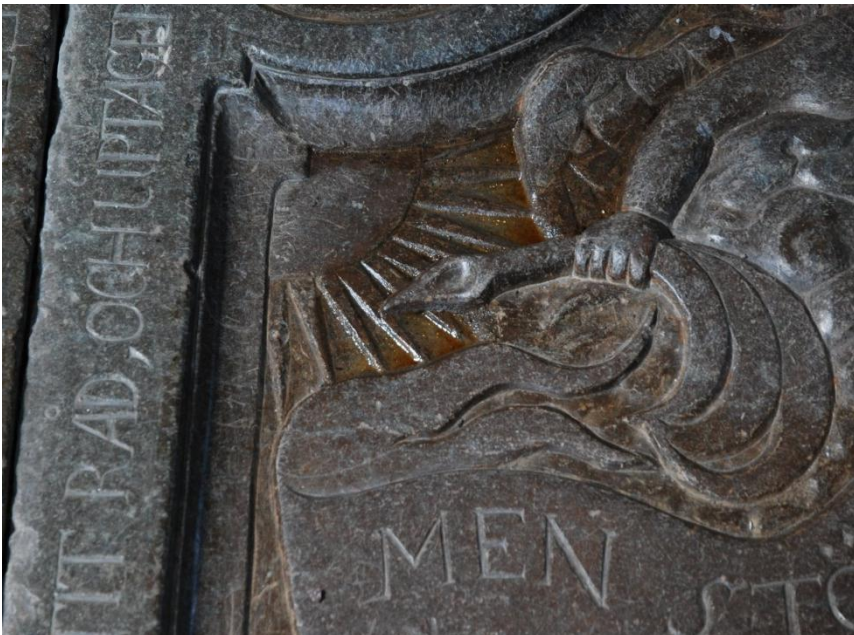
Bild 8: utspillt blomvatten som har blivit stående på gravhällen.
