## Örtomta

Besiktning av kalkmåleri 2014-04-08  
Gunnar Nordanskog & Eva Ringborg

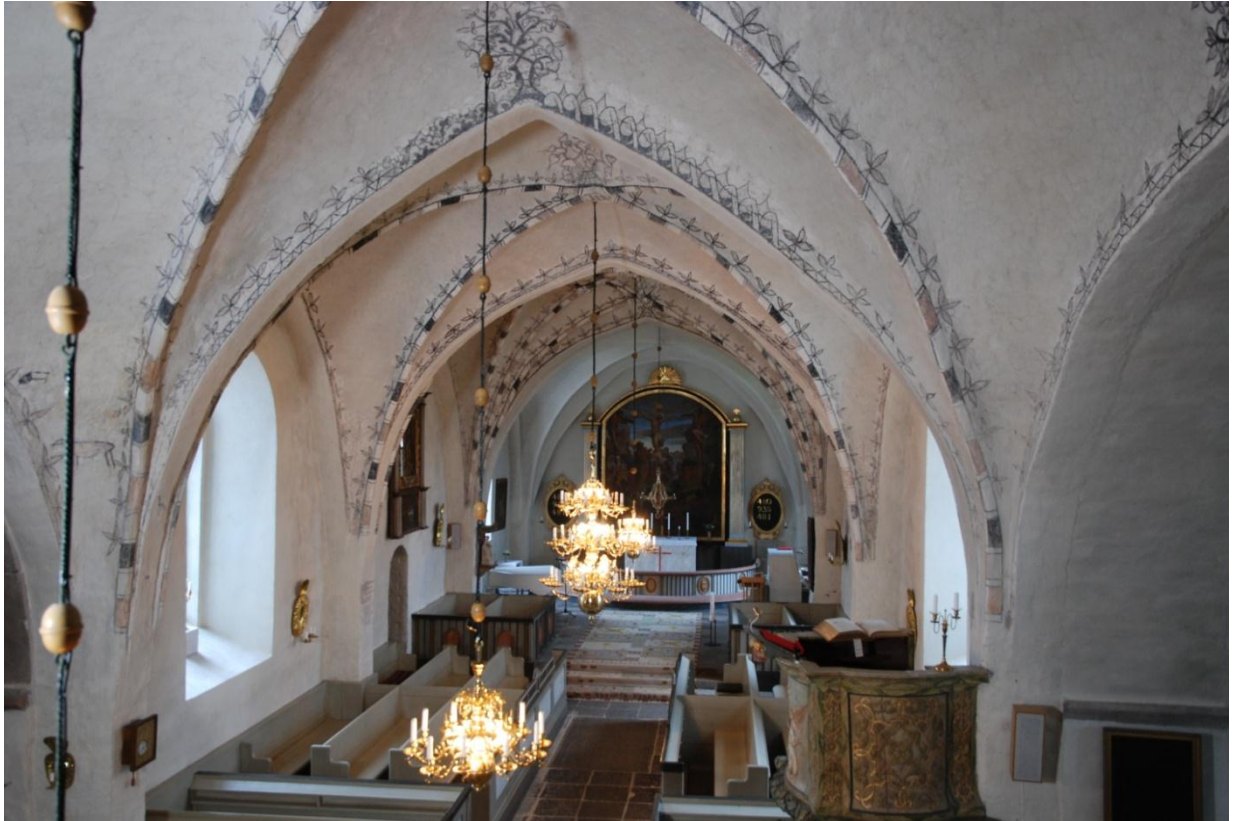
Bild 1: vy mot koret

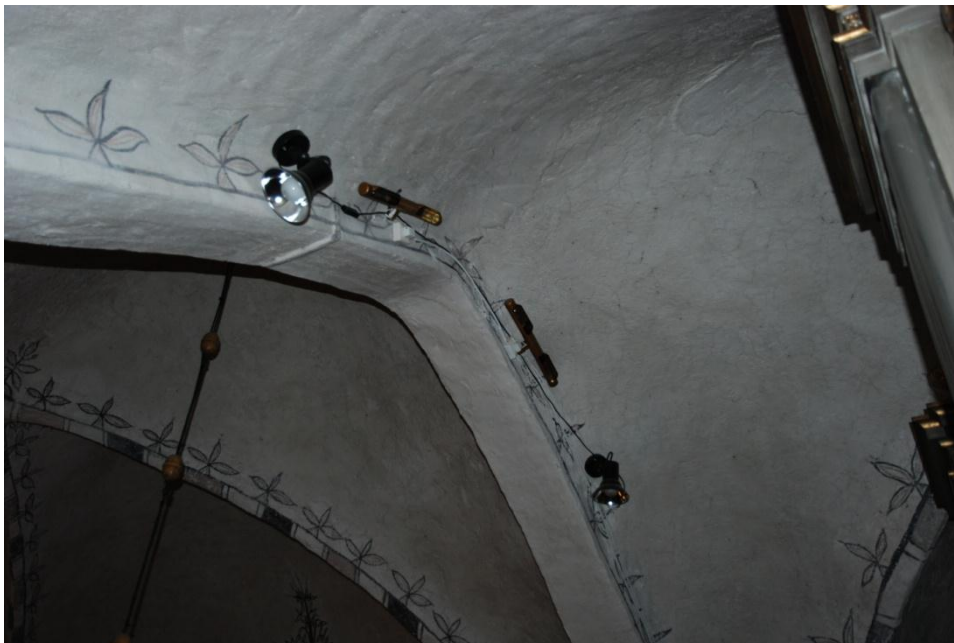
Belysningen på orgelläktaren är oförsiktigt uppsatt över måleriet (bild 2). Om dessa armaturer byts ut eller flyttas måste samråd först ske med antikvarie. Överhuvudtaget får inga nya installationer göras som skadar måleriet ytterligare.

Bild 2: Armaturer på orgelläktaren

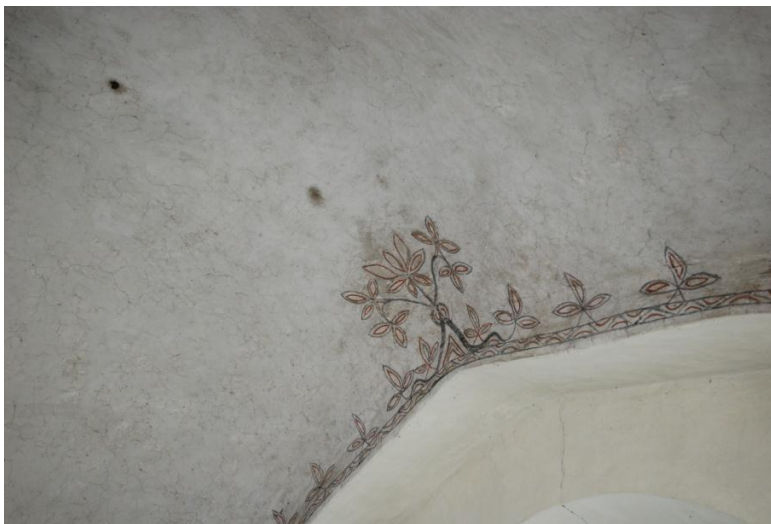
Valv och väggar är något smutsade, men ger ett behagligt intryck. I norra korsarmen (S:t Annas kor) har en liten provrengöringsruta gjorts ovan den östra läktaren. I valvet i samma kor finns en något märklig mögelliknande fläck en liten bit från fönstret (bild 9). Vidare har kalkputsen släppt på några ställen i långhuset, men teglet under är inte vittrat.

Bild 9: mögelfläck (?) strax ovan dekoren i norra korsarmens fönster. Den svarta fläcken längre till vänster i bild är en igensatt genomföring i valvet.
