## Älvestad

**Besiktning av kalkmåleri 2015-04-29**  
Gunnar Nordanskog & Eva Ringborg

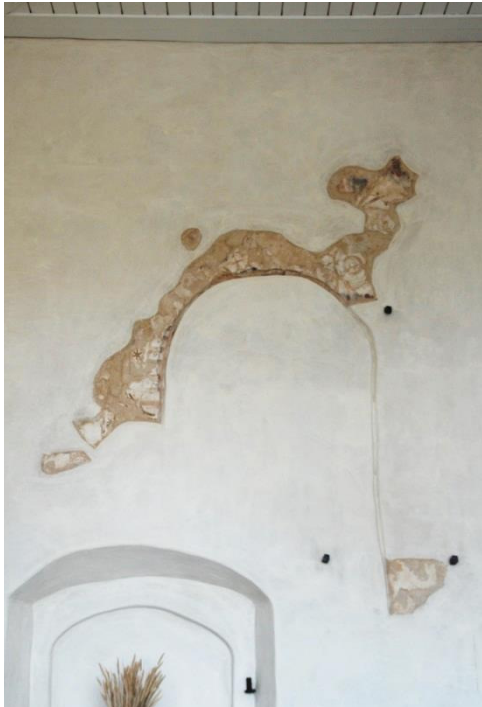
Bild 3: det östra partiet

Längst åt öster finns ett bemålade parti kring en medeltida fönsternisch (bild 3-5). Fönsterbågen har markerats med röda streck, och därutöver syns stjärnor, cirklar och delar av vad som sannolikt har varit växtornamentik. Nederst till vänster finns bevarat en liten del av ett fint tecknat kvinnoansikte. Kantlagningarna är gjorda med lite olika brukskvalitet. Putsen har omfattande sprickbildningar.

Måleriet på långhusväggens sydmur konservades 2010-2011. Putsen är svårt sprucken och målningarna bör hållas under uppsikt genom återkommande besiktningar och jämförelser av fotografier. Rensning av missfärgade lager och säkring av ytliga puts-skikt bör planeras inom en femårsperiod. Även den romanska sydportalen bör konserveras inom fem år.

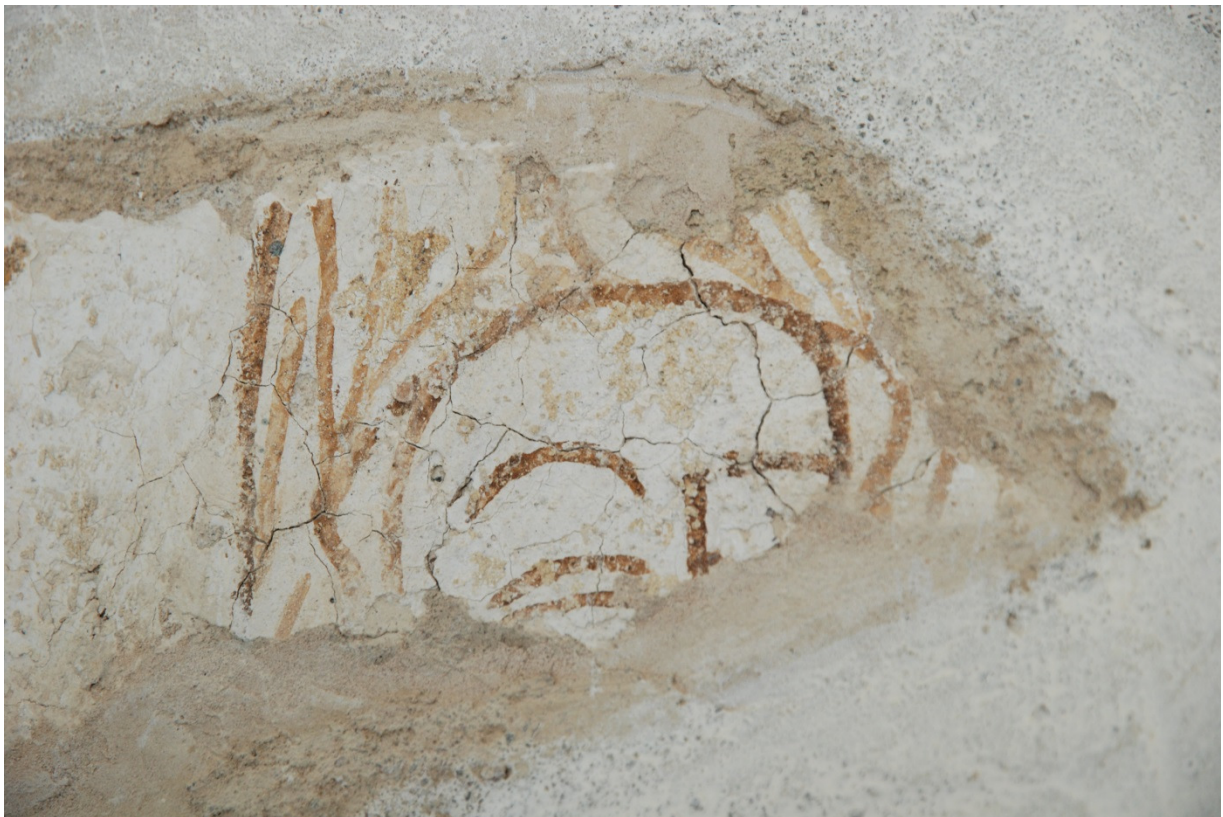
Bild 5: Kvinna med huvuddok, detalj av bild 3. Notera sprickbildningen.

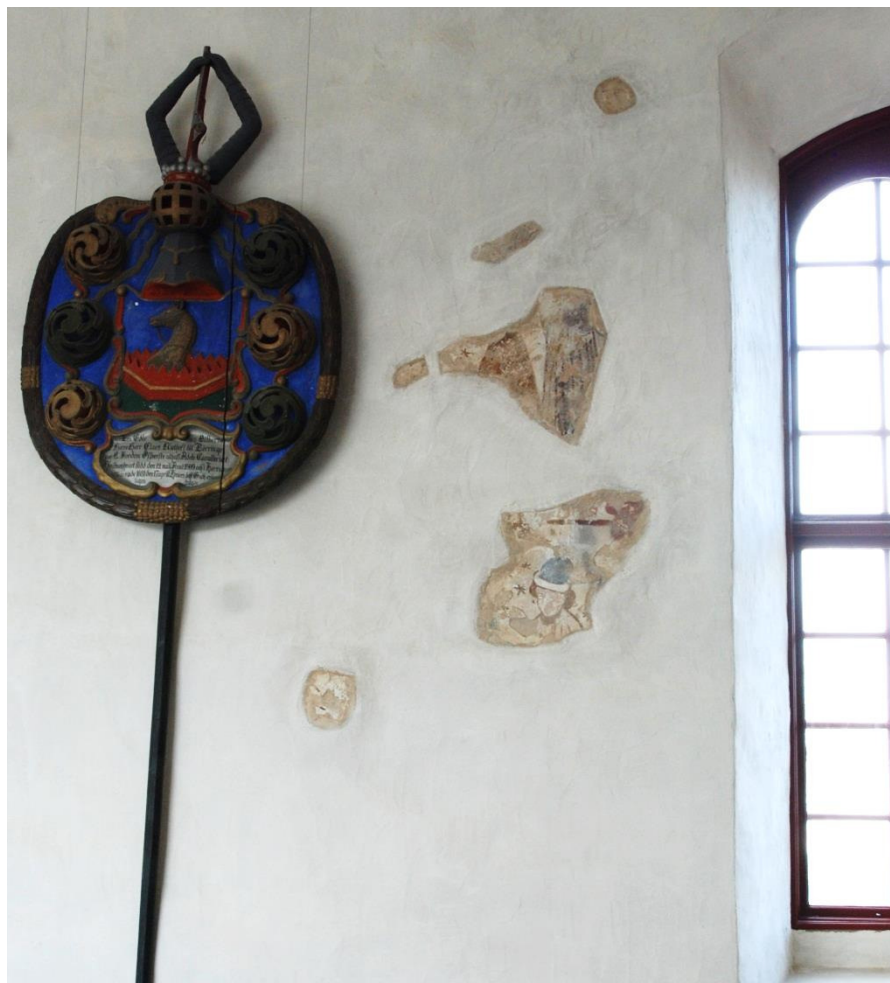
Strax öster om det mittersta långhusfönstret finns det andra partiet med bevarade målningar (bild 6-8). Här syns bland annat en mansgestalt med en blåfärgad mössa. Ytsprickorna är här av något mindre omfattning, men framförallt det övre partiet (bild 8) har missfärgningar.

**Bild 6:** partiet öster om det mellersta långhusfönstret.
