Fornåsa kyrka

Besiktning av kalkmåleri 2014-02-26
Gunnar Nordanskog & Eva Ringborg

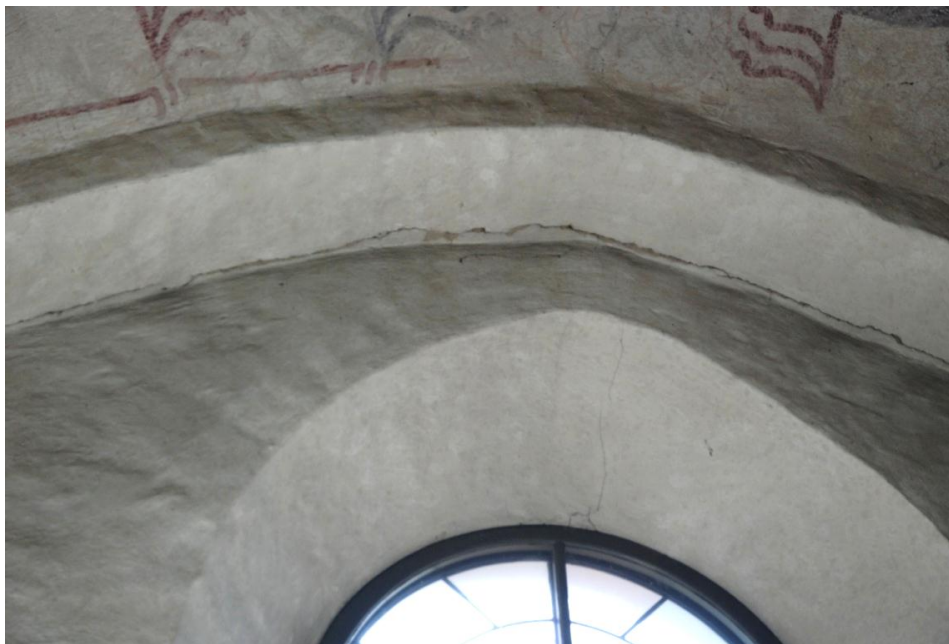
I valvbågarna längs södra långhusväggen finns sprickbildningar, särskilt i den östligaste travén (bild 2). Dessa är noterades i vård- och underhållsplanen från 2003, men det går inte att avgöra om de har förvärrats sedan dess.

Bild 2: spricka i valvbågen över södra långhusväggen östligaste fönster.

Åtgärd: Dessa sprickor måste bevakas, enklast genom att man sätter in så kallade gipsvakter på några ställen. De bör besiktigas årligen.

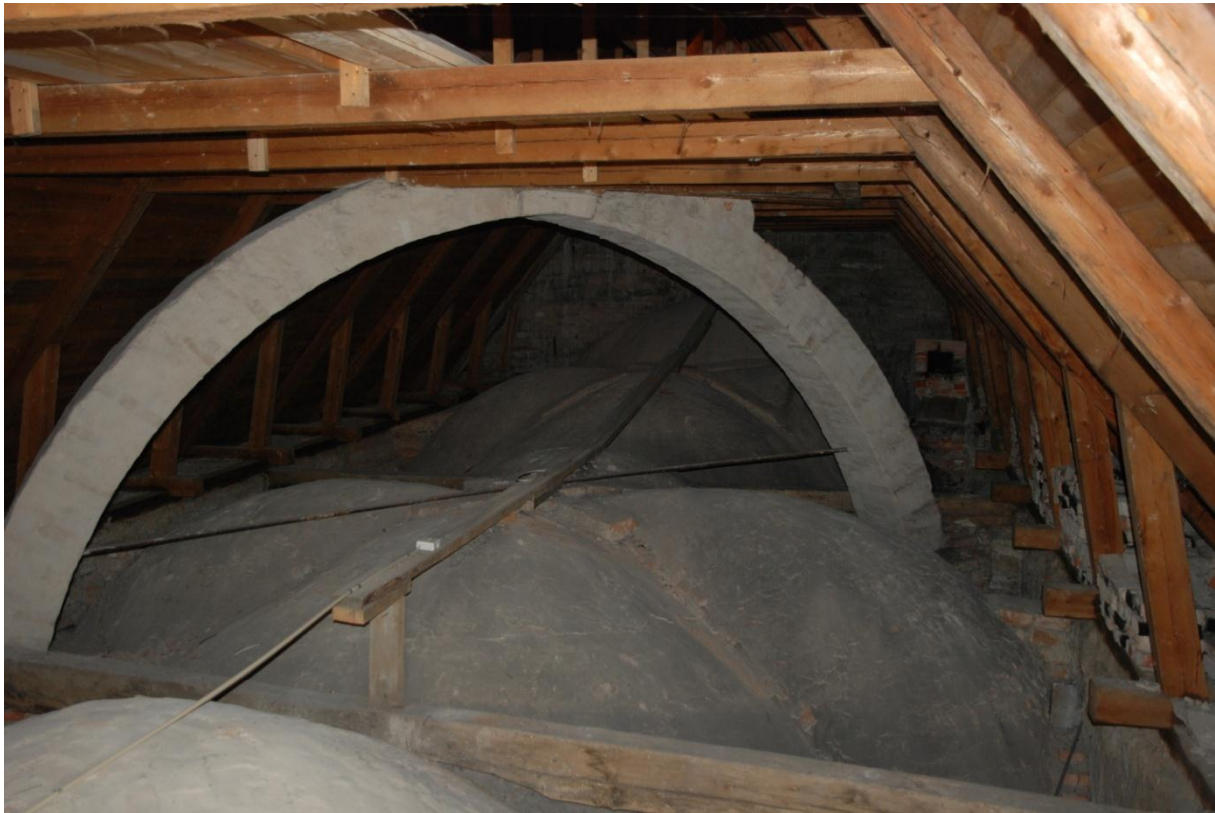
Målningarna på långhusvinden konserverades 2006 och synes vara i gott skick. Målningarna över koret är svåråtkomliga och besiktigades inte vid detta tillfälle, men Sten Petersons inventering från 2004 anges att korvinden behöver städas.

Bild 4: långhusvinden under gångbron, vy mot väster.

Åtgärd: vid takomläggningen 2014 skyddas de romanska målningarna, i samråd med antikvarie. I samband med detta flyttas också takluckan till korvinden för lättare åtkomst till denna.
