S:t Anna gamla kyrka

Besiktning av kalkmåleri 2015-07-08
Gunnar Nordanskog & Eva Ringborg

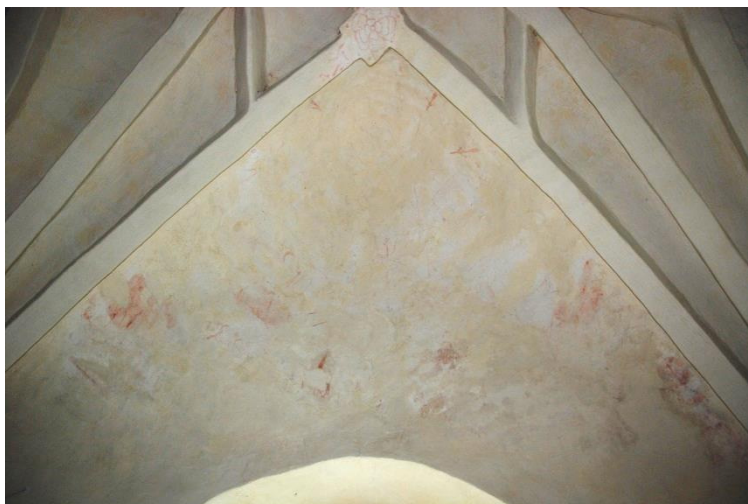
Östra valvkappan med fragmentariska målningar. Den gulaktiga putsen är från sentida lagningar. Överst i bild syns valvets slutsten med en målad ros.

De puts slagningar som har gjorts är gulare i tonen än originalputsens och dessutom mer sugande. I samband med att putsen har lagats har målningarna i det närmaste suddats ut. Antagligen har man dragit med rivbräda över såväl gammal som ny puts.

Puts och måleri är idag stabilt, inga åtgärder krävs.

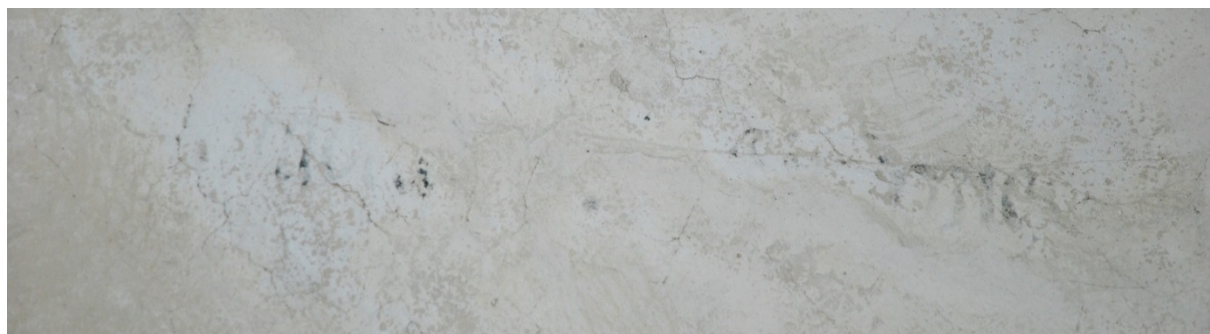
Textfragment på södra valvkappan, som tidigare omtalade invigningen 1521

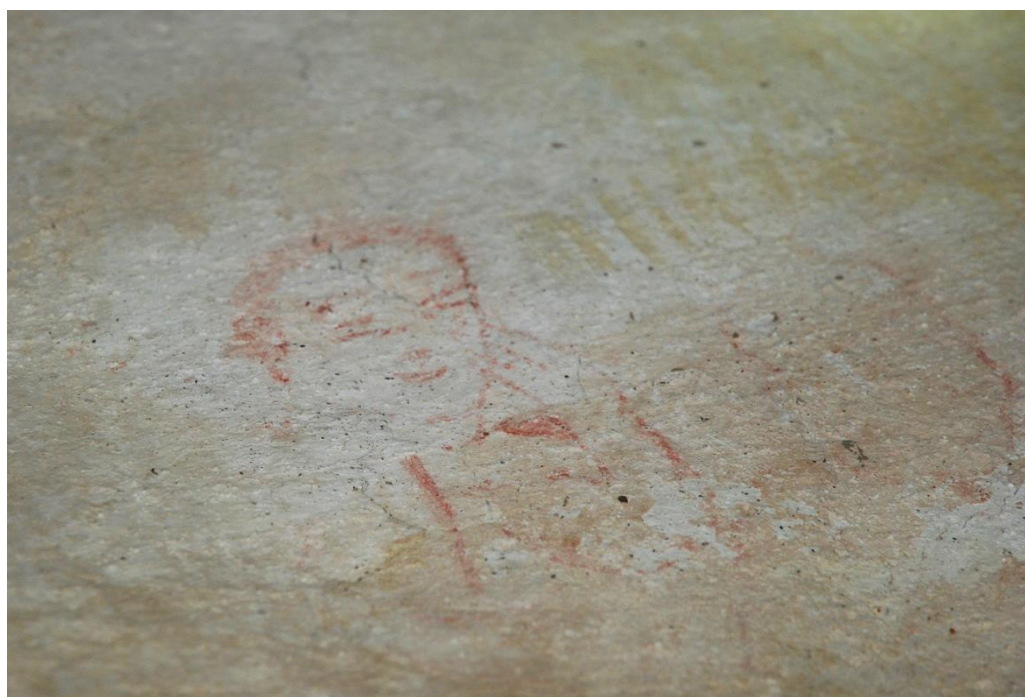
Detalj av östra valvkappan: en av de saliga i framställningen av Yttersta Domen.

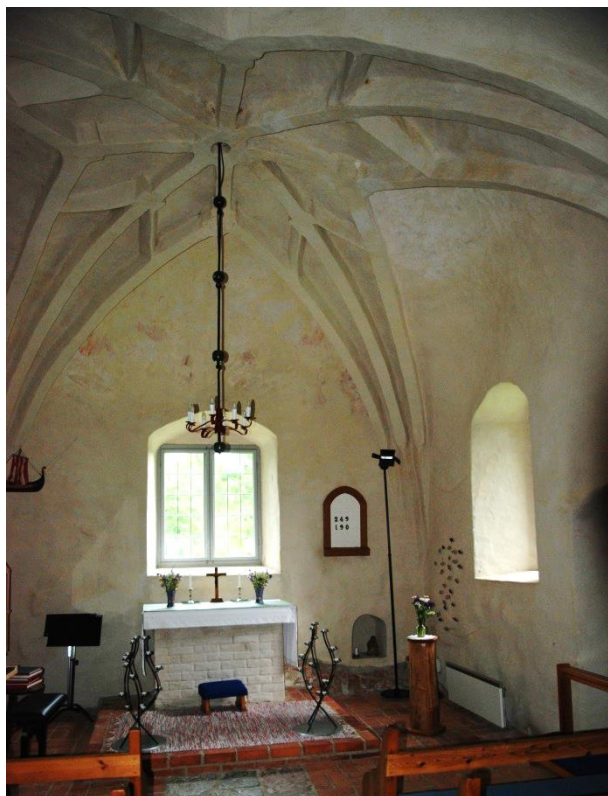
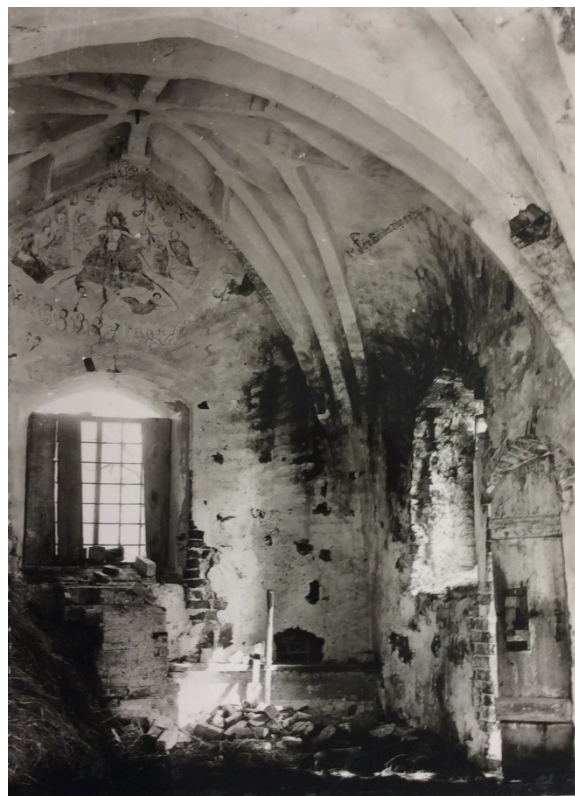
Koret. T.v. nuläget, t.h. foto utan årtal som visar att målningarna då ännu var mycket tydliga (ÖM topografiska arkivet)

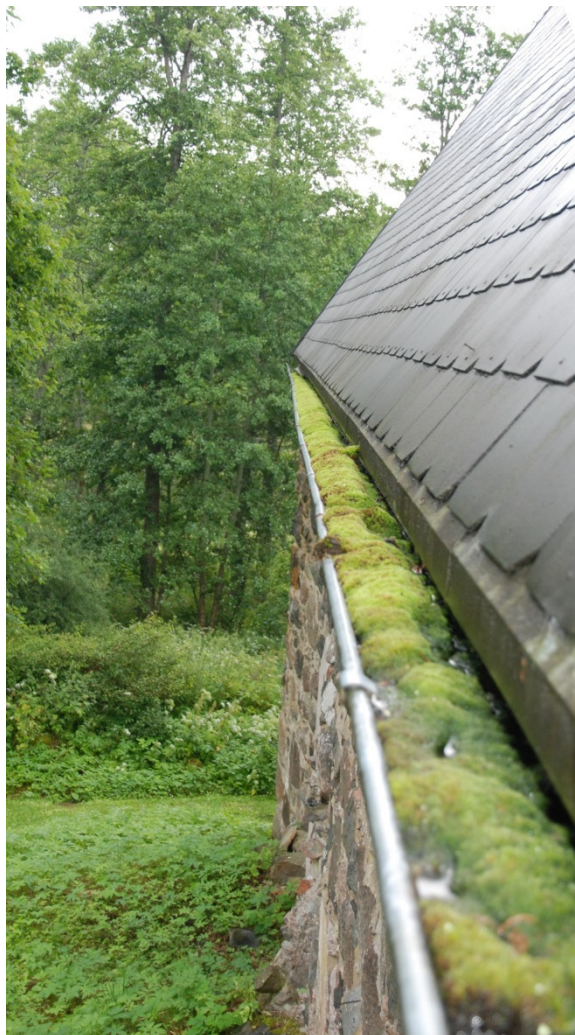
En gammal fuktskada finns i sydvästra hörnet av kyrkan (noteras av Sten Peterson 2003). Inget aktivt läckage tycks förekomma (dock besiktigades inte vinden). Klimatet i kyrkan är gott, tack vare den relativt nyinstallerade sorptionsavfuktaren. En viktig förebyggande åtgärd är dock att hängrännorna rensas från mossa och klängväxter.

Mossa i norra hängrännan
