Gårdeby

Besiktning av kalkmåleri 2015-06-09
Gunnar Nordanskog & Eva Ringborg

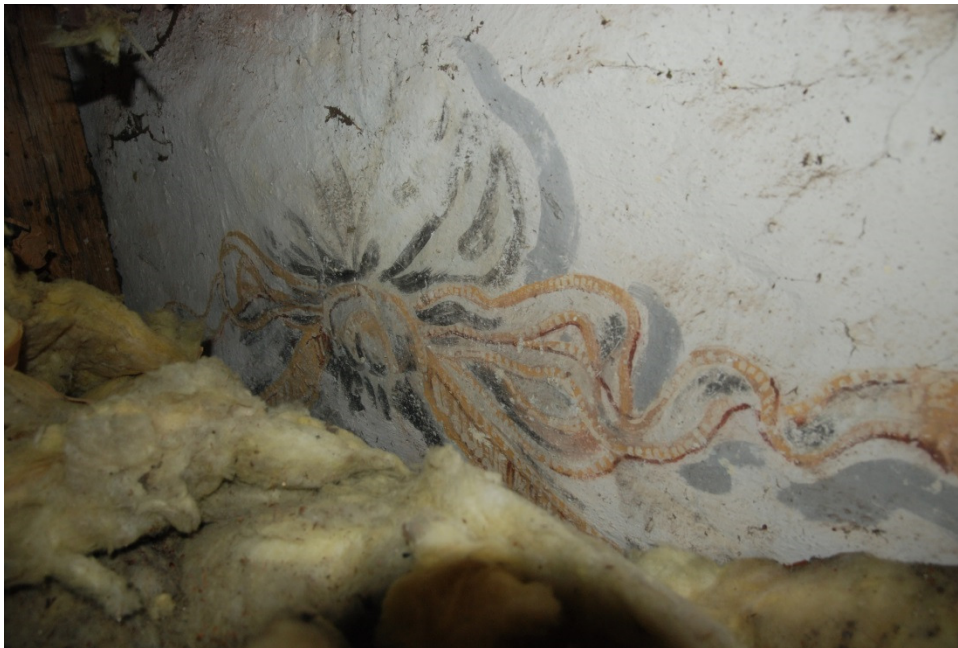
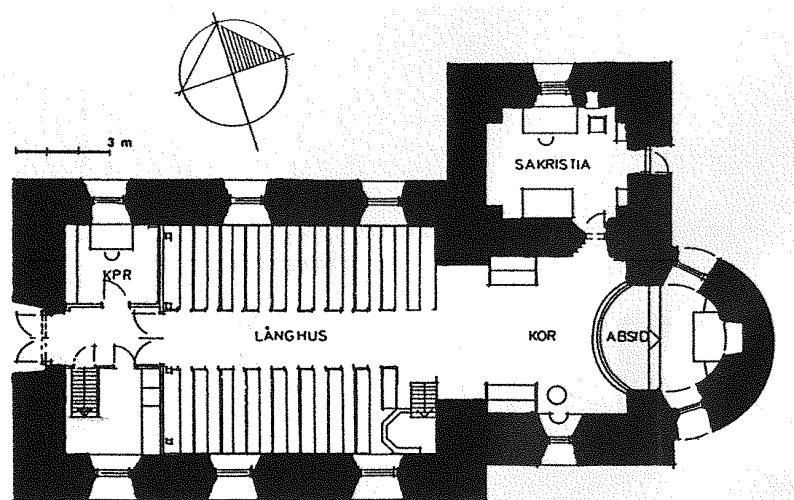
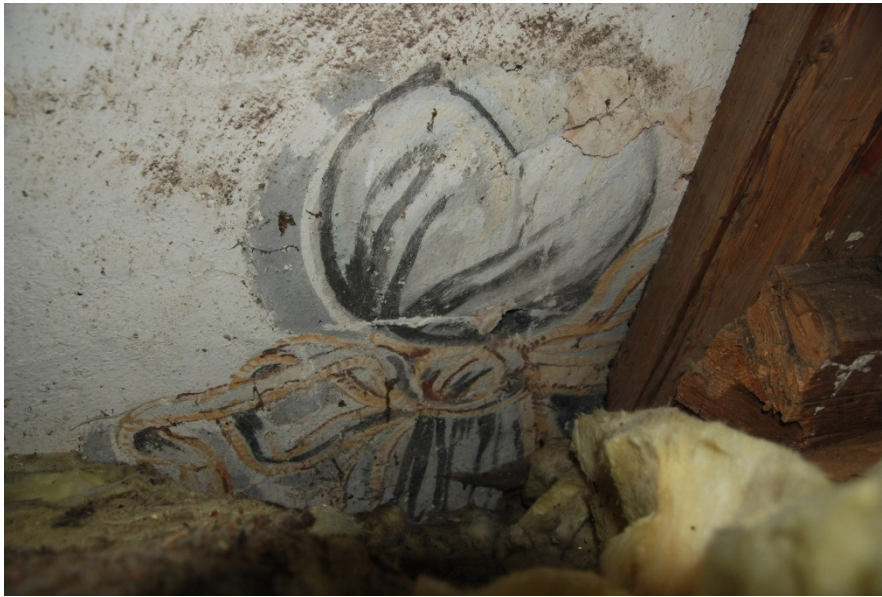
Murarna ovanför korets valv är putsade upp till murkrönet. Putsskiktet med målningar är ca 1 cm tjockt, och under det finns ytterligare minst ett äldre putsskikt. När isolermattorna avlägsnats, framträder målningarna tydligt som överdelen av en draperimålning över det södra korfönstret. Måleriet är delvis överbyggt av det virke som bär upp trätunnvalvet över koret, men ovanför korfönstret syns på ömse sidor en ”boll” vilket föreställer draperityg sammanbundet med ett gult band. Detta är karaktäristiskt för 1700-talets draperimålningar, och det bör ha tillkommit i samband med en renovering 1747. Målningen var dock inte synlig länge, utan doldes av tunnvalvet 1785, vilket byggdes samtidigt som kyrkans tegeltak utbyttes mot ett spåntak (Hertz 1996).

Målningen är helt i originalskick, i grå, gula och röda färgnyanser. Vissa slagskador finns och smärre sprickor i putsen, men både måleri och puts är stabilt.
