Herrestad

Besiktning av kalkmåleri 2014-05-14
Gunnar Nordanskog & Eva Ringborg

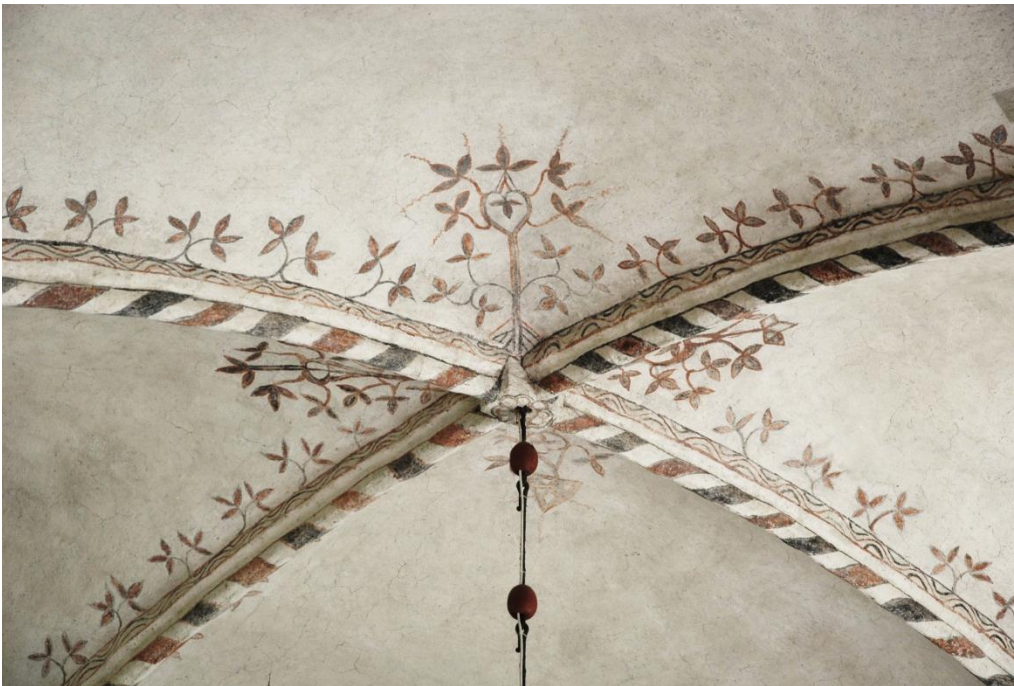
Långhusets valv från början av 1400-talet är försedda med måleri från samma århundrade. Det överkalkades troligen 1702 men framtogs och förstärktes 1946. Valvribborna är försedda med svart-röda ränder, och över dem löper en vågbandsdekor med spirande trebladiga växter. I valvmitten finns lite större emblematiska växtdekorationer och slutstenarna är målade med blomdekor.

Valvbågen längst mot öster är dekorerad med små träd av en annan karaktär än den emblematiska bladdekoren, med små frukter under grenarna. Även dessa träd är schablonartade.

Bild 3: östra långhusvalvet.

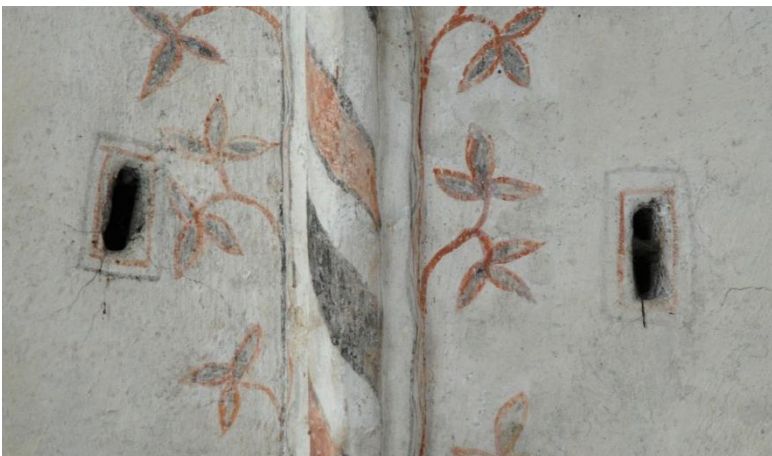
Valvens skvallerhål är markerade med röda och svarta streck. Skvallerhålen är öppna och luftar upp till vinden, där stenar har lagts upp på ett omsorgsfullt vis för att hindra dem från att sättas igen. Detta är en avsevärd förbättring jämfört med situationen vid Sten Petersons inventering 2003.

Bild 4: skvallerhålen på varsin sida om en valvribba.

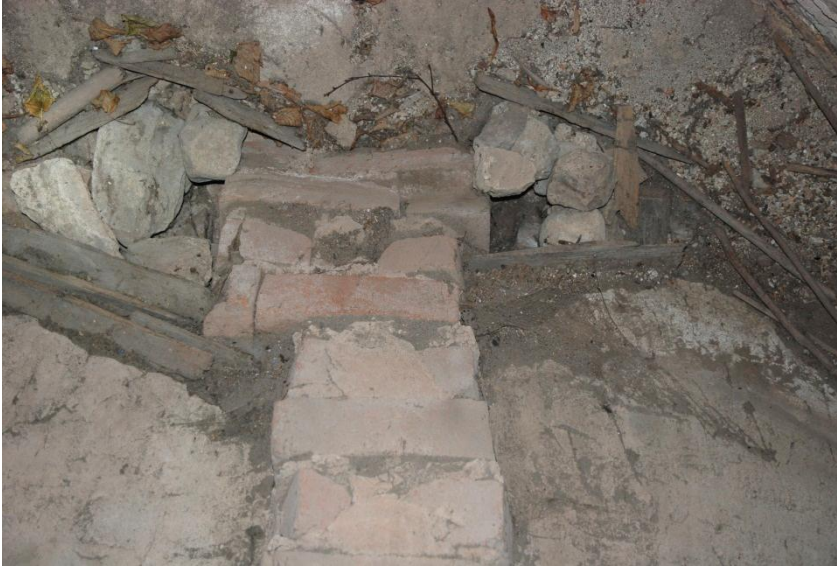
Bild 5: skvallerhålen från långhusvinden, med upplagda stenar.

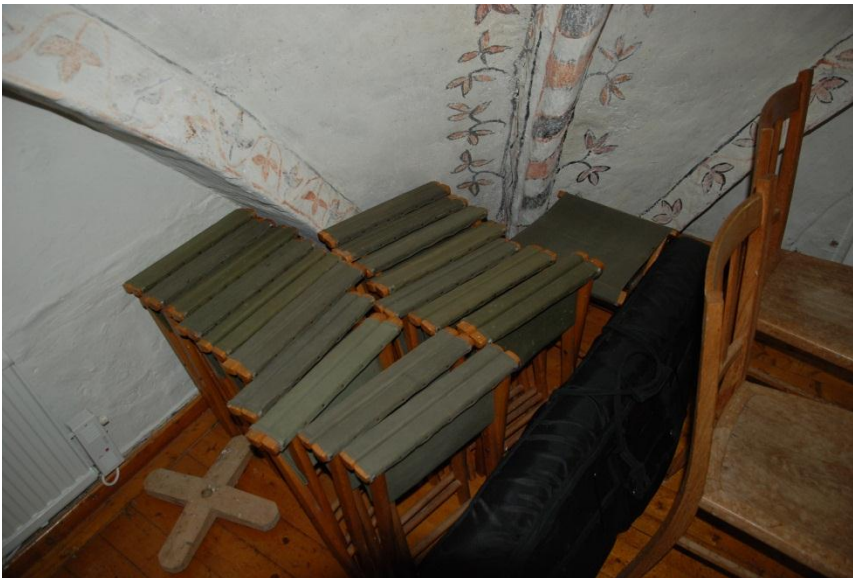
Kalkmåleriet i kyrkorummet är stabilt, men det finns ett fint nät av sprickbildningar som behöver hållas under uppsikt. Stolar på läktaren förvaras lutade mot en valvribba.

Måleriet är i gott skick. På läktaren står dock ett antal fällstolar lutade mot valvet och riskerar att nöta på måleriet om de hanteras ofta. Stolarna bör ställas så att de inte kommer i kontakt med måleriet.

Bild 6: stolar vid läktarvalvet.

Åtgärd: Justera placeringen av stolarna på läktaren.

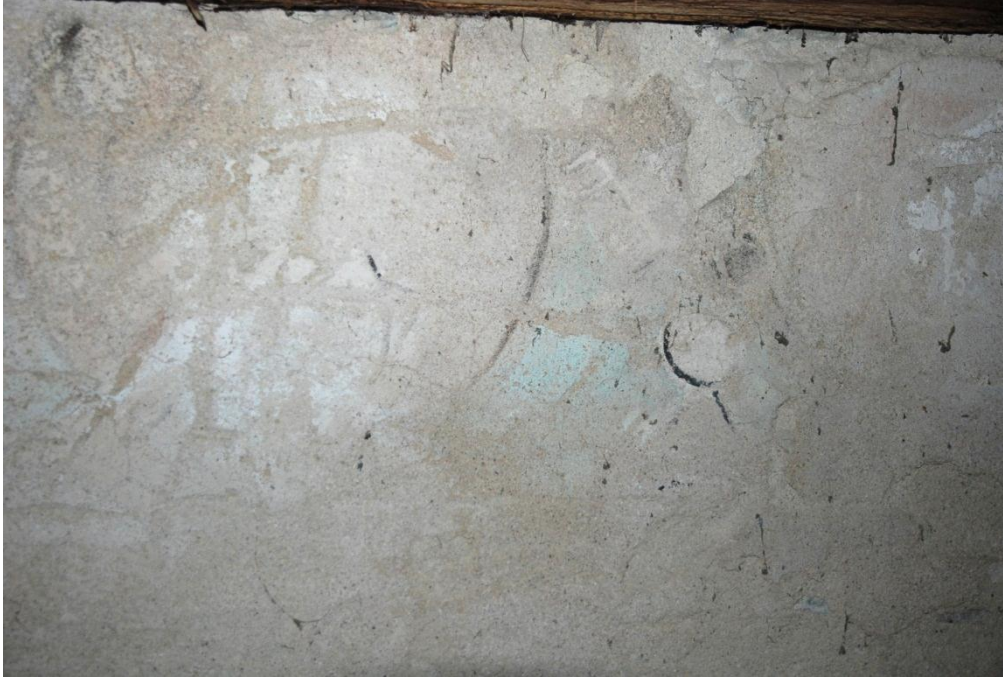
De romanska målningarna ovan på långhusets östvägg ovan valvet dateras till 1100-talet. De är mycket fragmentariska och kan lätt förbises. Färgskikten är stabila men putsen har ställvis öppna sprickor.

På långhusets östvägg ovan valven finns bevarad puts från 1100-talet med svaga spår av kalkmåleri i gröna och svarta färgskiftningar. Närmare undersökningar kan möjligen avslöja mer av vad målningarna en gång har föreställt, men nu är det mest de svarta konturlinjerna som syns, medan färgerna bara kan urskiljas i god dagsljusbelysning. I starkt släpljus kan man se att putsen på sina ställen har öppna sprickor. Putsen kan lätt falla av och får inte vidröras.

Bild 7: östra långhusväggen ovan valv.

Åtgärd: uppmärksamhet vid alla arbeten på vinden. Eventuell kantsäkring av putsen och bortstädning av fågelbon, i samråd med konservator.

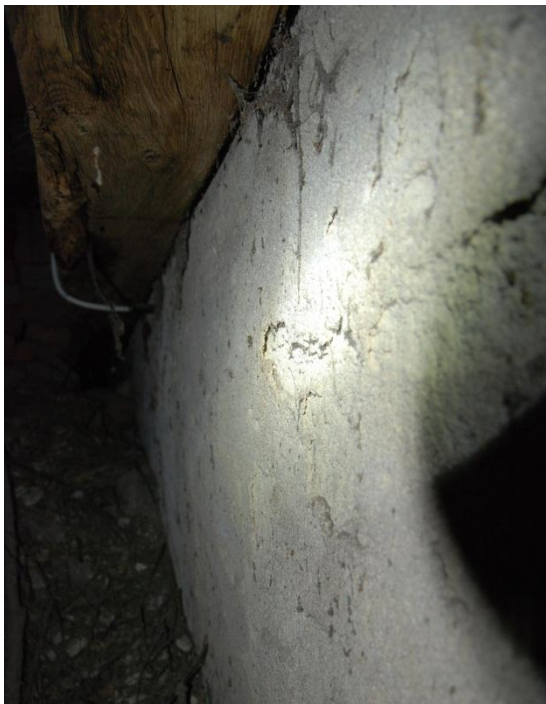
Bild 8: släpljuset avslöjar sprickor i 1100-talsputsen.

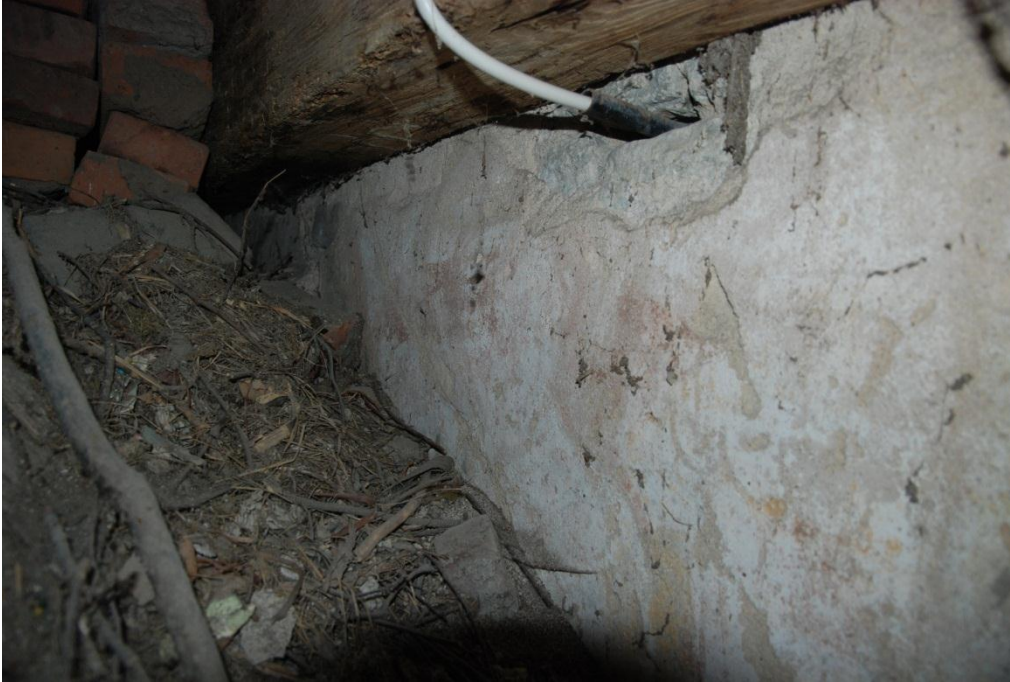
En elkabel som har dragits genom muren och fått ett putssjok att falla bort visar att omedvetenheten om målningarna är den största faran för deras bevarande. Vidare finns det ett flertal fågelbon på vinden, och den nedskräpning det medför är ett långsiktigt problem. Om möjligt bör fåglarnas tillträde till vinden begränsas med nät och på sikt bör fågelbona städas bort. Detta måste dock göras i samråd med antikvarie och konservator.

Bild 9: elkabel som dragits igenom långhusets östmur.

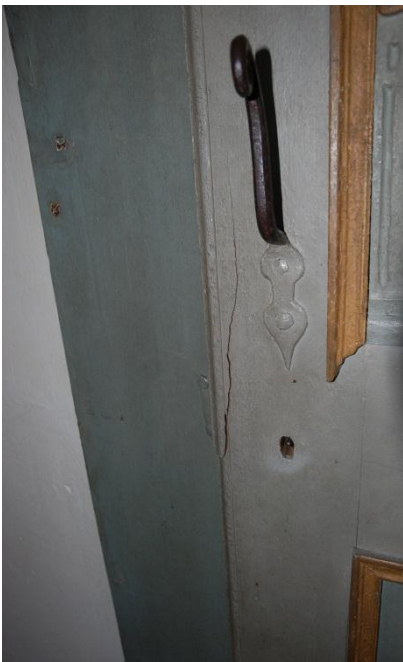
Dörren till predikstolen har en stor spricka i träet, som riskerar att fläkas upp (se bild 10).

Bild 10: skada på predikstolsdörren, bör åtgärdas av konservator.

Kontakta konservator för åtgärd så snart som möjligt.
