Kaga

Besiktning av kalkmåleri nedan valven 2014-04-15
Gunnar Nordanskog & Eva Ringborg

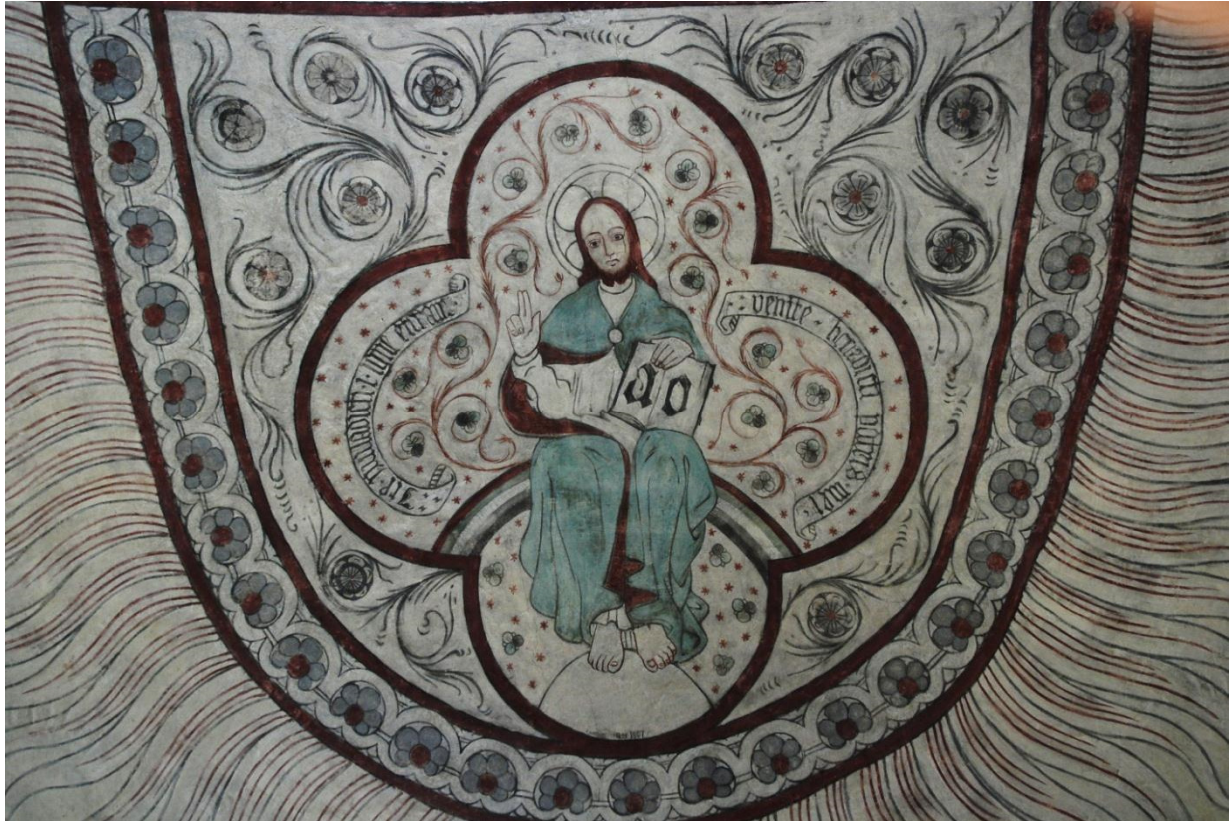
Bild 1: absidvalvet med Kristus som världshärskare

Högst upp i absidvalvet avbildas Kristus som Majestas Domini. En spricka löper ned över Kristi ansikte, och även över det lägre sittande absidfönstret finns en spricka. Dessa sprickbildningar bör lagas i samband med annat arbete i kyrkan. Nedanför Kristusfiguren finns övermålade fördjupningar i putsen efter glorio, det enda som idag är synligt av absidens romanska måleri. Det är bom i putsen, men inga öppna sprickor.

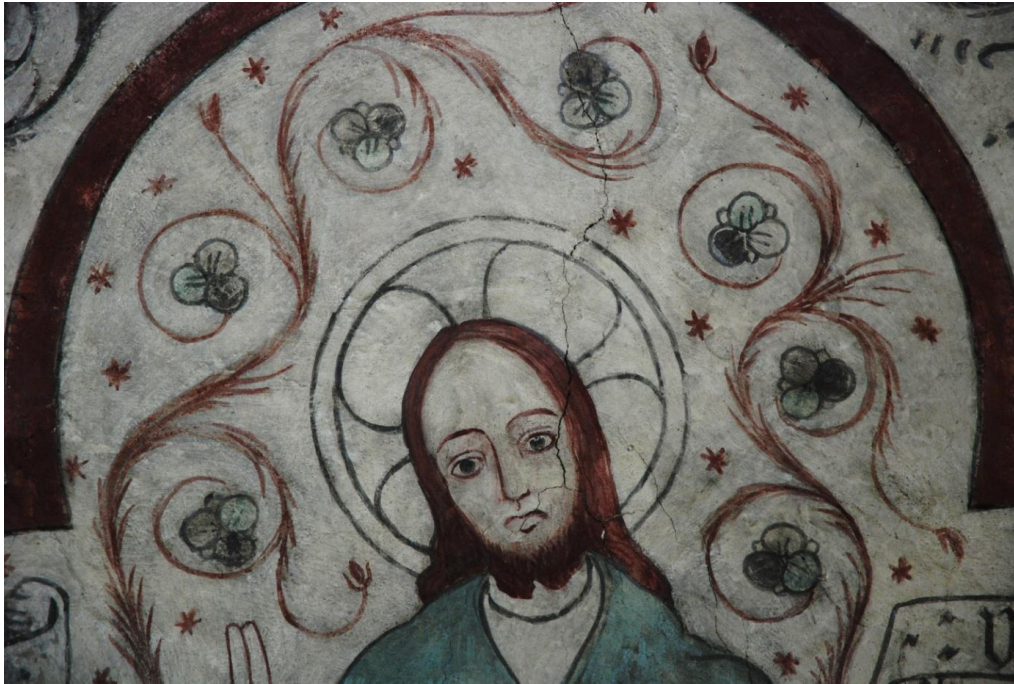
Bild 4: detalj av absidvalvet

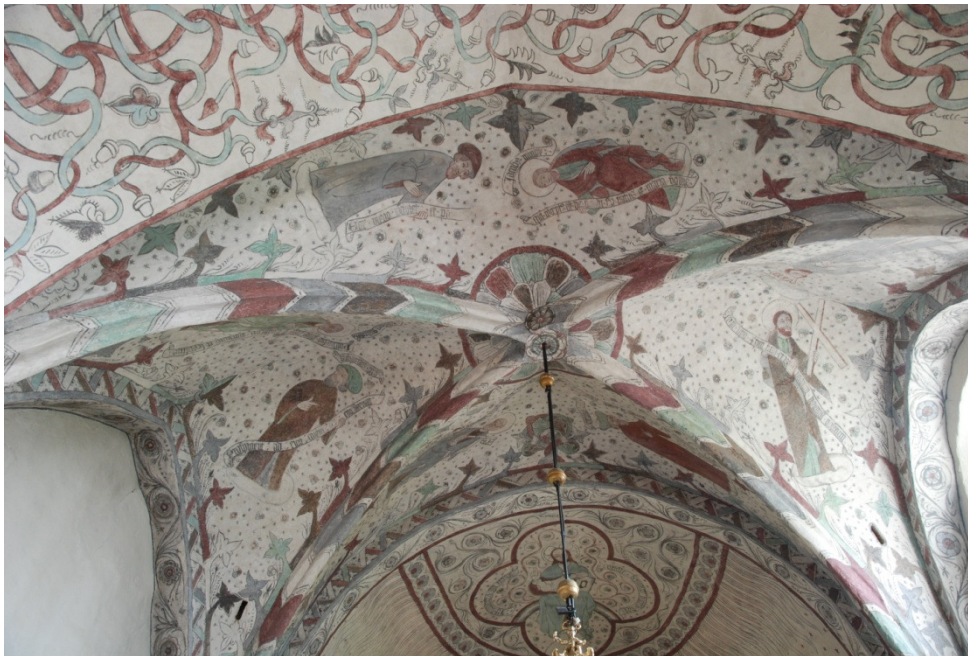
I korets kryssvalv avbildas fyra par av apostlar och profeter, var och en hållande ett språkband med delar av den apostoliska trosbekännelsen respektive motsvarande texter ur Gamla Testamentet (bild 5). En del svärtad spindelväv togs bort vid besiktningen, puts och måleri är i övrigt i gott skick.

Bild 5: korvalvet och del av triumfbågsmuren

Muren domineras av två sammanslingrande träd med blad och ekollon (se bild 5 ovan). En mjuk borste av gethår kan användas för att fånga upp störande svärtad spindelväv på triumfbågsmuren, men var noga med att inte vidröra måleriet.

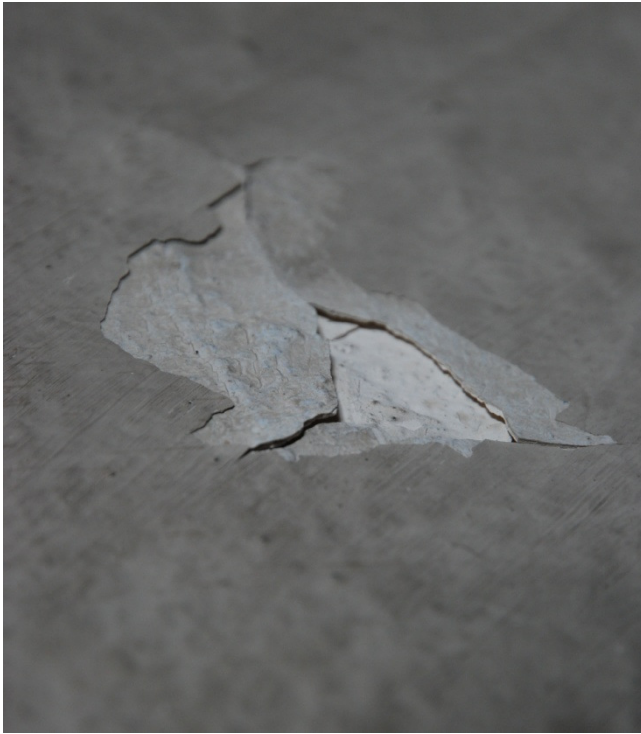
Detta stjärnvalv är rikt dekorerat med ornament, växtdekor och figurer. I den östra valvkappan finns en berättande framställning av Herodes gästabud (bild 6). I norra valvkappan avbildas S:ta Katarina av Alexandria samt det folkliga helgonet Kakukilla, angripen av råttor (bild 7). På norra långhusväggen nära predikstolen finns en skada i putsen som avslöjar de tjocka färgskikten (bild 8).

Bild 8: skada på långhusväggen nära predikstolen

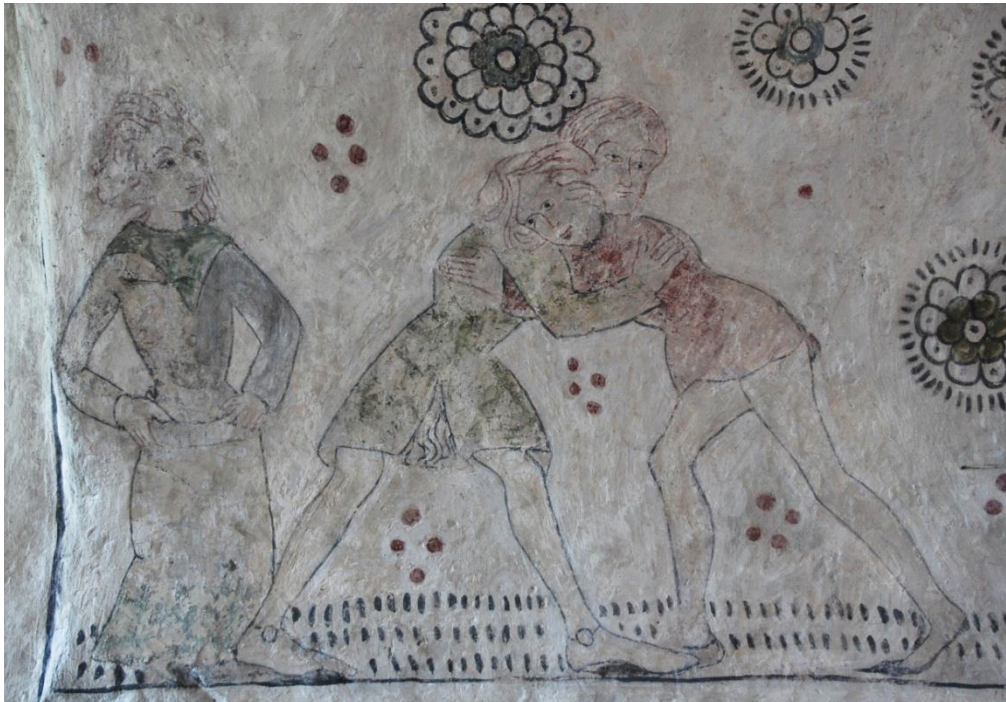
Valvbågen in till brudkammaren är dekorerad med figurscener. På den norra sidan syns två brottare och en åskådare (bild 9), på den södra Simson med lejonet. Putsen har här bom och allvarliga sprickbildningar, och riskerar att falla vid beröring (bild 10, 11). Valvbågen bör hållas under uppsikt och eventuellt skyddskonserveras.

Bild 9: norra sidan av valvbågen in till brudkammaren

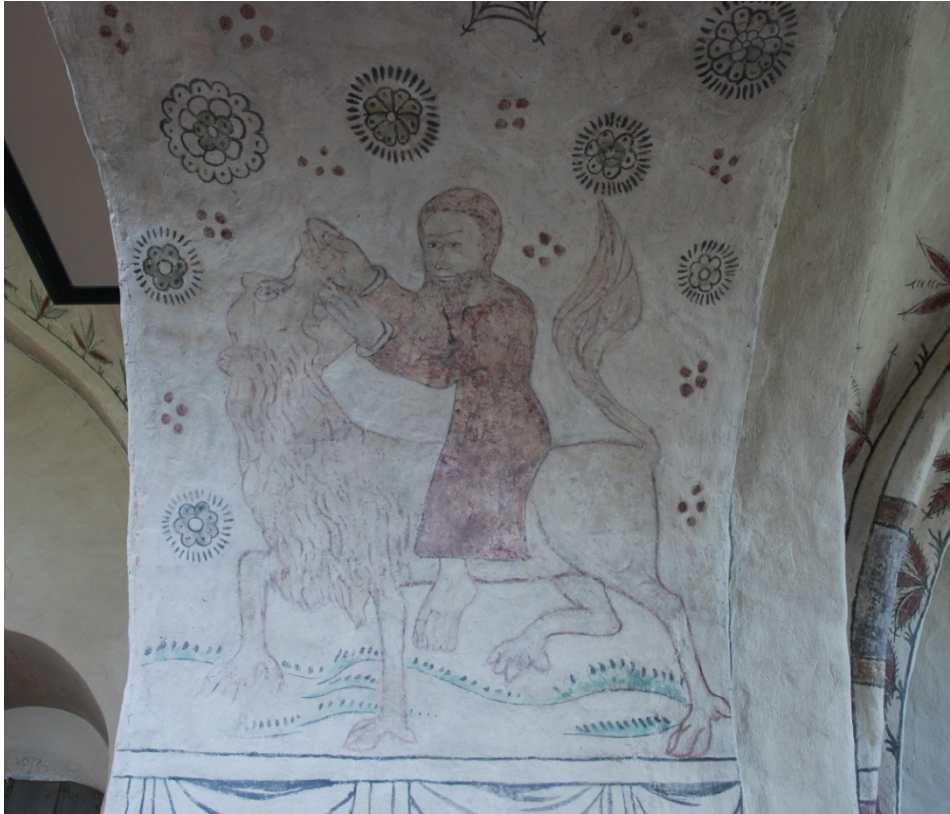
Bild 10: södra sidan av valvbågen in till brudkammaren

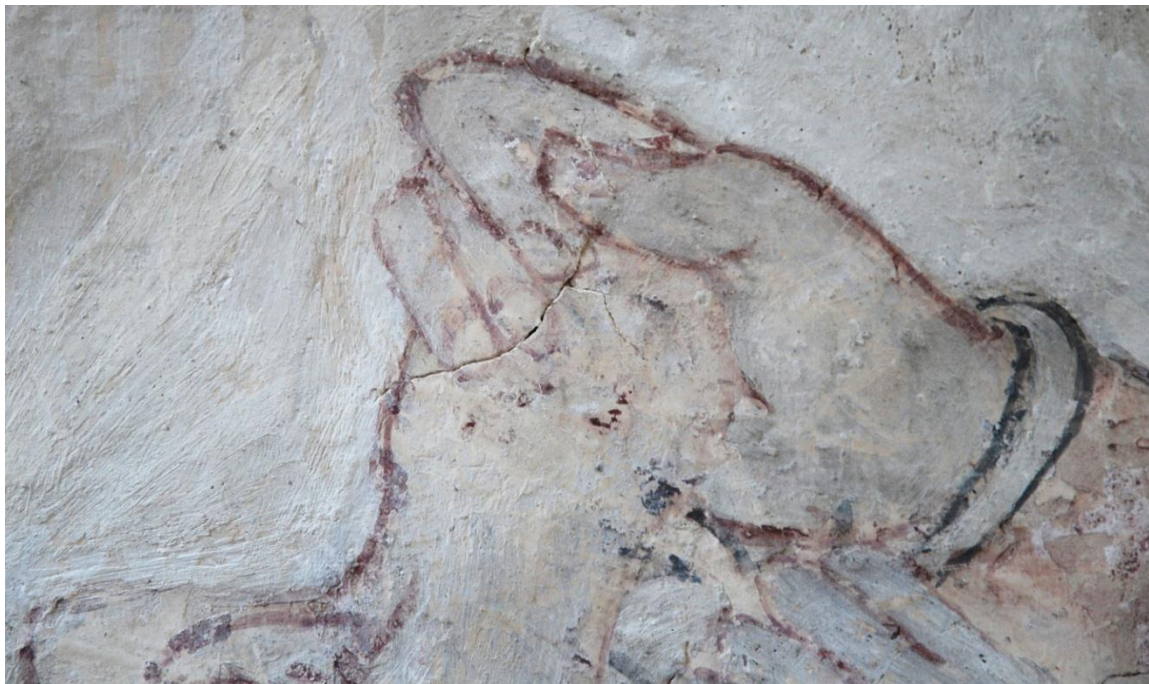
Bild 11: detalj av bilden ovan, Simsons hand med spricka i putsen

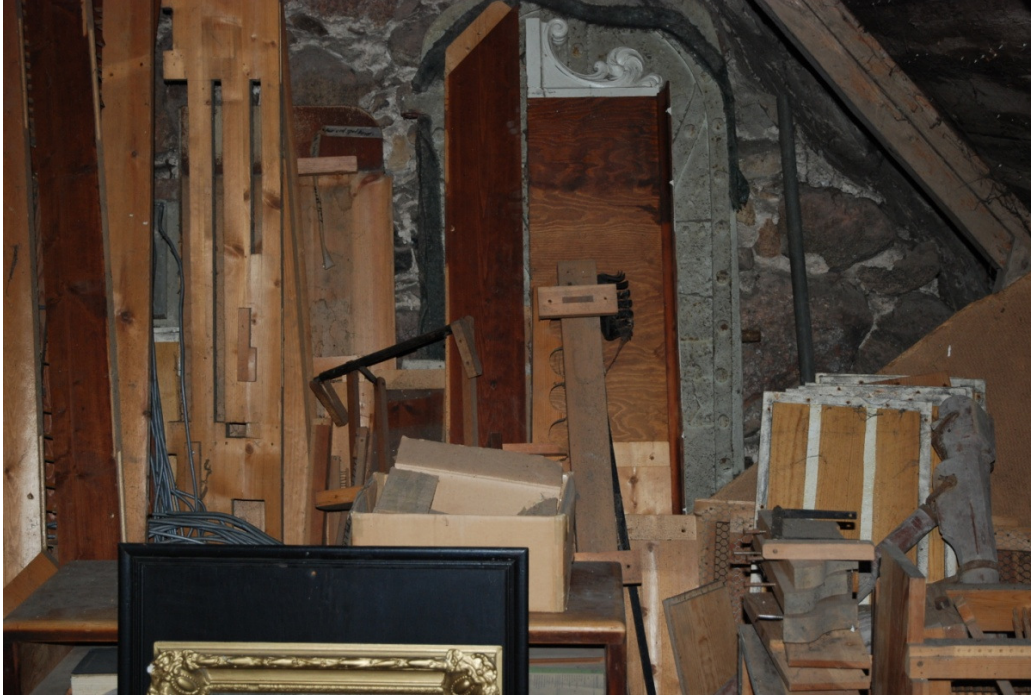
På vinden över vapenhuset förvaras en senmedeltida järndörr bakom diverse bråte (bild 12). Här bör städas undan så att inget material står lutat direkt mot dörren.

Bild 12:
senmedeltida
järndörr på
vapenhusets
vind (syns
bakom
träpanel med
gråmålat
ornament).

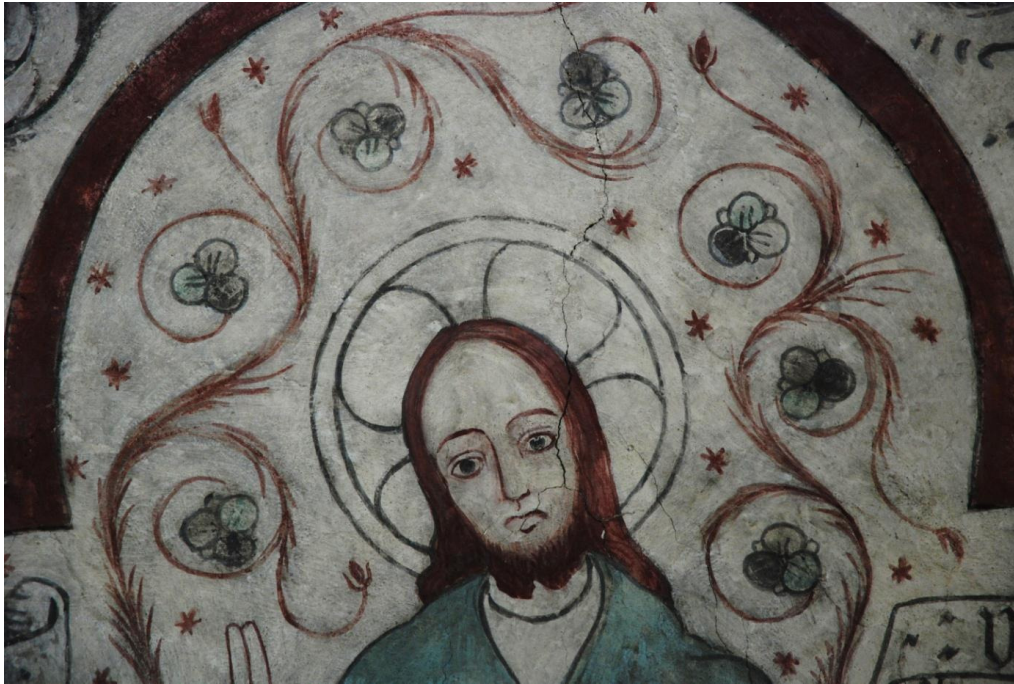
Högst upp i absidvalvet avbildas Kristus som Majestas Domini. En spricka löper ned över Kristi ansikte, och även över det lägre sittande absidfönstret finns en spricka. Dessa sprickbildningar bör lagas i samband med annat arbete i kyrkan. Nedanför Kristusfiguren finns övermålade fördjupningar i putsen efter glorio, det enda som idag är synligt av absidens romanska måleri. Det är bom i putsen, men inga öppna sprickor.

Bild 4: detalj av absidvalvet

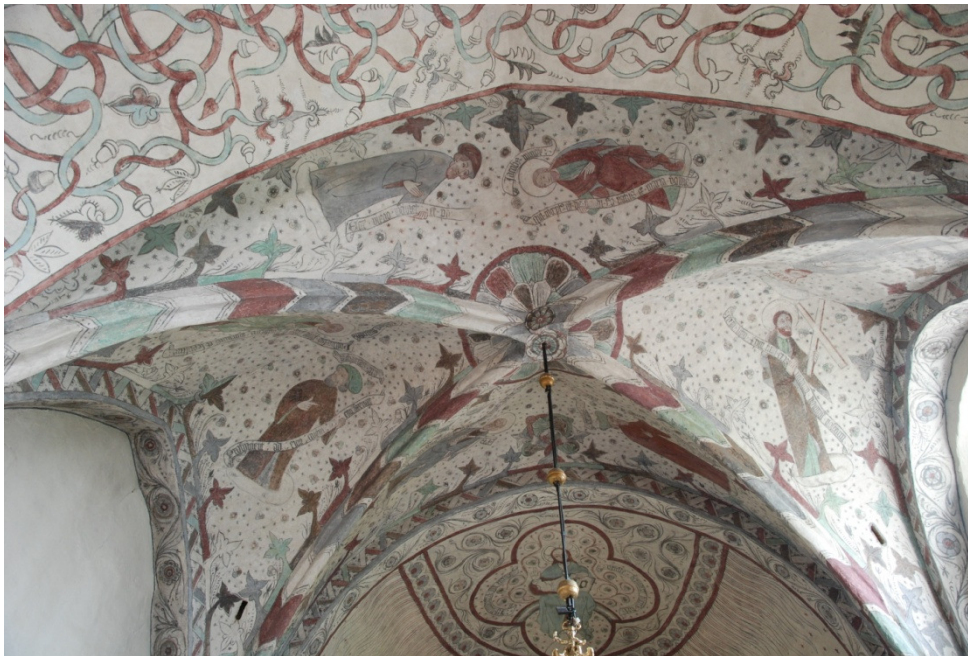
I korets kryssvalv avbildas fyra par av apostlar och profeter, var och en hållande ett språkband med delar av den apostoliska trosbekännelsen respektive motsvarande texter ur Gamla Testamentet (bild 5). En del svärtad spindelväv togs bort vid besiktningen, puts och måleri är i övrigt i gott skick.

Bild 5: korvalvet och del av triumfbågsmuren

Muren domineras av två sammanslingrande träd med blad och ekollon (se bild 5 ovan). En mjuk borste av gethår kan användas för att fånga upp störande svärtad spindelväv på triumfbågsmuren, men var noga med att inte vidröra måleriet.

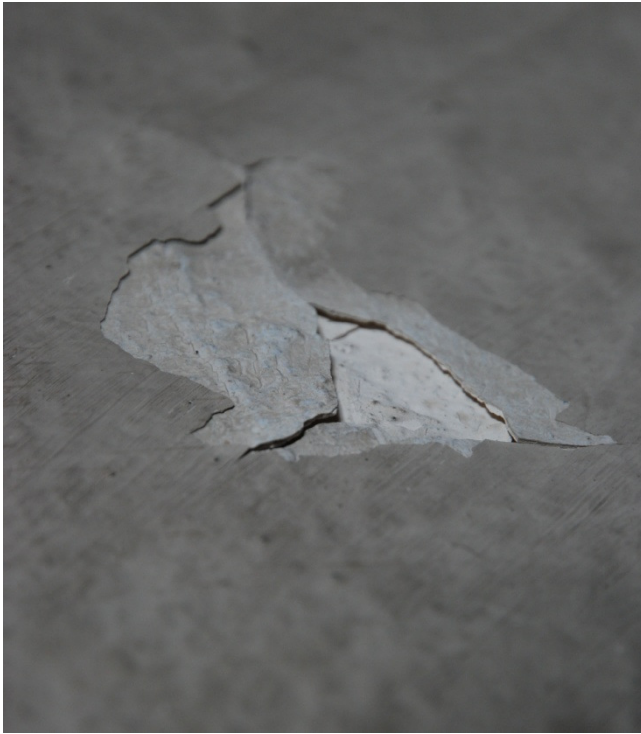
Detta stjärnvalv är rikt dekorerat med ornament, växtdekor och figurer. I den östra valvkappan finns en berättande framställning av Herodes gästabud (bild 6). I norra valvkappan avbildas S:ta Katarina av Alexandria samt det folkliga helgonet Kakukilla, angripen av råttor (bild 7). På norra långhusväggen nära predikstolen finns en skada i putsen som avslöjar de tjocka färgskikten (bild 8).

Bild 8: skada på långhusväggen nära predikstolen

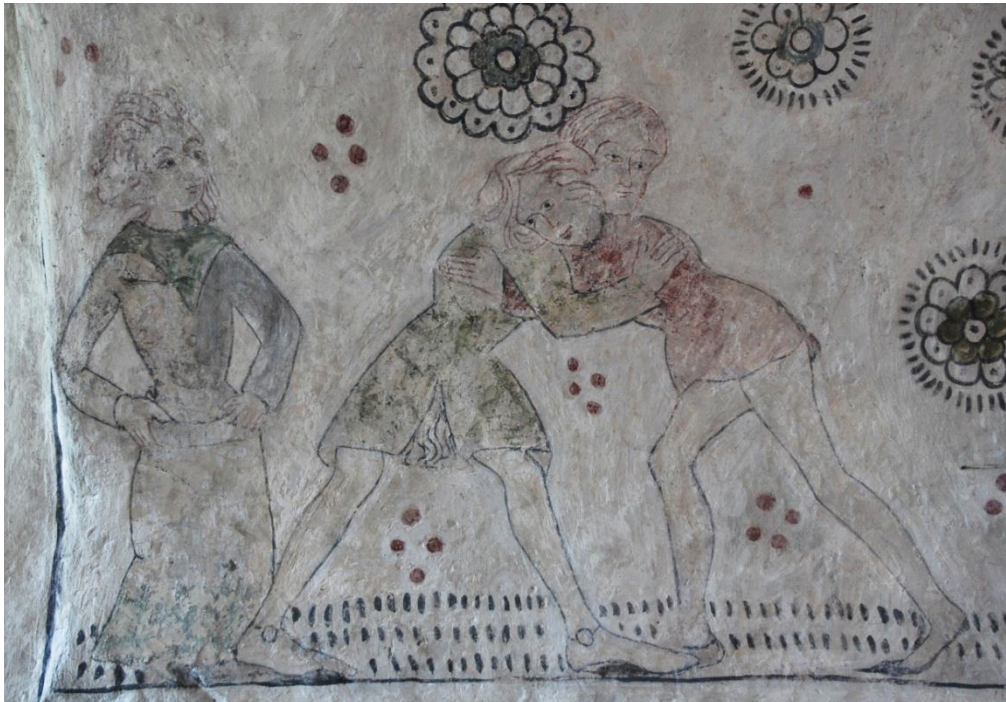
Valvbågen in till brudkammaren är dekorerad med figurscener. På den norra sidan syns två brottare och en åskådare (bild 9), på den södra Simson med lejonet. Putsen har här bom och allvarliga sprickbildningar, och riskerar att falla vid beröring (bild 10, 11). Valvbågen bör hållas under uppsikt och eventuellt skyddskonserveras.

Bild 9: norra sidan av valvbågen in till brudkammaren

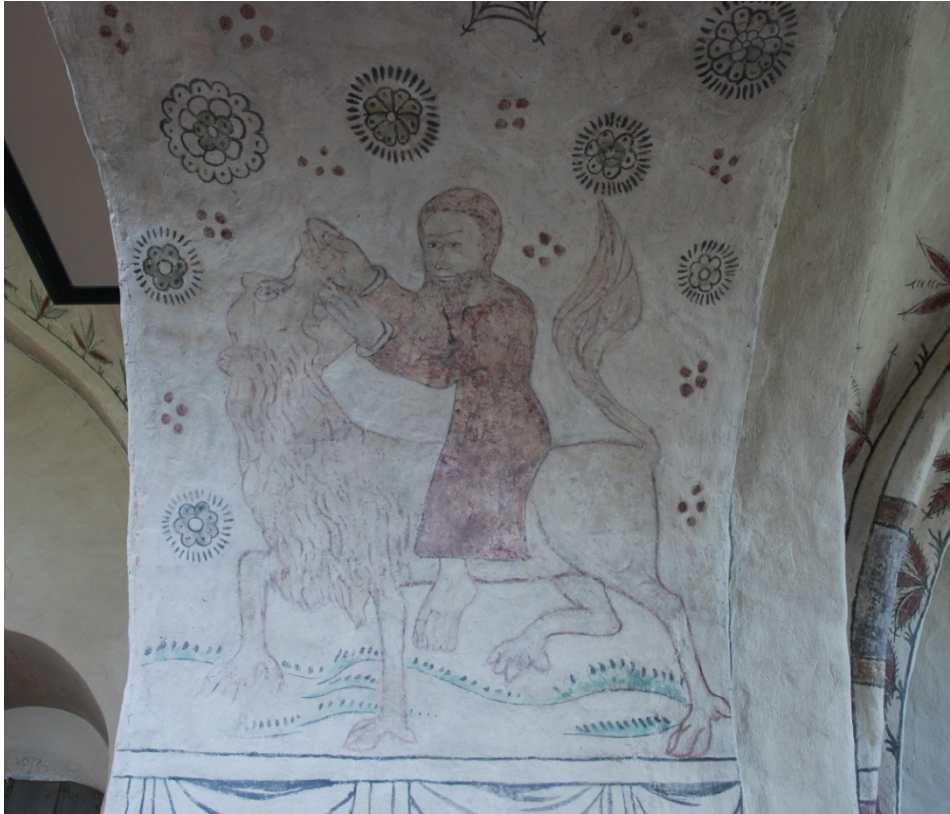
Bild 10: södra sidan av valvbågen in till brudkammaren

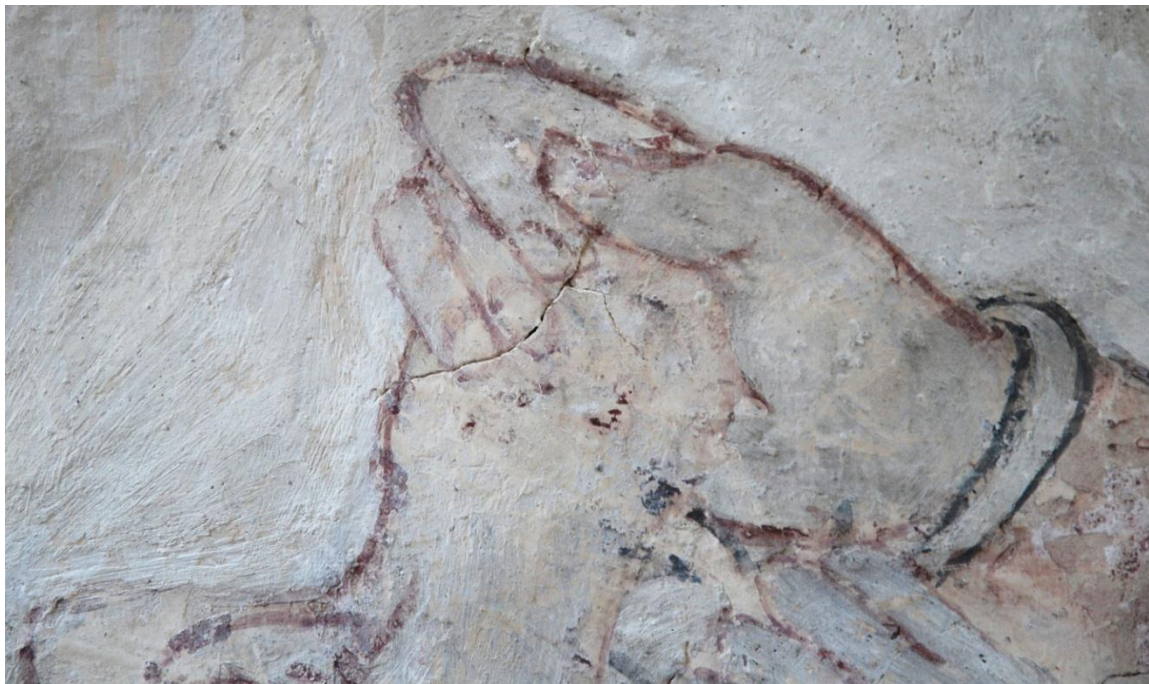
Bild 11: detalj av bilden ovan, Simsons hand med spricka i putsen

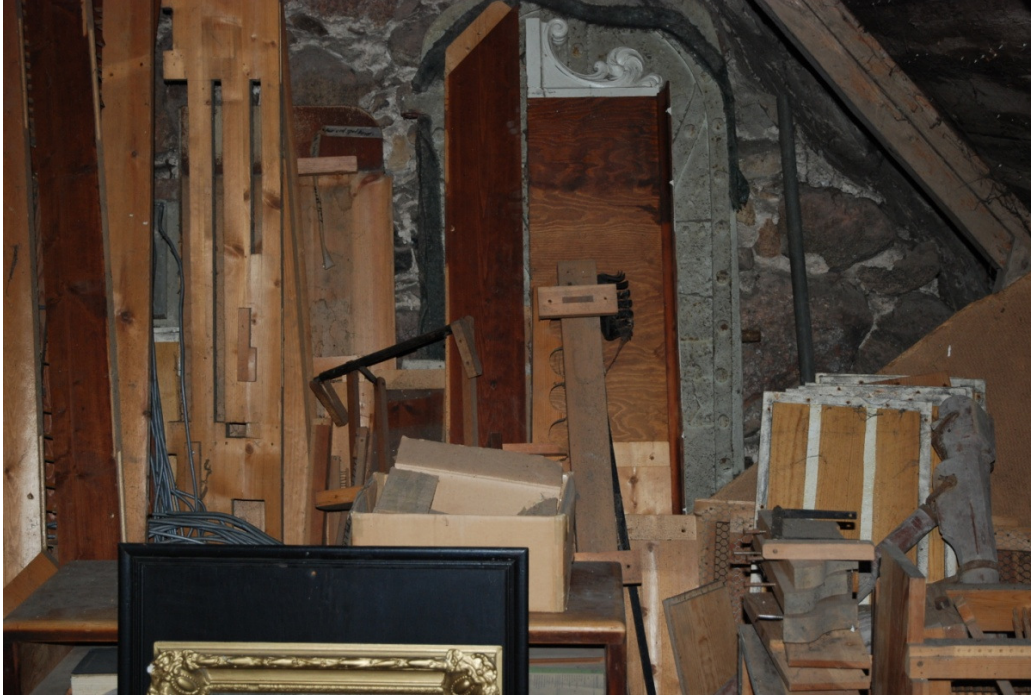
På vinden över vapenhuset förvaras en senmedeltida järndörr bakom diverse bråte (bild 12). Här bör städas undan så att inget material står lutat direkt mot dörren.

Bild 12:
senmedeltida
järndörr på
vapenhusets
vind (syns
bakom
träpanel med
gråmålat
ornament).
