Landeryd

Besiktning av kalkmåleri 2014-11-04
Gunnar Nordanskog & Eva Ringborg

Vapenhuset, sammanfattning av åtgärdsbehov

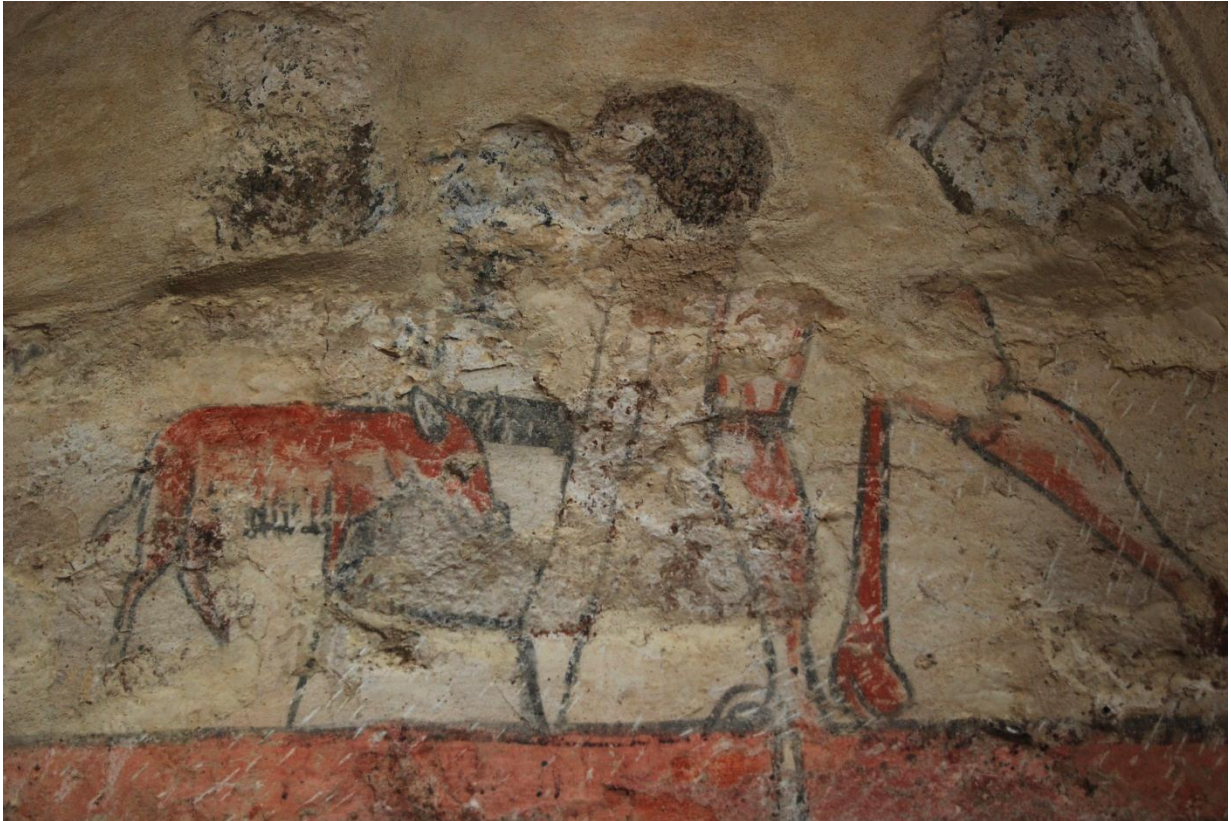
Bild 1: södra vapenhusväggen, detalj av motivet Den förlorade sonen.

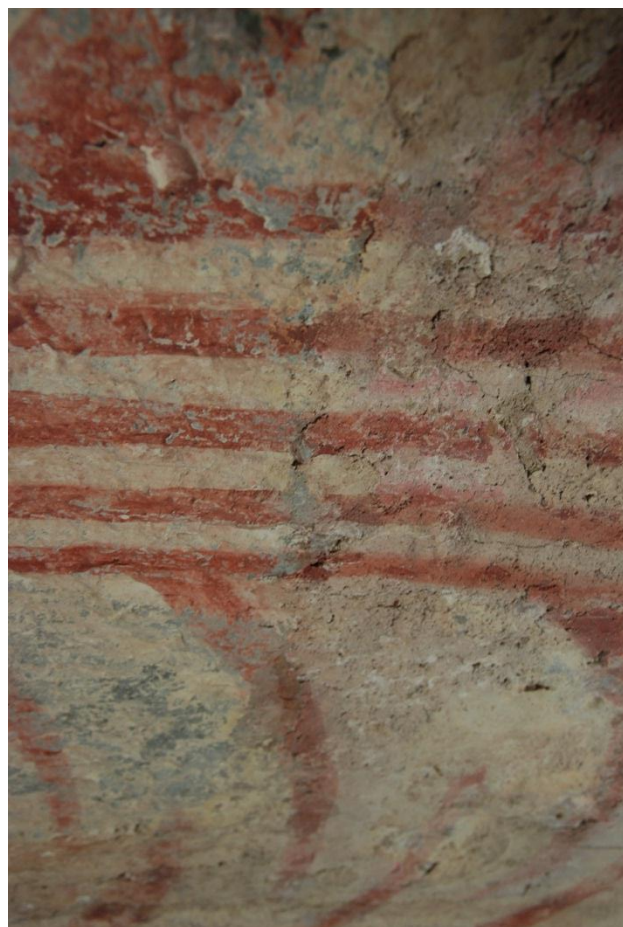
Kalkmåleriet har mekaniska skador, med bortfall i färg och putsskikt. Iakttag aktsamhet vid passage upp till tornet, skyddstäckning i de fall arbeten ska utföras i tornet (ex. tjärningsarbeten där tjärhinkarna transporteras manuellt upp genom tornet).

Bild 2: exempel på skada på draperimåleriet, sprickor och bortfall

Åtgärd: översyn av det orörda måleriet i trappen. Det övriga måleriet konsolideras färgskikten, öppna sprickor kittas och övriga putsskador punktfästes. Konsolidering av vittrat tegel. Högre upp i torntrappen kan eventuellt lite mer av måleriet rensas fram. Tidpunkt: inom 5 år / senast 2019.

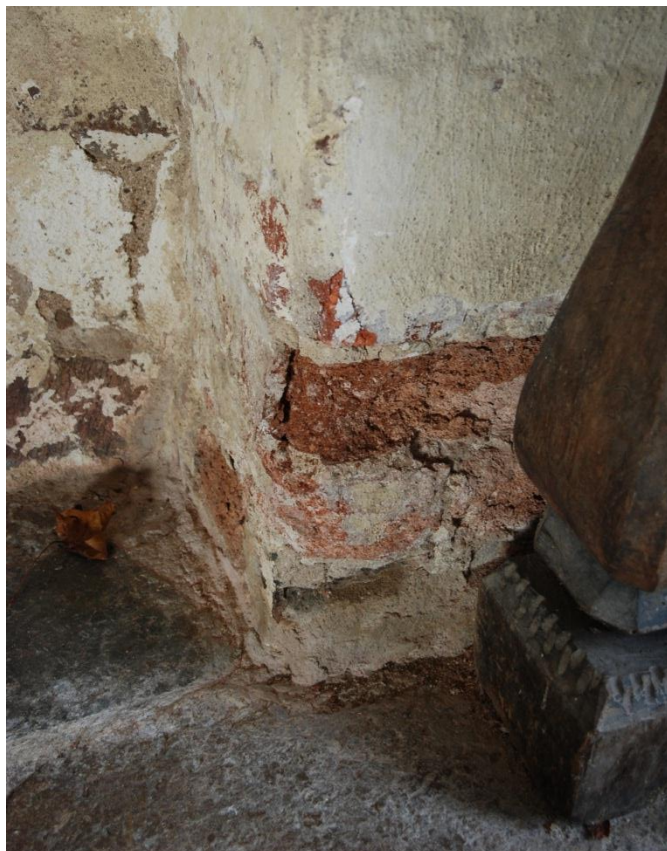
Nedre delen av södra vapenhusmuren har problem med stigande markfukt. Det orsakar skador på putsen, men tycks inte påverka måleriet.

Bild 3: putsskador av markfukt, putssläpp och en söndervittrad tegelsten i sydvästra hörnet. Denna skada finns dokumenterad i VoU-plan från 2006, men nya skador finns i sydöstra hörnet. Teglet kan konsolideras och putsskadorna åtgärdas av konservator.

Förhöjda fuktvärden uppmättes i nederdelen av innerväggarna samt ca två meter upp på södra sidan av valvet in mot kyrkorummet, men inget läckage kunde noteras från våningen ovanför. Längst ned vid golvet flagar putsen, ett stort sjok har lossnat i sydöstra delen av rummet och en ”rutten” tegelsten syns i det sydvästra hörnet.

Åtgärdsförslag: ersätta tornets cementsockel med hydrauliskt kalkbruk.

Tidpunkt: vid nästa utvändiga renovering.

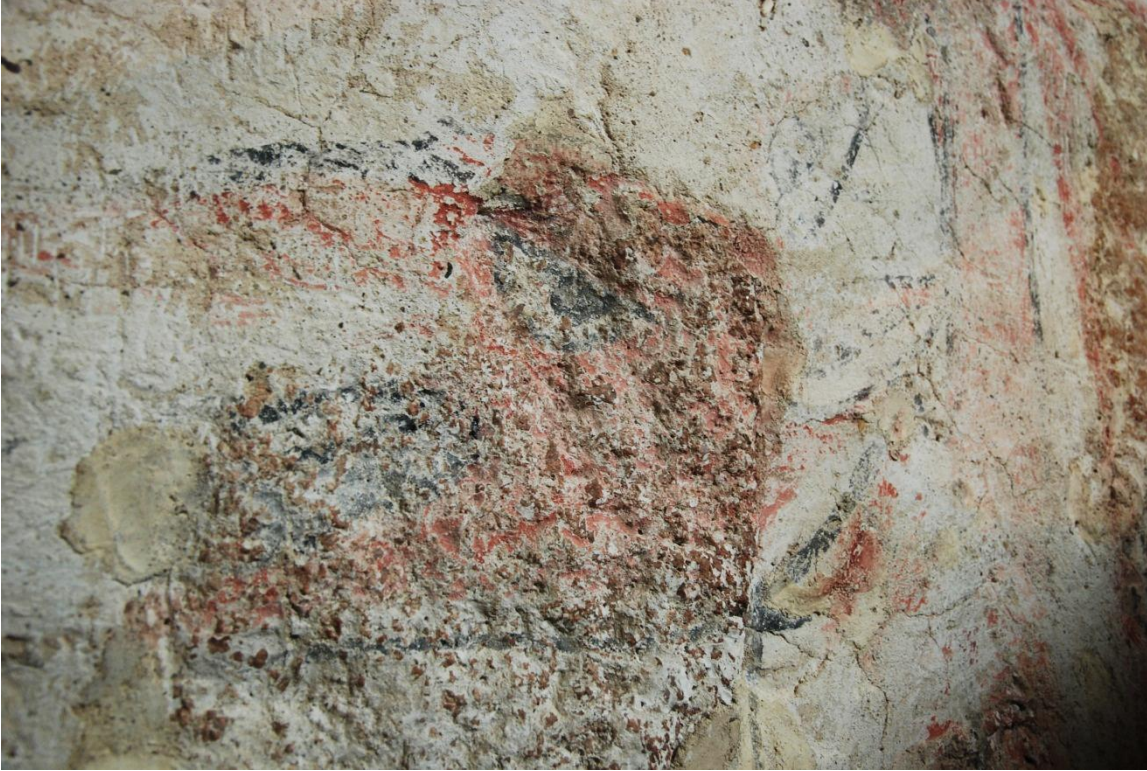
Bild 10: odjurs- (eller djävuls) huvud på nordmuren. Notera det gulartade lagningsbruket till vänster.

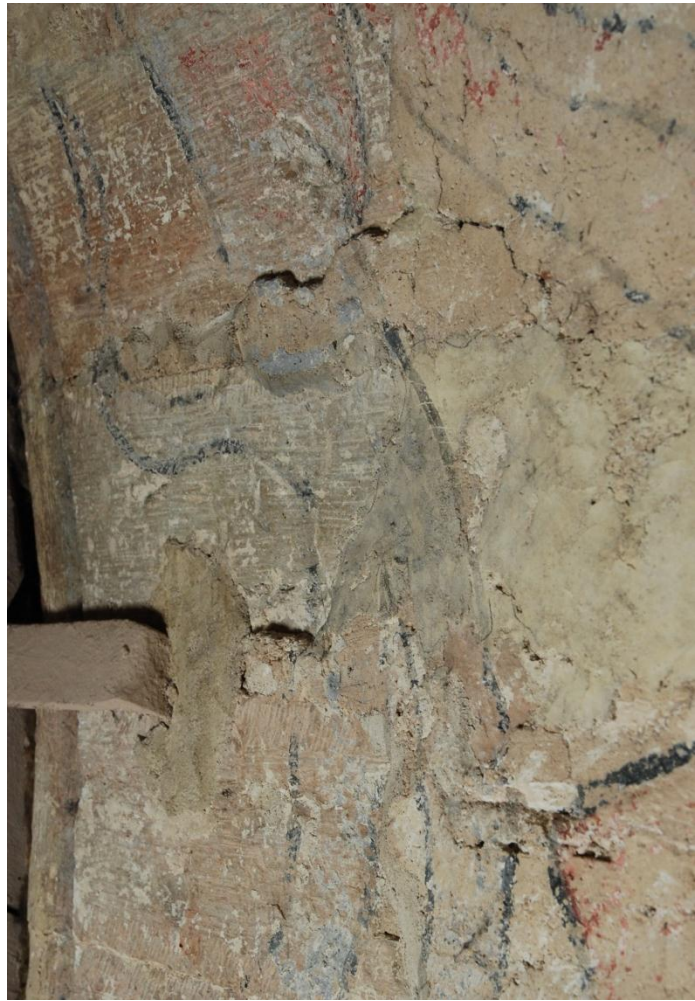
Bild 12: detalj av djävulen i valvet mot långhuset. Blandning av måleri på originalputs, lagningar och retuscherat måleri.

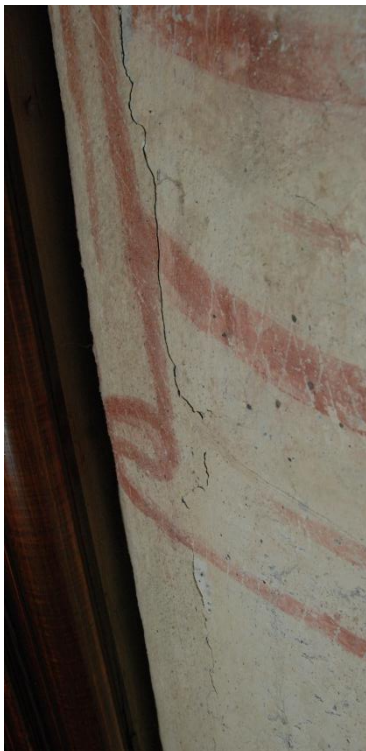
Kalkmåleriet har mekaniska skador, med bortfall i färg och putsskikt. Öppna sprickor förekommer.

Bild 13: längsgående spricka i putsen mot dörren

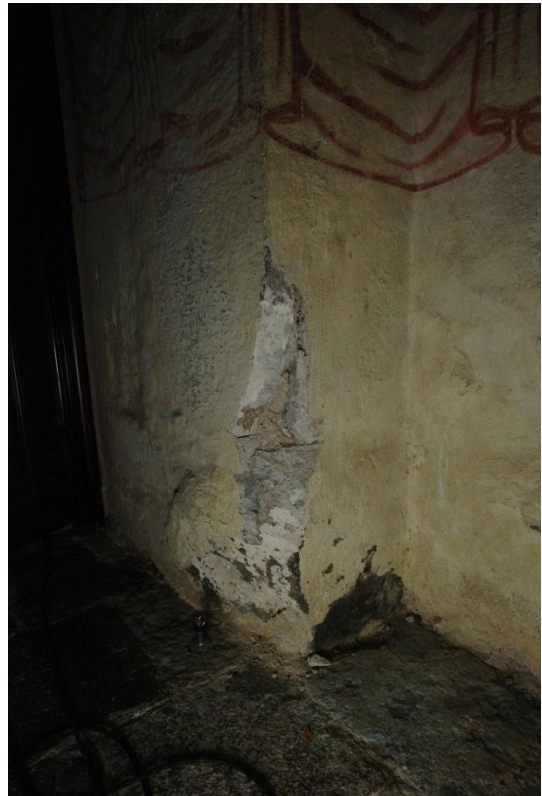
Bild 14: större bortfall i sydöstra hörnet
