## Väversunda

Besiktning av kalkmåleri 2014-05-14

Gunnar Nordanskog & Eva Ringborg

*Reviderad 2015-08-24*

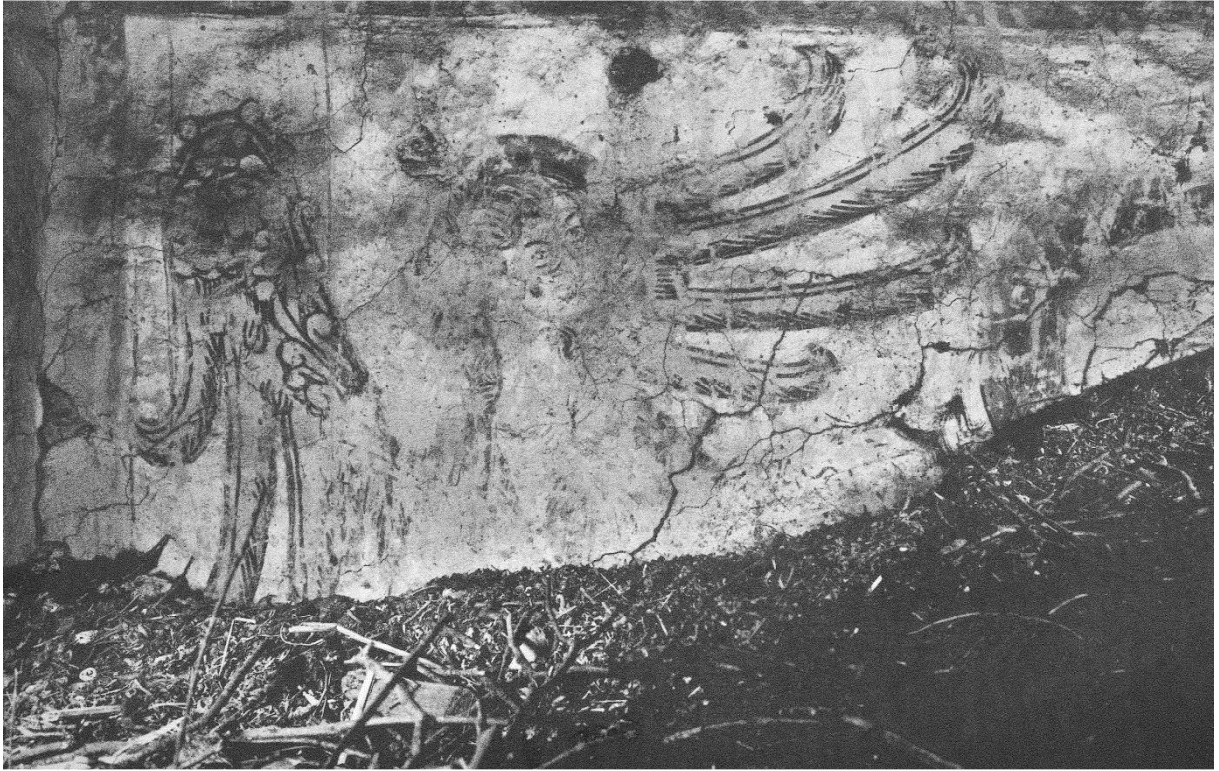
**Bild 5: Nordöstra korväggen ovan valv, ängel (Borelius 1956).**

På korvinden är det romanska måleriet bevarat i nära orört skick, förutom en konservering genomförd av Sten Peterson 1984-85. Korvinden besiktigades inte 2014, varför vi är hänvisade till Sten Petersons noteringar från 2003 och jämförelser med Aron Borelius bilder från 1956 (bild 5-8). Tyvärr är Petersons bilder så lågupplösta att det inte går att urskilja några detaljer. Peterson noterar visst städbehov, men att korvinden är torr och luftig och måleriet stabilt.

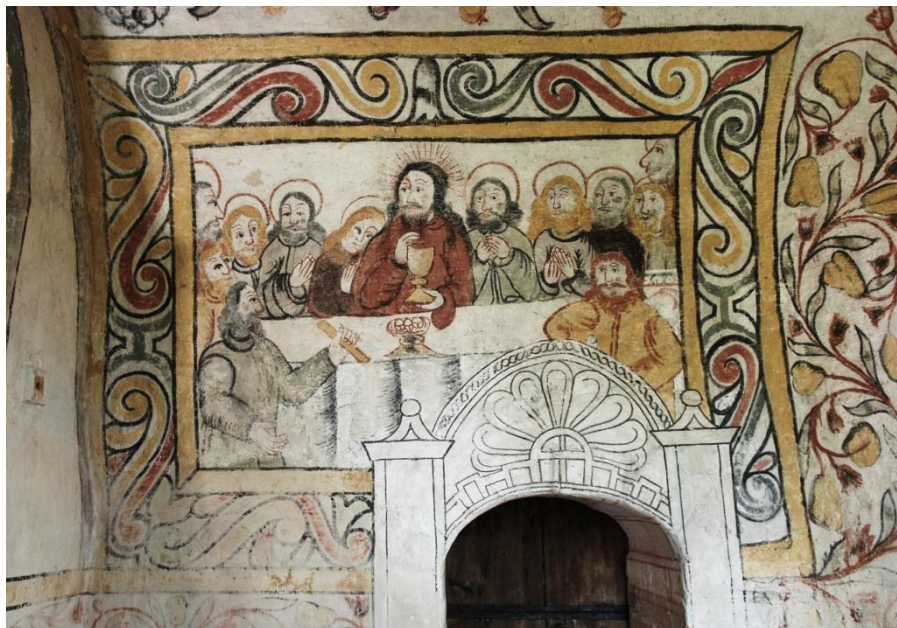
**Bild 10:** Målning av Johan Werner d.y. över ingången från koret till sakristian.

Längsgående spricka överst i portvalvet, med bompartier i putsen runt sprickan (bild 10-11). Eftersom platsen är utsatt bör skadan åtgärdas så snart som möjligt.

2015-08-24: åtgärdat av ÖM 2015

Åtgärd: konservering (injicering av bruk, kantlagning). Åtgärden är inte särskilt kostsam och bör kunna finansieras med omfördelad Kyrkoantikvarisk ersättning. Kontakta stiftsantikvarien.

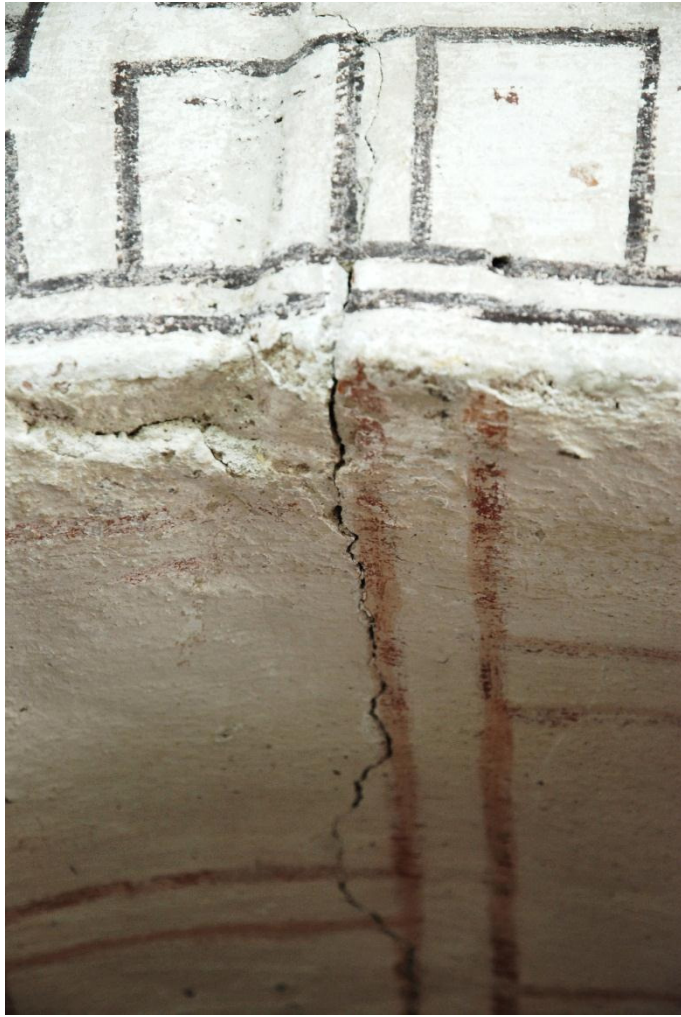
**Bild 11: Detalj av sprickan över sakristieportens valv.**

En hel del sprickbildningar finns i korets väggmålningar, men de flesta är inte av allvarlig art. En större spricka med bomputs som bör åtgärdas går dock igenom portvalvet in till sakristian (bild 11).

*Notering 2015-08-24: Åtgärdat 2015, ÖM*

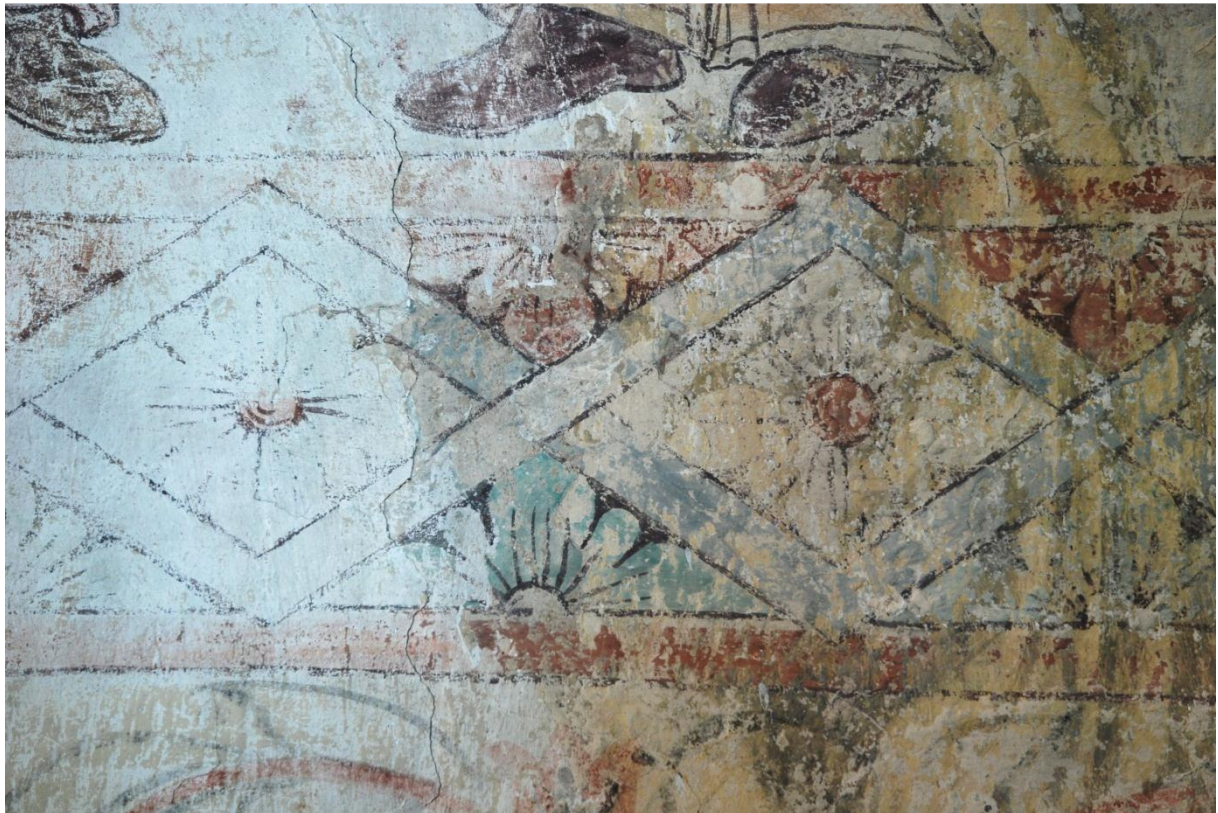
**Bild 13: Detalj från absidens väggmålningar.**

Allt måleri i kyrkorummet överkalkades 1771. Enligt en osäker uppgift fanns dock de romanska målningarna i absiden kvar och överkalkades först 1859 (Lindqvist 2005). Oavsett vilket, så framtogs och kompletterades/rekonstruerades absidens målningar 1903. På 1930-talet framtogs 1600-talsmålningarna i korvalvet och de romanska målningarna i absiden restaurerades åter, medan långhusets måleri togs fram år 1947 under ledning av konservator Bertil Bengtsson. Vid detta tillfälle ska även absiden ha befriats från senare övermålningar och åter kompletterats. År 1984-85 var det än en gång dags för konservering av kalkmålningarna i absid och kor (och på korvinden), nu av konservator Sten Peterson. Dessa upprepade åtgärder på absidens målningar gör det mycket svårt att avgöra vad som är från vilken tid, och vid framtida rengöring eller konservering bör mycket noggranna undersökningar av lagerföljderna göras (bild 13).
