Örberga

Besiktning av kalkmåleri 2014-05-07
Gunnar Nordanskog & Eva Ringborg

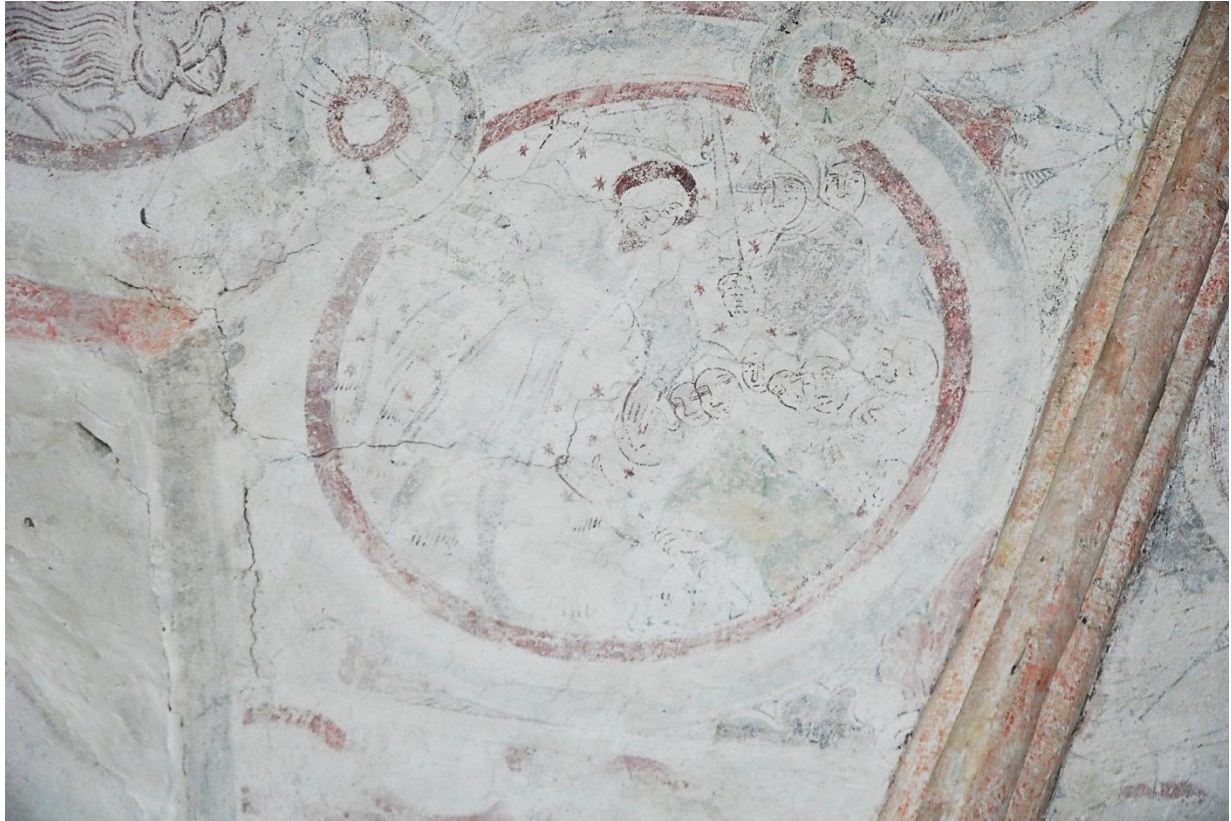
Bild 1 detalj från södra korsarmens valvmålning: Simson med åsnekäken.

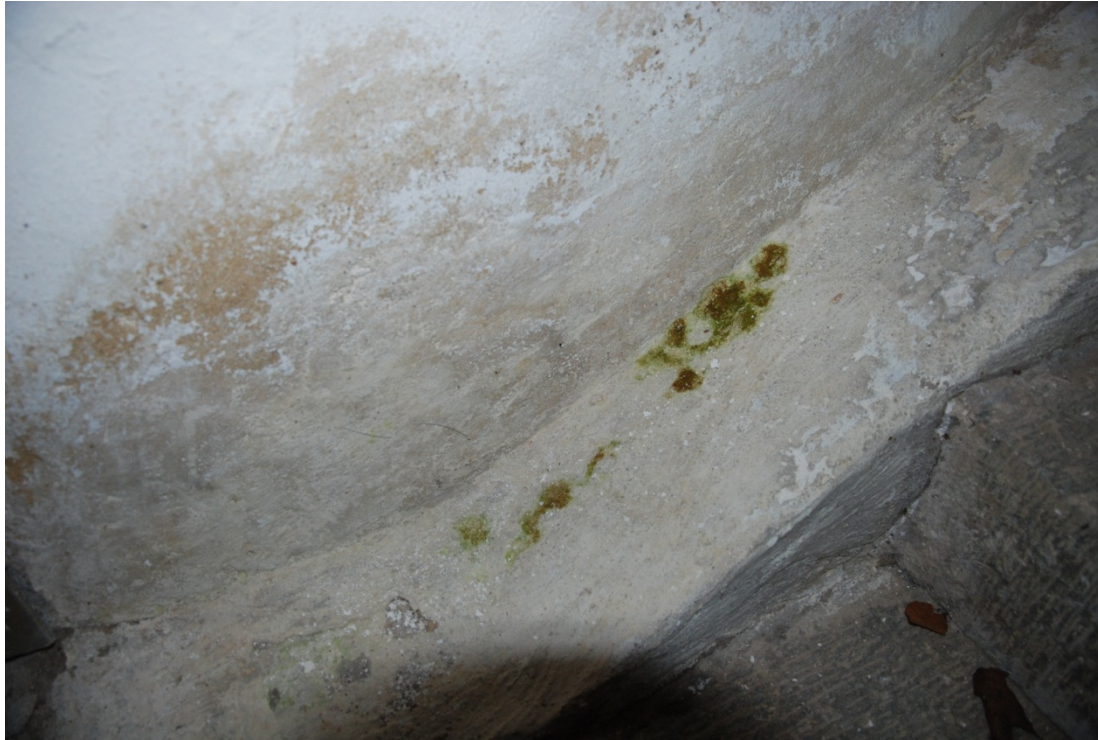
Målningarna är relativt nyligen rengjorda. De problem som kan uppstå i framtiden är i första hand klimatrelaterade, då kyrkan har vissa problem med stigande markfukt (bild 3).

Bild 3: Exempel på fuktgenomslag och algpåväxt, södra sidan av invändig trappa i vapenhuset.

- 1) Stuprörens lövsilar är igensatta efter taktjärningen som genomfördes 2013, avvattningen fungerar inte (bild 4). Byt ut lövsilarna så snart som möjligt. Vid nästa upphandling ska stipuleras att hängrännorna täcks in före tjärningsarbetena.
- 2) Dräneringen som genomfördes 2005 (?) måste fortsätta fungera. En inspektion och / eller spolning av dräneringsledningarna bör göras vart tionde år, vilket innebär att det bör planeras till år 2015.
- 3) Kyrkan bör ha minimal värme mellan gudstjänsterna och ventilationen förbättras. Skvallerhålen bör kunna öppnas igen på samma sätt som i Herrestad. Genomför rensning av skvallerhålen i samråd med antikvarie eller konservator.

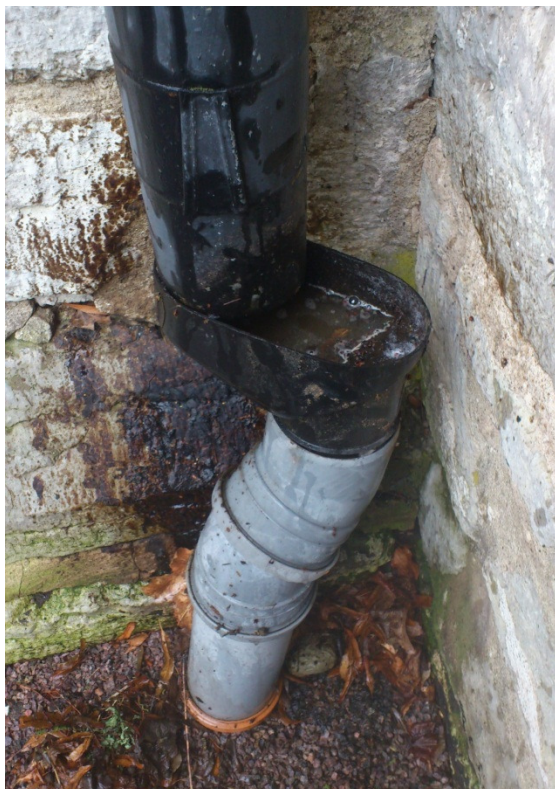
Bild 4: Lövsil igensatt av tjära.

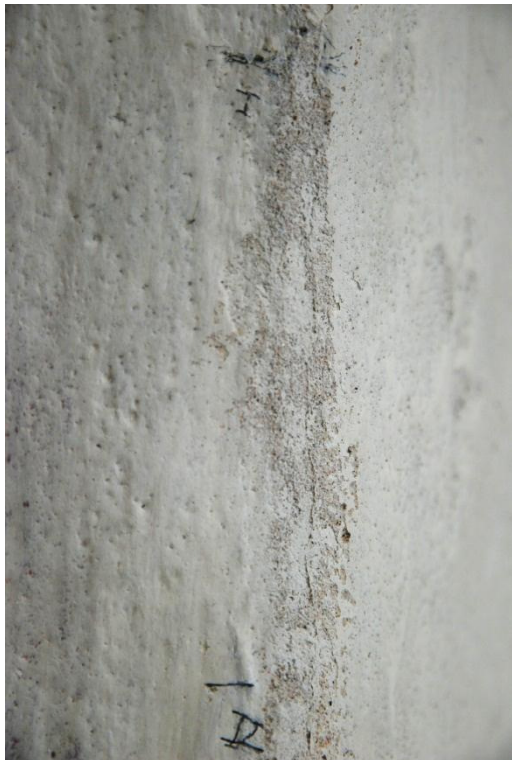
Varje provyta är 10 cm lång. Vid besiktningen 2014 konstaterades en hårfin spricka genom samtliga de 4 olika lagningsbruken, men möjligen har de båda gipsvarianterna (provbruk III och IV) klarat sig något bättre än kalkbruken (bild 5).

Bild 5: provyta lagningsbruk I, med längsgående hårfin spricka.

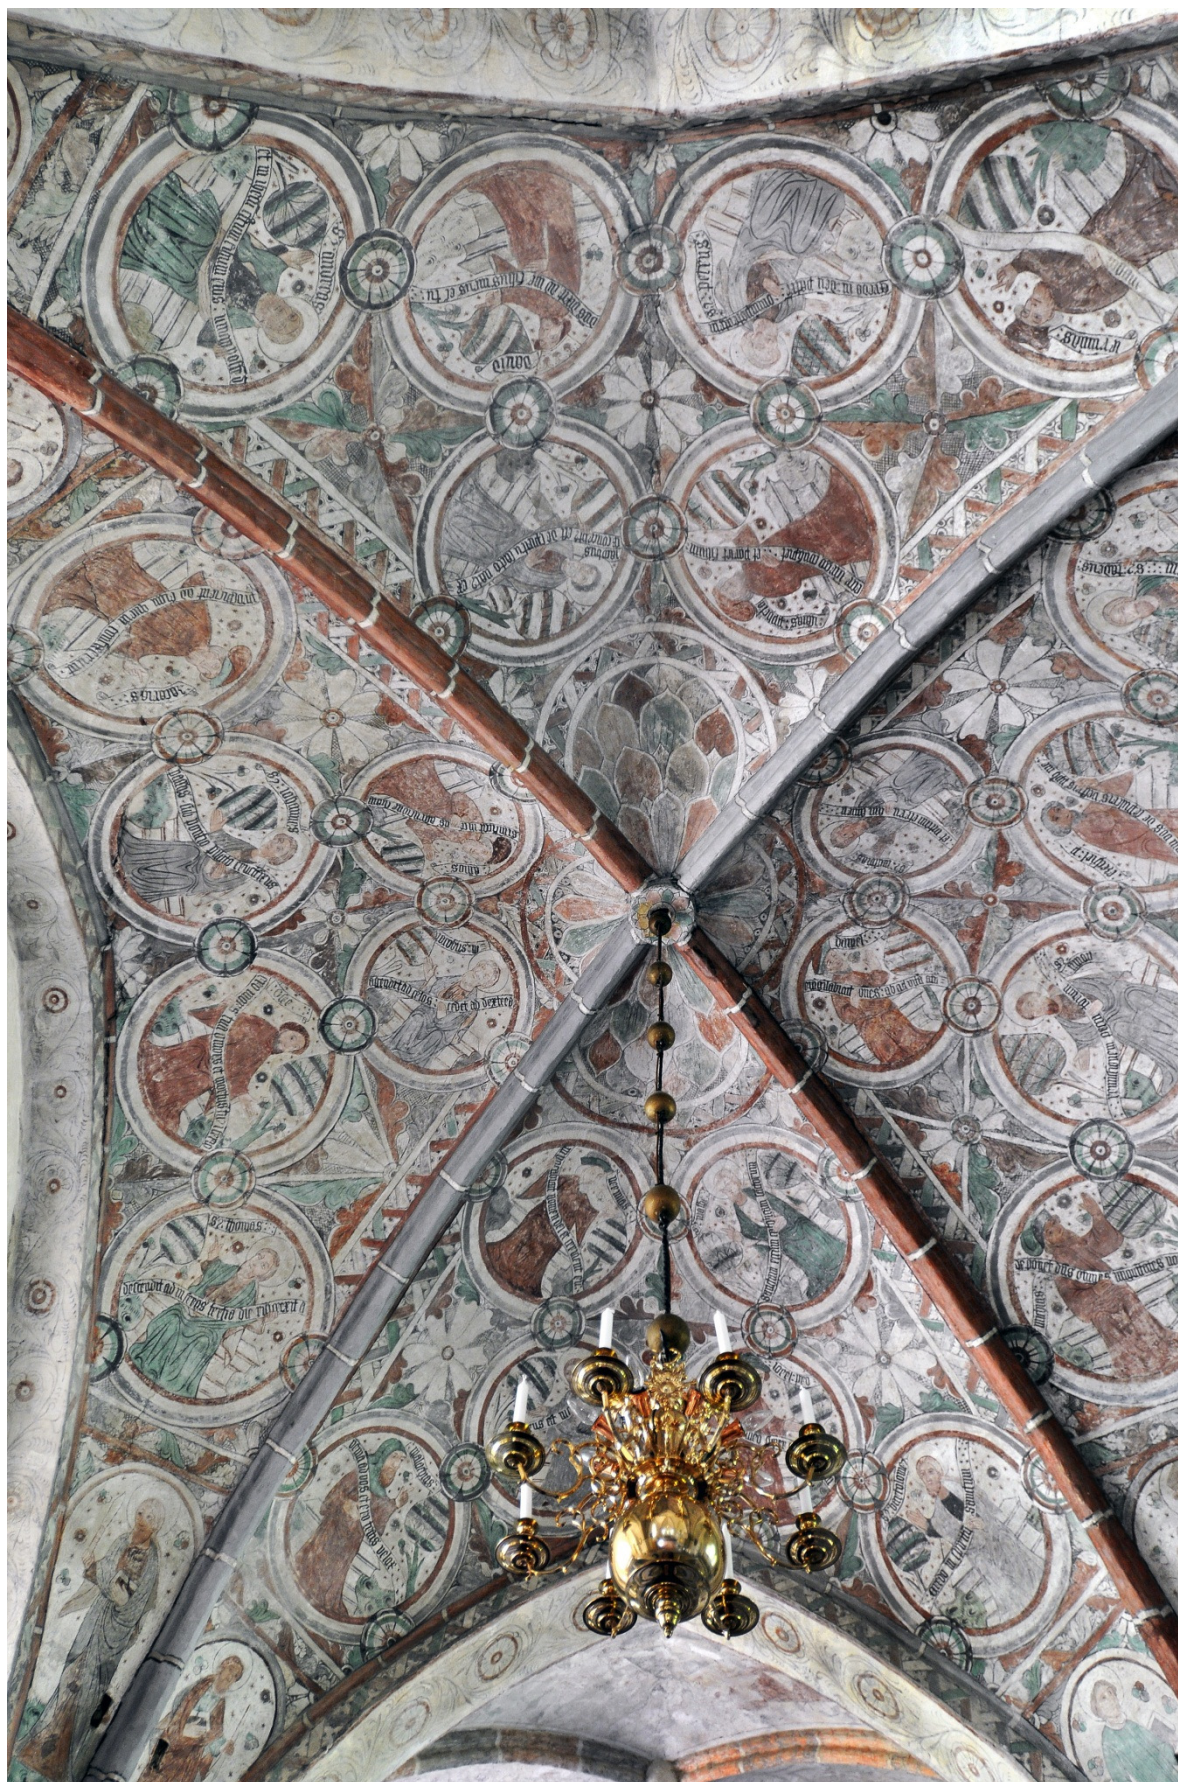
De senmedeltida målningarna på Örberga kyrkas väggar och valv är väl dokumenterade (Nisbeth 1995, Bonnier & Ullén 2011) och beskrivs därför inte närmare här. De överkalkades vid okänt tillfälle efter 1673, men påträffades vid 1880-talets restaurering. År 1885 framtofs korsmittens målningar av konstnären Jakob Silvén, varvid de i stort sett nymålades (bild 6). Korsmittens valv rengjordes av konservator Sven Sundbaum 1939.

Bild 6: De kraftigt ifyllda målningarna i korsmitten som illustrerar den apostoliska trosbekännelsen. Foto Christer Elderud 2011.
