# Iakttagelser från tornet i Normlösa kyrka

Gunnar Nordanskog

2015-10-22

**Objekt:** Normlösa kyrka, tornet

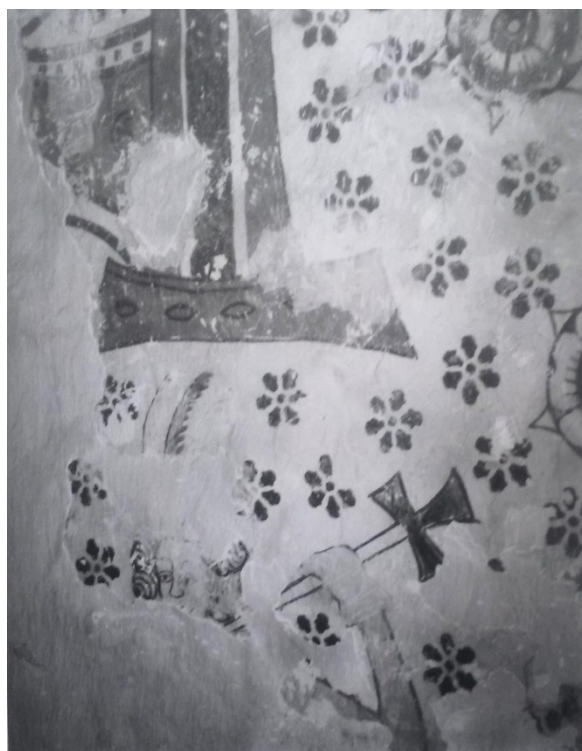
Sakristians västvägg, till höger om fönstret. Nu överkalkat måleri, som av Bengt Cnattingius tolkades som eventuellt föreställande S:t Göran med en stadsmur i bakgrunden. Foto ÖLM 1967.

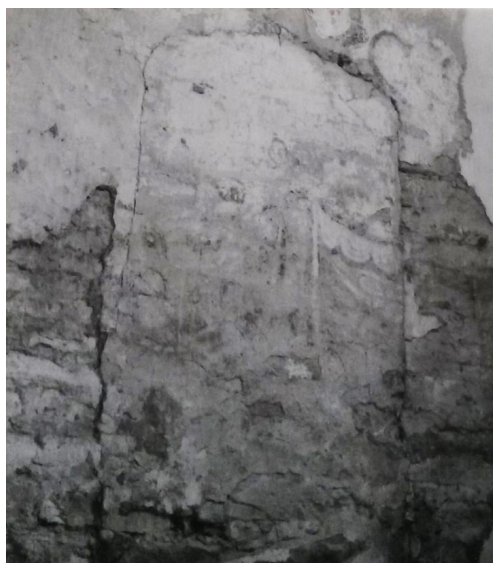
Sakristians sydvägg, draperimålning över den igensatta ingången. Foto Sven E Noreen 1968

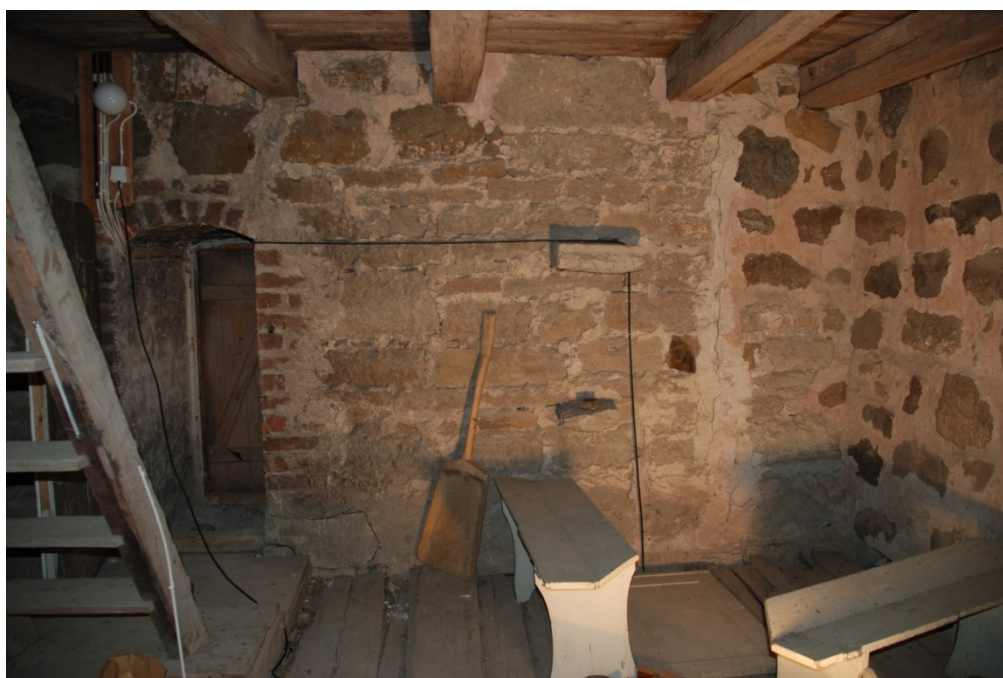
Tornets östra murverk på våning 2-4 utgörs av långhusgaveln, med ett jämnt kalkstensmurverk. På våning 3 är en genombrytning för ingången till tornet, murad med tegel. Omfattande lagningar syns på ömse sidor om ingången, och längst ut åt sidorna slutar kalkstensmurverket och ersätts av fältsten av samma typ som tornmurarna i övriga väderstreck. Tre stycken kalkstenar sticker ut från kalkstensmuren, två på södra delen och en på den norra. Dessa kan tolkas som förtagningar för ett tornbygge som planerades vid långhusets uppförande, men som inte blev av enligt de ursprungliga intentionerna.

Våning 3, södra halvan av tornets östra mur, med sekundär genombrytning och med övergången från kalkstens- till fältstensmurverk. Notera de bägge utstickande förtagningstenarna i kalkstensmurverket.

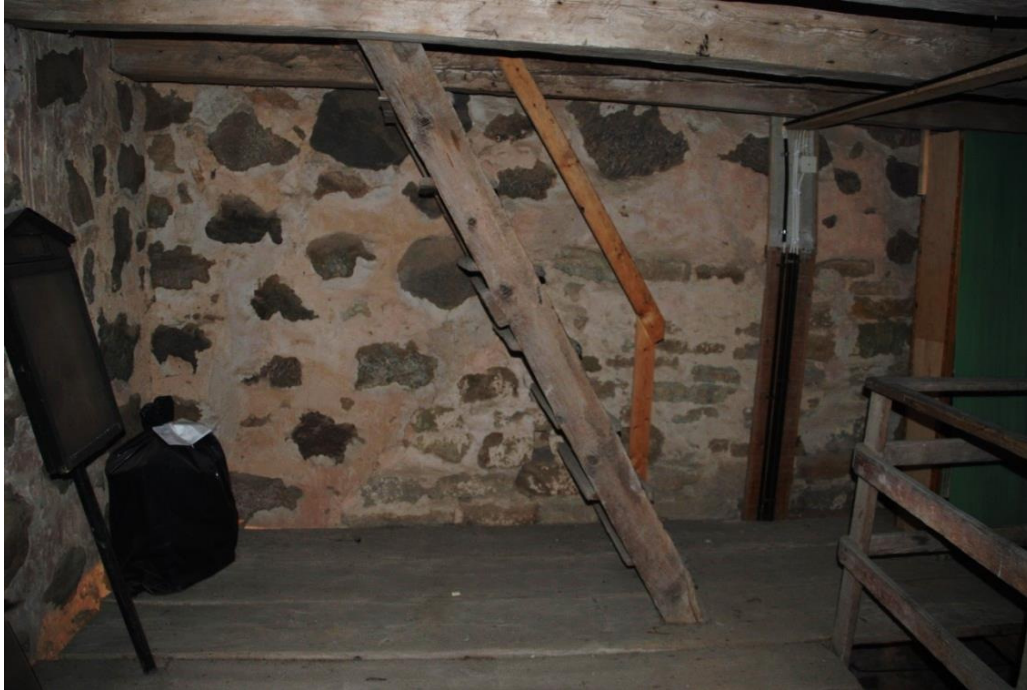
På våning 4 är det östra murverket delvis oåtkomligt på grund av en bokhylla, men den del som är åtkomlig visar en mycket tydlig avsmalning av kalkstensmurverket, vilket måste tolkas som början av det gamla långhusets gavelröste. Kalkstensmurverket slutar ca en meter från golvet i våning 4, varefter fältstenen tar vid. Från långhusvinden ser man dock tydligt hela gavelröset från det gamla långhuset.

Våning 4, östra väggen, där kalkstensmurverket smalnar av till ett gavelröste. Övre delen av röset har skrotats av och resten av tornets östra mur rider på långhusväggen.

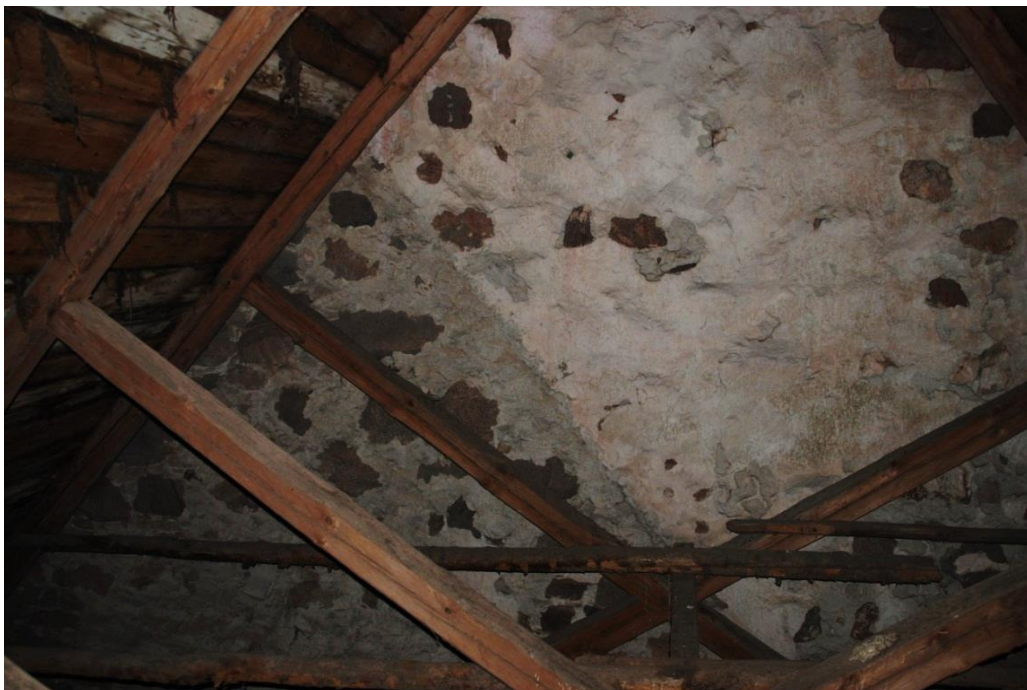
Det gamla långhusets gavelröste, sett från nuvarande långhusvinden.

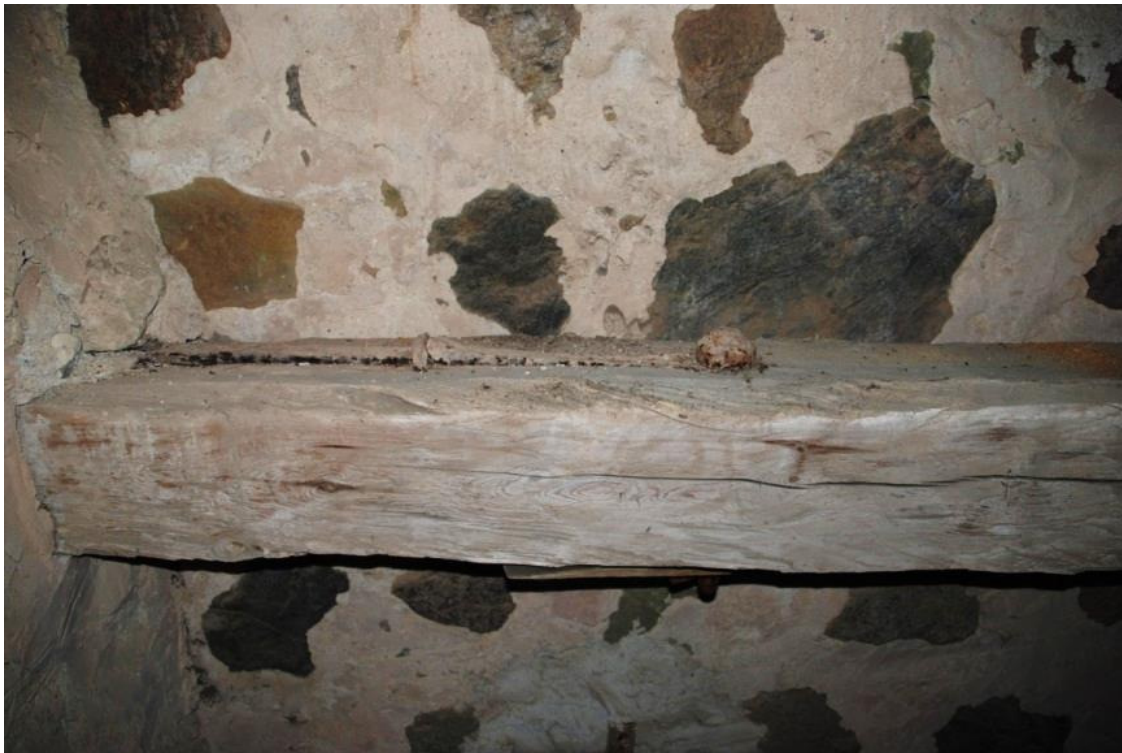
Dragbjälkarna på våning 4 och 6, med kraftiga järnstänger som fortsätter ut genom väggen, skulle kunna vara förstärkningar gjorda på 1700-talet.

Dragbjälke på våning 4, sannolikt från 1700-talet

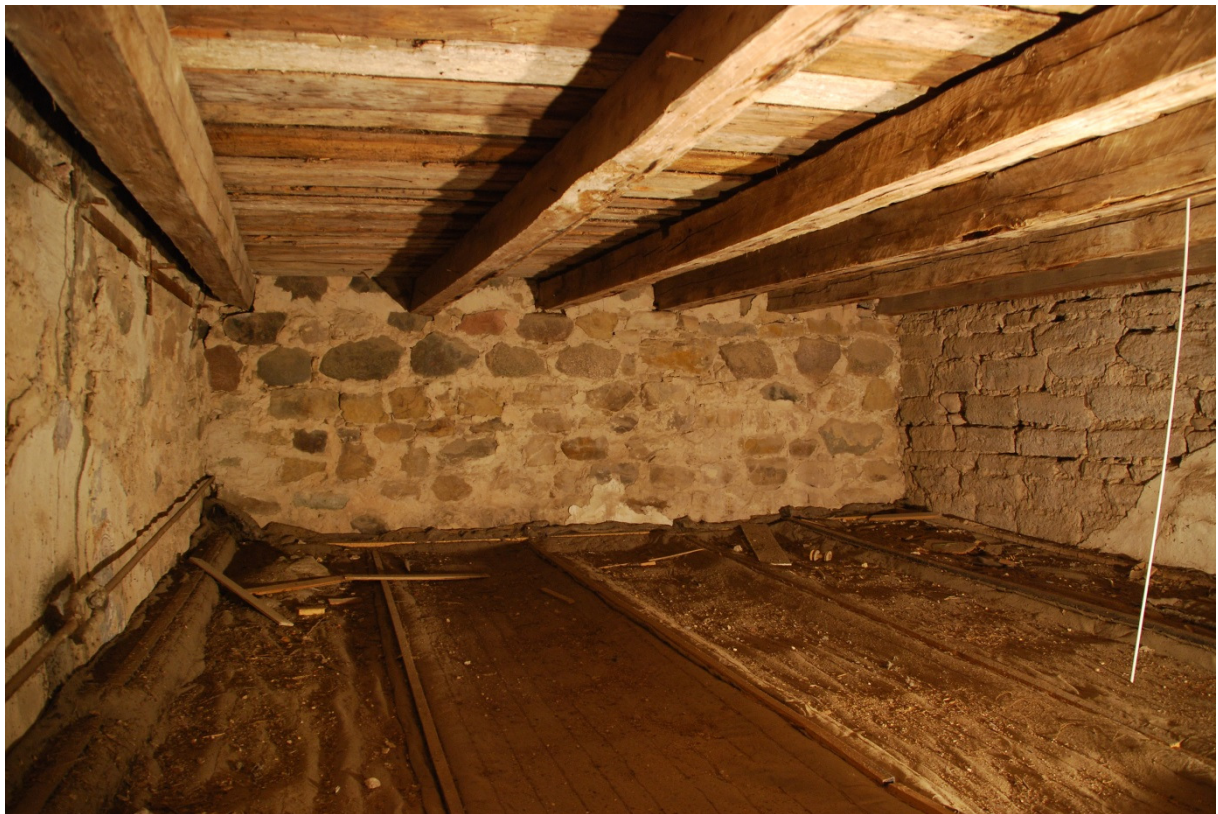
Våning 2 har i väster och öster putspartier med svagt spetsbågig form som alldeles tydligt har följt undersidan av en valvbåge. Även i norr och söder finns putsrester, om än betydligt mindre bevarade, som antyder en valvform. Detta torde innebära att tornets bottenvåning har haft ett kryssvalv innan det nuvarande innertaket byggdes.

Våning 2, vy mot norr. De västra och östra väggarna med sina valvformade putspartier. På bortre (norra) väggen syns också puts, betydligt mer skadad.

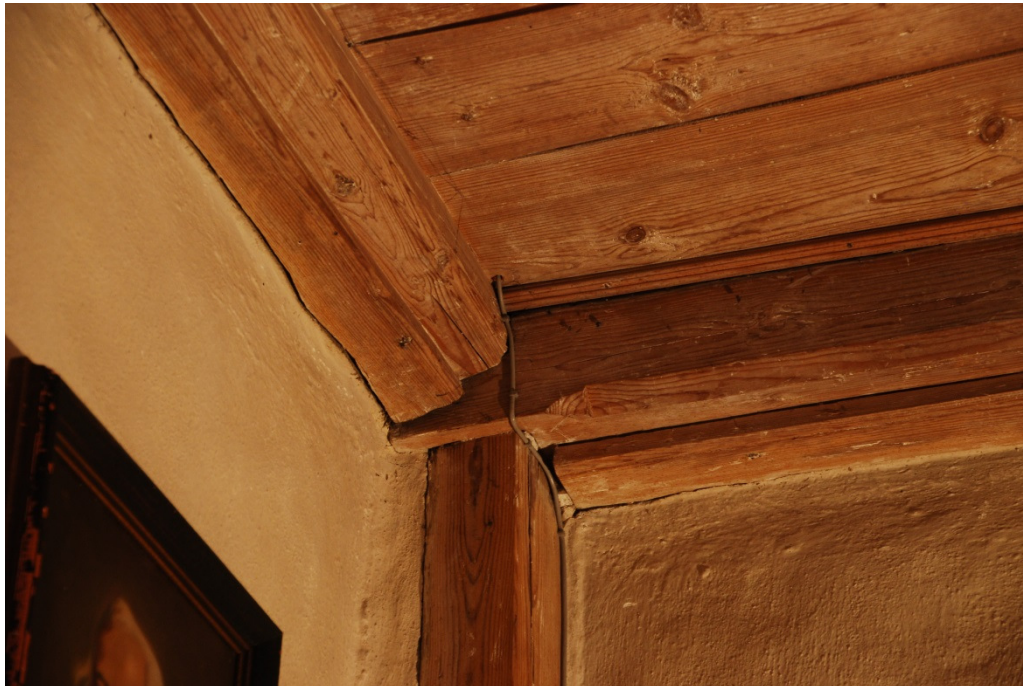
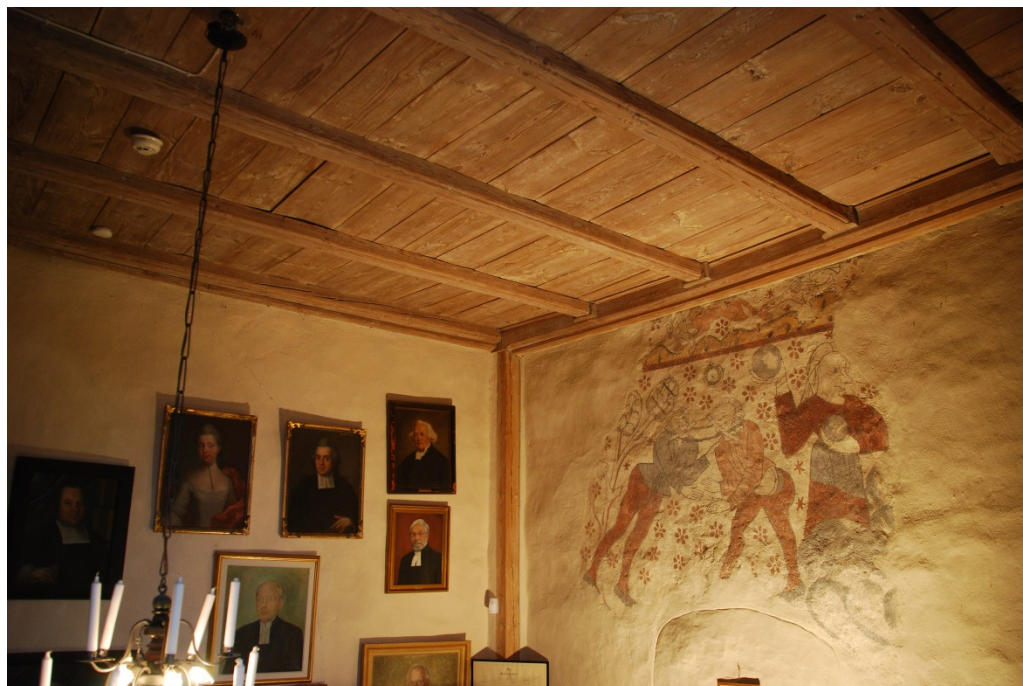
Våning 1: Bjälklaget som bär upp sakristians innertak är troligen tillkommet 1747, efter att valvet revs. Det bärs upp av stående bjälkar utan någon fast förankring i murarna. Virket är fint bearbetat och anpassat till murverkets linjer. Vid senare omputsningar av sakristian har putsen dragits ut mot virket. Takbräderna är anmärkningsvärd korta och breda, och kan eventuellt vara återanvända från ett trävalv

**Våning 1, nuvarande sakristian. Till vänster detalj av sydöstra hörnet, nedan översiktsbild med takbrädningen.**

På den södra väggen syns del av 1500-talsmaleriet, två män som drar glänja och en kvinna som spelar kägelspel (?). Detta måleri är av en helt annan karaktär än det som syns på våning 2.

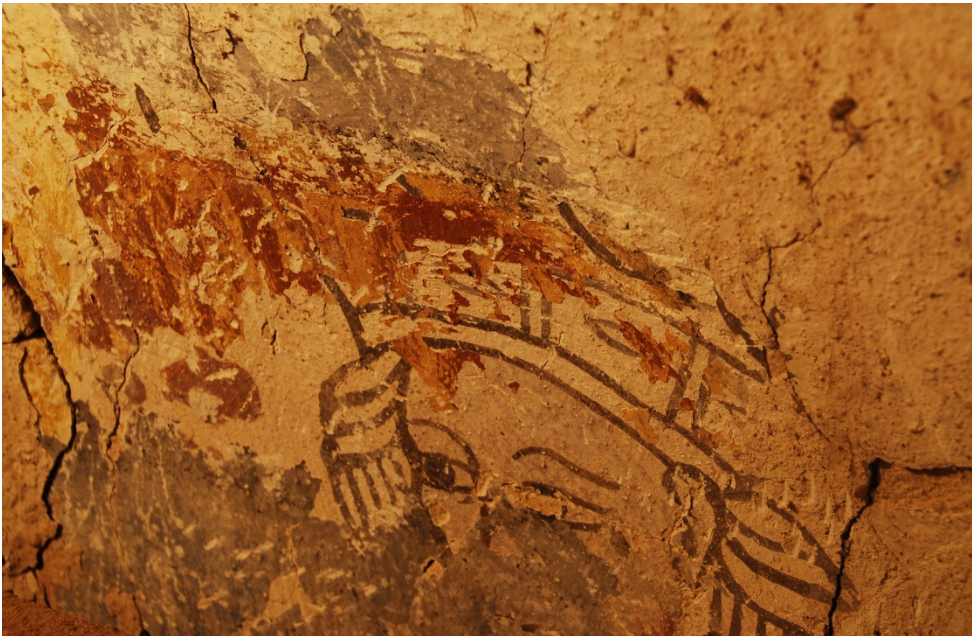
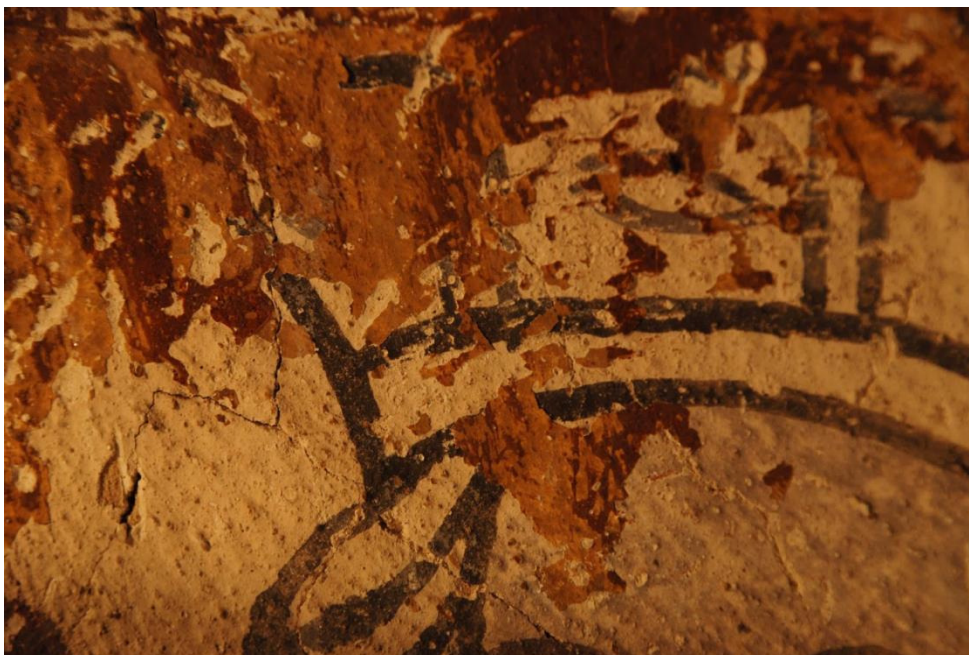
Minst fyra tydligt urskiljbara färgskikt finns på putsen. Tydligast är detta vid det målade ansiktet på västra sidan.

- 1) Rött/orange, heltäckande. Oklart vad detta är för något, men kan antyda att rummet målades redan från början.
- 2) Vitkalkning med grått figurmåleri och röd dekor. Stilen på figuren har inga direkta likheter med de senmedeltida figurer som syns i sakristian idag, men skulle kunna vara äldre och höra samman med den målning av S:t Göran som togs fram på sakristians västvägg 1967.
- 3) Blågrå med mörkare gråa linjer. Detta färgskikt skulle kunna vara 1500-tal, samtidigt med motiven i sakristian.
- 4) Överkalkning med en mörkt grå rand längs kanten av putsen, vilket bör kunna vara från interiörens vitmening 1745, endast två år före valvets nedtagande.

Till vänster och nedan: detalj av målningen på västra väggen, våning 2. De olika färgskiktens stratigrafi framträder relativt tydligt.

- Provtagning av invändig puts från våning 2-6 samt utvändig puts på långhusväggen ovanför vapenhuset
- Närmare undersökning av färgskikten i målningarna på våning 2
- Dendrokronologisk undersökning av bjälklaget våning 2 och 3
- Utvändig murverksdokumentation mellan våning 2 och 3

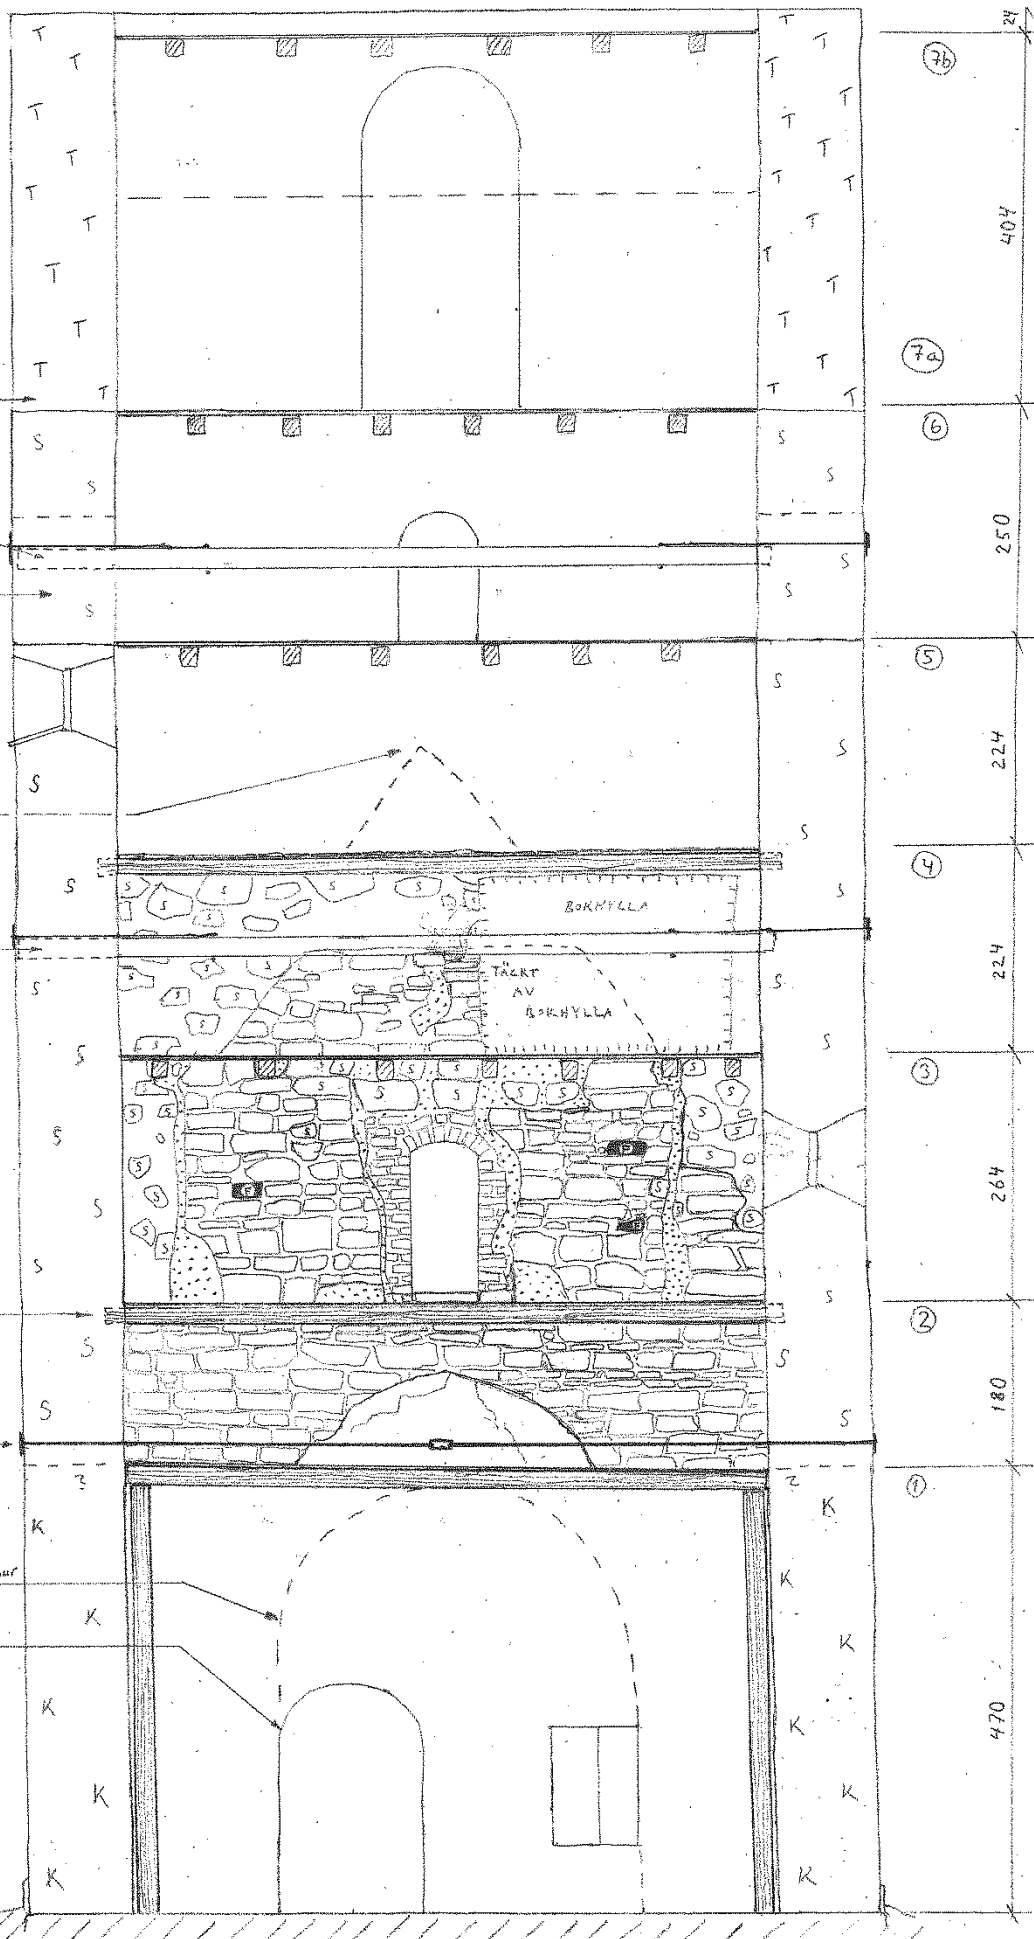
NORMLÖSA K:Ä Torn mot Ö

Tegel, byggd 1784

Påbyggad grå kalk-  
vånigen - 1633?

Grå långhusetets nock:  
• 12,41 m över nuv. golv  
• 4,35 m från norra torn-  
murens yttre tv

Nuv. sakristians  
urspr. tak

Dragjärn 1908

Äldre öppning i ö. mur

nuv. öppning i ö. mur
