Skärkinds gamla kyrka

Besiktning av kalkmåleri 2015-11-05
Gunnar Nordanskog

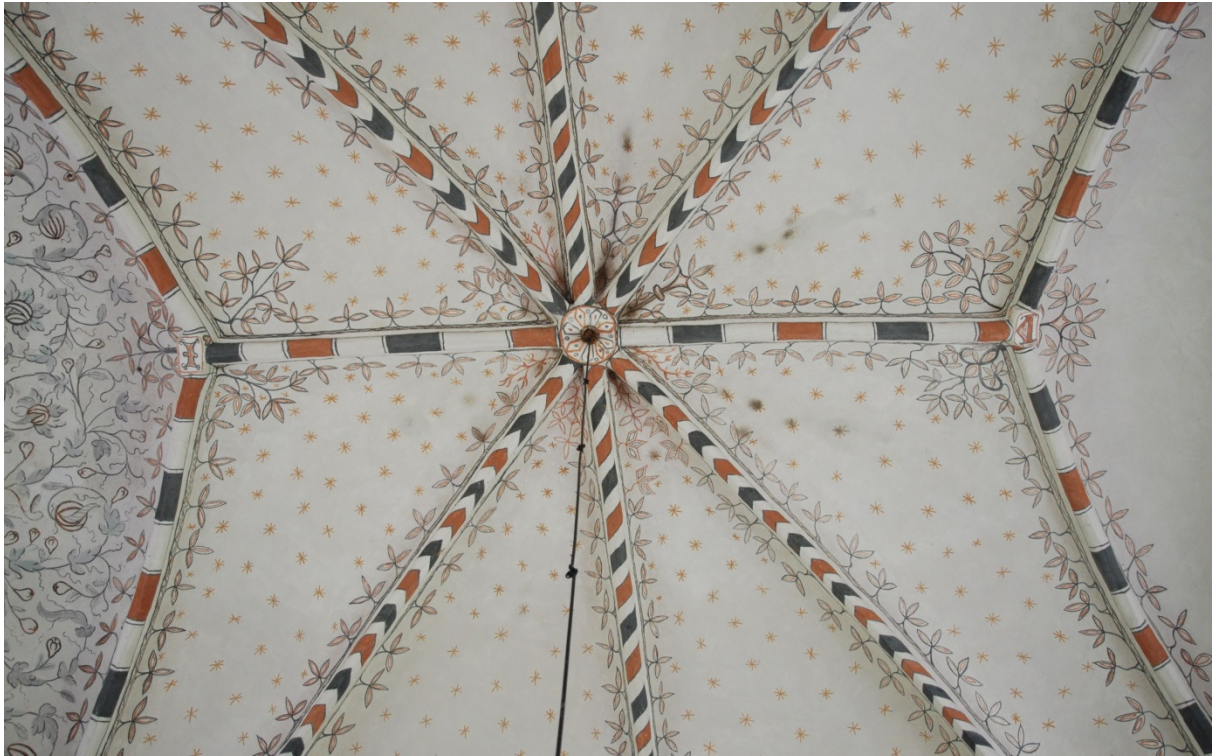
Stjärnvalvet. Öster är nedåt i bilden.

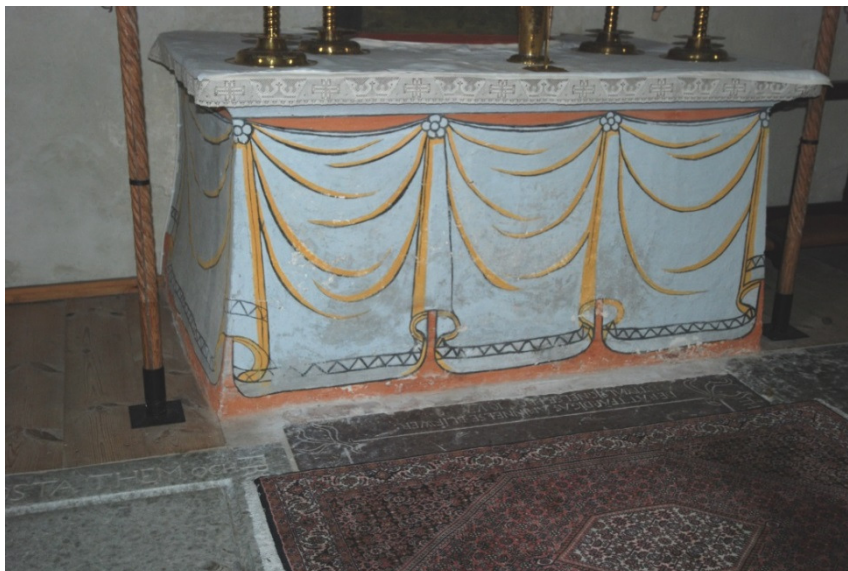
Altaret har svåra skador i putsen i form av djupa öppna sprickor och stora bompartier. Detta bör åtgärdas så snart som möjligt, eftersom putsen riskerar att falla vid beröring.

Altarets puts och målningar är svårt skadade och riskerar att lossna vid beröring, **akut skada som bör åtgärdas omgående.**

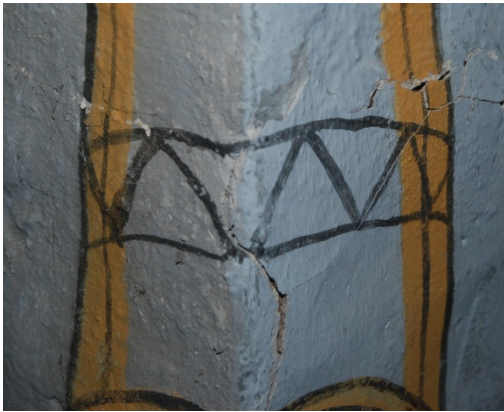
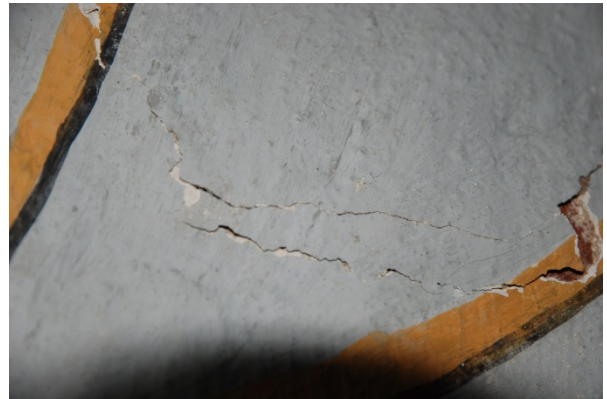
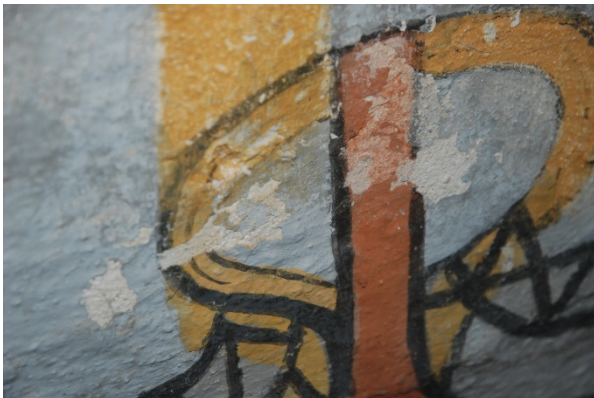
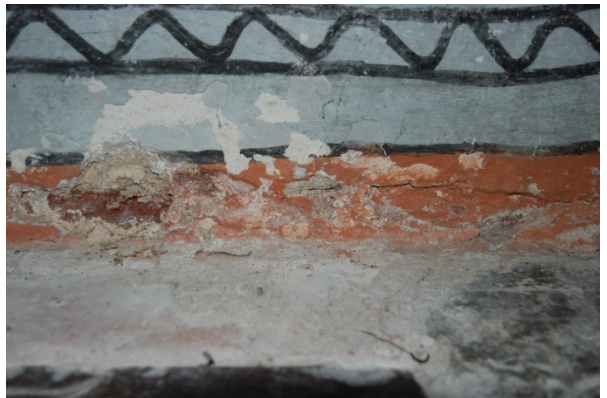
Skador på altarets puts och färgskikt. Nere t.h. är nedre delen av altaret med äldre retuscher men med ytterligare bortfall bredvid retuscherna

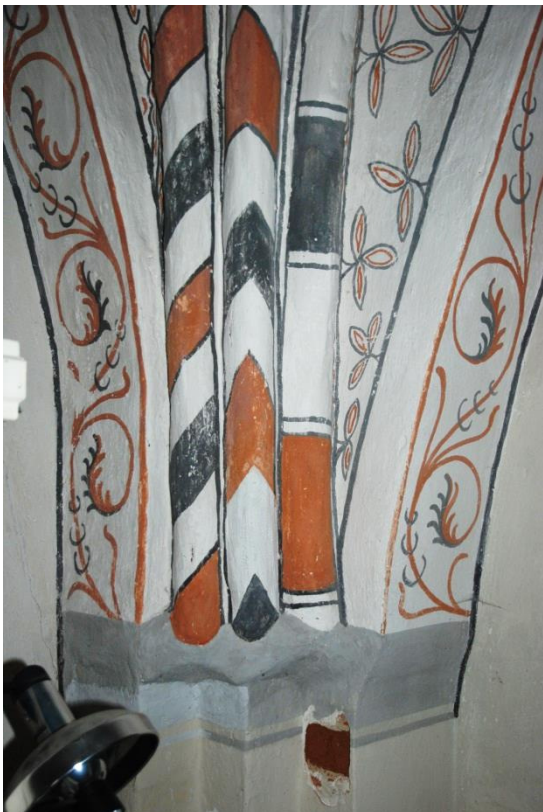
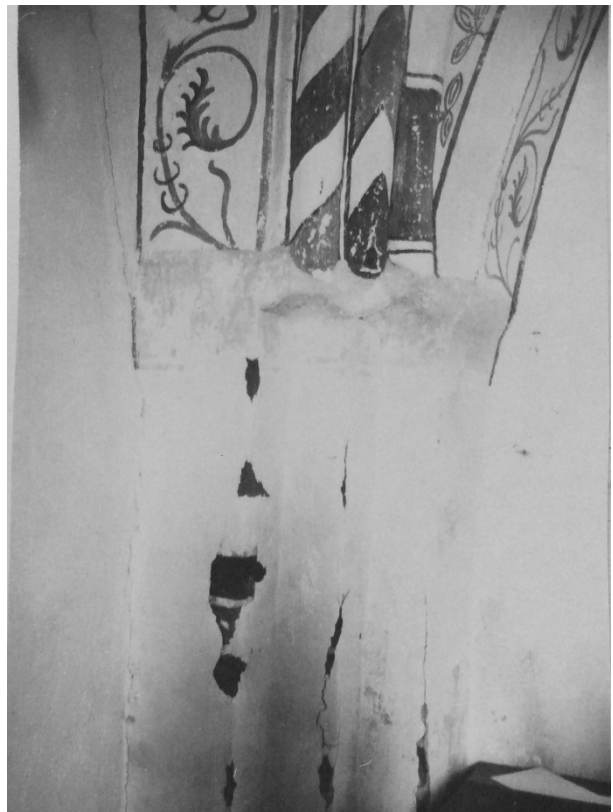
Nordöstra och framförallt nordvästra valvanfängen har sprickor och bom i putsen. Särskilt det sydvästra bör åtgärdas för att undvika bortfall. De nedre delarna av valvanfängen är ställvis oputsade, sannolikt därför att det finns enstaka tegelstenar som "ruttnar" och där man valt att inte putsa över dem för att undvika nya putsnedfall. Tegelstenarna bör stabiliseras.

Nordvästra valvanfanget. T.v. nuläge, t.h. 1980 (foto Jonna Stewenius ÖLM). Den vänstra blomstergirlangen har skador i putsen.

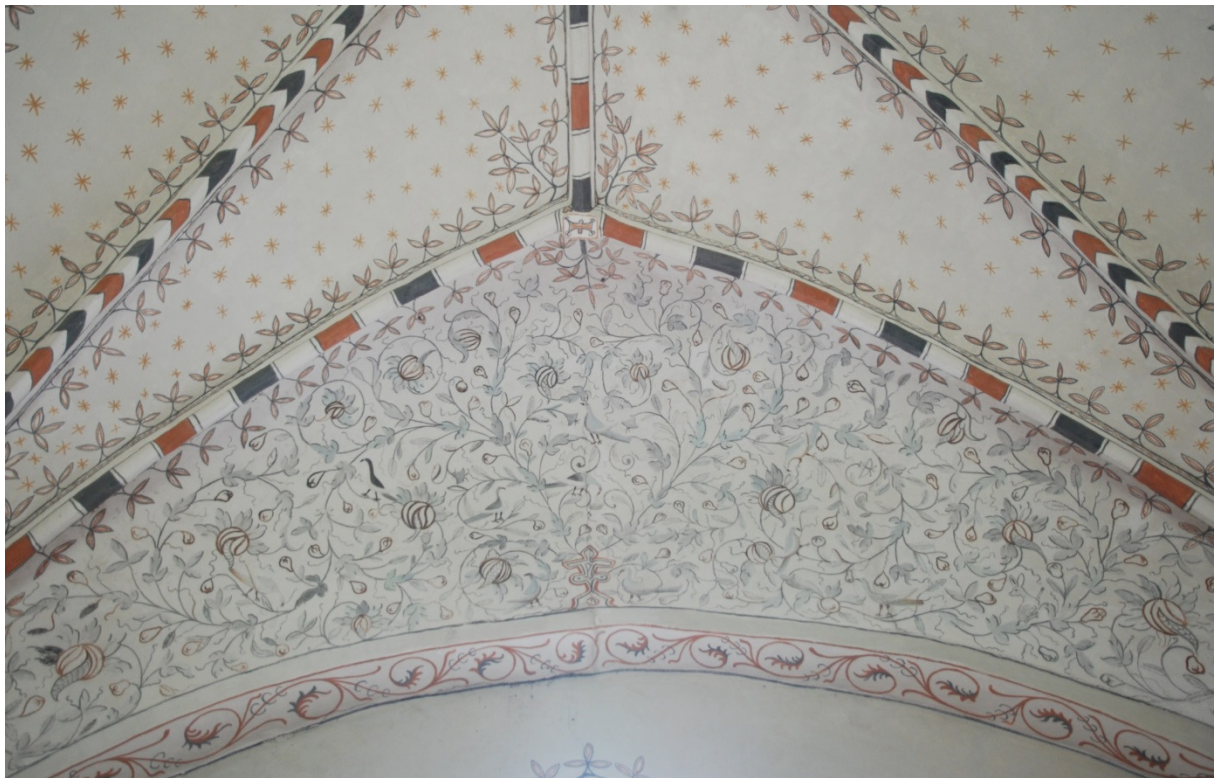
Norra valvkappan med Forsslunds dekormåleri. En lodrätt spricka löper genom valvkappans mitt.

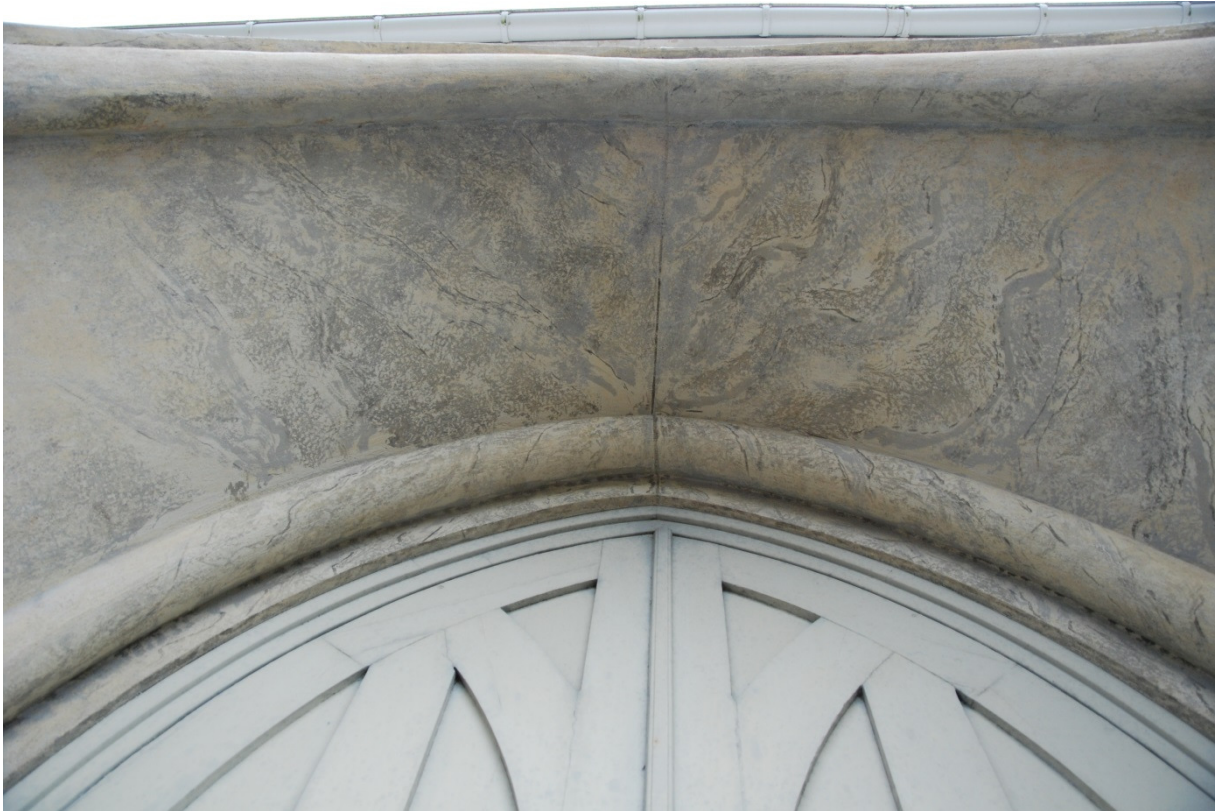
Västingångens marmoreringsmålning

Västingångens utvändiga marmoreringsmålteri är slitet men utan åtgärdsbehov.
