SVENSKA KYRKAN LINKÖPINGS STIFT

Inventering av kalkmåleri i Linköpings stift

Projekt-ID 39 710

Gunnar Nordanskog
2015-12-04

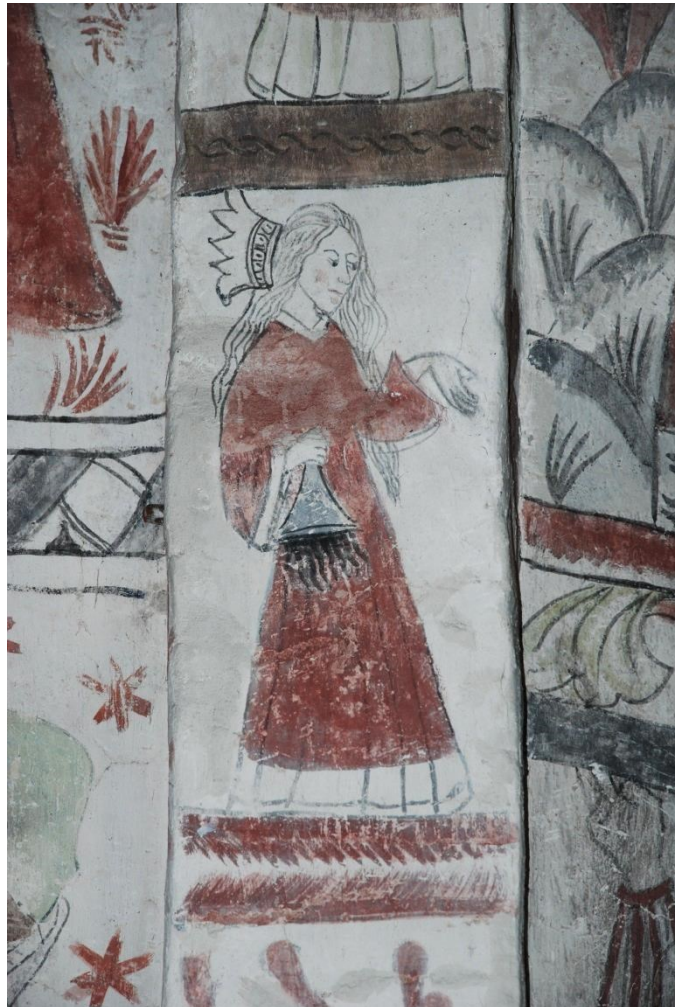
Askeryds kyrka, en av de fåvitska jungfrurna.
