LINKÖPINGS STIFT

Undersökning av klimatpåverkan i kallställda kyrkor

Pilotprojekt Aneby och Skänninge pastorat
PHS 30 460

Gunnar Nordanskog & Eva Ringborg
2013-01-14

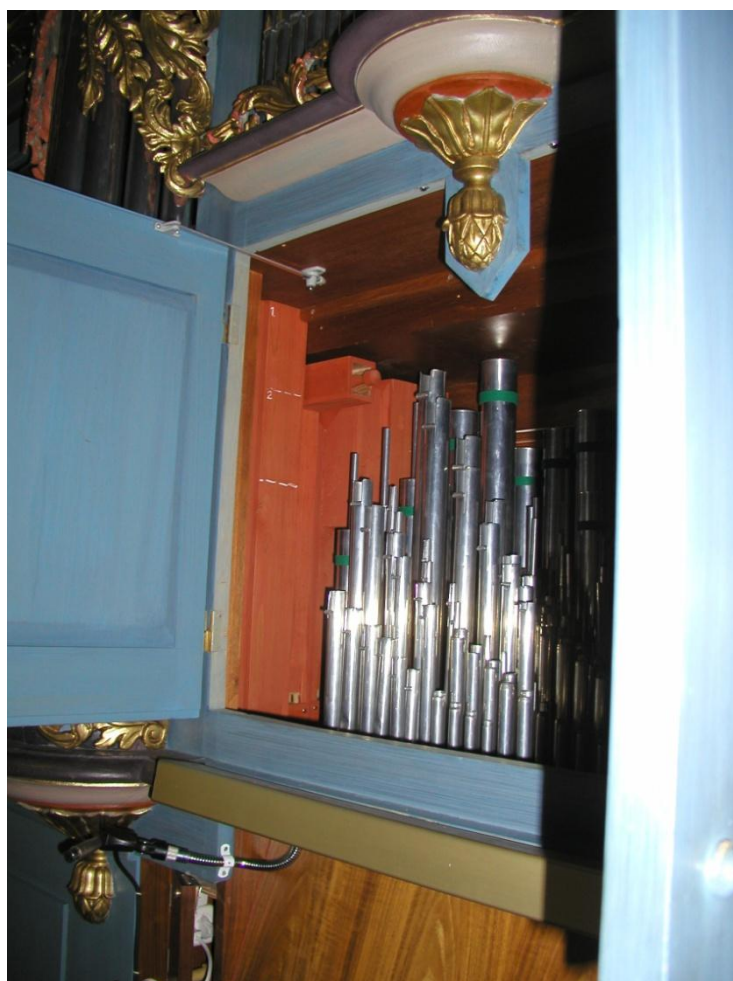
Figur 1: Provrutor i orgelhuset i Bredestad kyrka. Foto: Jönköpings läns museum.

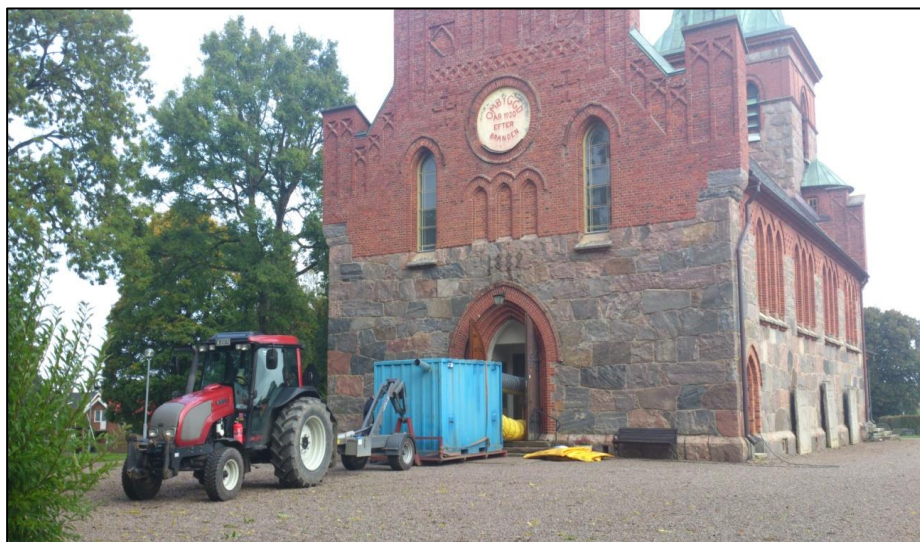
Figur 3: Test med varmluftskanon i Södra Kedum kyrka, Skara stift.
