Kulturhistorisk inventering av kyrkobyggnader och kyrkomiljöer i  
Linköpings stift 2005

## KÄLLSTAD KYRKA

Källstad socken  
Vadstena kommun  
Linköpings stift  
Östergötlands län

Kulturhistorisk inventering av kyrkobyggnader och kyrkomiljöer i Linköpings stift.  
Delrapport juli 2005.

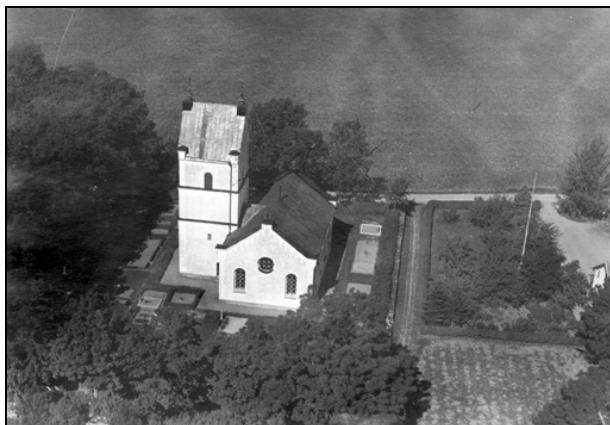
Källstad kyrka 1935.
