**Omläggning och tjärning av spåntak på byggnadsminnet Rhyzeliusgården, Absalon 1,
Linköpings kommun**

Dokumentation över genomförda åtgärder.

Beställare: Linköpings stift

Dokumentation sammanställd av stiftsantikvarie Gunnar Nordanskog 2016-09-14

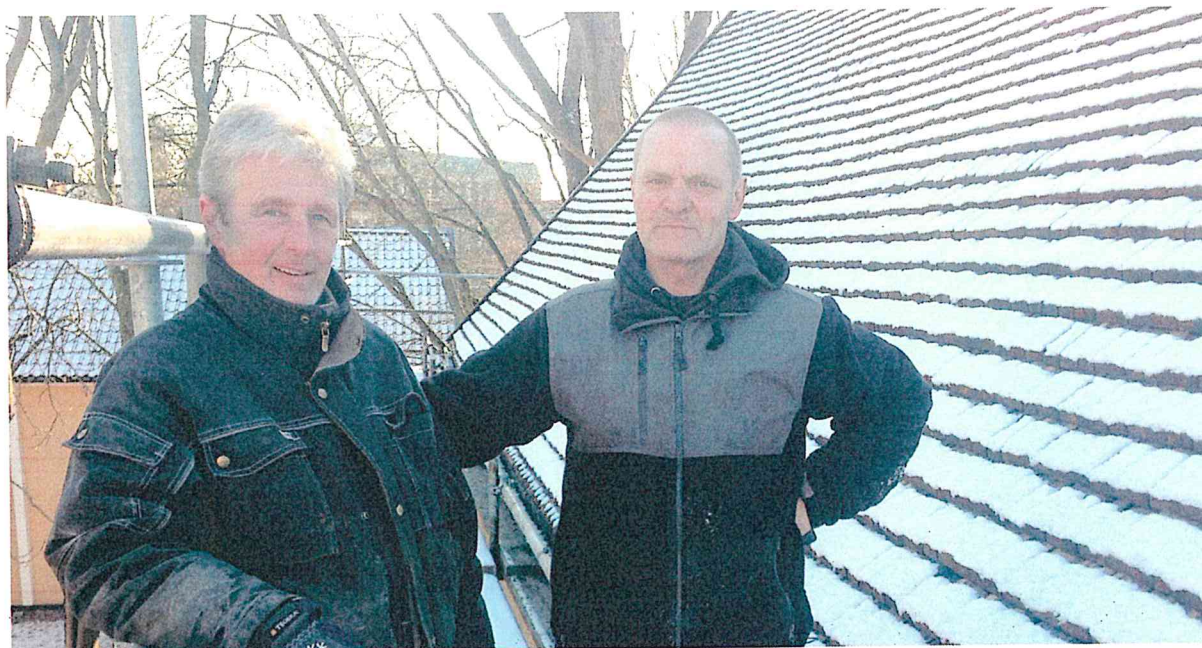
Spånläggarna Lars-Owe Larson och Ulf Arnesson vid det nylagda östra takfallet i februari 2016 (foto: Fredrik Olofsson)

I januari-februari 2016 omlades spånen på det östra takfallet och på den östra utbyggnaden. Till spån användes tätvuxna maskinkluvna och tjärdoppade furuspån från Finland, Vanhat Talots gamla spånfabrik. Spånen lades med några millimeters mellanrum och spikades på läkten med galvaniserad trådspik.

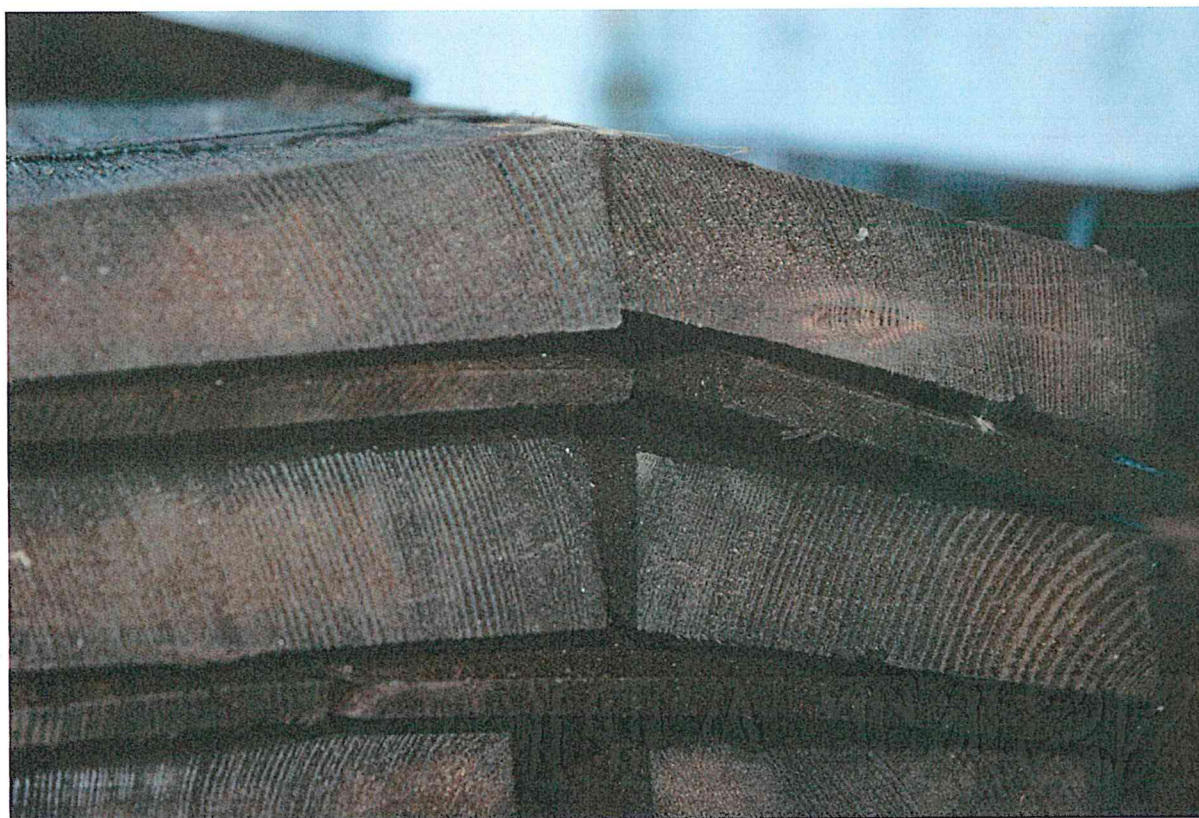
Tjärdoppade furuspån efter leverans från Vanhat Talot. Genomsnittlig årsringstäthet uppskattad till 8-12 årsringar per cm, även om enstaka spånor är mer snabbvuxna.

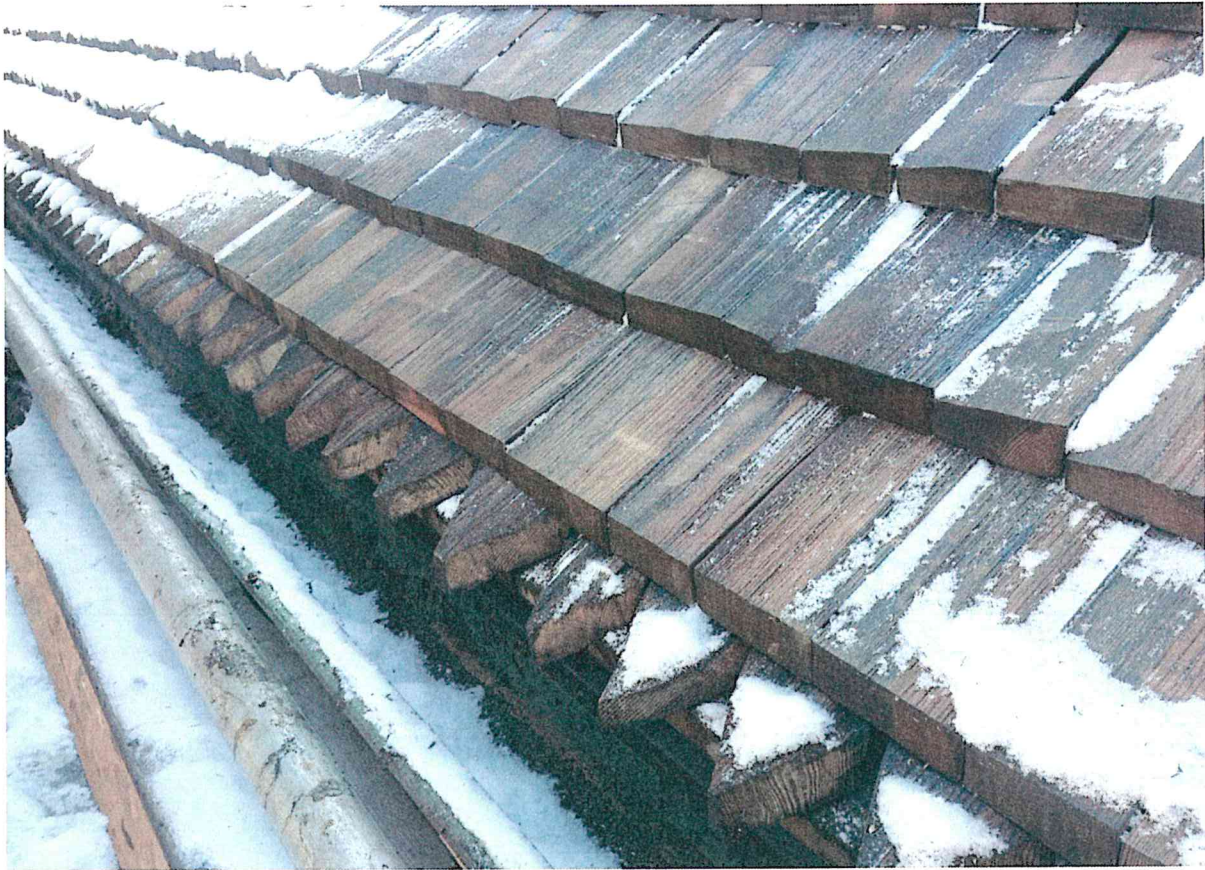
Del av det omlagda östra takfallet, februari 2016 (foto: Fredrik Olofsson).

Vattbrädan på nordöstra sidan och delar av nockbräderna på östra sidan byttes. Under nockbräderna ligger en avtäckning av näver. Den bedömdes vara i gott skick och byttes inte ut. Taktrobräderna är av varierande ålder, mestadels ramsågade. Även dessa var i gott skick och inga byten gjordes.

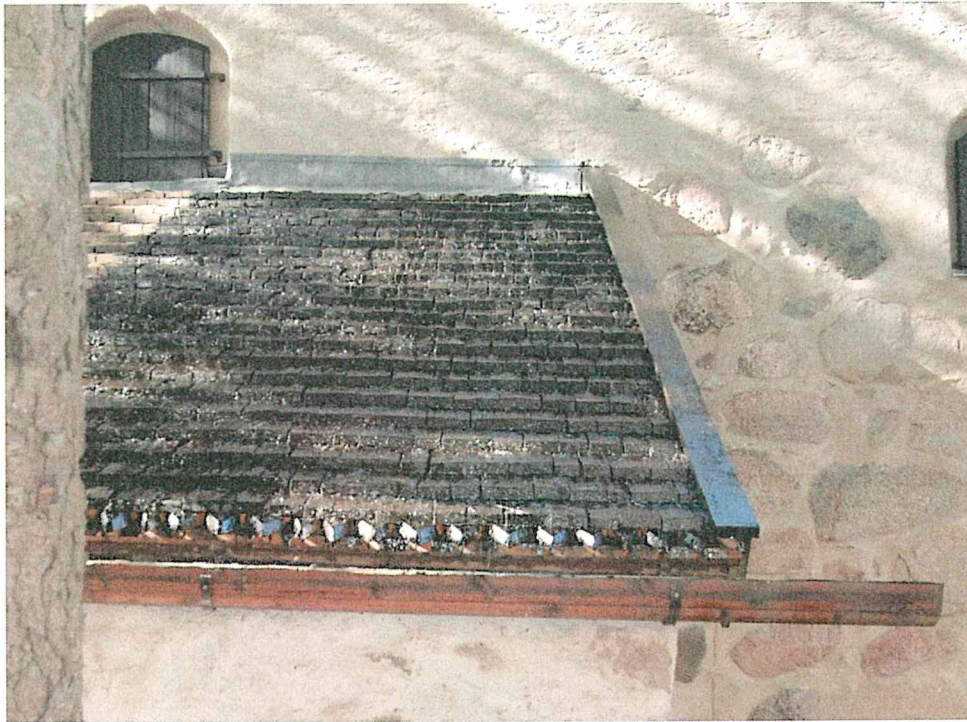
Provytan med
sandinblandning i tjäran

På den östra utbyggnadens takfall gjordes ett försök med att blanda ut tjäran med sand, för att underlätta bildningen av en vattenavvisande film på träets yta och på sikt bygga upp ett tjockare skikt. Sand och andra tillsatser har historiskt använts vid tjärning (Källbom 2015:81). Försöksytan upptar ca en tredjedel eller 8 m² av utbyggnadens tak, från norra sidan fram till luckan på muren.

Två olika metoder prövades. Först ströks tjära på spånen, varefter sand ströddes ut för hand och sedan påströks ytterligare tjära varvid sanden breddes ut med penseln. Denna metod befanns vara tämligen arbetskrävande och säkerligen svår att genomföra på brantare takfall, varför istället prövades att hålla sand direkt i tjärhinken. Detta fungerade bra, med ordentlig omrörning med penseln får man upp en ganska stor mängd sand på spånen. *Åtgången var ca 0,5 l sand och 2 l tjära per m².* Tjären rinner betydligt mindre och metoden kan till och med underlätta arbetet vid riktigt branta fall, som t ex tornspiror. Efter sandbehandlingen är ytan lätt glittrande, och det är möjligt att sanden ger en viss ljusavvisande och därmed skyddande effekt. Övriga takytor tjärades på vanligt sätt. Tjärningen bör upprepas med täta intervaller under de kommande åren, och då ska försöket med sandinblandningen upprepas på samma plats.

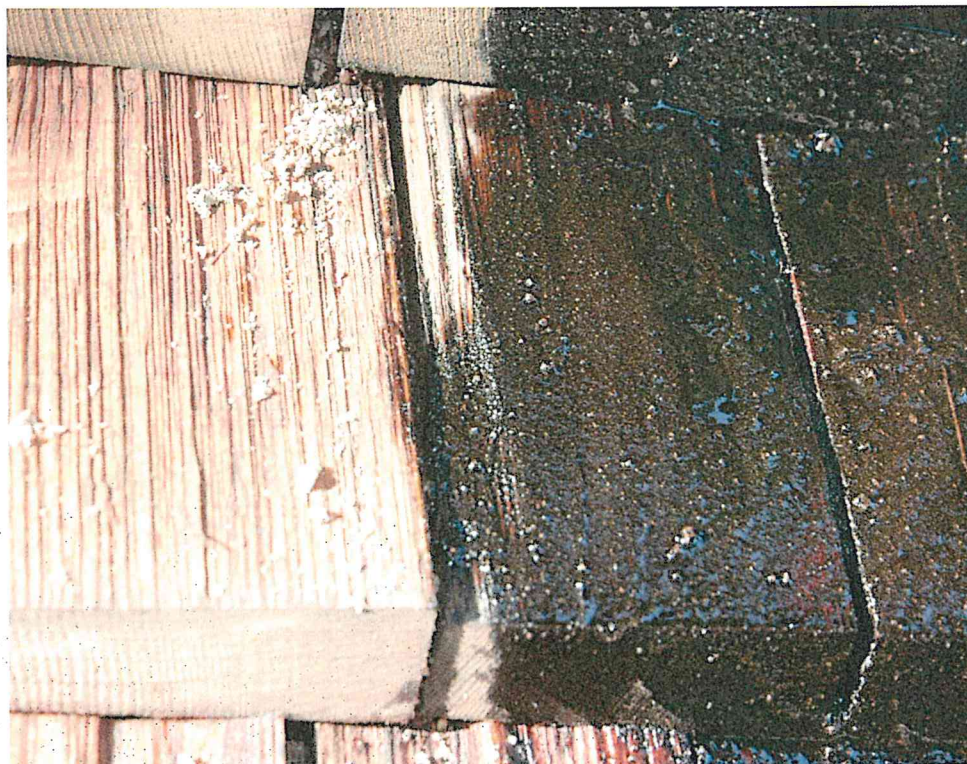
Närbild av sandinblandad
tjära
