Medeltida kyrkotaklag

Örebro län, Strängnäs stift

Inventering etapp 1, 2013-2014

Daniel Eriksson
Anneli Borg
Rapport 2014:05

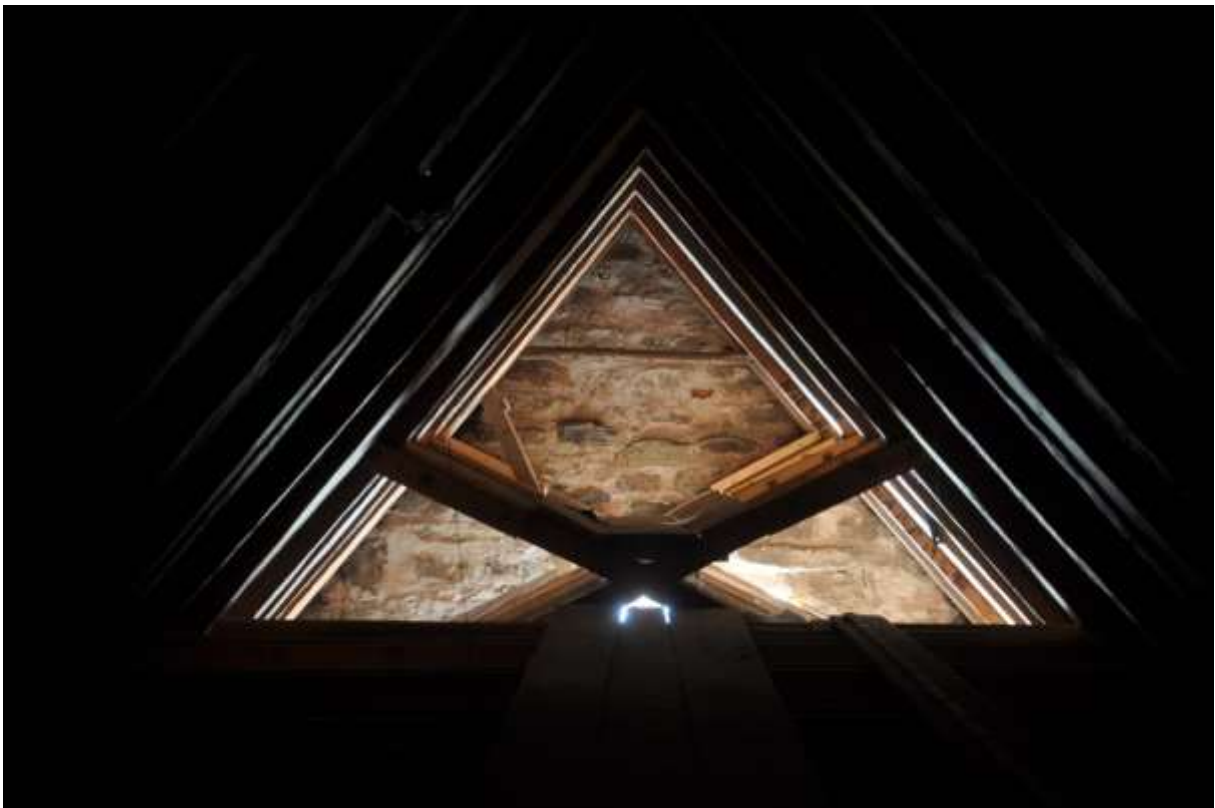
Längst bort syns takstolar med saxsparrar över koret, dendrodaterade till ca 1575.

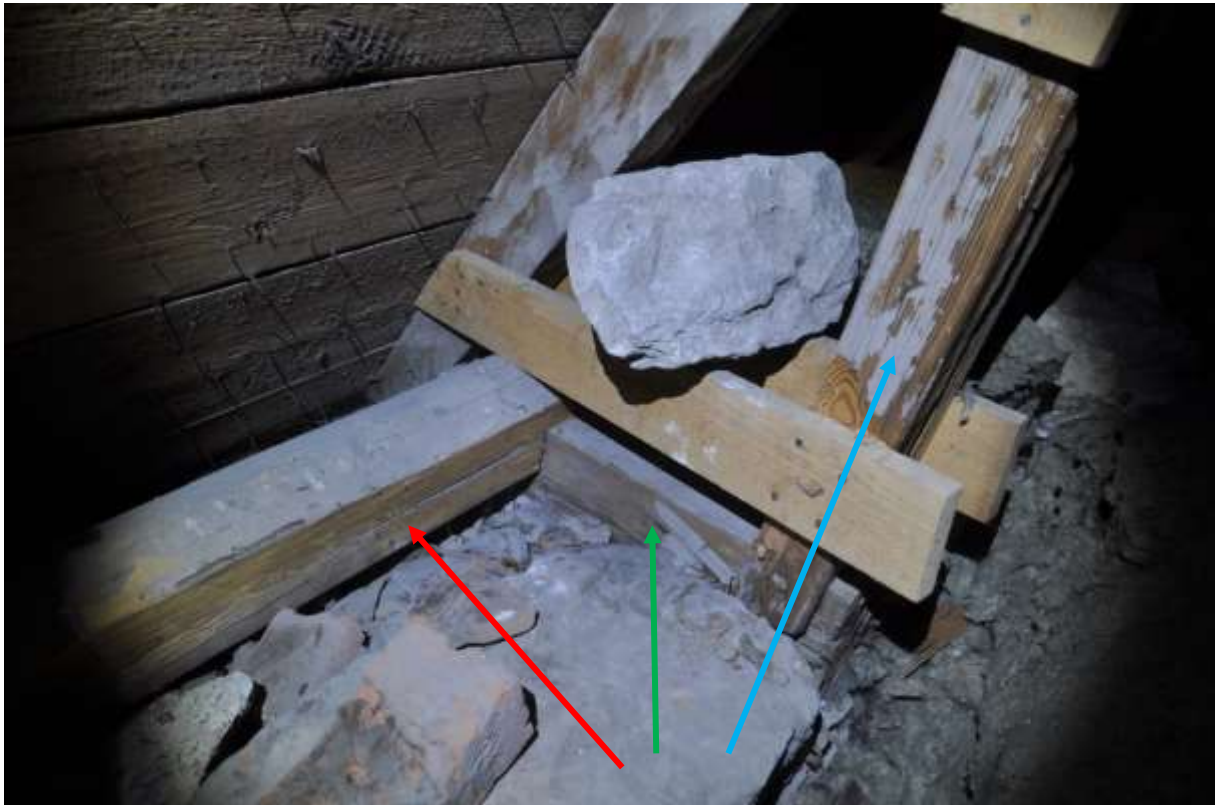
Bild på en knäbock i långhusets mittre del. Sprätthuggen styrbjälke med översidan helt obearbetad. Avkapad bindbjälke, sprätthuggen och bearbetad med skave. Återvänt stödben, även det bearbetat med skave.

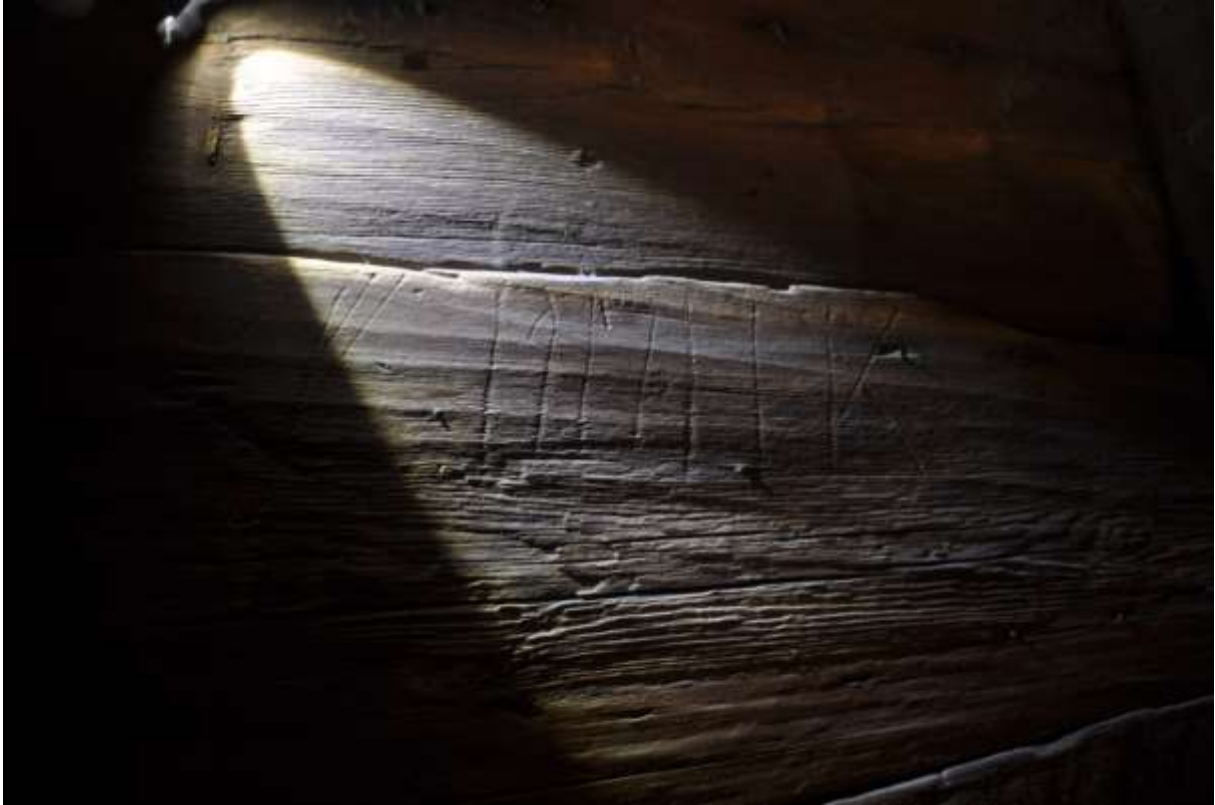
Brädor med skavda ytor. Här med runliknande ristningar.

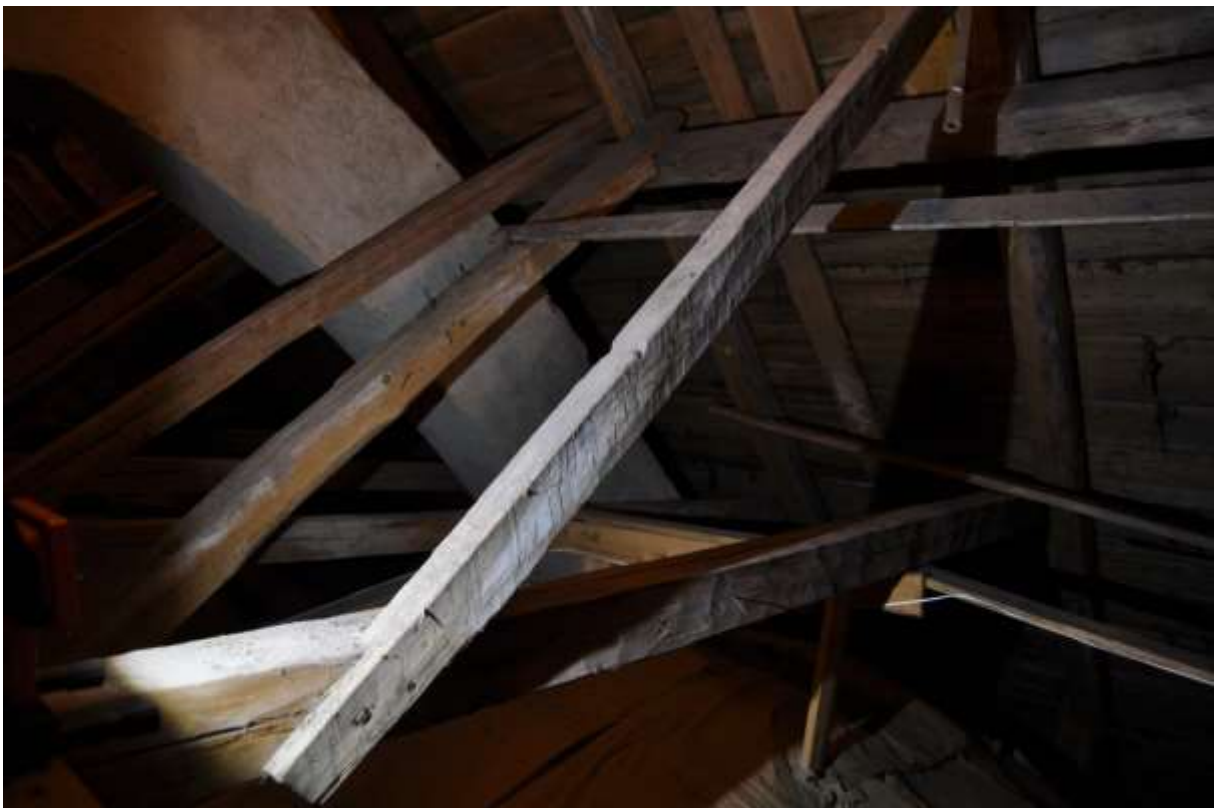
Ett återanvänt stödben, ursprungligen från det tidigmedeltida taklaget. Sprätthugget, och med en helt annan färg än strävorna i bakgrunden.

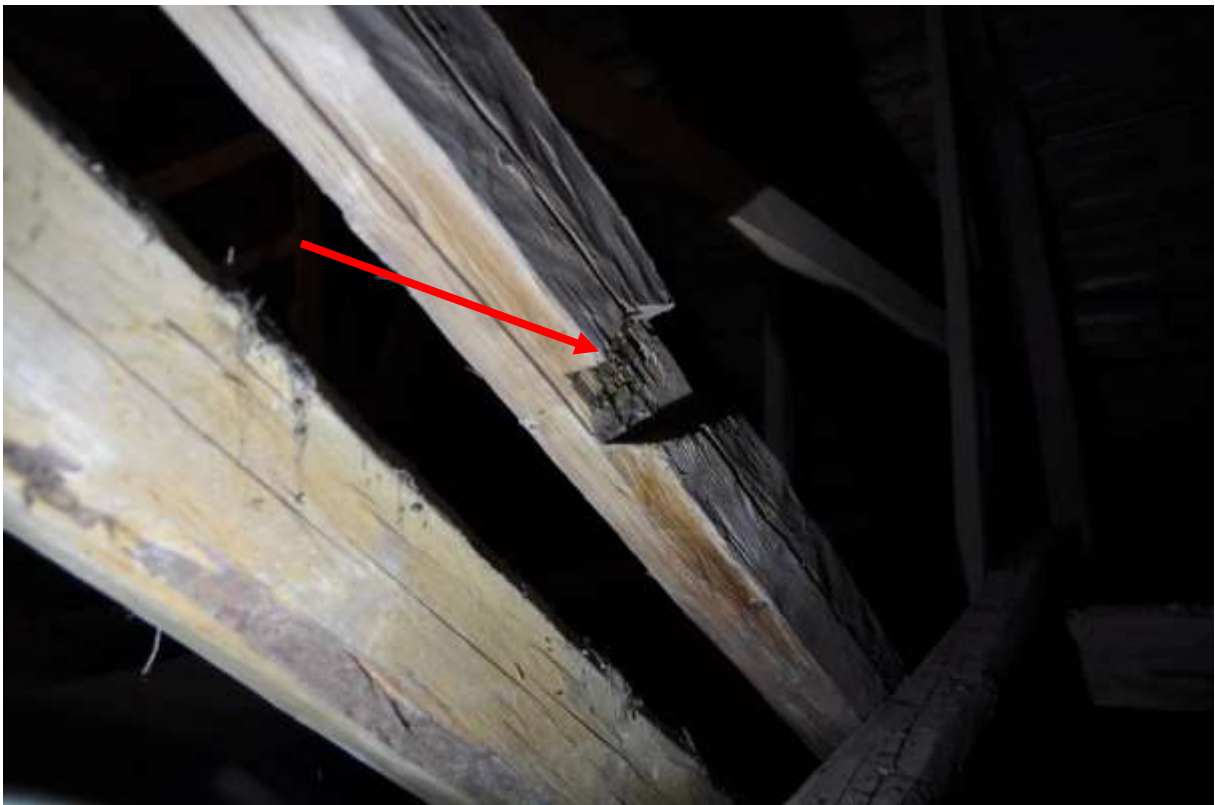
...såsom synes här. Dessa delar kommer troligen från det senmedeltida taklaget.

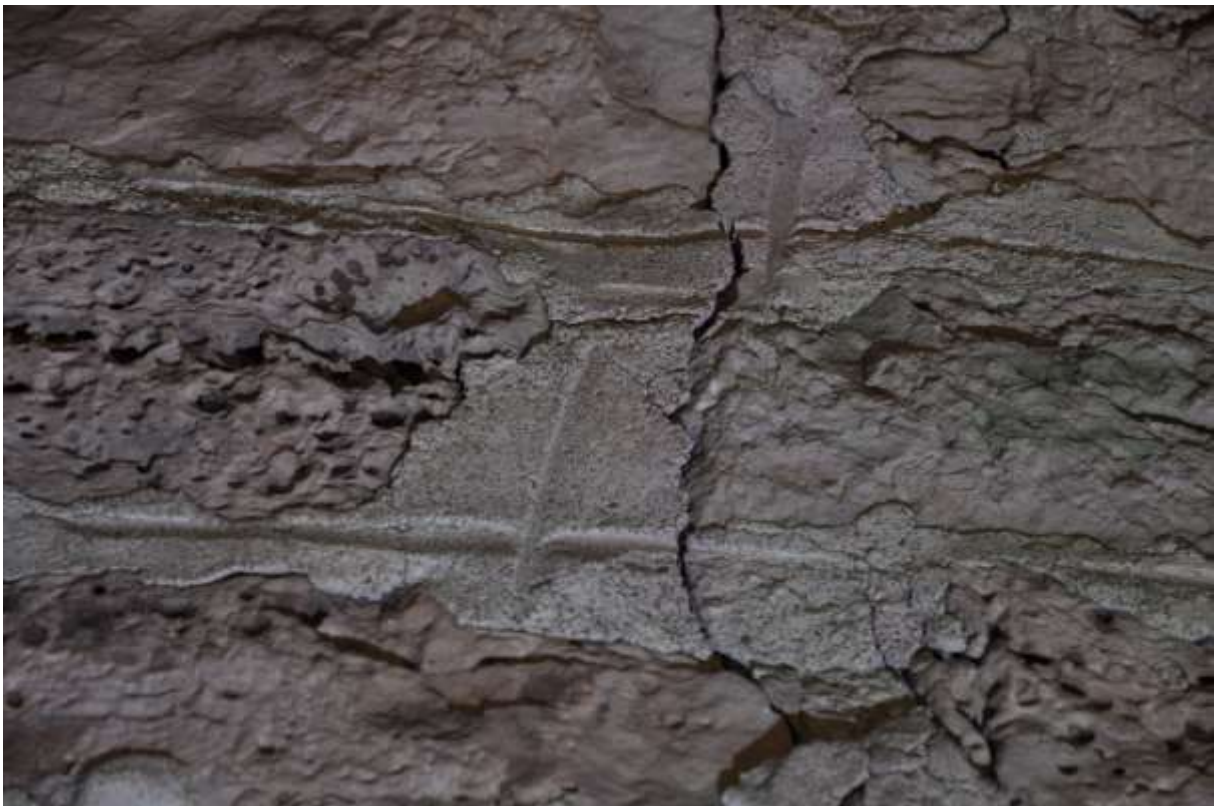
Ritsade fogar i tornets murverk.

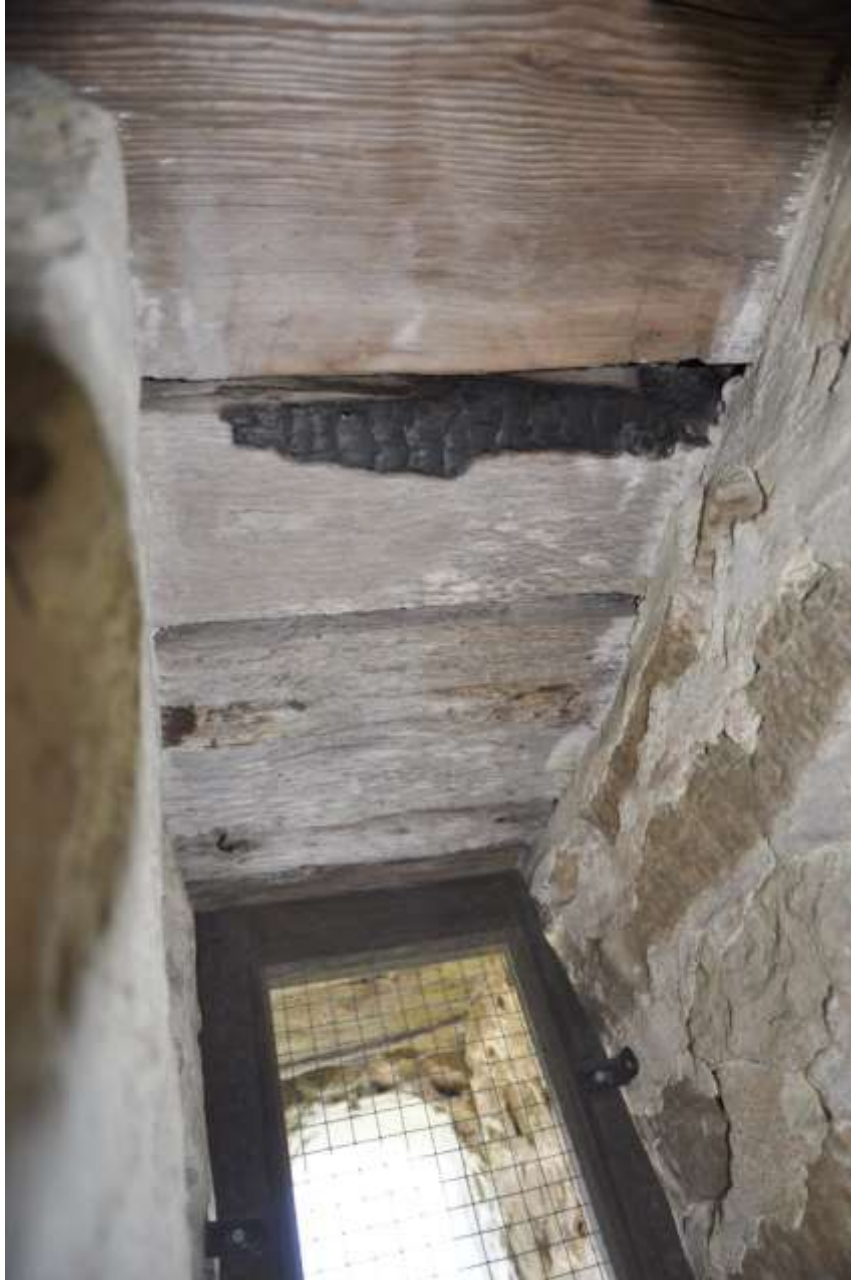
Brandskadat virke i ljudöppningarna.

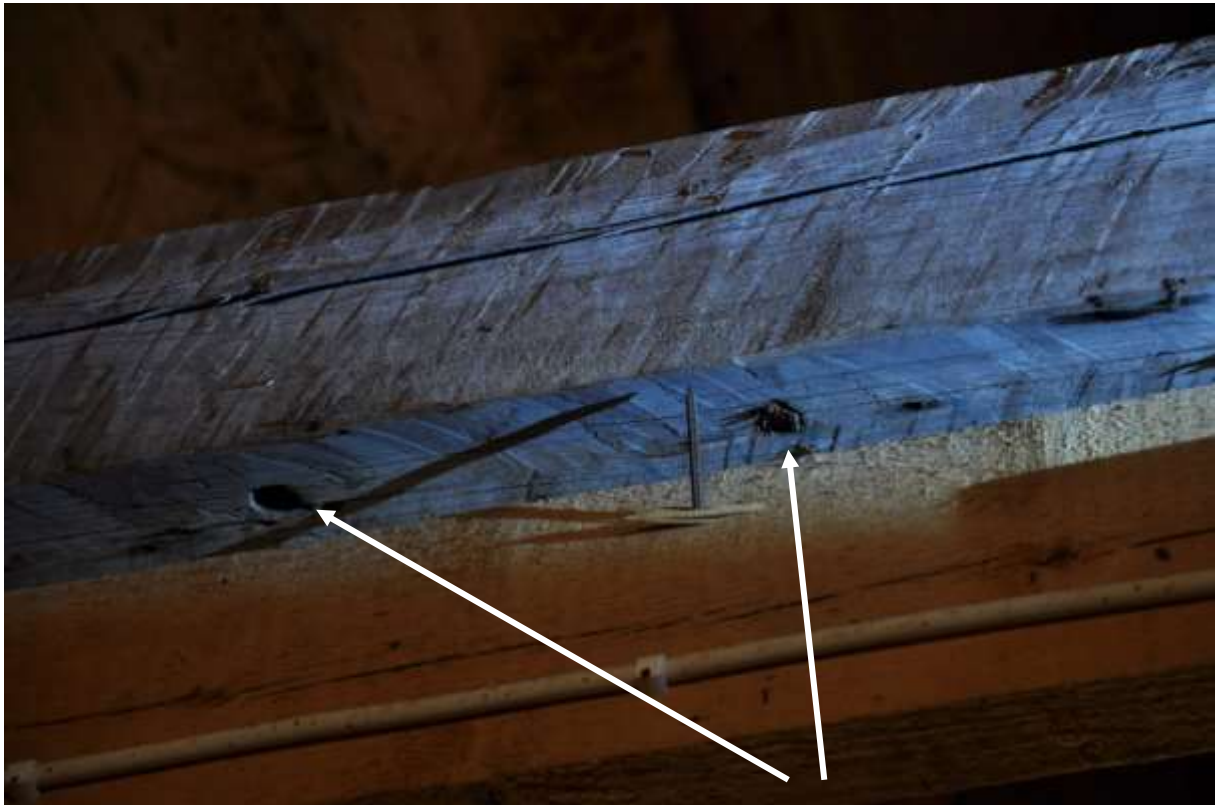
Ursprungligt högben. Sprätthugget till skarp kant och med dymlingshål för att fästa takbrädorna.

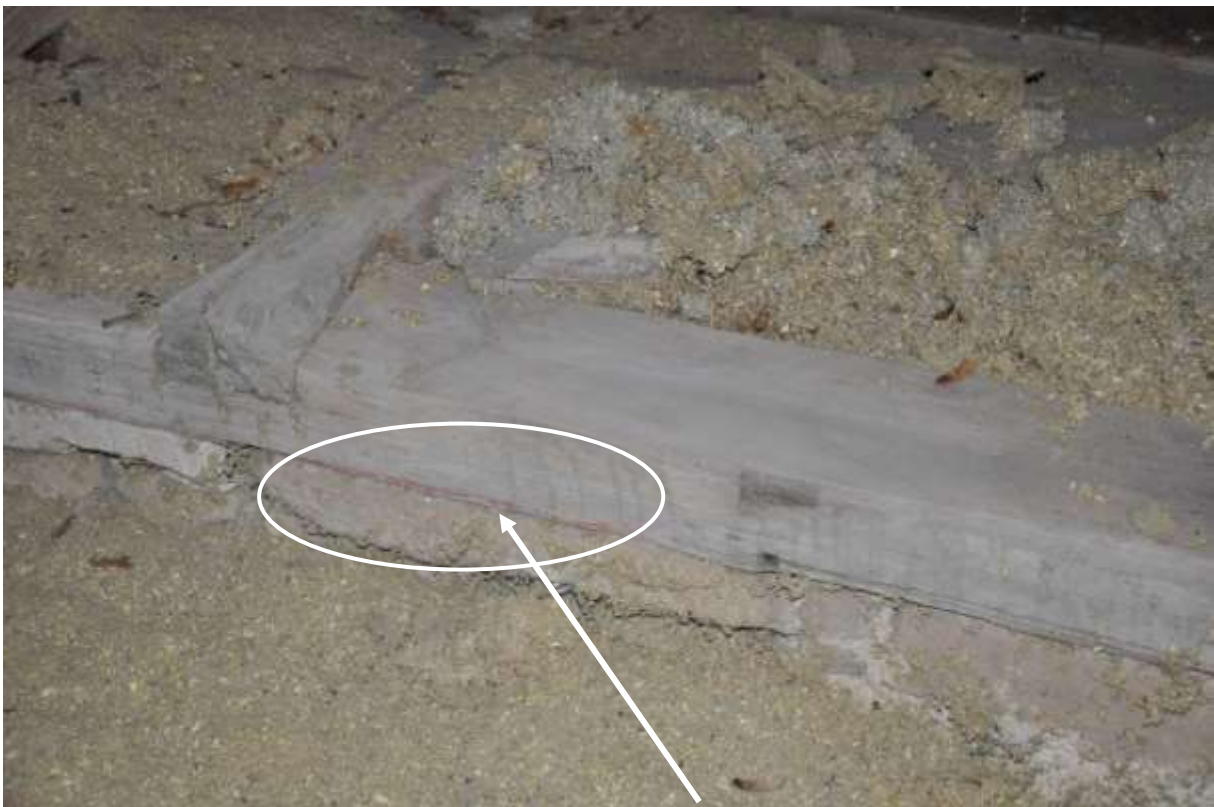
Medeltida virke som snörslagits med rött pigment och sedan klyvts.

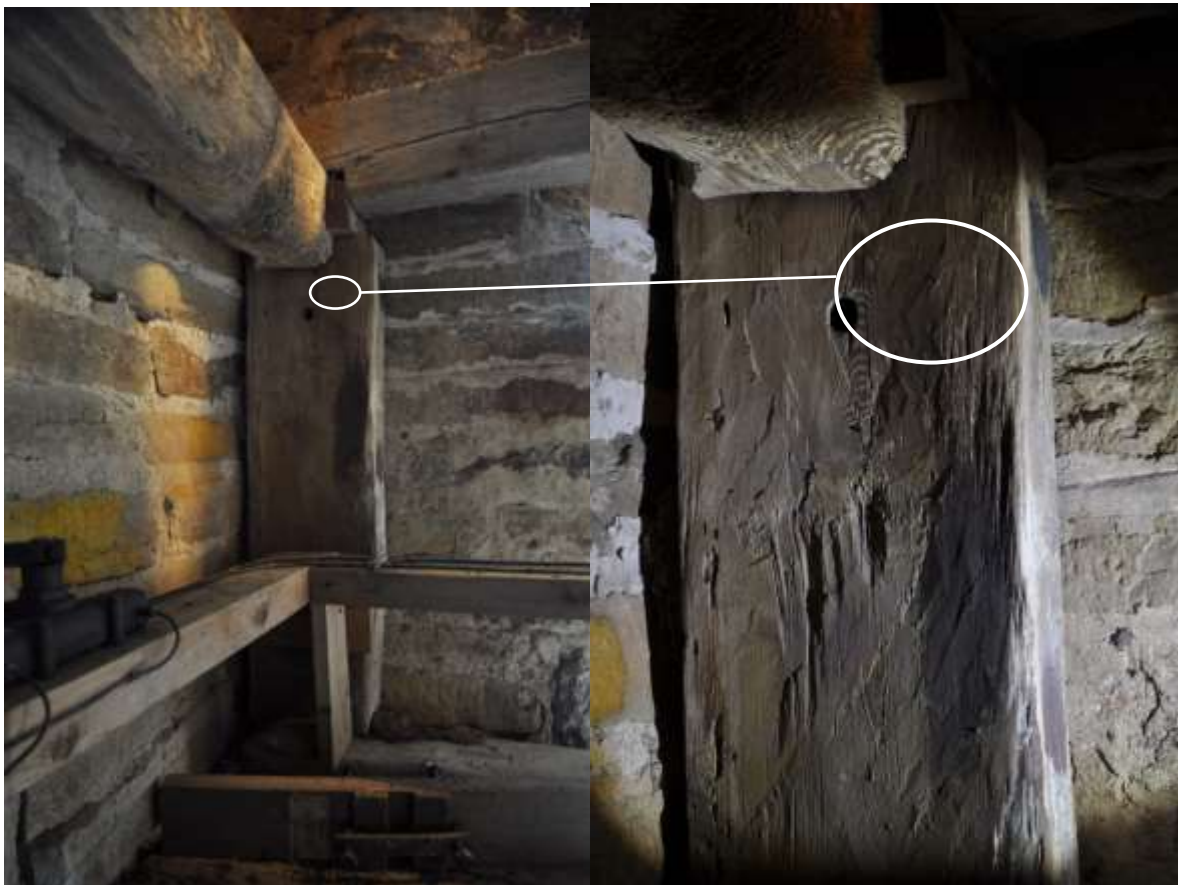
Den ena av de två stolparna som består av återanvänt virke. De uppvisar en variant av sprätthuggning (slinthuggning) samt en dimension som för tankarna till medeltida klocktorn.

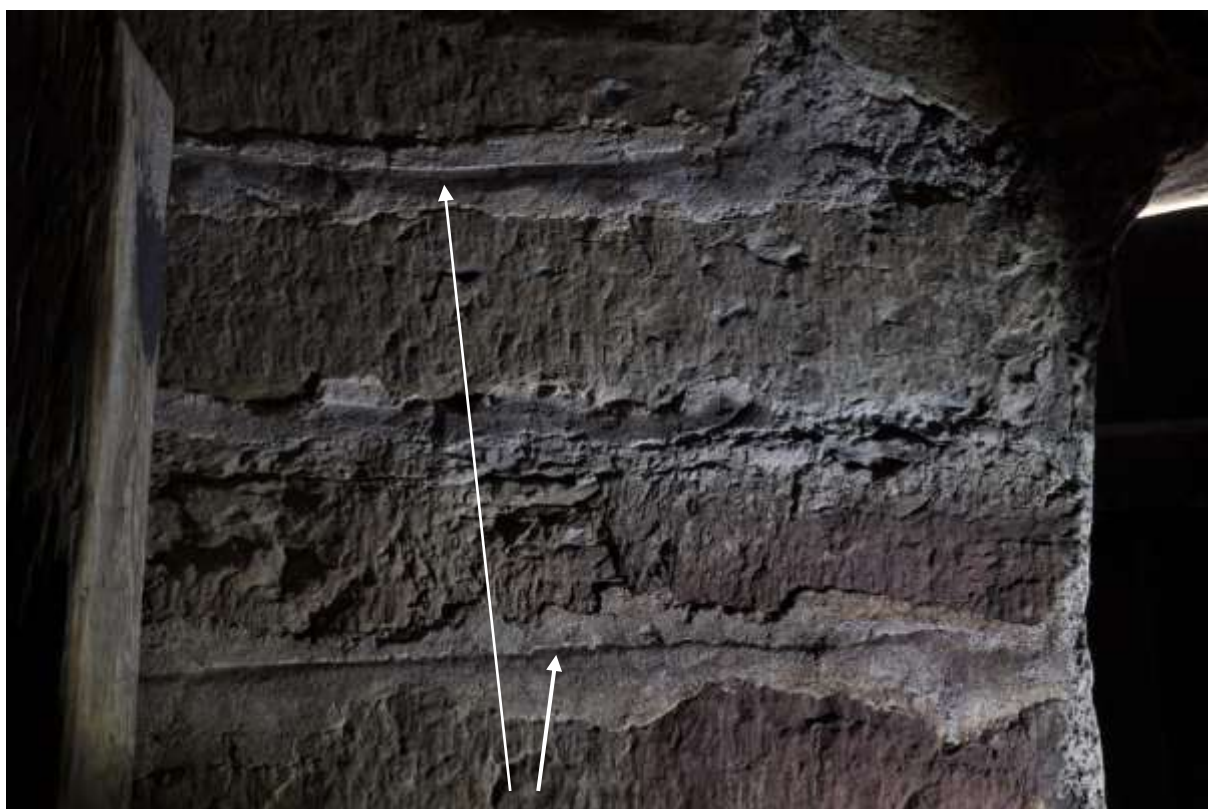
Ritsade fogar längst upp i tornet.

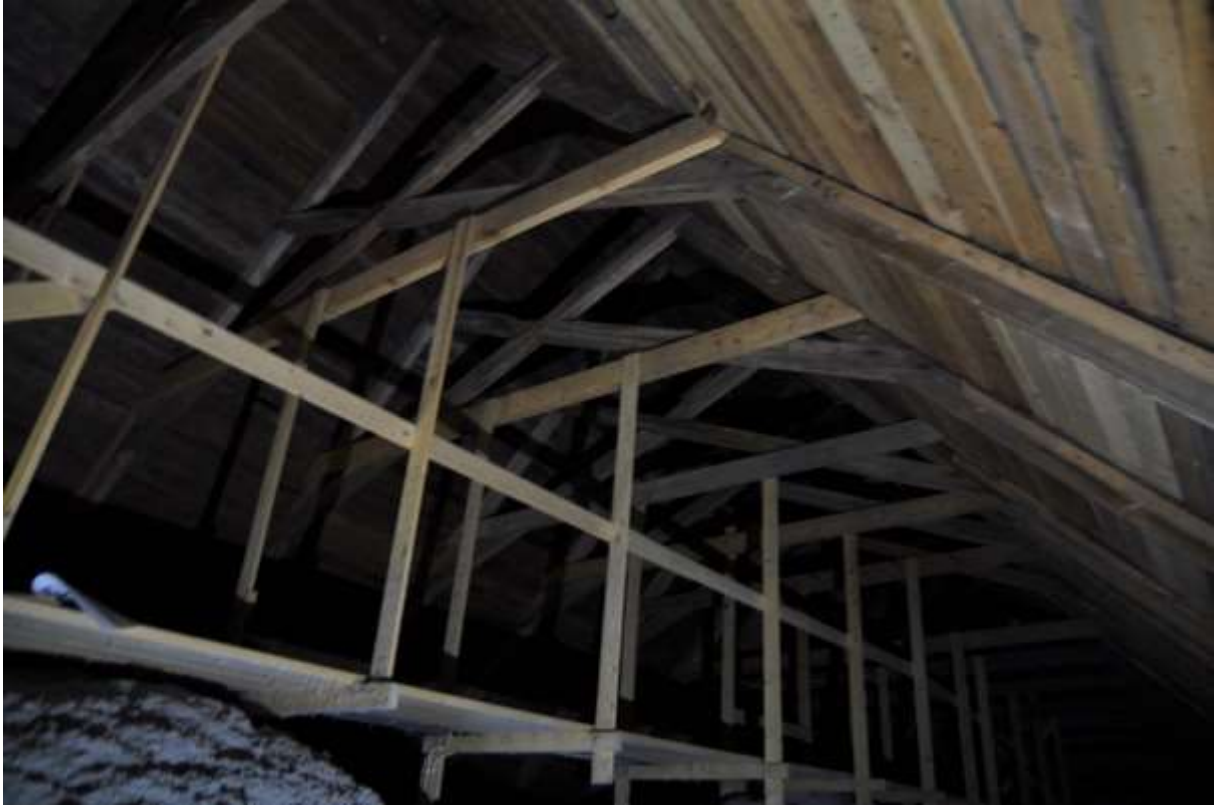
Sentida förstärkningar samt brygga stör bilden av det ursprungliga taklaget. Av den ursprungliga takstolen syns här högben samt kryss/saxsparrar.

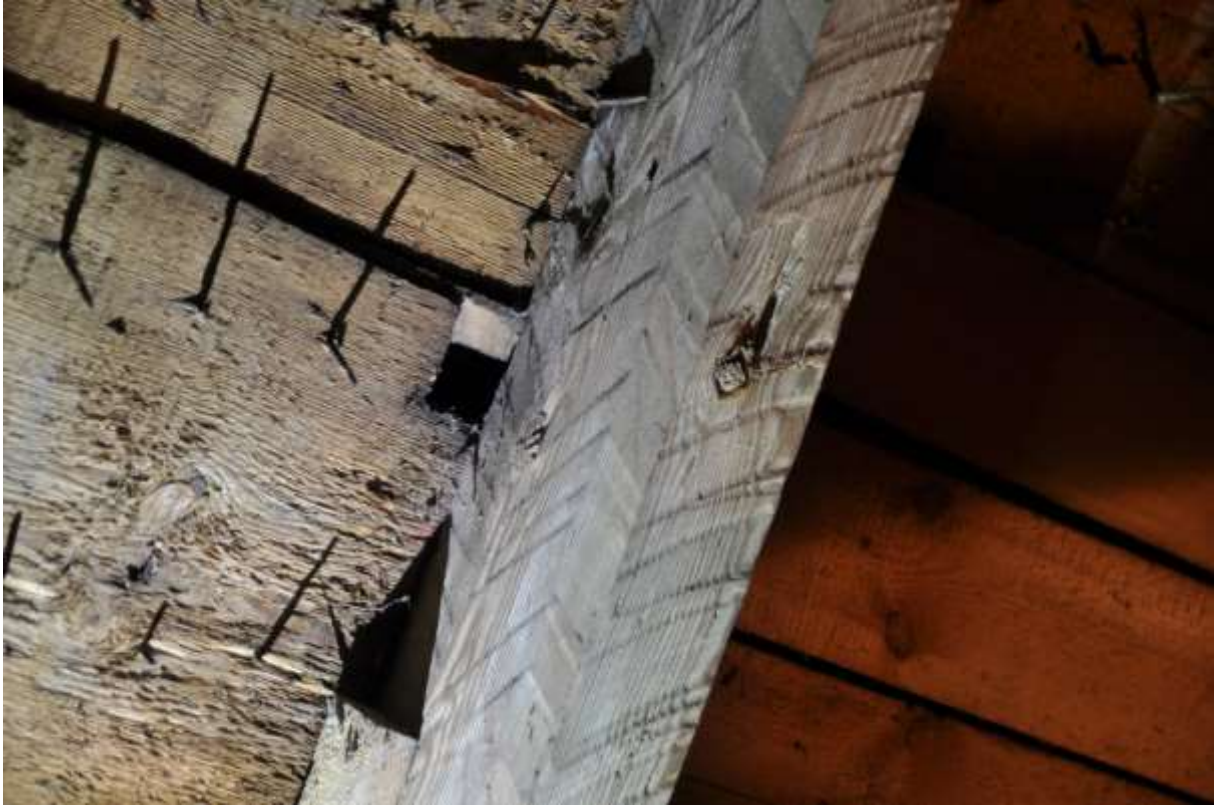
Sprätthuggning på ett högben, utförd i markant bandformation och fiskbensmönster.

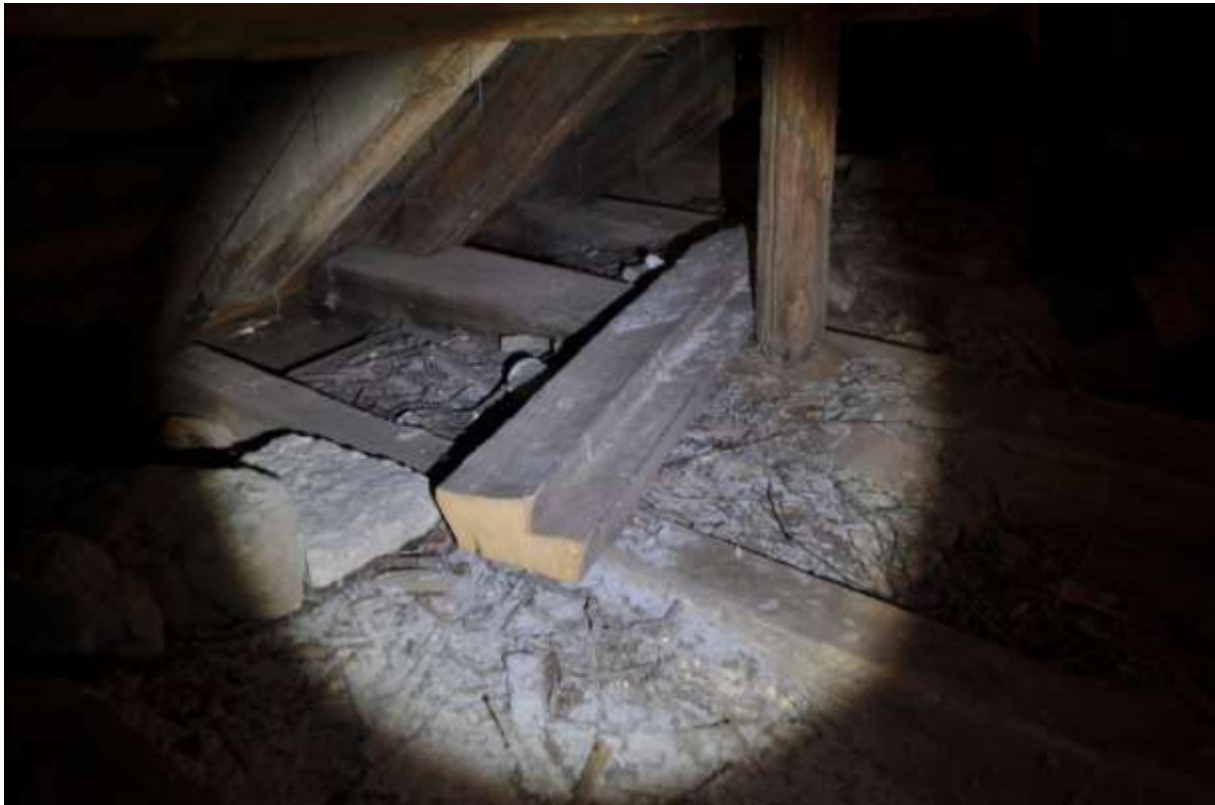
På södra murkrönet ligger ca en meter av längdförstyvningen. Mycket viktigt att den ej städas bort.

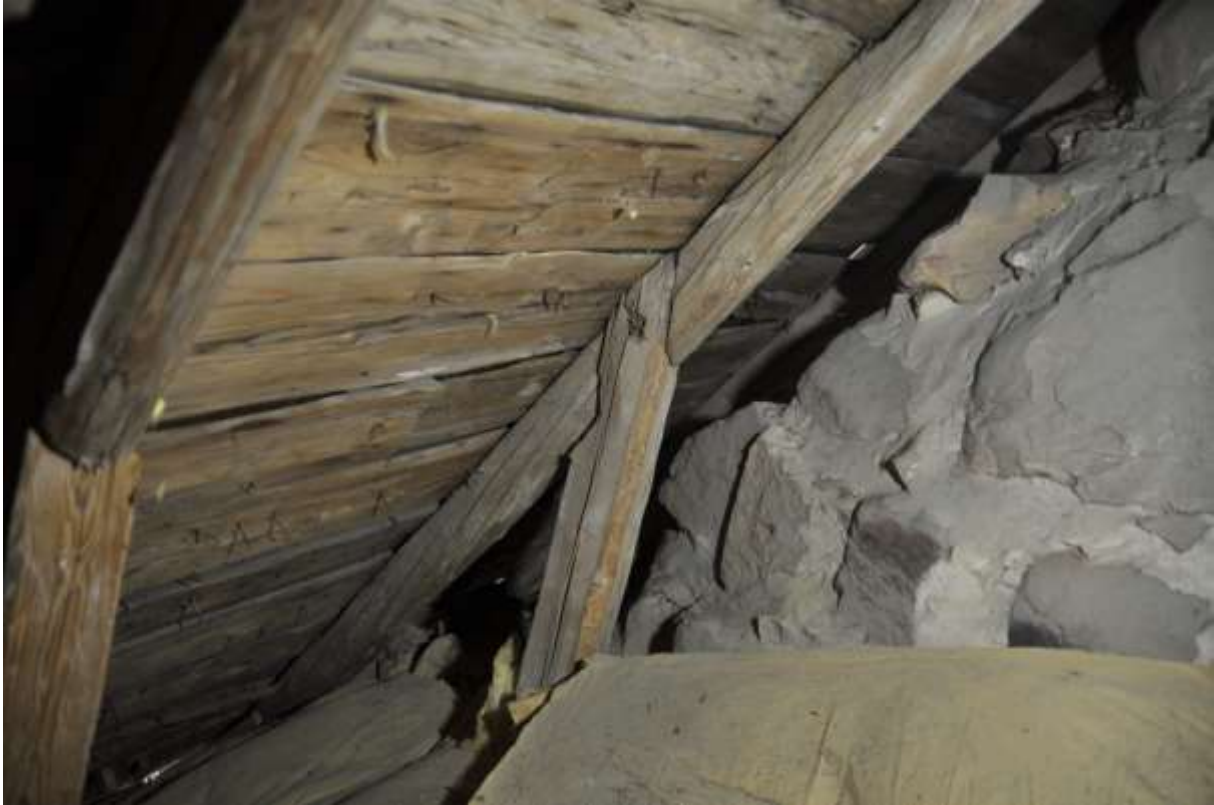
Eventuellt senmedeltida taklag över sakristian. Bild tagen mot norra gavelröset.

I sakristians taklag har flera hanbjälkar lossnat från sina knutpunkter på grund av att högbenens nedre ändar glidit isär. Detta bör åtgärdas. Först måste en närmare undersökning av skadeläget göras. Därefter skall det bestämmas hur åtgärderna skall utföras utan att några antikvariska värden går förlorade.

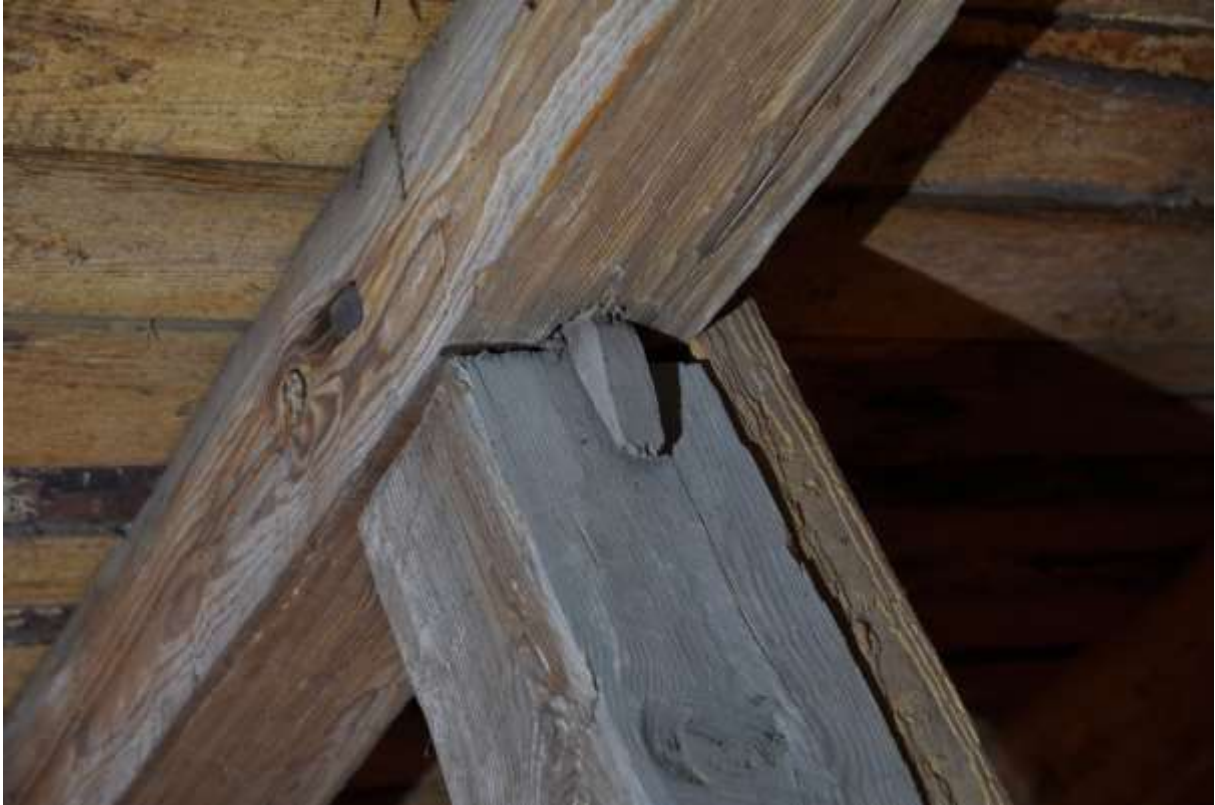
Flera av tapphålen har gjorts för stora och lusats i med en kil.

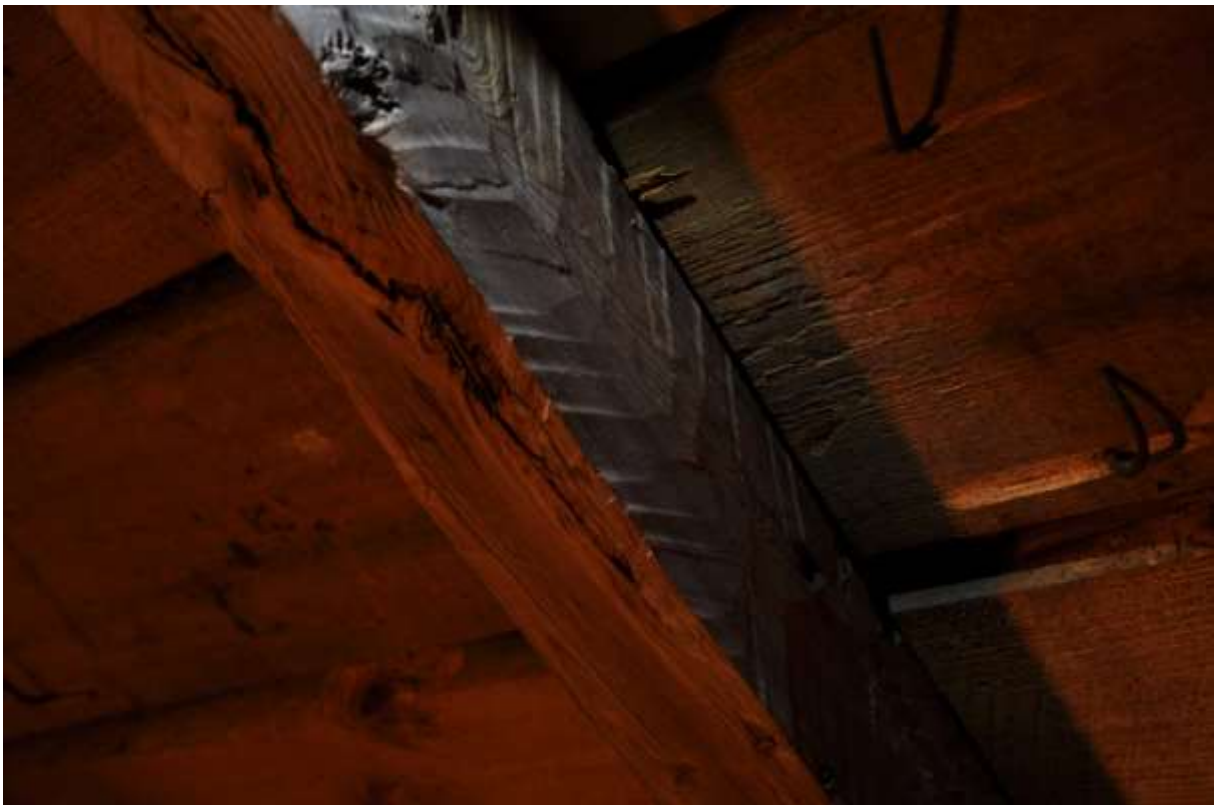
Sprätthuggning på högben. På undersidan syns att trädet haft en gammal skada.

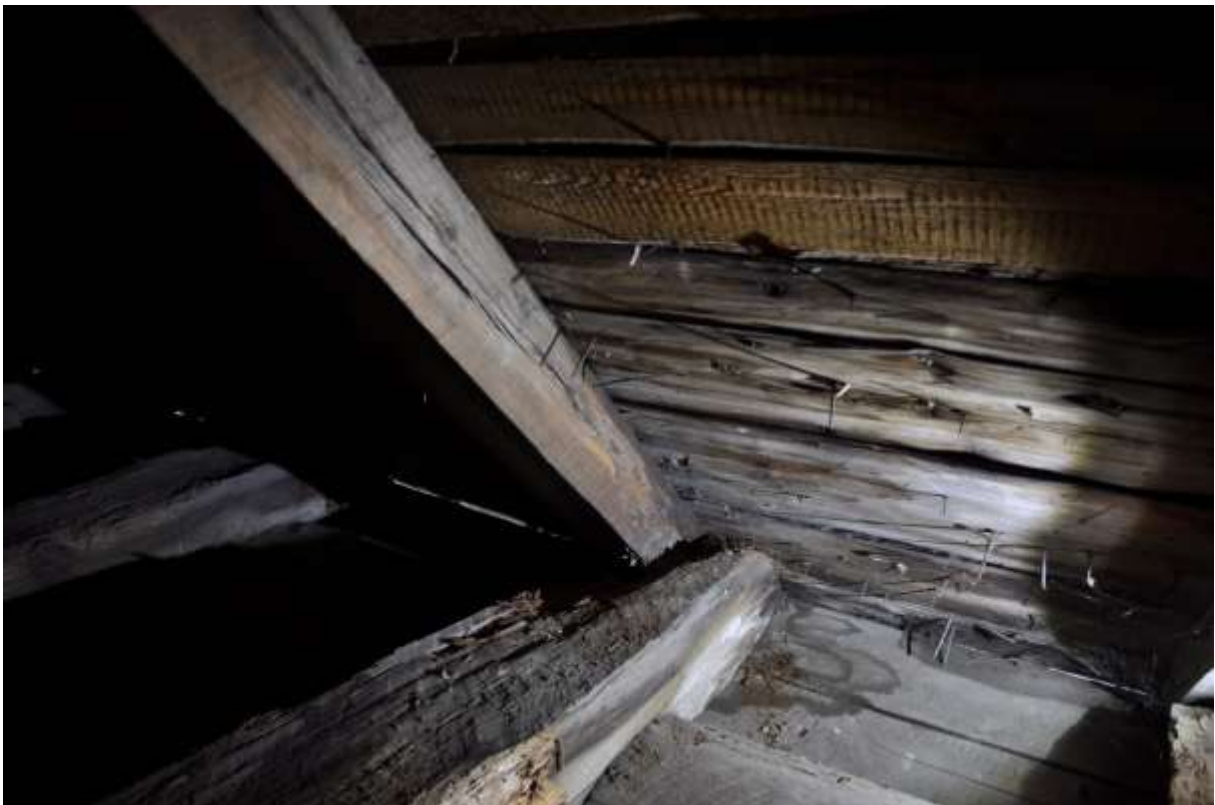
Pågående takläckage vid norra takfoten. Här finns långhusets enda bevarade taktro.*

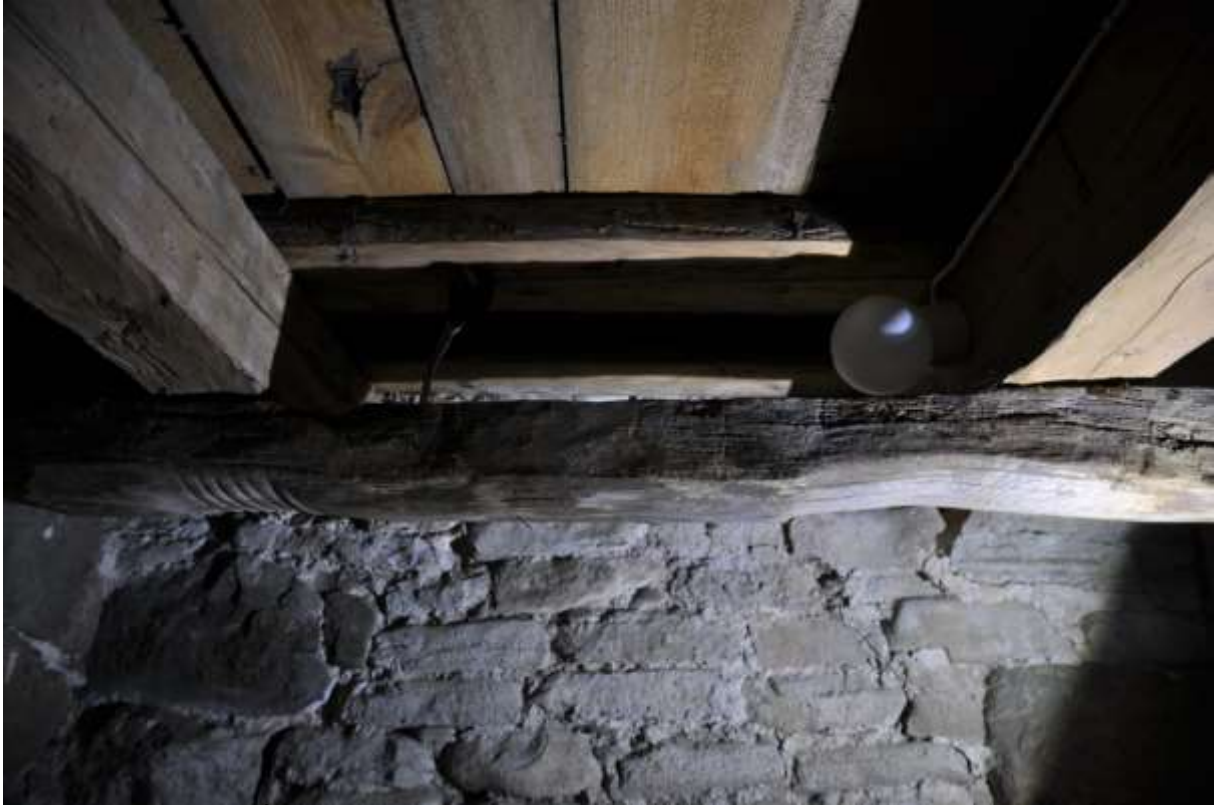
Återanvänd ekbjälke med tydligt slitage på undersidan.
