Medeltida kyrkotaklag

Stockholms län, Strängnäs stift

Etapp 2. Djupundersökning av Grödinge och Överjärna kyrkor.

Bengt Bygdén och Hedvig Bellberg 2017.

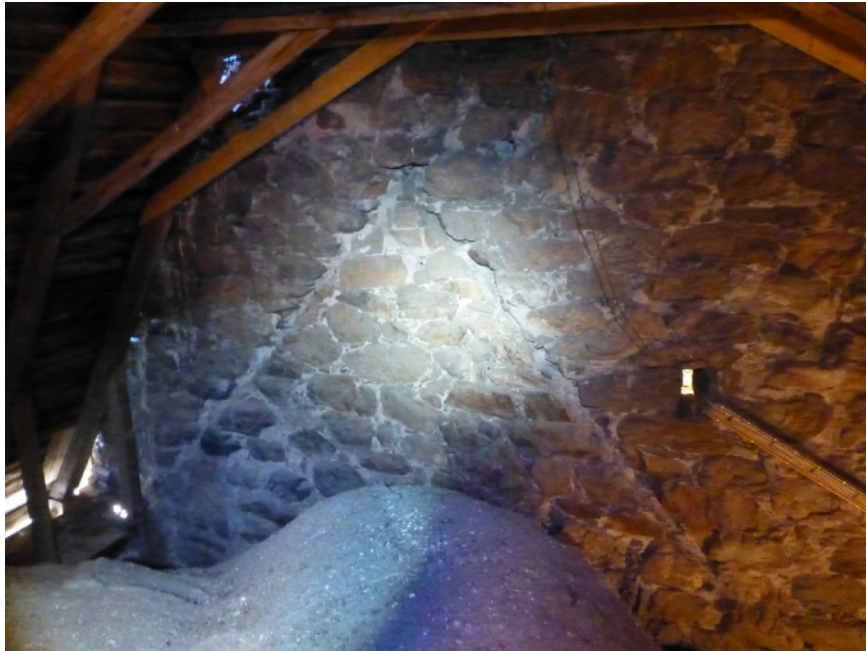
I långhusets västra del mot tornmuren ses avtryck av ett tidigare takfall. Troligen är avtrycket från 1100-talskyrkan.

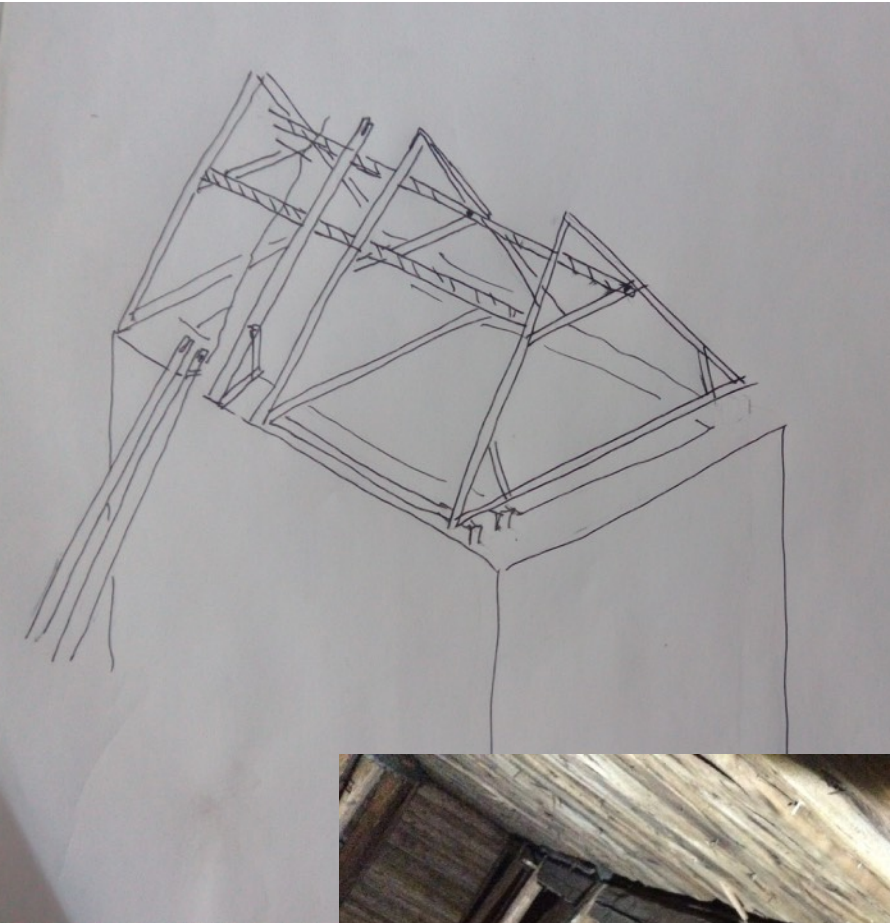
Takkonstruktionen i Grödinge har dubbla hanbjälkar och snedstöttor i kryss över den nedre av hanbjälkarna. Trädymlingar sitter i alla knutpunkter och det finns få spikar. Många knutpunkter och dymlingar har efter 500 år av påfrestningar gett med sig och skulle behöva ses

över. Detta har undertecknad påpekat i ett pm daterat 2015-09-28 (bifogas i denna rapport). En intressant detalj är att stöttorna i takstolen som bildar krysset är monterade på olika sidor av bindbjälken på den norra respektive södra sidan. Anledningen till att montera krysset på detta sätt är för mig okänt men styrker teorin om att huvuddelen av takstolarna monterats ihop "stående". Där högbenen dragits upp och stöttats av en längsgående "ås" eller ställning. Hanbjälkar, kryss och stöttor har monterats med högbenen stående.

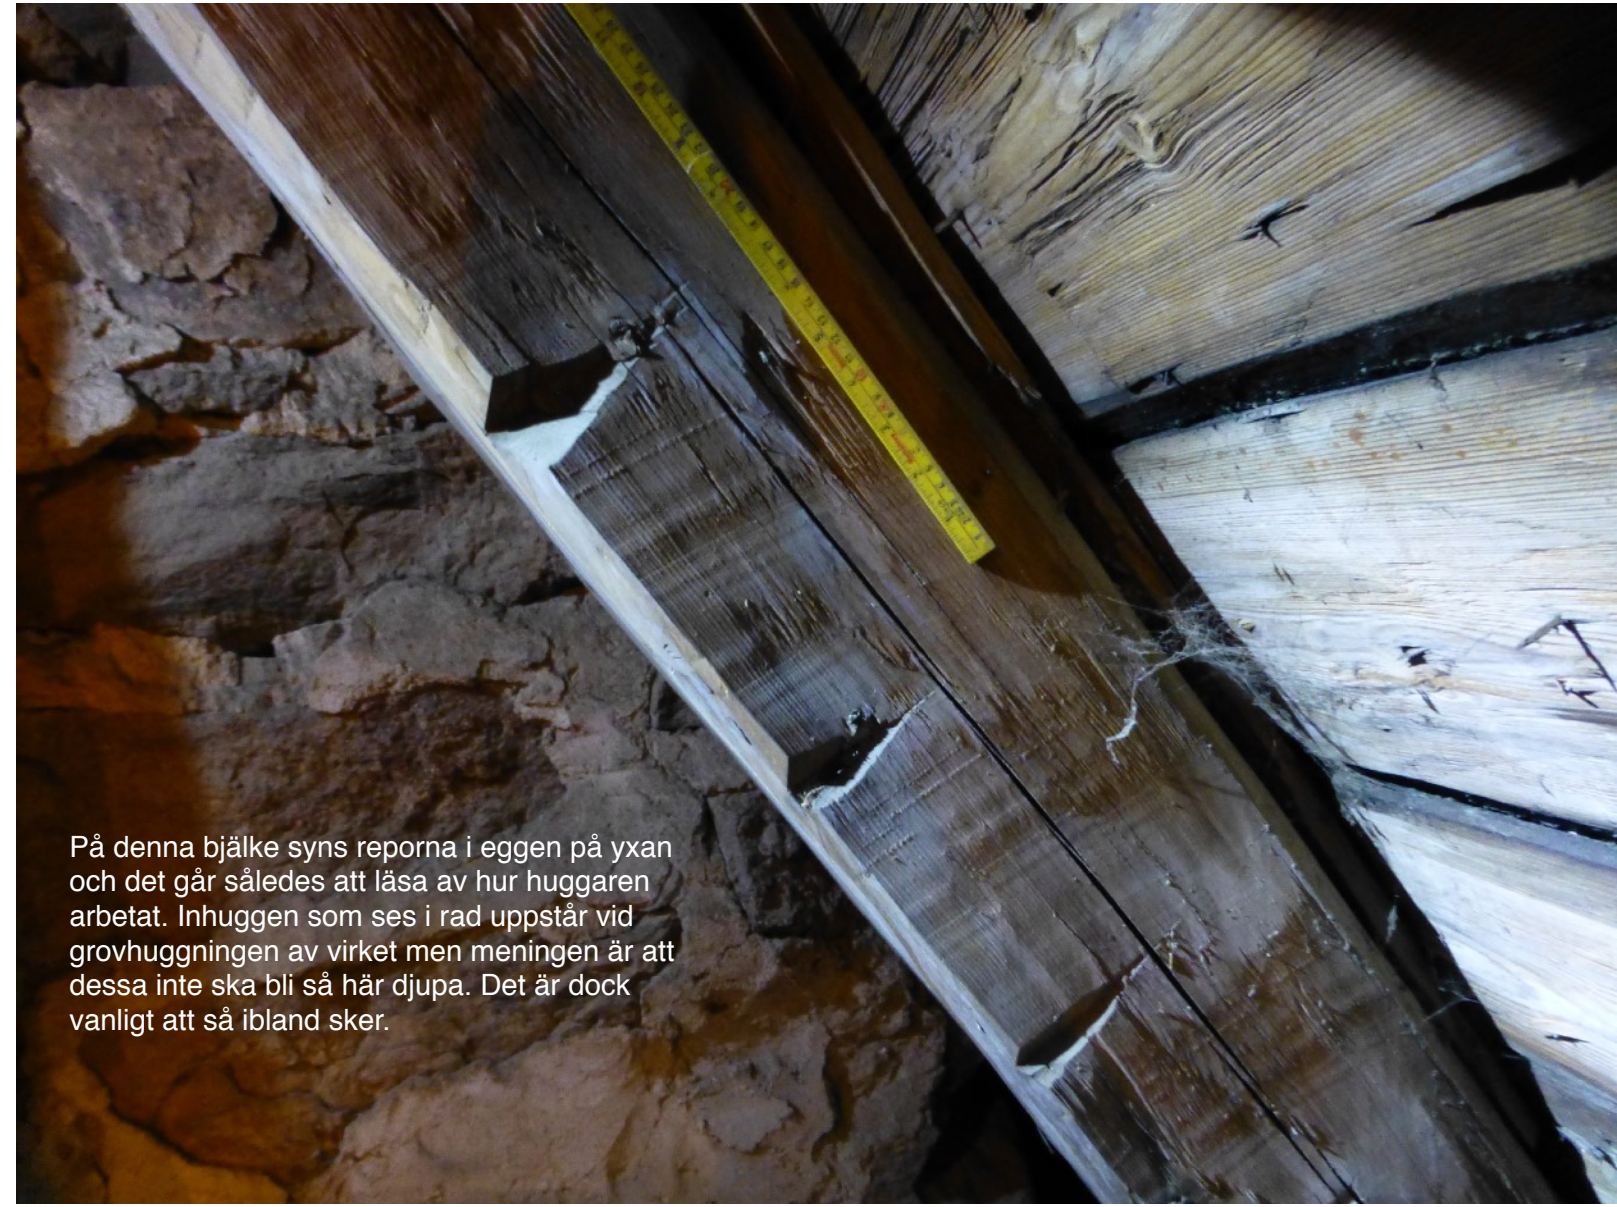
På denna bjälke syns reporna i eggen på yxan och det går således att läsa av hur huggaren arbetat. Inhuggen som ses i rad uppstår vid grovhuggningen av virket men meningen är att dessa inte ska bli så här djupa. Det är dock vanligt att så ibland sker.

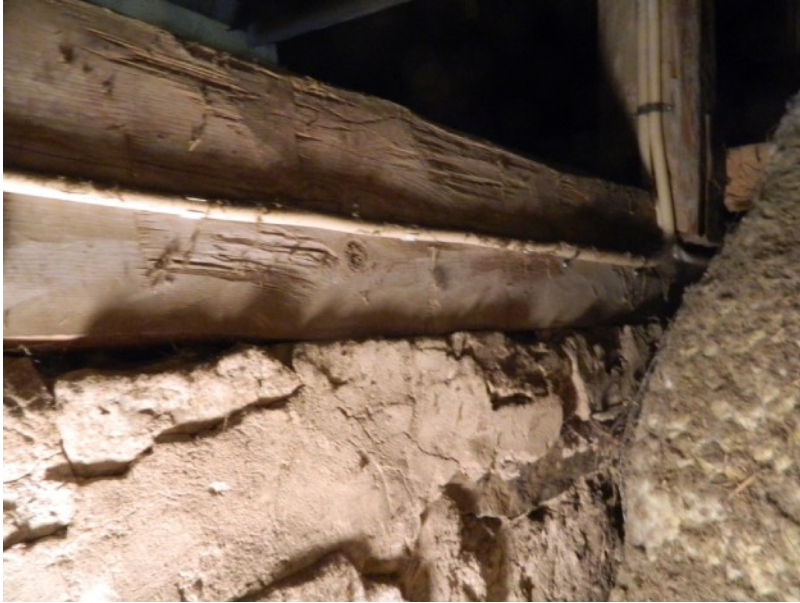
Övrigt: I långhusets södra vägg ovanför valven finns ett gammalt fönster numera igenmurat, detta tillsammans med putsspåren som når ända upp till remstyckena minner oss om den tidigare taklagskonstruktionen som alltså bör ha varit ett plant innertak i nivå med remstyckena. Detta taklag tror vi dock är samtida med valvslagningen av kyrkan.

Putsen på väggen upp remstycket tyder på att väggen varit synlig. Troligen har ett trävalv eller plant innertak varit föregångaren till nuvarande.

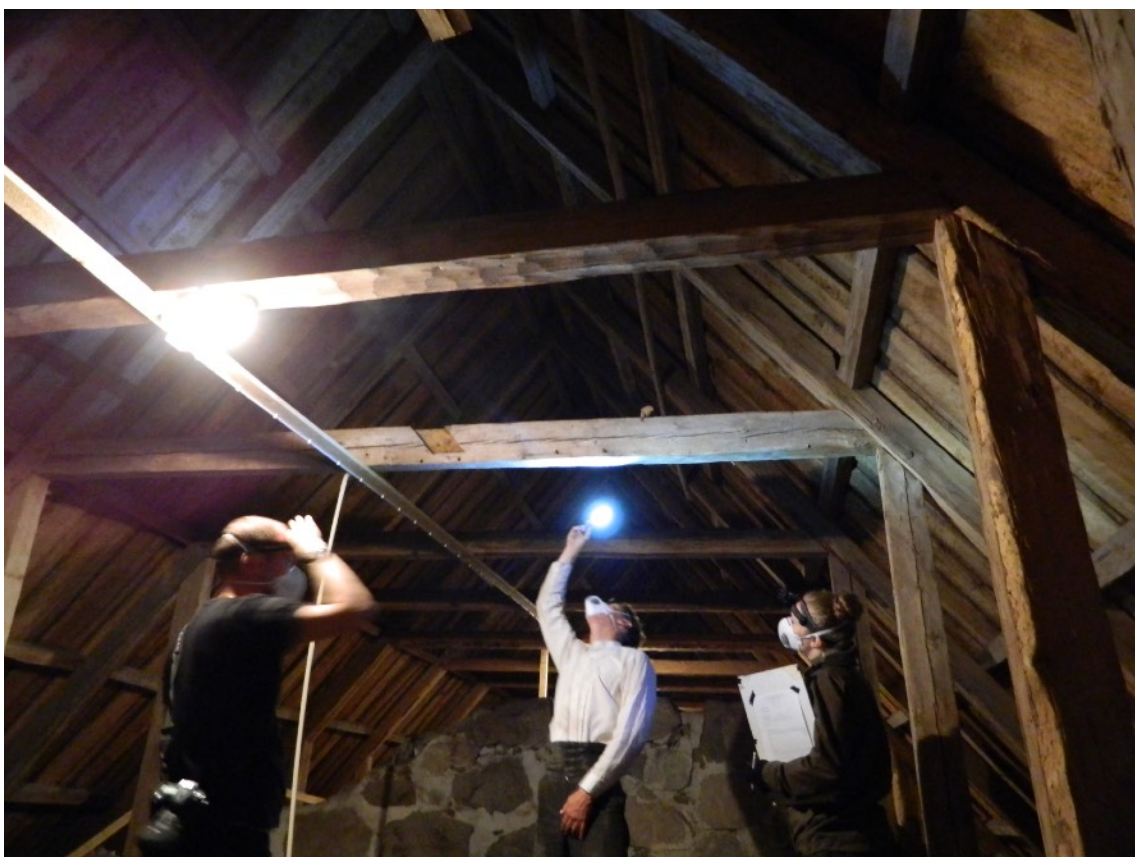
Albin Uller, Tomas Hageus och Hedvig Bellberg undersöker bjälkar i koret. Bakom dem ses rester av murverk av östtornet. Ovanför dem en återbrukad sprätthuggen bjälke troligen från sent 1300-tal. Konstruktionen består av flera återbrukade delar men har blivit ombyggd. Spår av rödpenna och även blyerts pekar på ombyggnadstid på 1700 och 1800-talet.

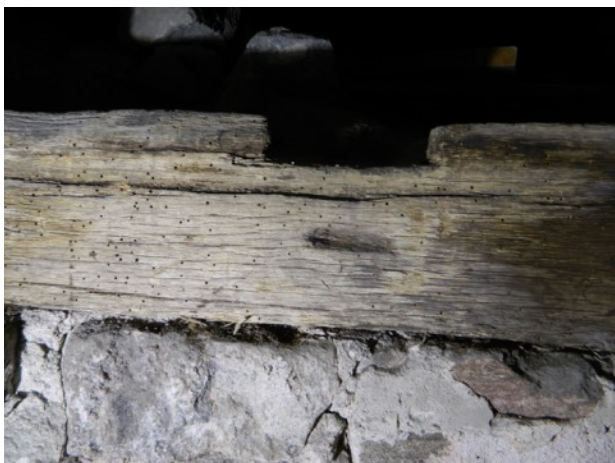
Remstycke av ek med knut för en äldre takstol.

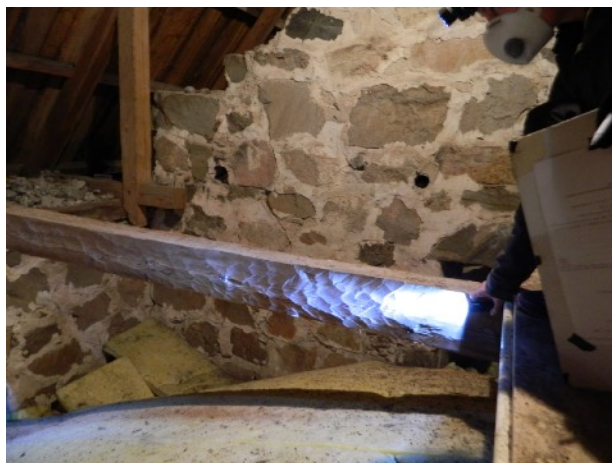
Ett antal bindbjälkar över långhuset är sprätthuggna och återbrukade i detta taklag.

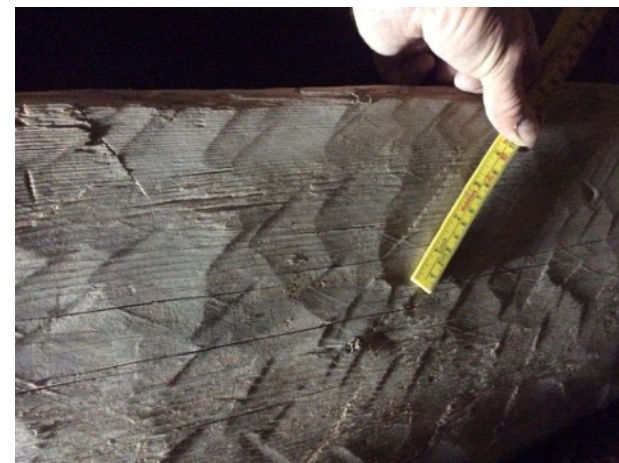
Det finns ett äldre remstycke i långhuset, 12 meter långt och med urtag för en takstol på cc 90 cm.

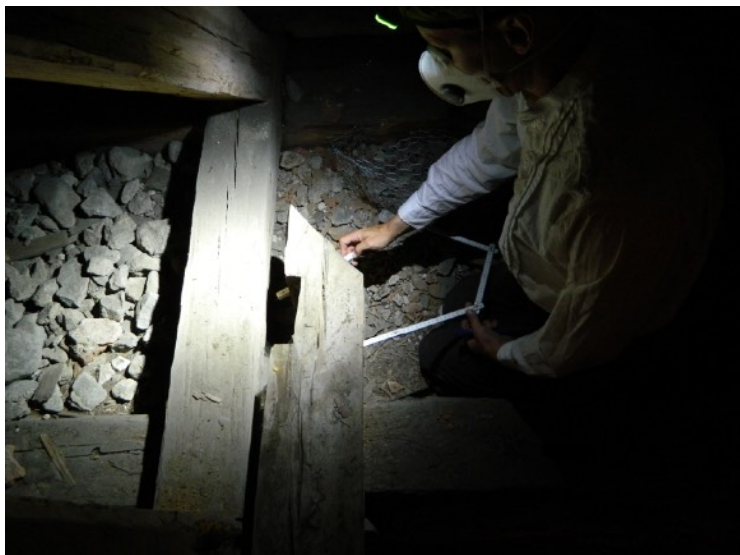
Tomas undersöker en bindbjälke med urtag för enkelt remstycke

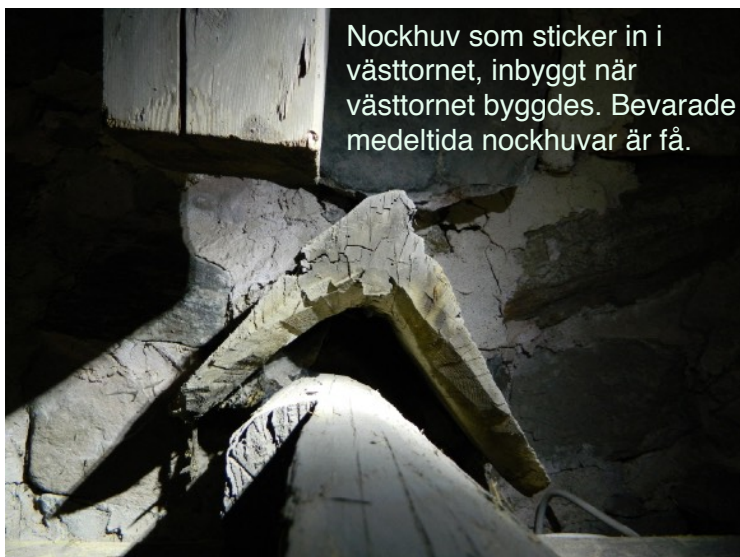
Nockhuv som sticker in i västtornet, inbyggt när västtornet byggdes. Bevarade medeltida nockhuvar är få.

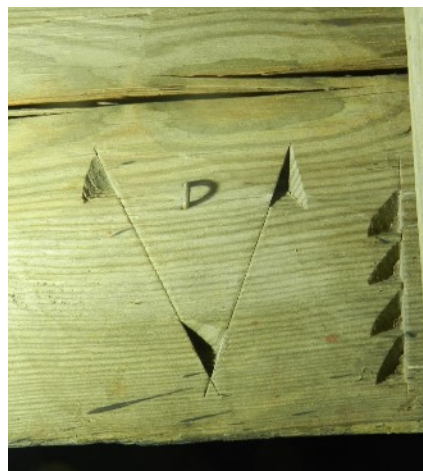
I klocktornet finns medeltida bjälkar men ingen sprätthuggning. Denna märkning är förmodligen gjord på 1700-talets slut. En extremt välgjord timmermansmärkning finns att avnjuta.

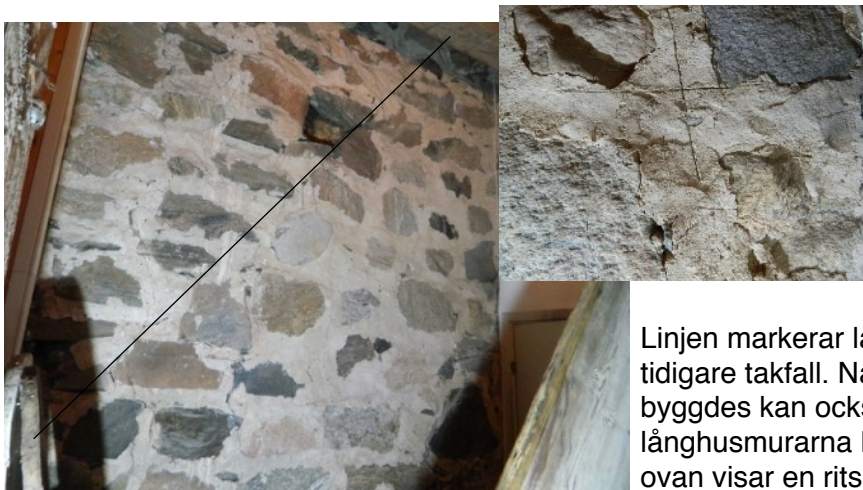
Linjen markerar långhusets tidigare takfall. När tornet byggdes kan också långhusmurarna höjts. Bilden ovan visar en ritsning i murbruket som kan vara medeltida.

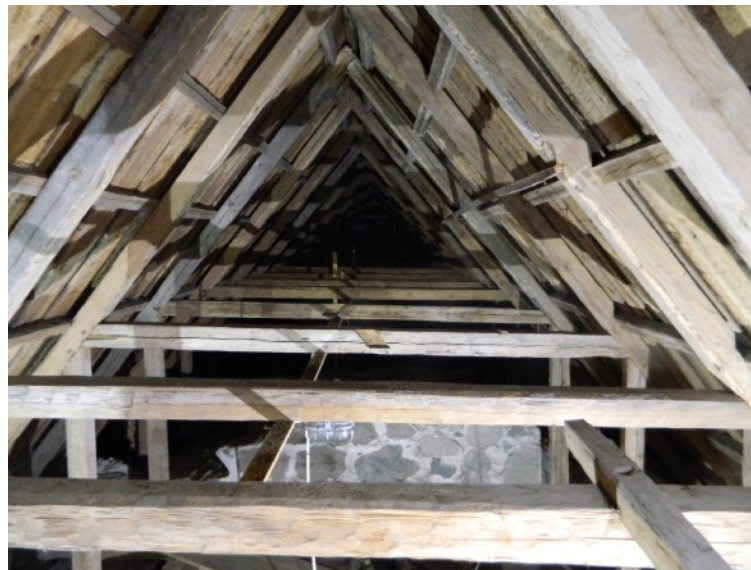
Bilden är tagen från koret västerut mot långhuset. Muresterna av östtornet syns liksom återbrukade byggnadsdelar .

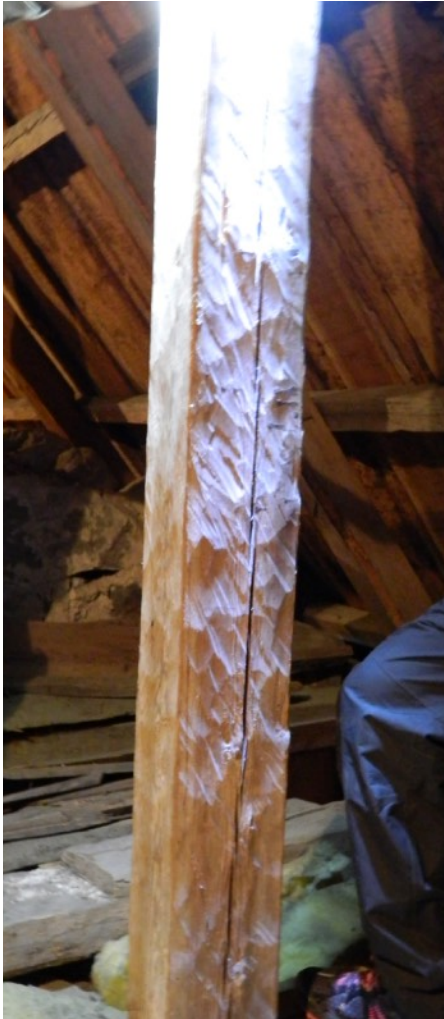
I koret finns flera sprätthuggna delar återväända i den nya gotiska konstruktionen.

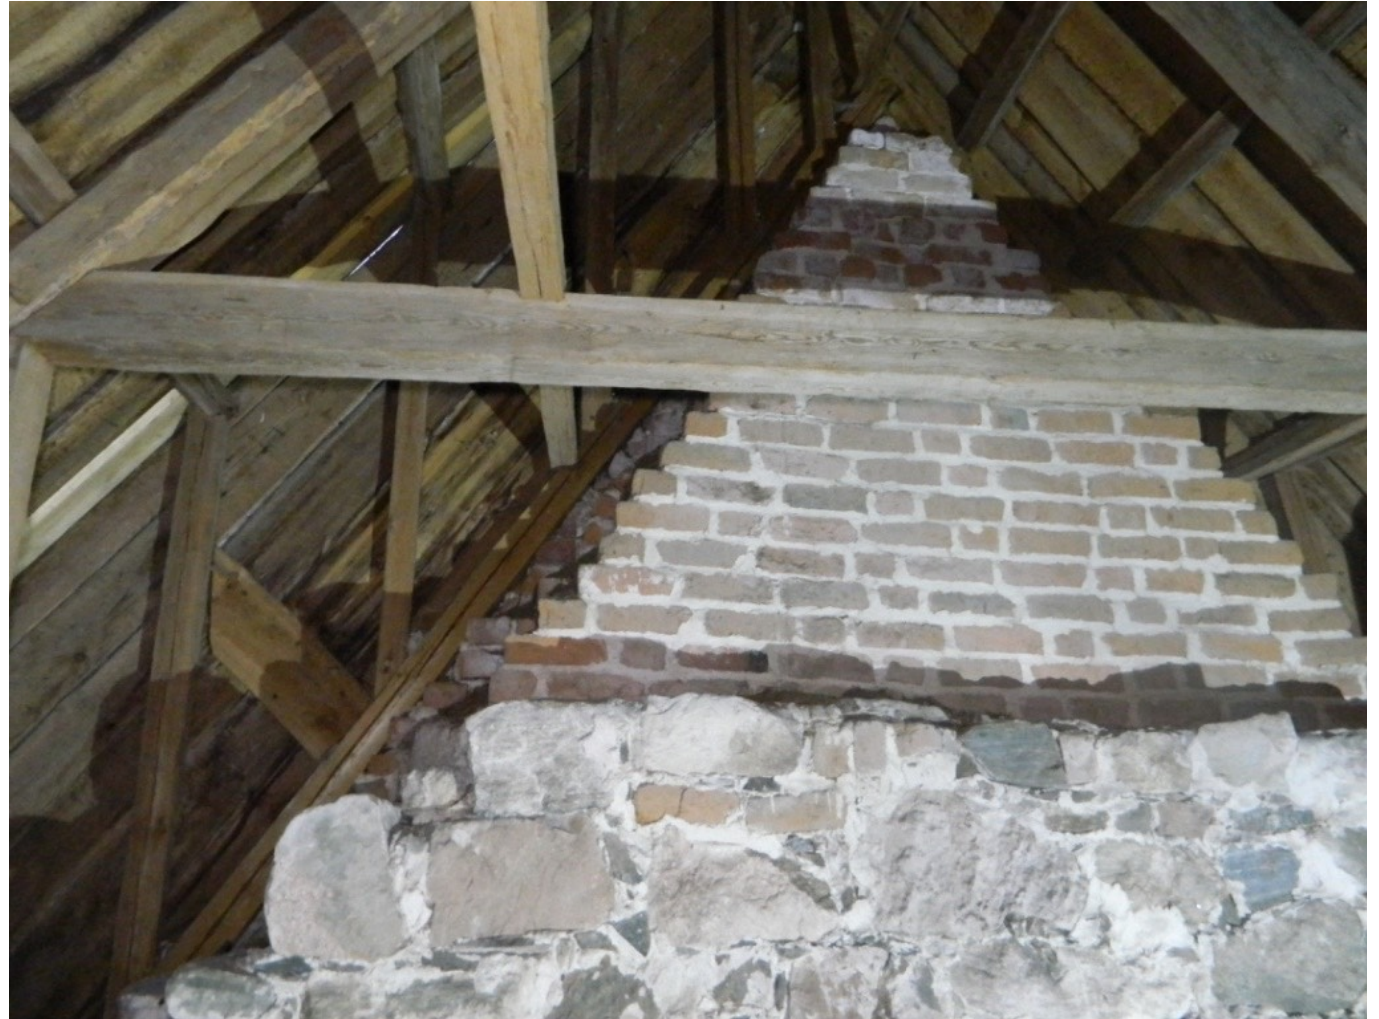
Korets gavel. Ovanför muren ses takstol som kan vara 1400-tal. På denna bild syns hur gaveln blivit påbyggd för att få in både kor och långhus under samma takfall.

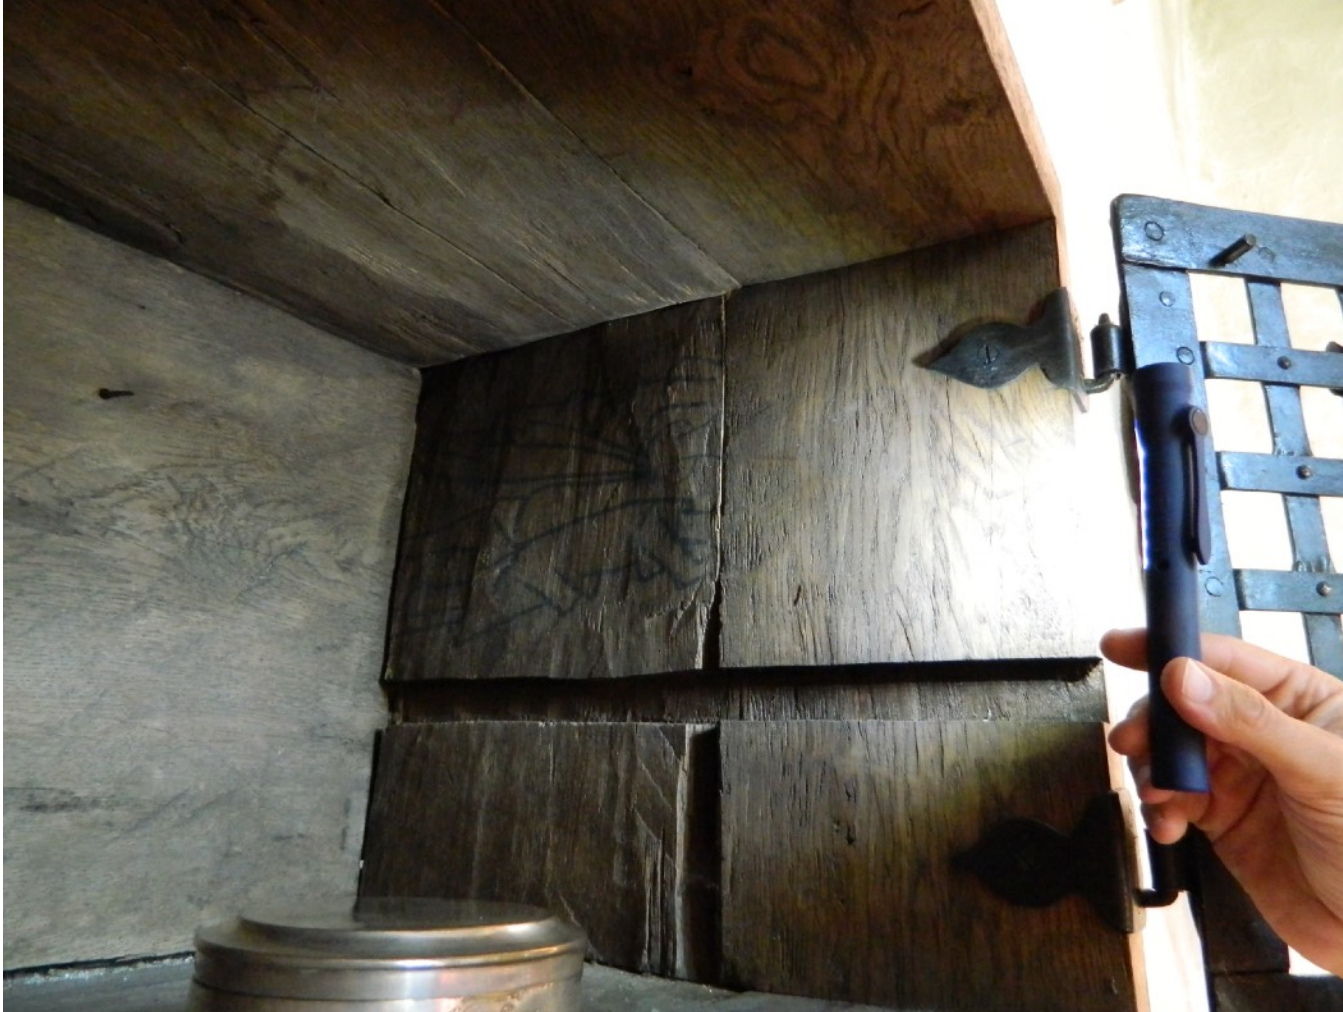
Nere i kyrkorummet, i koret finns en nisch fodrad med ekplankor med delvis sprätthuggen och bemålade ekplankor. denna är funnen på 1980 talet. Bemålningen kan föreställa någon person som håller upp en oljelampa. Motivet kan vara de fåviska jungfruarna. Ett vanligt medeltida motiv som kan dateras till 1200-talets senare del.
