Härads klockstapel, Strängnäs stift

Hantverksvetenskaplig undersökning

Daniel Eriksson 2017-01-16

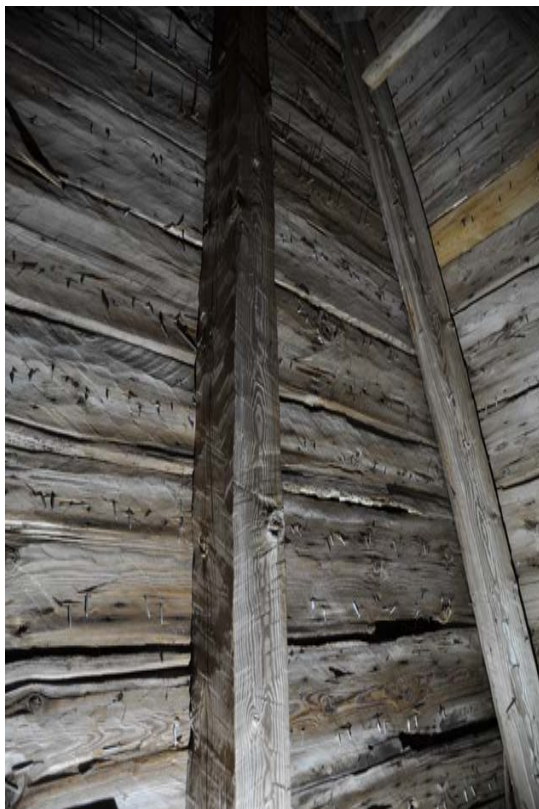
Bild från tornhuvens insida som visar sparrar och undertak, bearbetade med yxa i en medeltida behuggningsteknik kallad sprätthuggning.

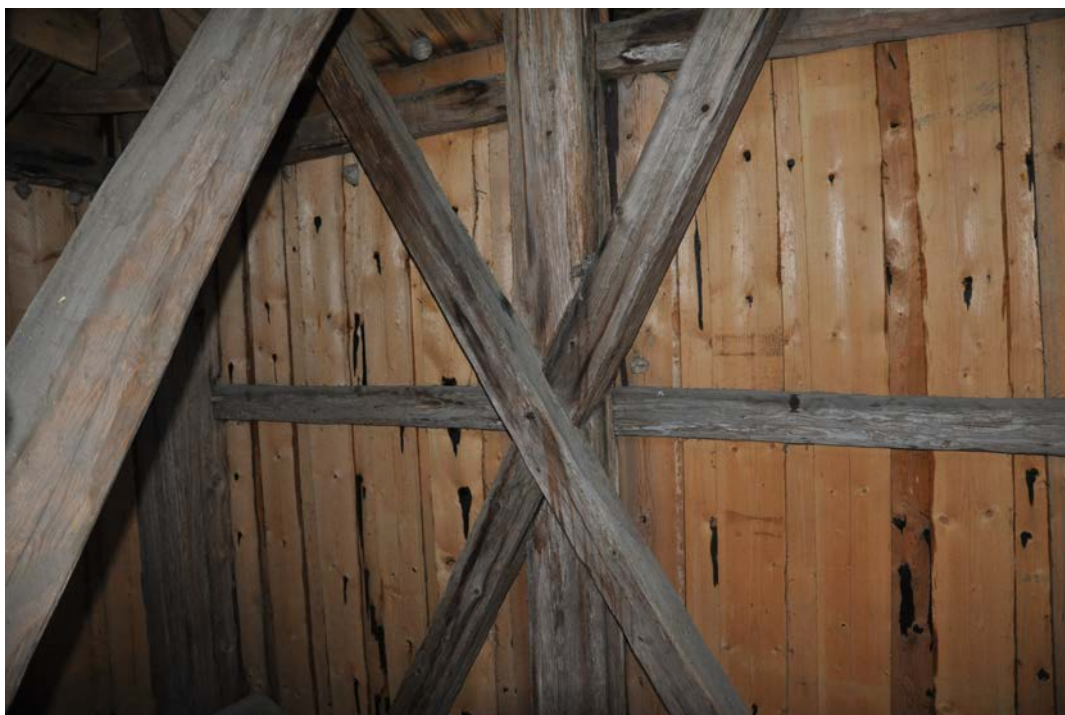
På bilden syns två av de kraftiga stolparna/benen, samt centrum på det stora krysset. I förgrunden till vänster en sekundärt tillkommen förstärkning. Man ser också några av de horisontella mindre plankor som är spikade på utsidan av benen. De förekommer i flera skift, och är förmodligen sekundära. Det går dock inte utesluta att något av dessa skift med plankor kan ha funnits ursprungligen.

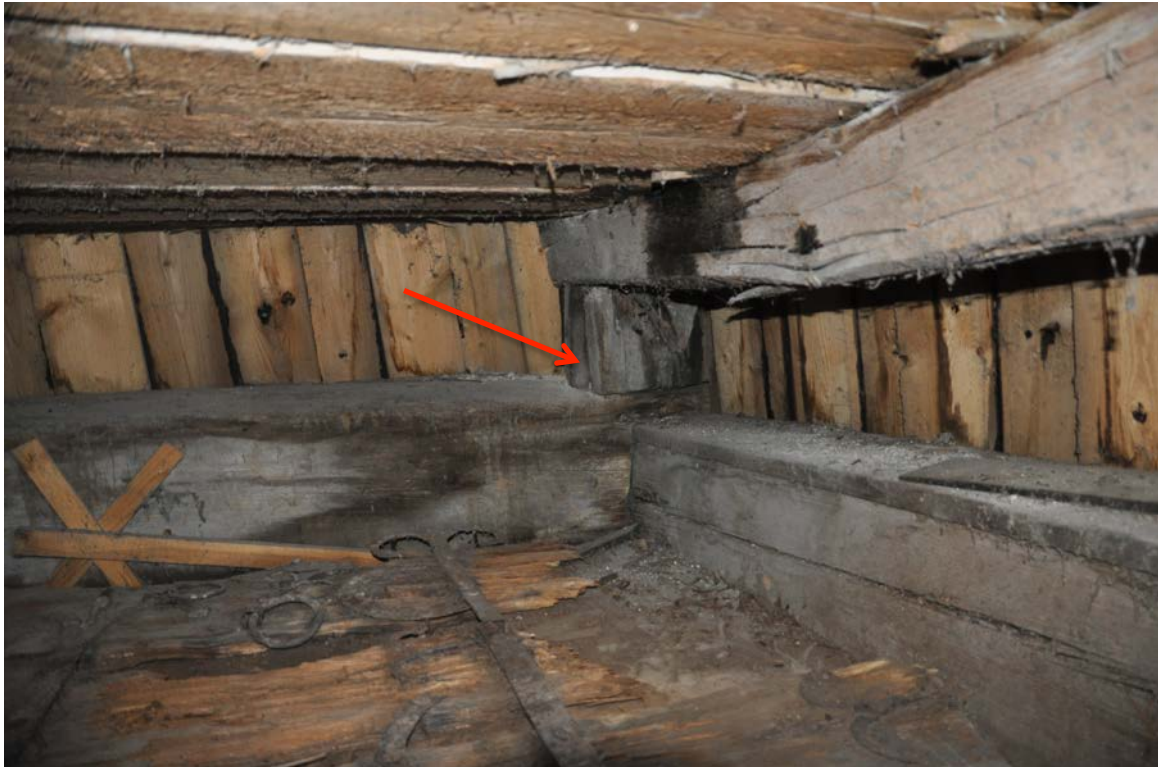
Den röda pilen visar nordöstra hörnstolpens nedre del. Det är den enda delen på detta foto som är ursprunglig. Syllarna som stolpen står på är alltså sekundära, och det går inte att avgöra huruvida originalkonstruktion haft syllar, eller om stolparna har stått direkt på grundstenarna.

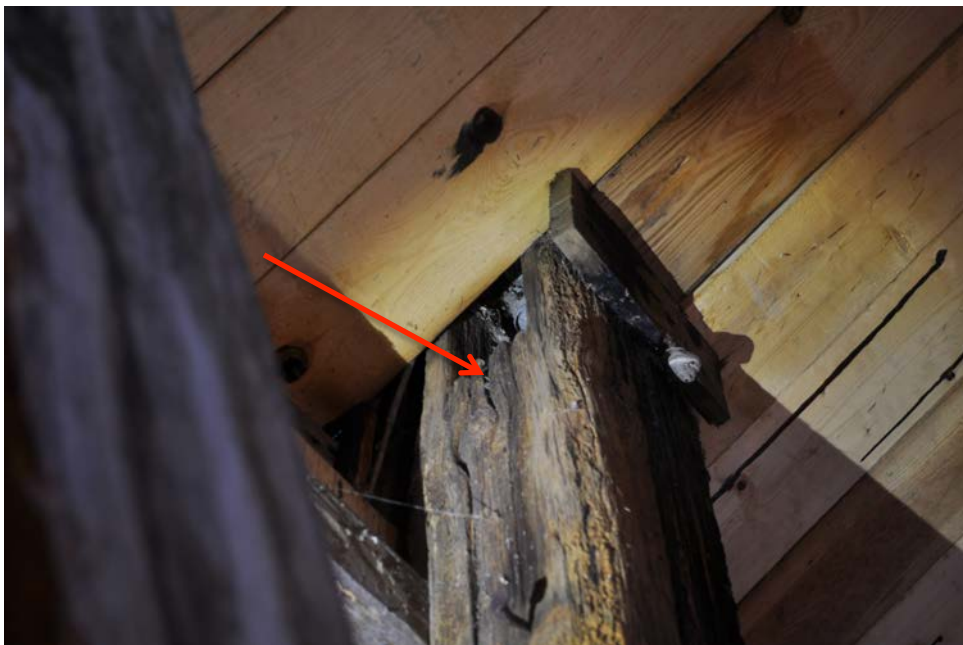
Här ser man nedre halvan av ett av de genomgående tapphål som finns högt upp på stolparna. Genom dessa hål har ursprungligen kraftiga plankor löpt, från hörn till hörn. Hålen skymms delvis av det tak som i efterhand byggts strax under klockorna. Jmf med ritningen tidigare i rapporten. Dessa hål går endast att se på de tre norra stolparna, kanske för att de på övriga sidor är helt dolda av taket.

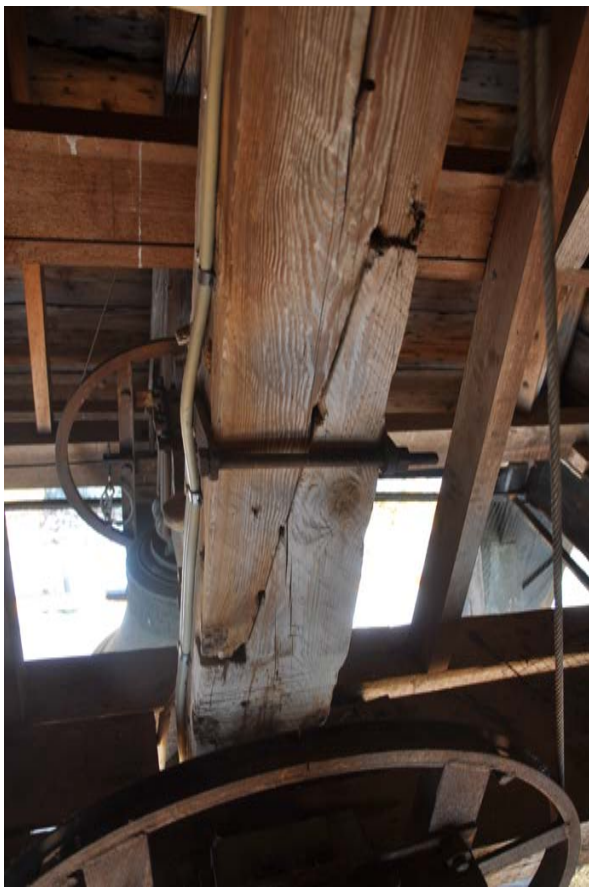
Uppe i tornhuvan finns en ursprunglig skarv på hjärtstocken. Skarvade hjärtstockar är ganska vanligt i de medeltida klockstaplarna och stentornens tornhuvor. Att jämföra skarvningstekniken är intressant, och kan säga något om hantverkarna, deras kunnande, hantverkskategori samt geografiska influenser. Järnklämman på bilden är sekundär. Ursprungligen har förbandet varit låst med fyra trädymlingar, så som ritningen ovan visar.

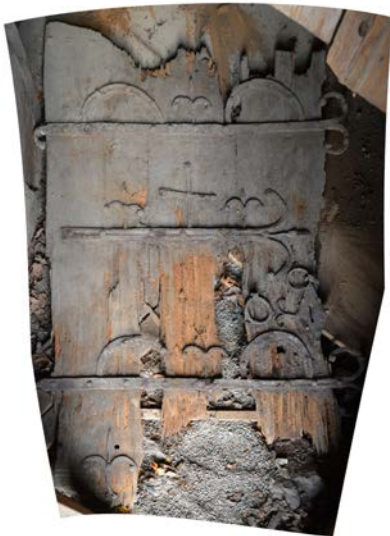
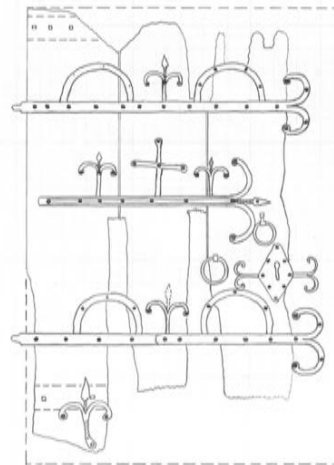
Den ena av dörrarna är särskilt intressant och kan vara medeltida. Dörren ligger platt på marken, dock luftigt placerad på en spånskiva. Den är illa åtgångnen med stora rötskador, och går förmodligen inte att ta ut därifrån på ett enkelt sätt då en del av klockstapelns sekundära tillägg är i vägen. Därmed har dörren ej kunnat undersökas grundligt ännu. Dörren är beslagen med en del smide som tycks vara av blandat ursprung, men åtminstone en del av det är troligen medeltida. En närmare undersökning av smidet och dörrbladets konstruktion kan troligen berika kunskapen om dörren. Därtill kan det vara möjligt att göra en dendrokronologisk datering av träet.

Dörren kan vara medeltida. Åtminstone är vissa delar av smidet sannolikt medeltida. Foto och ritning av Björn Pettersson, Sörmlands museum.

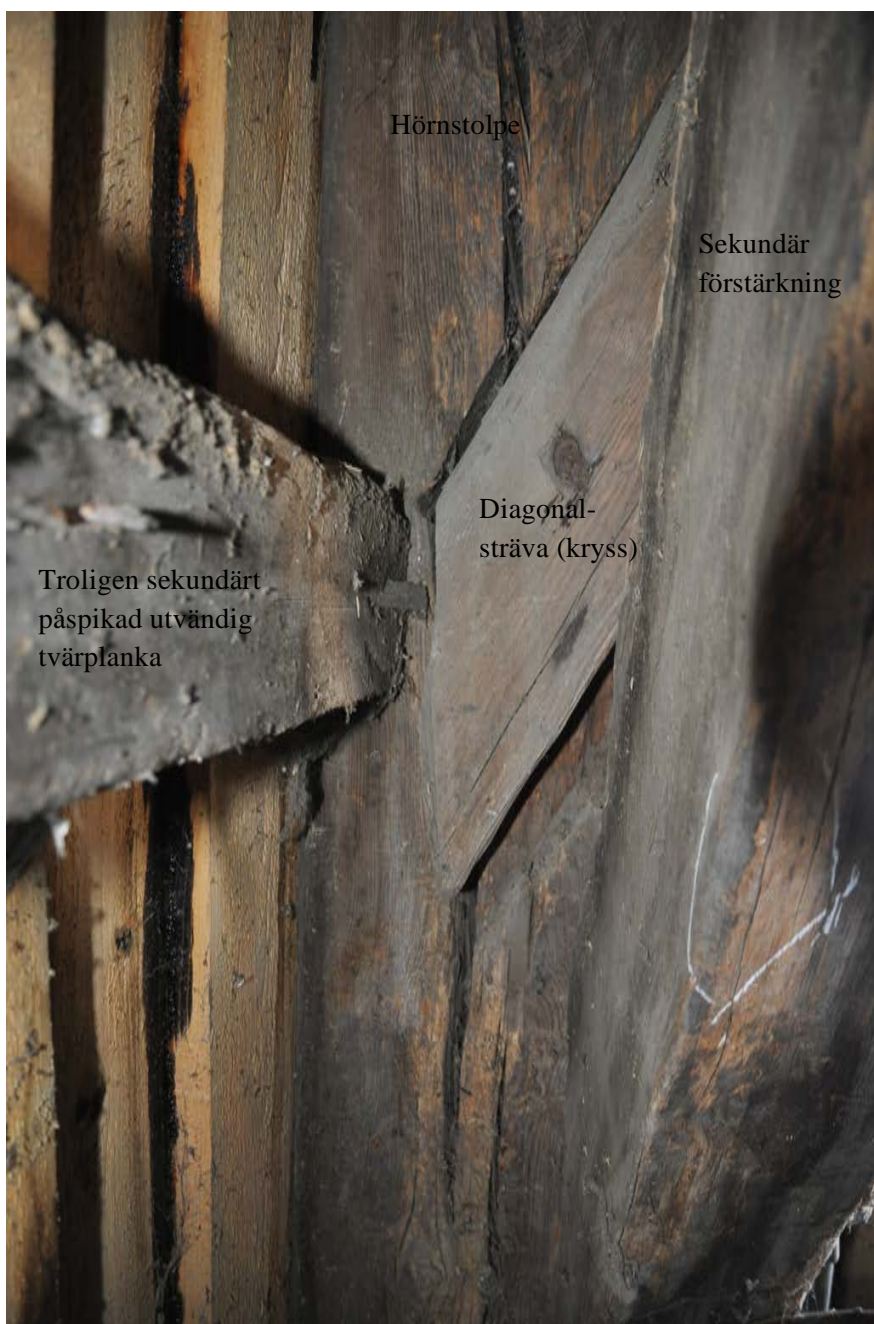
Bilden visar en av hörnstolparna samt olika byggnadsdelar som ansluter.

Notera att diagonalsträvan passar dåligt i urtaget som är hugget i hörnstolpen. Detta kan vara ett tecken på att strävorna blivit utbytta.
