# Antikvarisk medverkan

## FASADRENOVERING KUNGSHOLMENS KYRKA

Kungsholmens kyrka  
kv Ulrika 1  
Stockholm stad, Stockholm Län

2018-02-16

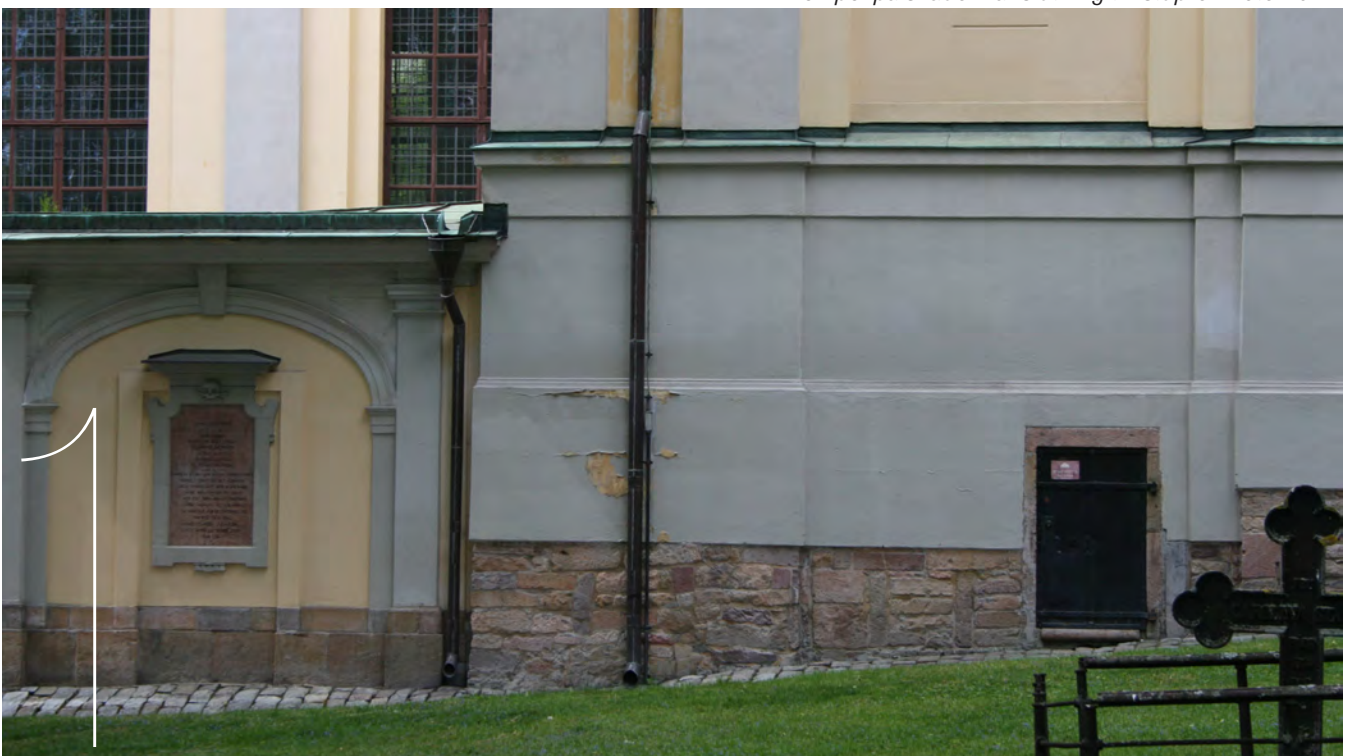
Renoveringen föranleddes av att det befintliga yt-skiktet, en kalklimfärg alt KC-färgen från 1996, börjat spricka och flaga. Problemen var särskilt tydliga i anslutning till stuprör där ytskiktet släppt i sin helhet. Detta noterades bland annat i samband med att Vård- och underhållsplan för kyrkan upprättades 2008. I underhållsplanen tidssattes en fasadrenovering till 2015.

1. Exempel på skador i anslutning till stuprör. Foto 2012.

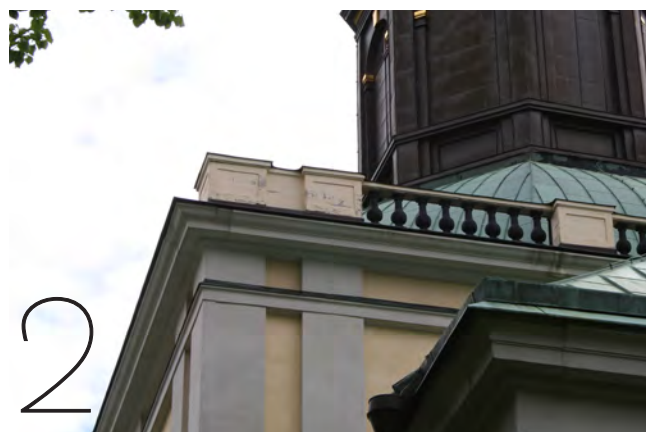
Inför fasadrenoveringen var plintarna gulmålade likt kyrkans fasader, se bild 2, medan "bärande" delar i fasadkompositionen var gråmålade. Eftersom plintarnas läge sammanfaller med lisenerna är syftet att de ska läsas ihop. Därför föreslogs plintarna få samma grå kulör som lisenerna, vilket sedermera godkändes av länsstyrelsen.

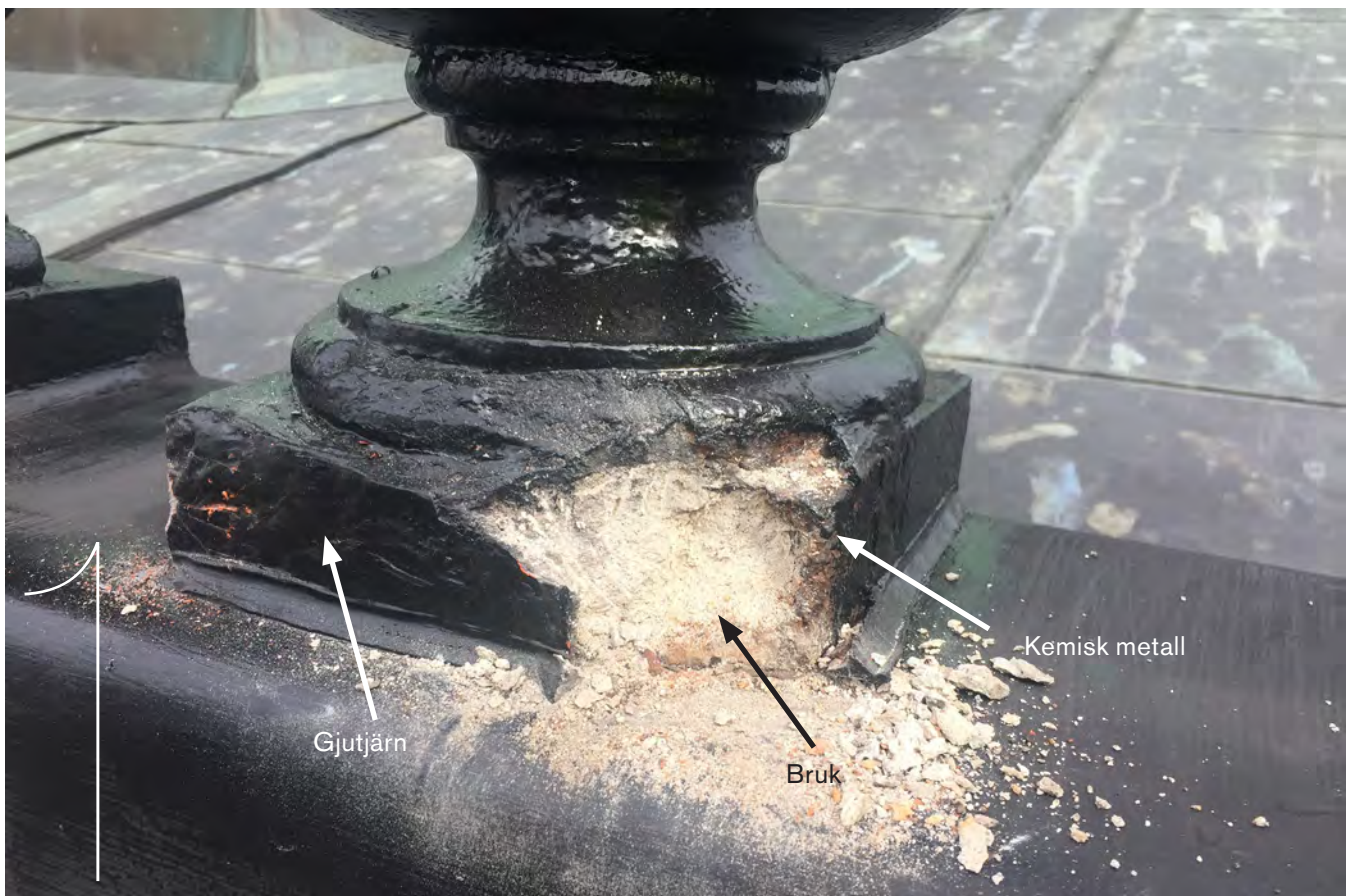
Balusterdockorna av gjutjärn var i bra skick. Det visade sig dock att basen till en av balustrarna på den västra sidan lagats med bruk och ett hölje av kemisk metall, en epoxy-produkt. Alternativa lagningsmetoder studerades, men befintlig metod bedömdes som den mest lämpliga varför lagningen gjordes om med kemisk metall.

1. En baluster på den västra sidan var lagad med kemisk metall.

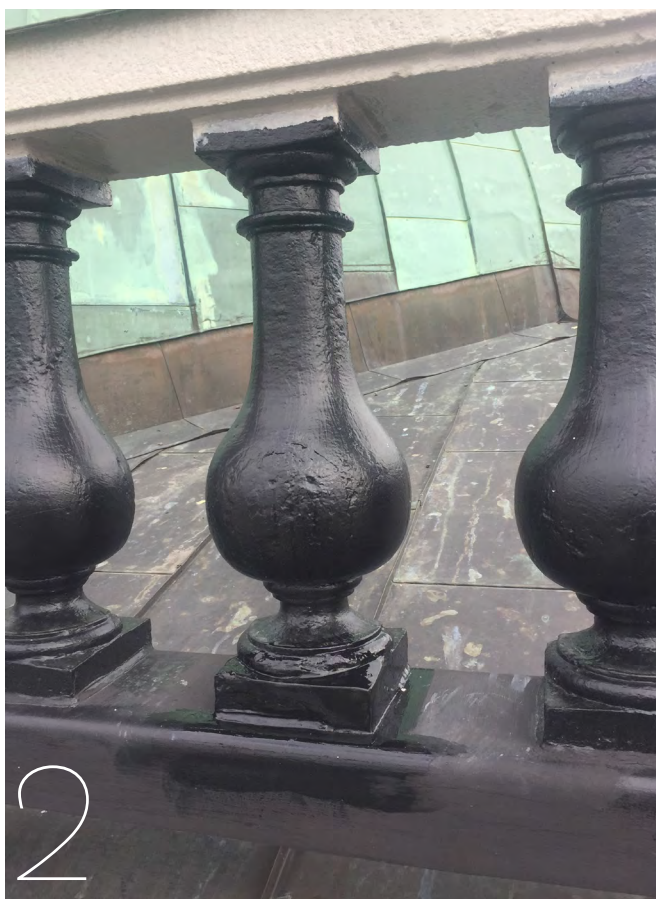
2. Samma baluster som ovan efter lagning.

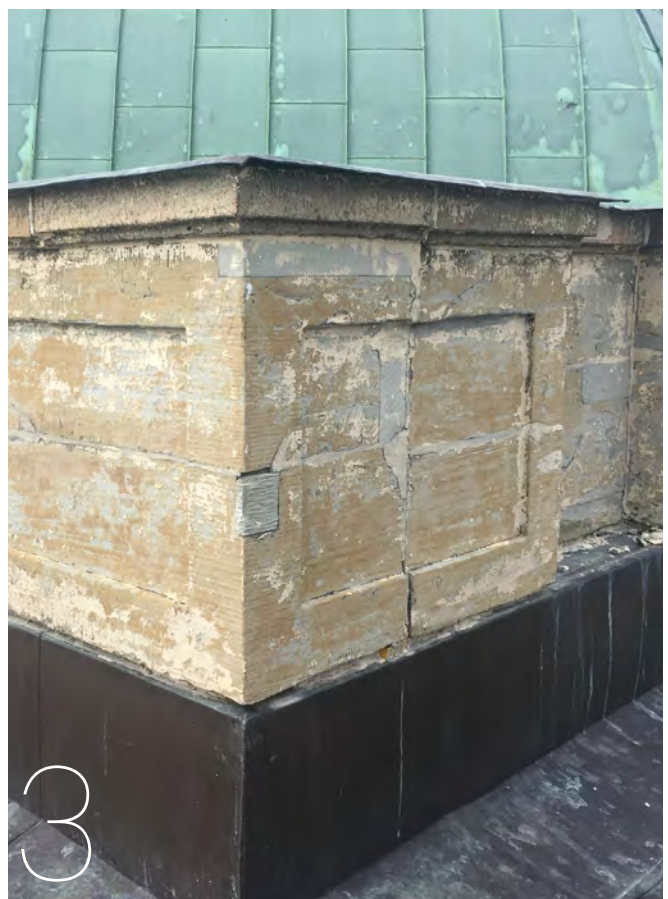
Efter rengöring av plintarna blottades stenytan som var förhållandevis sliten. Stenen har lagats på flera ställen, det förekom lösa fogar och lagningar liksom sprickor och vittrade partier. Skicket inspekterades av Ingvar Hedenrud, Kulturbyggnad AB, som föreskrev åtgärder. Lösa lagningar och fogar rensades, plintarna fogades med hydrauliskt kalkbruk (NHL 3.5), sprickor och håligheter lagades med stenlagningsbruk och lös sten limmades.

3. Exempel på stenens skick, synlig efter rengöring.

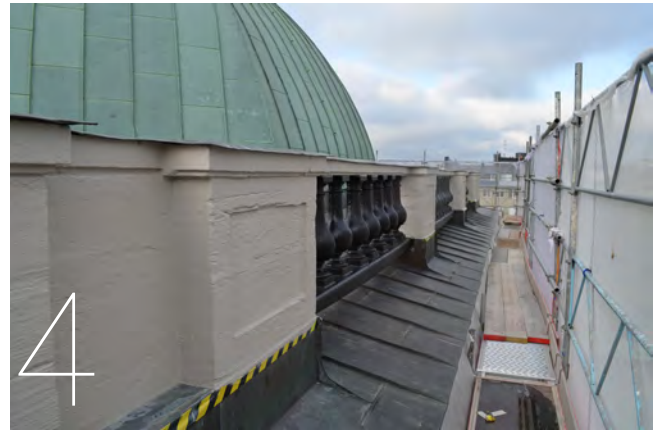
Plintarna målades med linoljefärg i tre lager. Efter att slutstrykningen påförts regnade det, varvid ytan fick en skrynkling struktur. Eftersom det inte påverkar den tekniska funktionen eller är synligt från marknivå beslutades att inte göra om slutstrykningen.

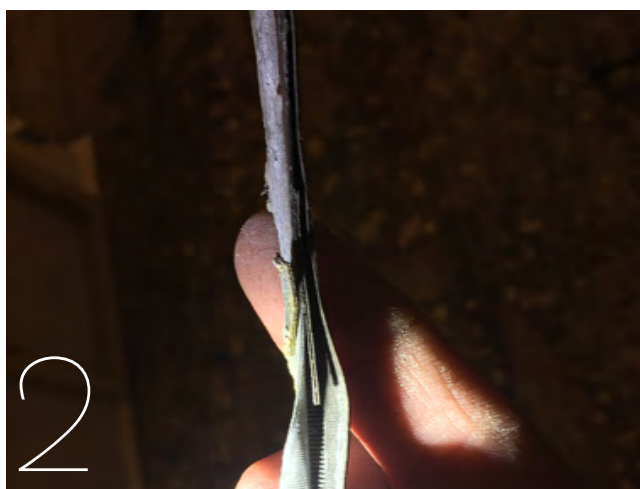
Blyglaspanelerna inspekterades av Peter Hellberg, N.P. Ringströms AB. Det visade sig att blyet var i sämre skick än befarat. Det förekom sprickor vid lödningar, sprött bly och bly som släppt från glaset. Dessutom var blyet bitvis så tunt att det inte gick att löda.

Fönstren åtgärdades etappvis allt eftersom ställningen kom på plats och i takt med fasadrenoveringen. Totalt blyades 202 paneler om enligt Ringströms anteckningar. Huvuddelen av övriga paneler har genomgått någon form av lagning. Den utökade fönsterrenoveringen kom att påverka tidplanen för hela projektet.

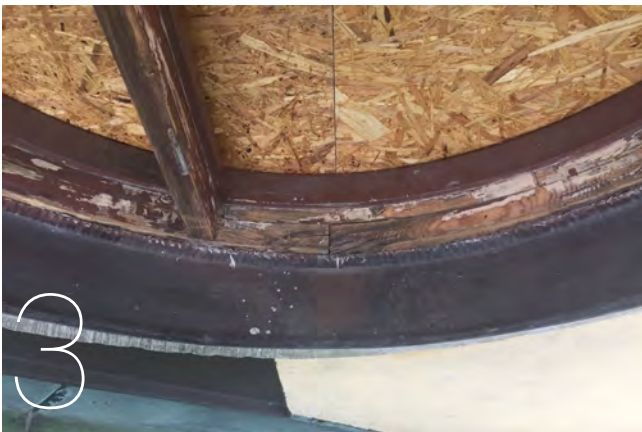
Plåtblecket till de runda fönstren hade fel lutning, vilket ledde vattnet in mot fönstret. Det hade medfört skador på karmen, vilket lagades. För att komma till rätta med problemet byttes kopparplåten ut mot ny med rätt lutning, efter anvisningar från Lennart Gancarz vid Roslagens plåtkonsult.

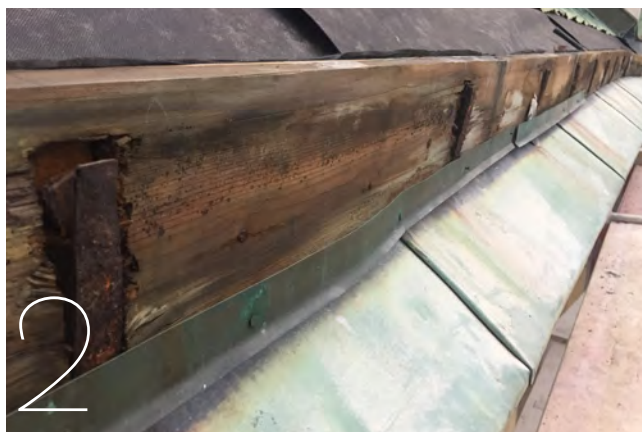
Under plåten fanns ett lager asfaltspapp på takbrädorna. De smidda fotrännskrokarna var rostiga, de flesta kunde återanvändas efter rengöring och rostskyddsmålning. Krokarna hade försetts med ett litet blybleck som skydd. se bild. Motsvarande skydd anordnades på de nya krokarna med en blytejp.
