Äsphults kyrka

Underhållsplan 2019

Rapport 2019:11

Underhållsplan 2019
Äsphults socken
Kristianstad kommun
Skåne län

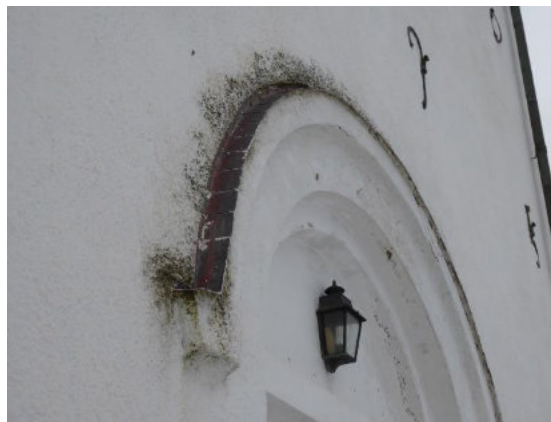
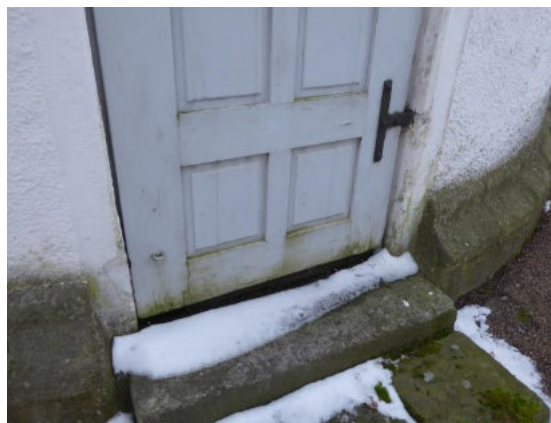
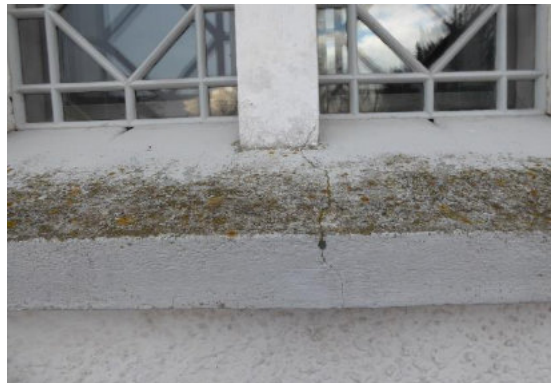
Bilderna till vänster visar exempel på exteriöra skador som behöver åtgärdas. Överst visas alger, putsbortfall och sprickbildning ovan kyrkans västport. I mitten visas alger och sprickbildning i dörrens färgskikt. Den nedre bilden visar sprickbildning i en av solbänkarna.

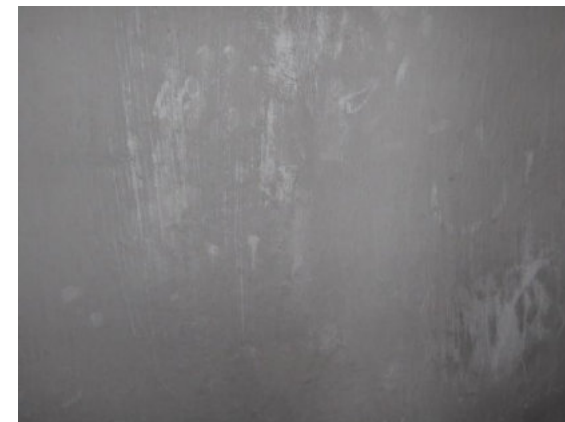
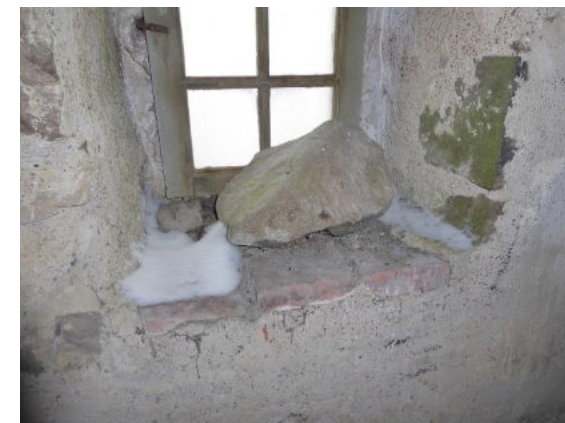
Här ovan visas två exempel på interiöra skador, överst en närbild på nedsotade ytor i kyrkorummets ytskikt, nederst en bild från översta tornrummet där nederbörd tar sig in genom otätheter mellan fönsterbåge och mur.

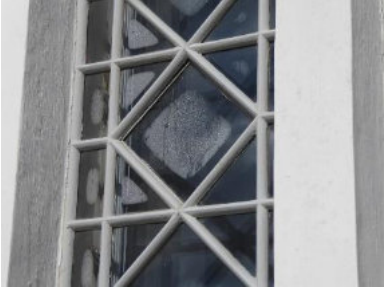
Byggnadsdel/ Anläggning	Teknisk uppbyggnad och kommentar	Skador och åtgärdsbehov 2019	Foto	Prio
Fönster, ytterbågar				
Fönster generellt	Fönstren har slätputsade omfattningar och ensprångiga smygar. Spröjsade, gråmålade gjutjärmsbågar.	-Stenskott i flera av rutorna.		2
		-Kondens mellan ytter och innerkarm i flera fönster.

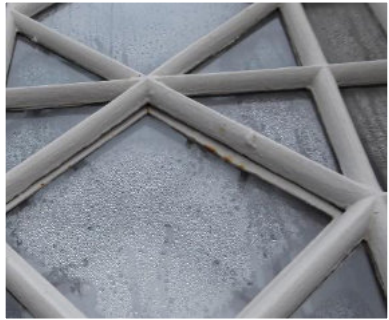
2
		-Mindre sprickor och rost i de yttre fönsterbågarna av gjutjärn

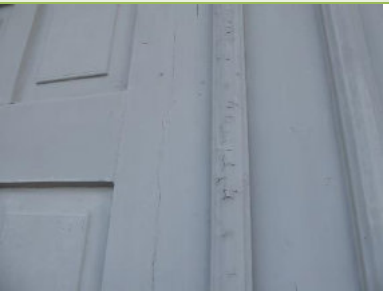
3
Ytterdörrar				
Västra ytterdörren	Inåtgående pardörr i ramverkskonstruktion. Dörren har handtag och långskylt av mässing och sparkplåt av koppar. Dörren är gråmålad.	-Torrspäckor och färgbortfall

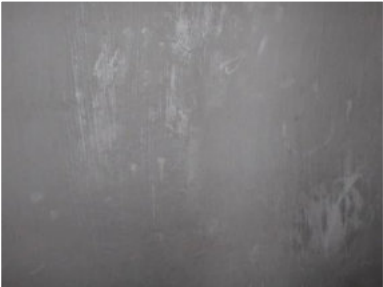
1
Kor				
Väggar	Väggar och valv är slätputsade och kalkavfärgade.	-Väggar och valv är svärtade.

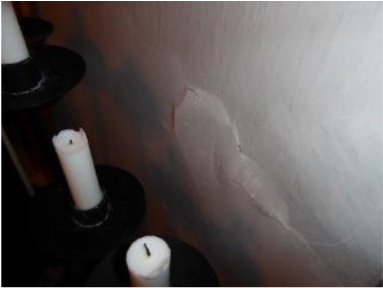
0
		-Putsskador på väggar.

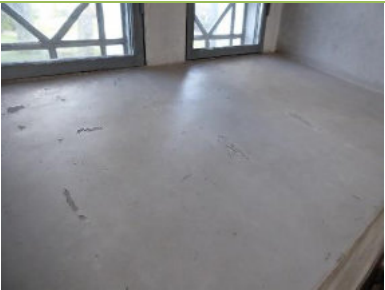
Byggnadsdel/ Anläggning	Teknisk uppbyggnad och kommentar	Skador och åtgärdsbehov 2019	Foto	Prio
Fönster	Fönstren är lägre och smalare än långhusets med vilka de i övrigt överensstämmer.	-Färgen på fönsterbänkar flagnar partiellt.

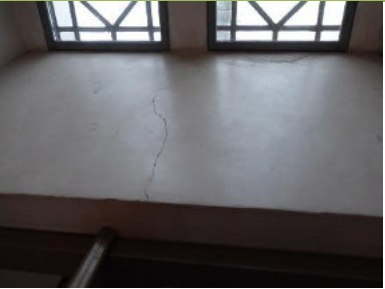
3
Absid				
Väggar	De slätputsade väggarna är till ungefär två meters höjd målade med oljefärg i en ljus gråbrun kulör och därovan kalkavfärgade.	-Väggar och valv är svärtade och har partiellt även vittringsskador		0
		-Sprickbildning i vägg och valv.		2
Golv	Rött tegel.	-Tegelgolvet's fogar vittrar partiellt.		3
Innerfönster				
Innerfönster	Slätputsade och kalkavfärgade smygar med vinklade sidor. Fönsterbänkarna målade med oljefärg. Öppningar är invändigt kompletterade med gråmålade innerbågar av stål med isolerglas.	- Sprickor i flera av fönsterbänkarna.

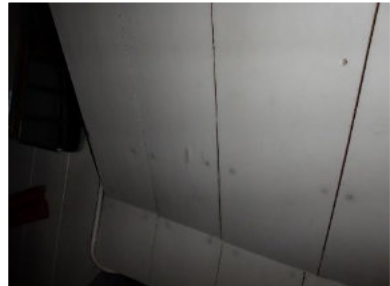
Byggnadsdel/ Anläggning	Teknisk uppbyggnad och kommentar	Skador och åtgärdsbehov 2019	Foto	Prio
Orgelläktare				
Väggar	Murytorna är slätputsade och vitmålade. Läktaren avskärmas i nordväst med en ljus gråmålad brädvägg.	Panelen har målats med okänd färgtyp. Här finns färgbortfall och bubblor i färgskiktet, möjligtvis orsakat av instängd fukt.

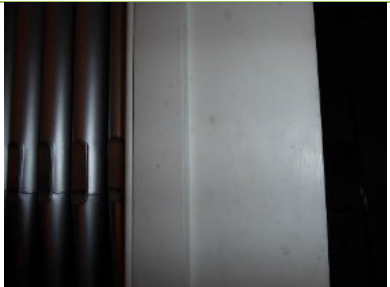
2
Tak	Läktarens tak är slätputsat och kalkavfärgat.	Bortfall av puts i valvbågen ovanför orgelläktaren.		2
Orgeln	Orgeln är tillverkad av A. Mårtenssons orgelfabrik i Lund 1928.	Orgelfasaden har påväxt i form av svarta prickar, bör undersökas av sakkunnig.
