# Västra Vrams kyrka

Underhållsplan 2019

Rapport 2019:09

Underhållsplan 2019  
Västra Vrams socken  
Kristianstad kommun  
Skåne län

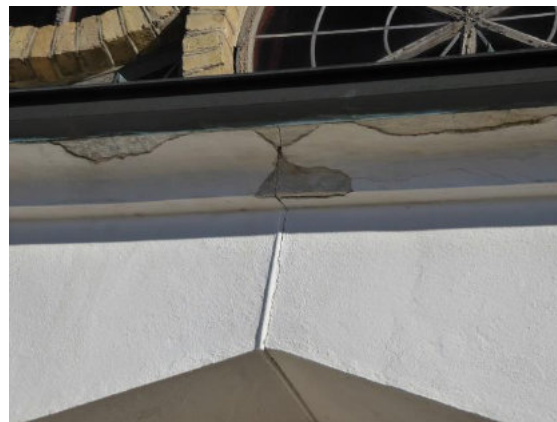
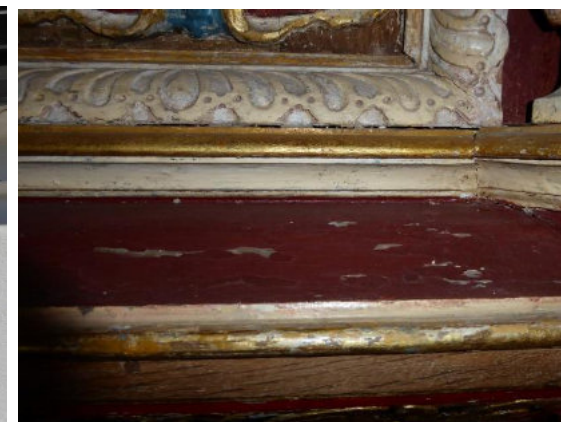
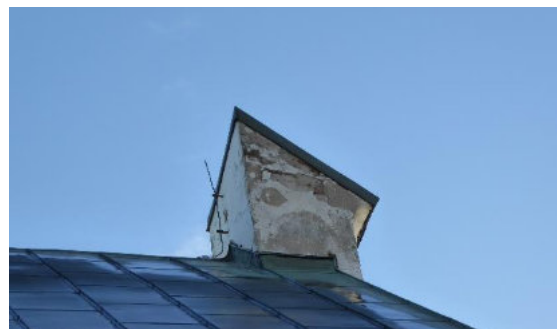
Bilderna till vänster visar exempel på exteriöra skador som behöver åtgärdas. Överst visas putsbortfall och sprickbildning ovan kyrkans västport. I mitten visas putsskador på en av kyrkans tinnar, sannolikt orsakade av frostsprängningar. Den nedre bilden visar fönstren som är i behov av reovering och ommålning.

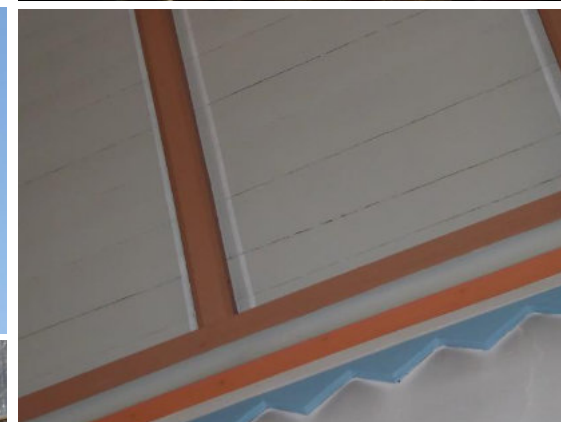
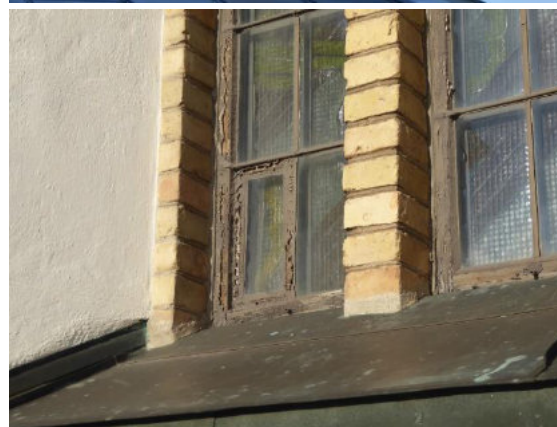
Här ovan visas två exempel på interiöra skador, överst en detalj av predikstolen vars färgskikt visar krackelering och resningar, nederst en bild på ett väggparti där svärtingen av yttskikten i kyrkan tydligt syns.

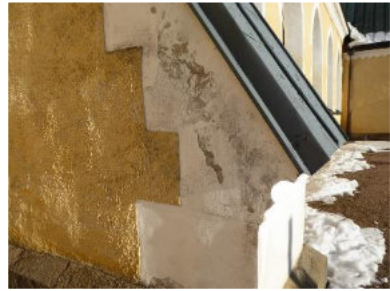
3
		-På delar av fasaden förekommer fuktgenomslag. Inventeringen genomfördes under vintern vid snö, men skadorna bör ändå hållas under uppsikt.

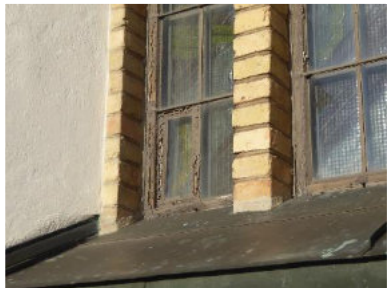
2
		–Sprickor i merparten av fönstervalven.

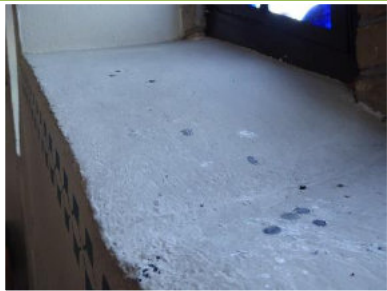
Byggnadsdel/ Anläggning	Teknisk uppbyggnad och kommentar	Skador och åtgärdsbehov 2019	Foto	Prio
		-Sydvästsidan, två solbänkar med sprickor varav en fortsätter ner i väggen.	 	2
		-Stearin som svartnat i fönstersmygarna, koret.

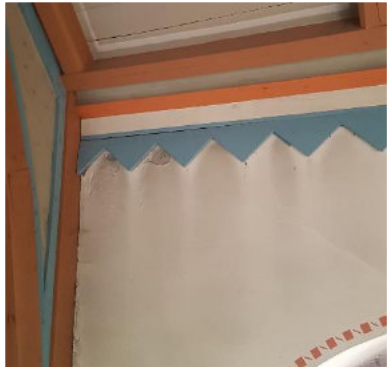
0
<b>Orgelläktare</b>				
Väggar, övre del	Slätputsade vita väggar. Kommentar 2006: Samtliga väggytor och tak är svärtade.	-Smuts/sot på väggarna.

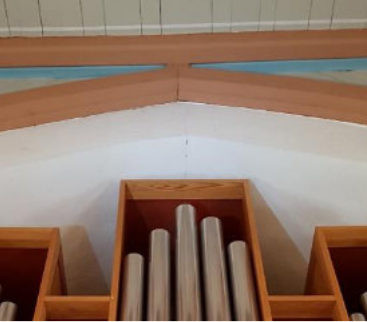
Byggnadsdel/ Anläggning	Teknisk uppbyggnad och kommentar	Skador och åtgärdsbehov 2019	Foto	Prio
		-I valvet ovanför orgelpiporna finns en spricka. Om den dammar eller grusar riskerar den att skada orgeln.

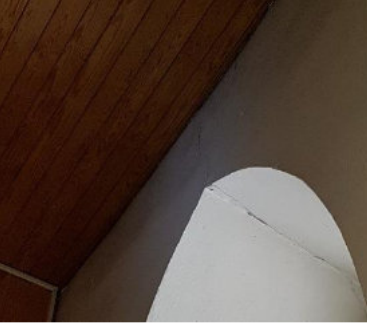
2
Utrymme bakom orgeln	Trapploppets väggar är släta, vitputsade väggar med tak av vitmålat mellanbjälklag. Utrummet bakom orgeln har stående, lackerade furupanel till väggar och tak.	-Spricka i fönstervalvet på norra sidan.

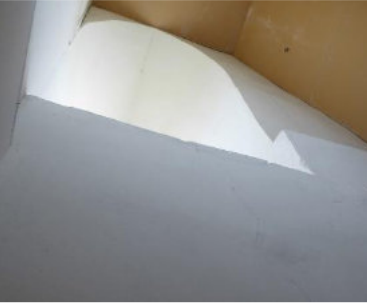
3
		-Trapploppet, spricka i södra sidans fönstervalv.

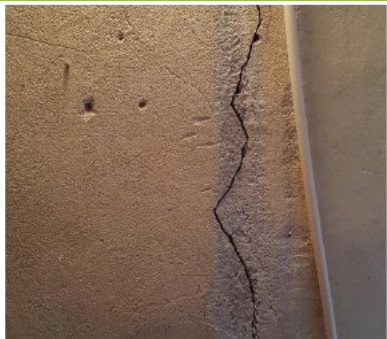
Byggnadsdel/ Anläggning	Teknisk uppbyggnad och kommentar	Skador och åtgärdsbehov 2019	Foto	Prio
		-Spricka i väggen i förvaringsutrymmet under trappan.

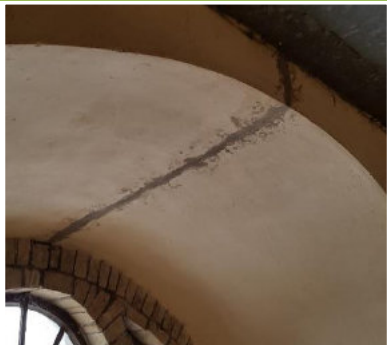
3
<b>Tomnvåningar</b>				
Trapploppet mellan andra och tredje våningen	Trapploppets väggar är släta, vitputsade väggar med tak av vitmålat mellanbjälklag.	-Generell sprickbildning, bl.a. en spricka i valvet till rosettfönstret vilken lagats med bruk men spruckit igen. Spricka i fönstervalvet

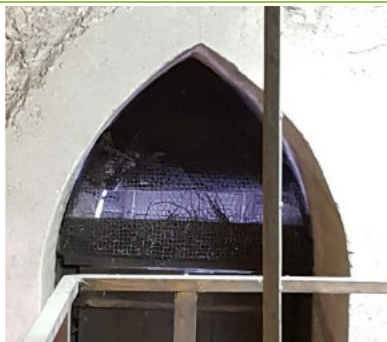
3
				3
Tomnets tredje våning	Klockvåningen. Golv av brunbetsade furubrädor, väggar av tuktad gråsten med utdragna fogar. Tak synligt bjälklag. Klockbock av bilat ekvirke.	-Ett fågelbo mellan nät och tomluckom på västra sidan som bör avlägsnas

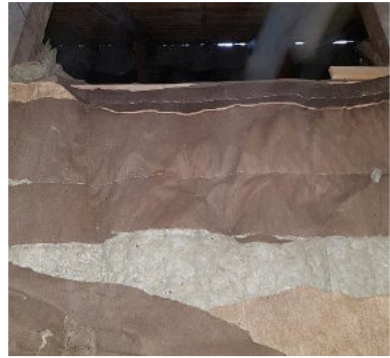
Byggnadsdel/ Anläggning	Teknisk uppbyggnad och kommentar	Skador och åtgärdsbehov 2019	Foto	Prio
<b>Kyrkvind</b>				
Vinden ovan långhuset	Har en enkel spång av masonitskivor lagd direkt ovanpå isolering av mineralull som täcker kyrkorummets samtliga innertak. Spången slutar strax före korsmitten.	- Löst liggande och öppnad mineralull.

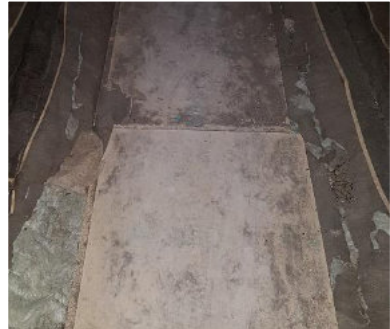
2
		- Ingen belysning och generellt dålig tillgänglighet bland annat beroende på spång av lösa masonitskivor. Dessa bör ordnas så att vinden kan inspekteras på ett säkert sätt

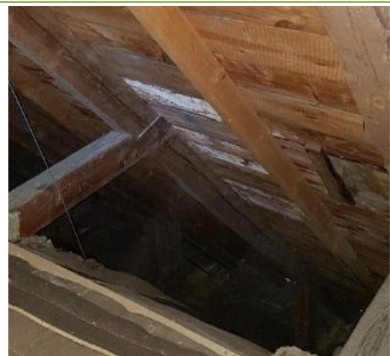
3
		- Vitmögel på vissa takbrädor. Orsaken bör undersökas av sakkunnig noga. Det kan finnas opptäckta brister i taket.

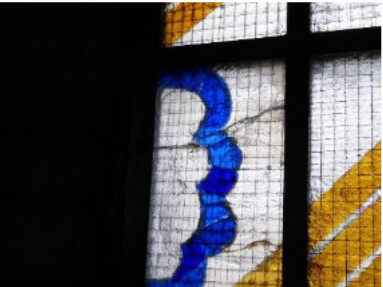
Byggnadsdel/ Anläggning	Teknisk uppbyggnad och kommentar	Skador och åtgärdsbehov 2019	Foto	Prio
Glasmålningar	Gjorda av Olle Nyman. Tillkomna 1974.	-Bör undersökas närmare, oklart om det finns skador eller om det är texturen i målningen som är krackelerad.
