**DEFYRA Arkitekter AB**

Uppdatering 6 oktober 2020

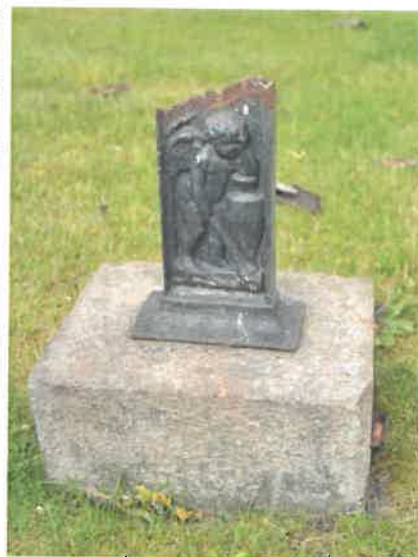
Brutet järnkors med rostskador

Några järnkors har behov av rostskyddsbehandling.

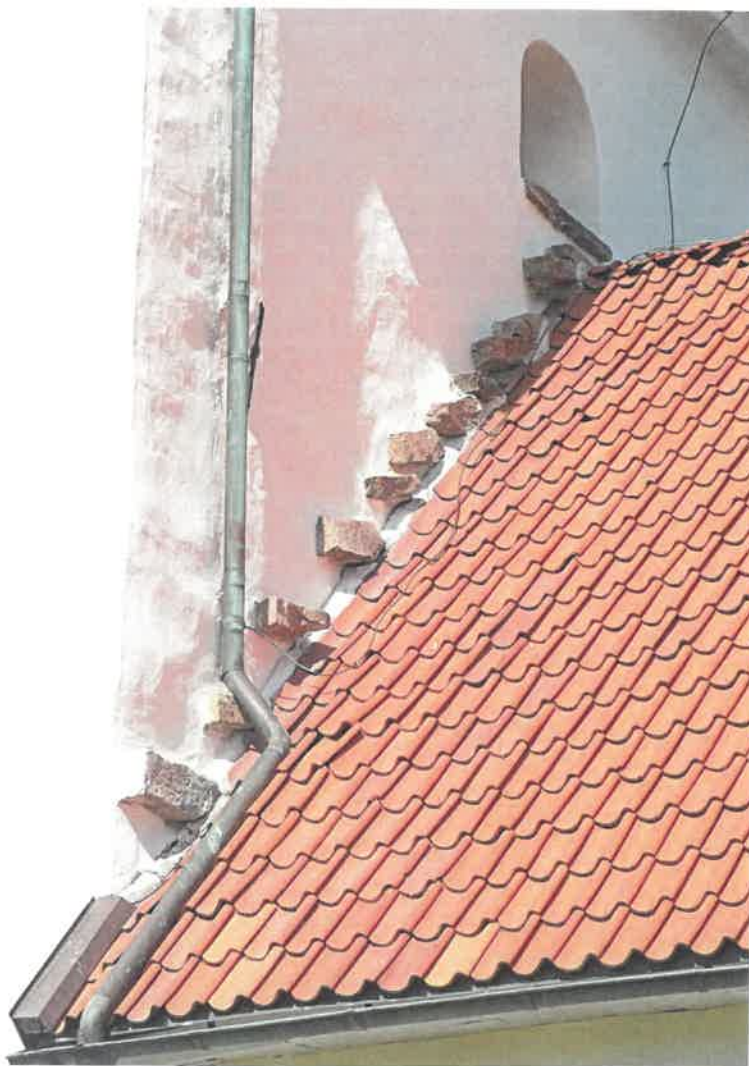
3. Takpannors anslutning mot tornet är av cementbruk vilken har sprickor och "nyper" sönder tegelpannor

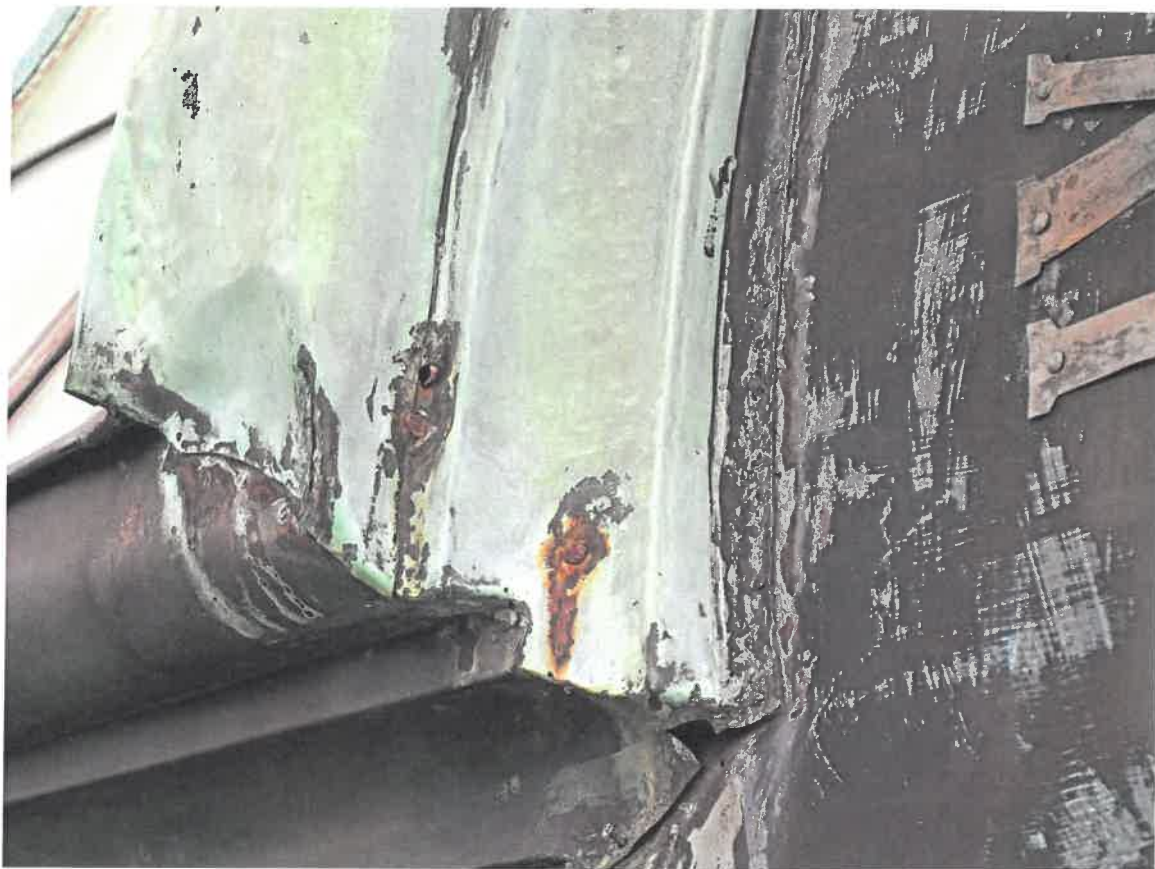
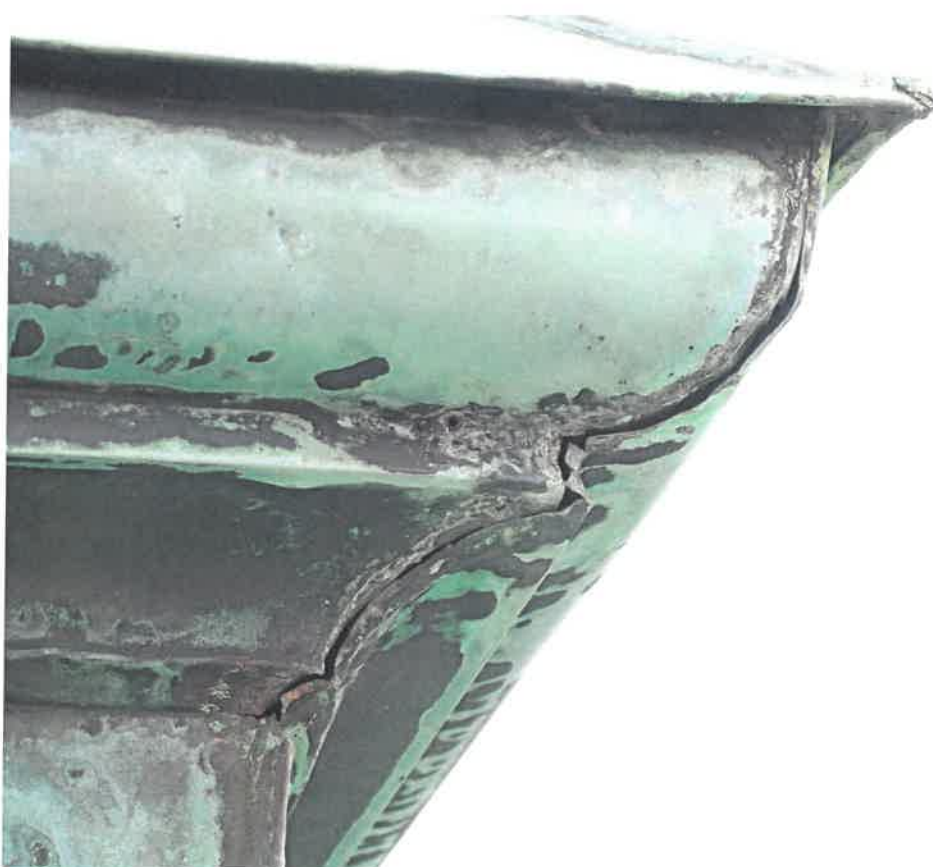
4. Tornhuv och lanternin har skador i kopparplåt, troligen i huvudsak lagd för minst 90 år sedan

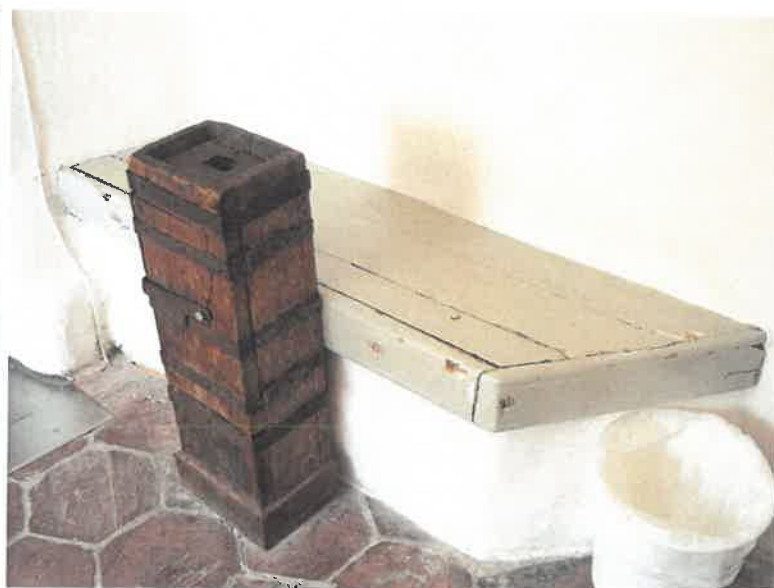
2. Väggfasta bänkar i Yttre vapenhus har stora ytskiktsskador

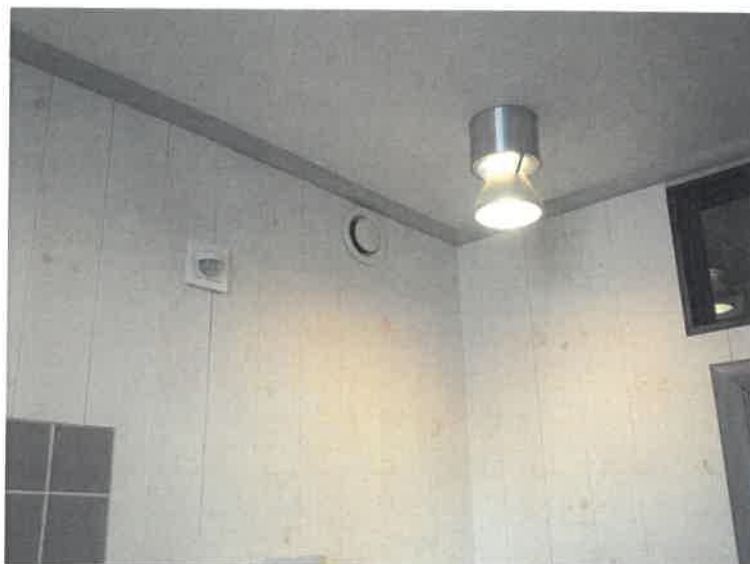
3. Kvistblödningar i Toalett finns i vägghpaneler

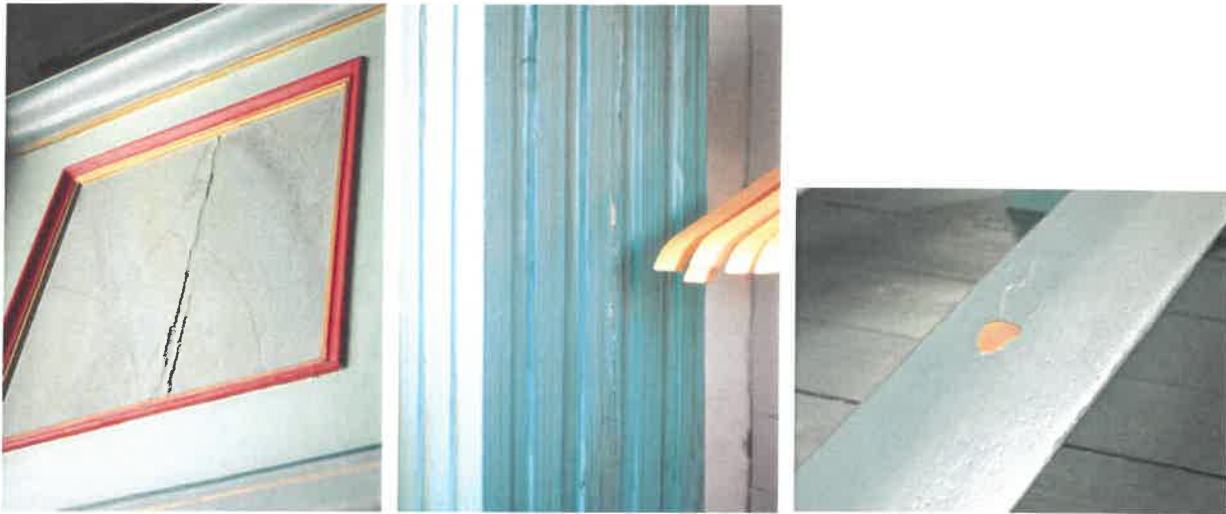
4. Läktarfront, pilastrar och bänkkvarter har mindre färgspjälkningar

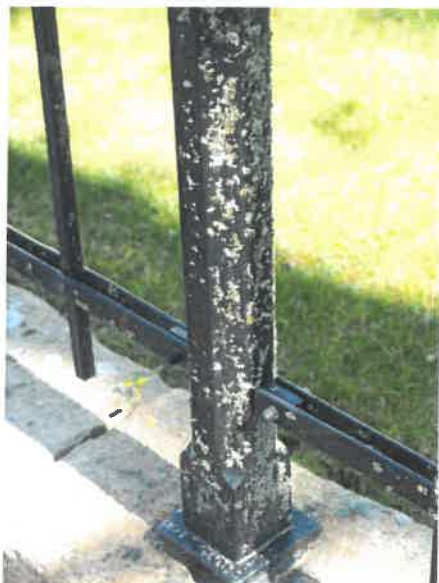
1. Algpåväxt på smide

1. Smidesräcken desinficeras och rostskyddsommålas generellt.
2. Betongkantsten tätas vid sprickor.
3. Gjuten mur mellan byggnader i norr repareras (Ansvar utreds)

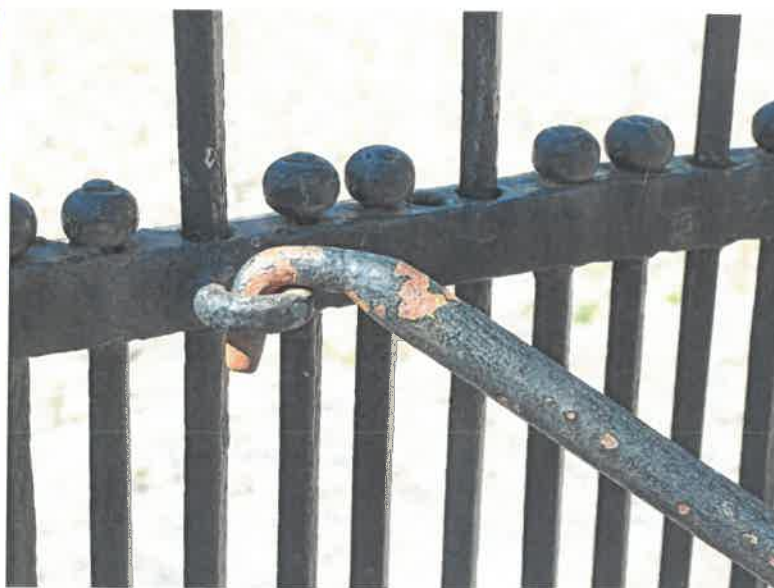
1. Pågående rostangrepp

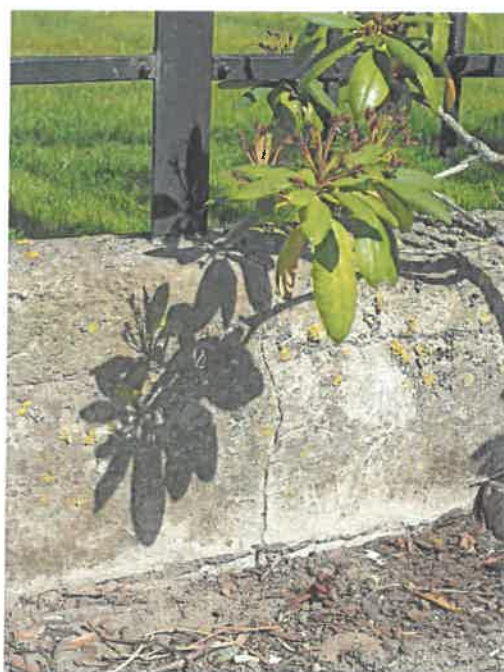
2. Sprickor i betongkantsten

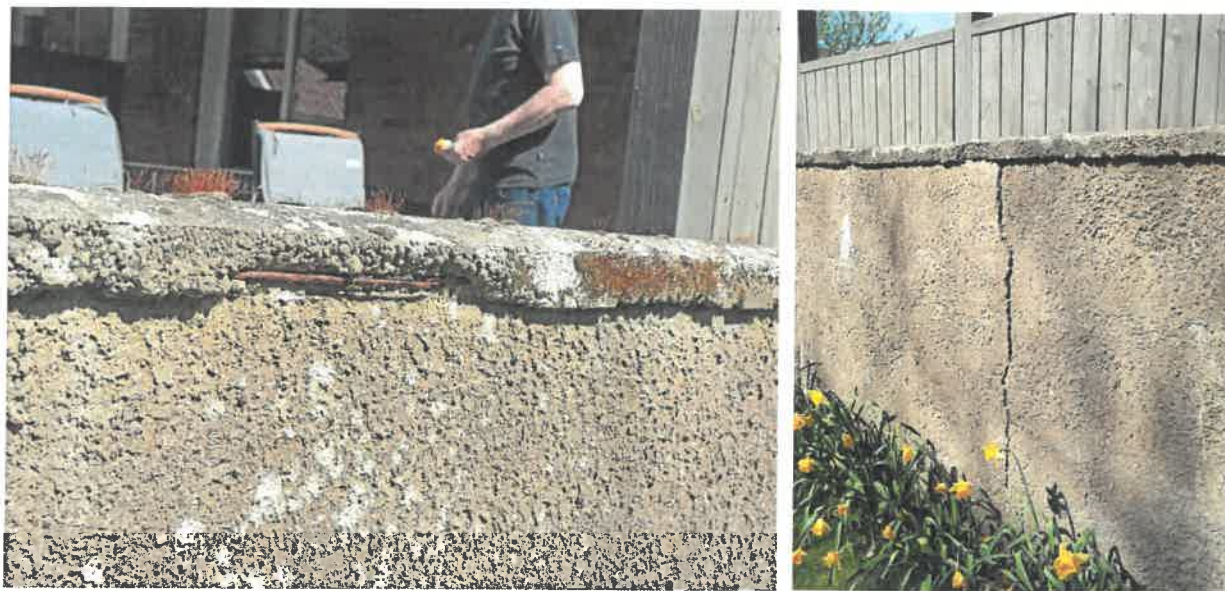
Spjälkningar och sprickor med blottad armering i mur mellan byggnader i norr

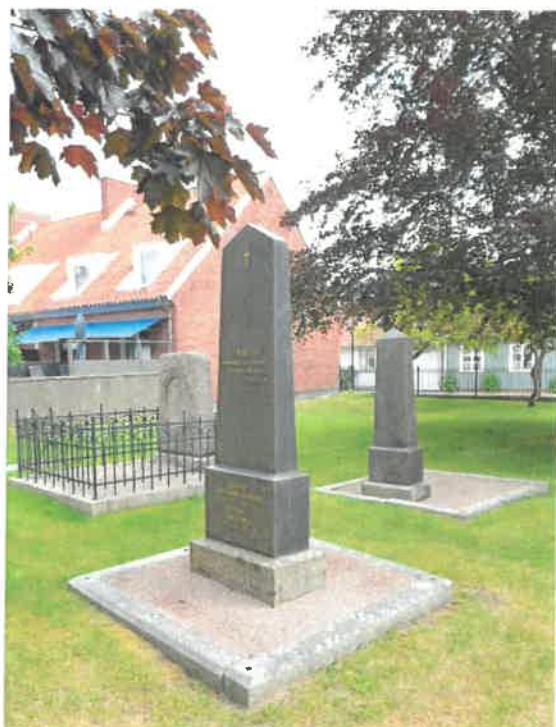
4. Tre stycken ramgravar norr om kyrkan saknar sina ursprungliga smidesräcken.
5. Samtliga järnkors har begynnande eller måttliga rostangrepp.
6. Ett järnkors är brutet och har omfattande rostskador.

4. Ramgravar med saknade smidesräcken

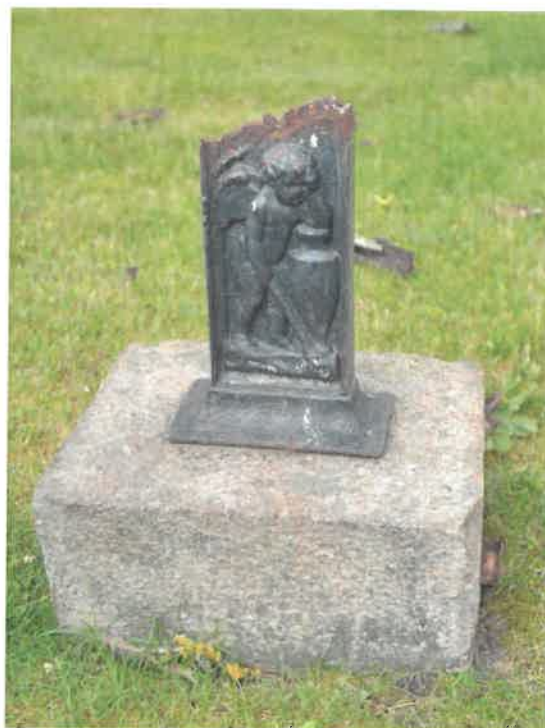
5, 6. Brutet järnkors med rostskador

- 5-6. Järnkors rostskyddsbehandlas.
