Avfuktning i kallställda kyrkor

Utredningen är sammanställd av Leif Lindelöw, förtroendevald från Vårsås Pastorat och medlem av projektets styrgrupp

2012-12-01

Skara stift PHS 32 478

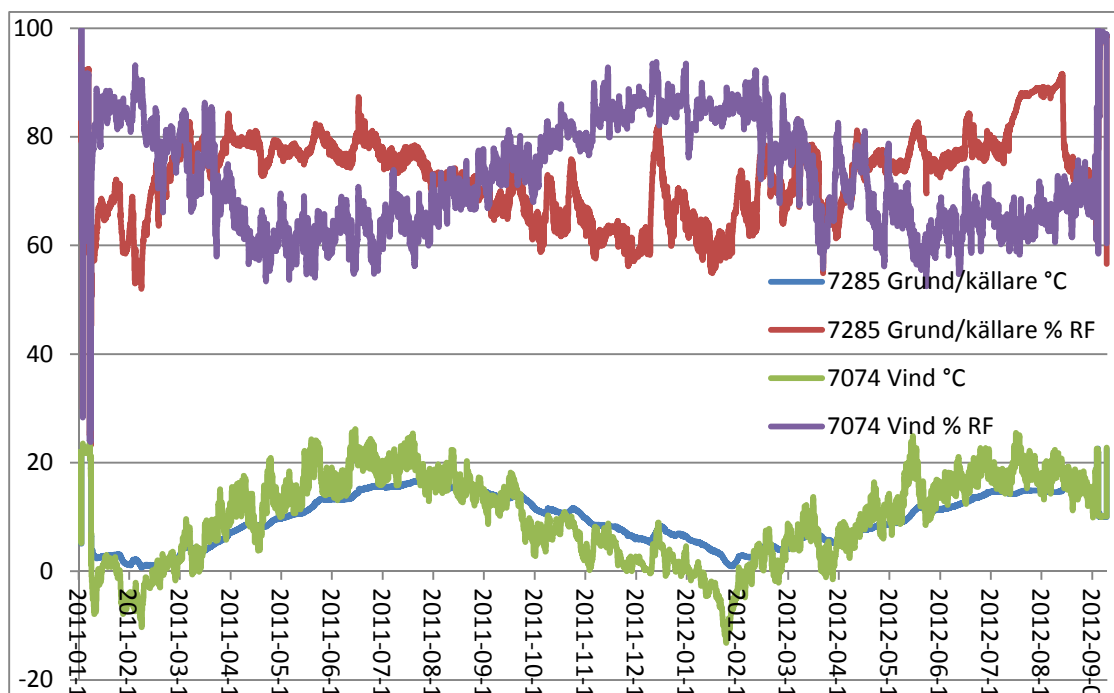
Diagram 4

Edåsa kyrka med loggresultat från grund och vind

De nedre två kurvorna visar temperaturvariationerna. Kallast i slutet av januari med -10°C och dryga 20° under juli-augusti.

När R/F visar på mycket höga värden runt 90 % är det mycket kallt, under 5°C vilket innebär att det inte är någon risk för mögelpåväxt enligt diagram 1.

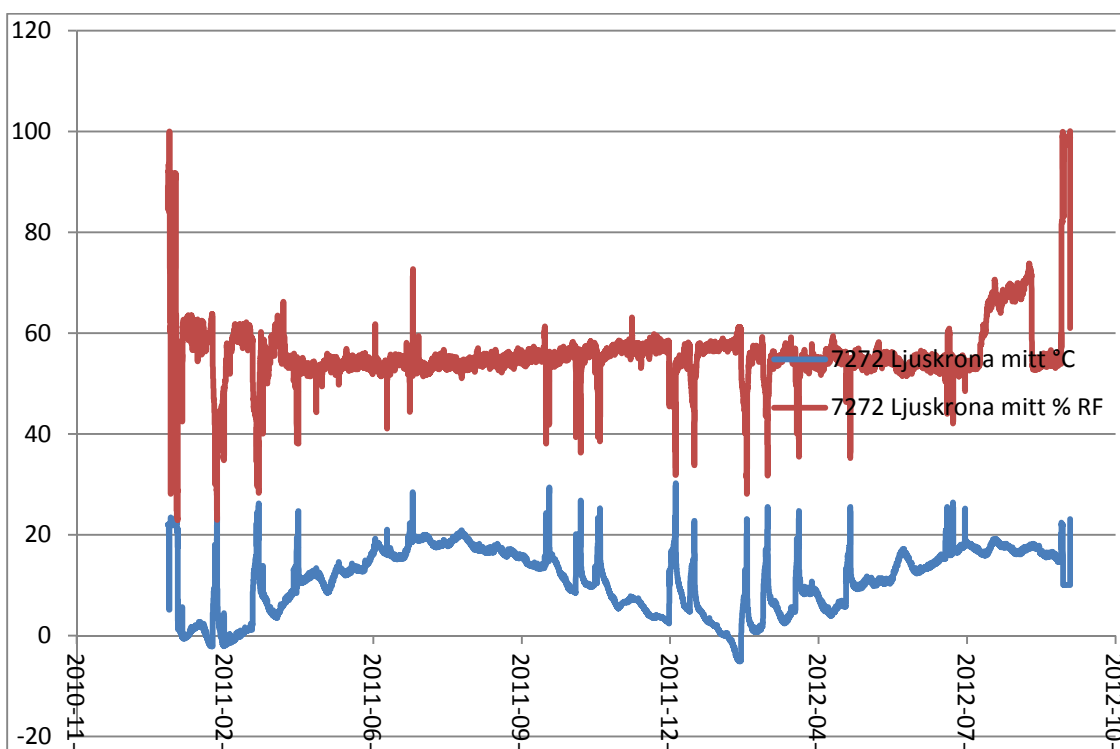
Diagram 5.

Edåsa kyrka med loggresultat från ljuskronan

Den röda fuktighetskurvan visar på mycket jämna värden runt 55 % R/F. Den blå temperaturkurvan varierar från strax under 0°C och upp till 30°C . Spikarna i diagrammet kommer från den tillfälliga uppvärmningen i samband med förrättningar.

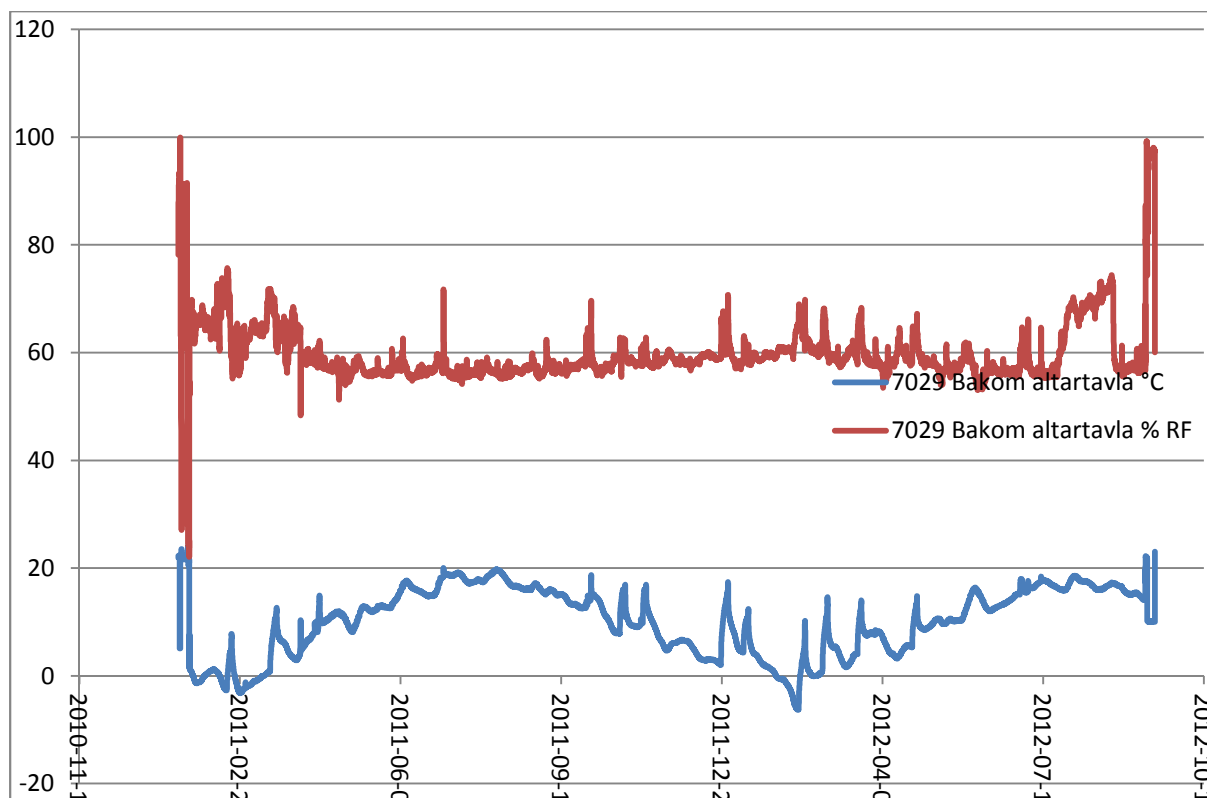
Diagram 6.

Edåsa bakom altartavlan

De höga värdena i diagrammets början och slut är från annan plats än altartavlan. Övriga variationer beror på förrättningar eller att avfuktaren varit avstängd. Mätperioden sträcker sig från 2011-11-01 till 2012-10-01. Noterbart är att värdena på grund av temperaturskillnader är något högre bakom altartavlan än från ljuskronan.

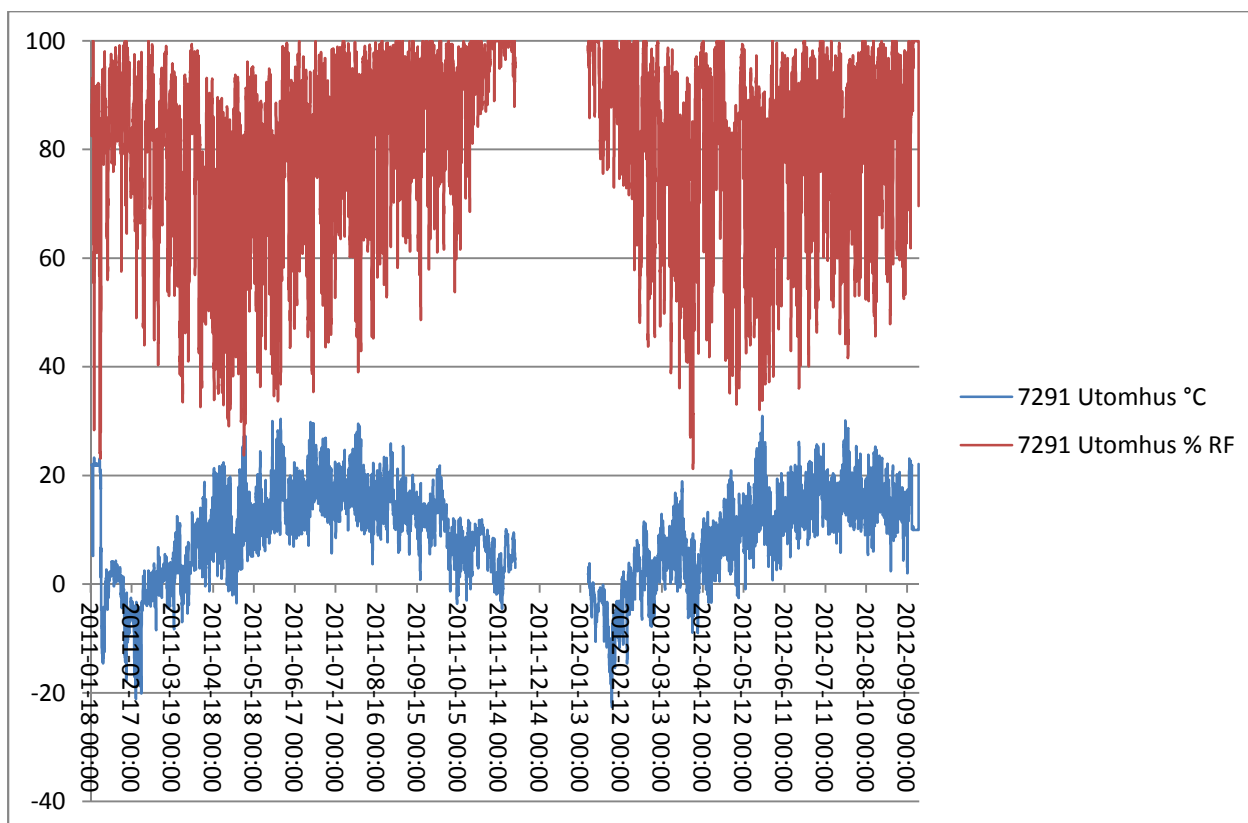
Diagram 7.

Logg från utomhusmätningen i Edåsa

Utomhusmätningarna sammanstämmer med vinds- och källarresultaten vad avser tidsvariationerna. Noterbart är att vi har ett mycket fuktigt klimat främst under sommaren, ofta över 95 % R/F.

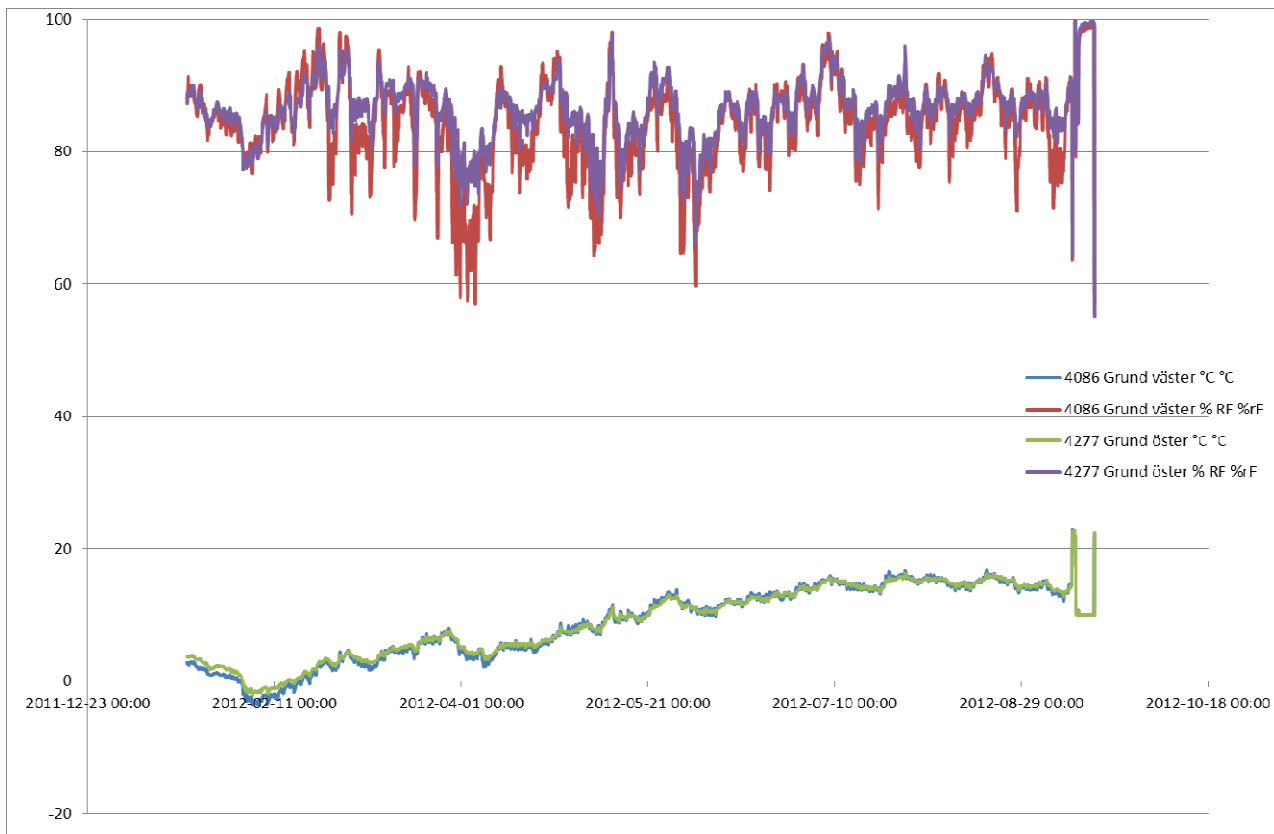
Diagram 8.

Vreten kyrka krypgrund

Loggen visar att R/F och temperatur under flera tillfällen ligger på över 85 % R/F och med en temperatur på över 15^o C. Värdena är gynnsamma för mögelpåväxt, se diagram 1. Åtgärder kommer att vidtas genom att fördela en del av den avfuktade luften till krypgrunden.

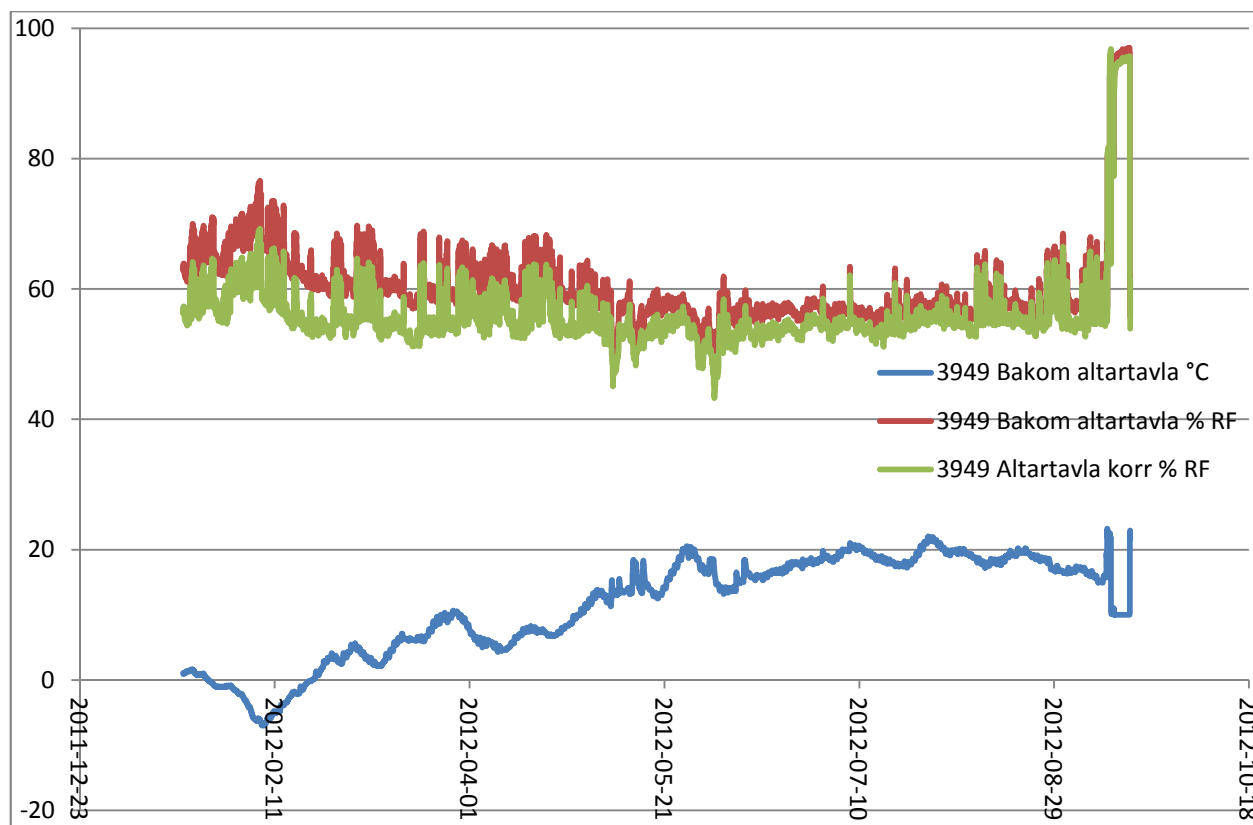
Diagram 9.

Vreten kyrka bakom altartavla

Den gröna kurvan är korrigerad efter en referensmätning av SP. Felavikelsen ökar vid låg temperatur. För utredningens slutsatser är detta försumbart.

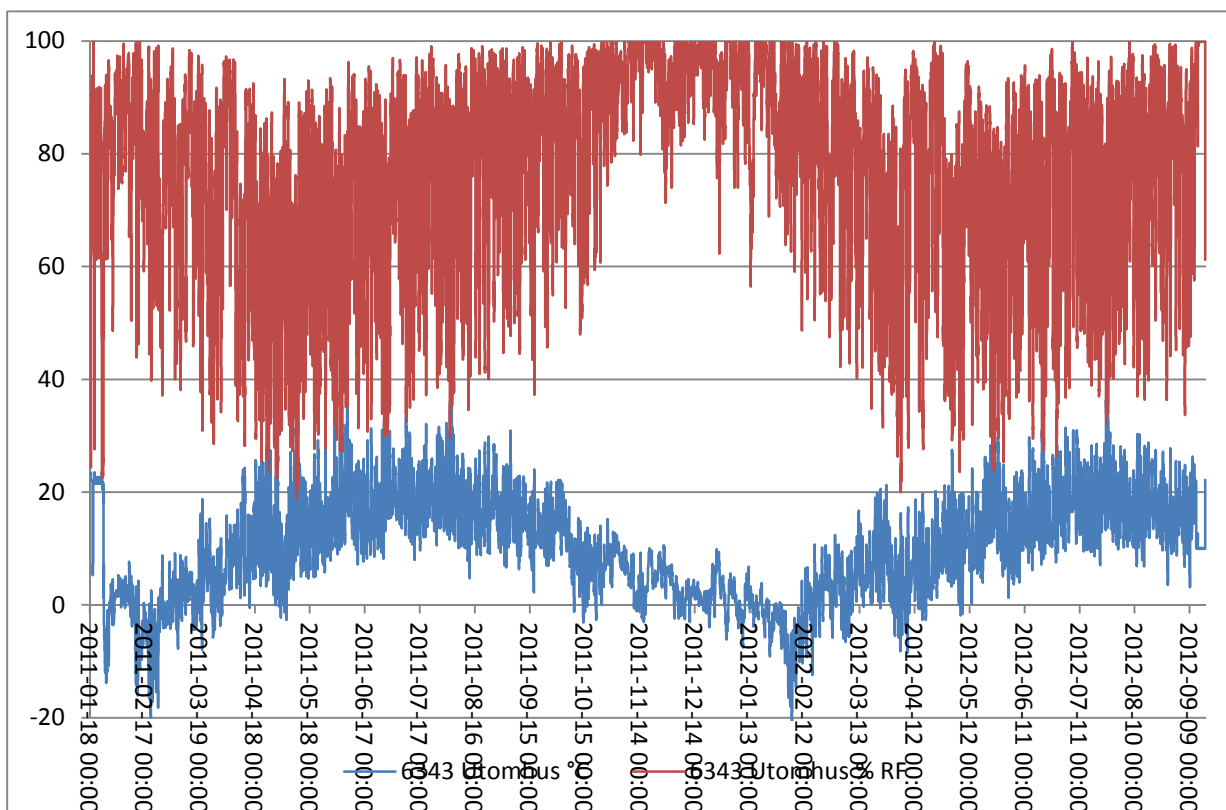
Diagram 11

Varola kyrka utomhus

Stora dygnsvariationer som inte i någon större utsträckning påverkar inomhusklimatet.

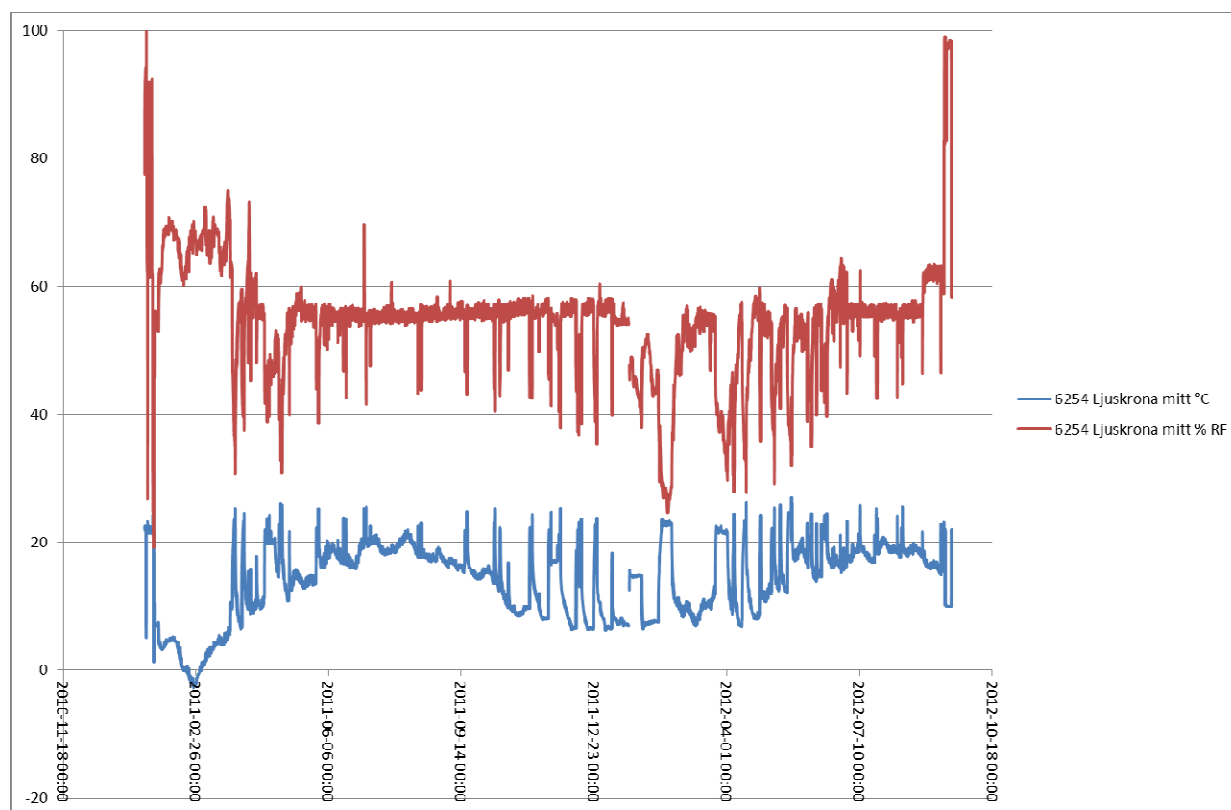
Diagram 12

Varola kyrka kyrkorummet

Av diagrammet framgår att avfuktning påbörjades i slutet av maj månad. Under vintern 2012 kan tydligt avläsas hur torr kyrkan blir vid uppvärmning. Vid något tillfälle är det torrare än 30 % R/F. Slutsatsen är att vid en förrättning skall kyrkan värmas upp under så kort tid som möjligt.

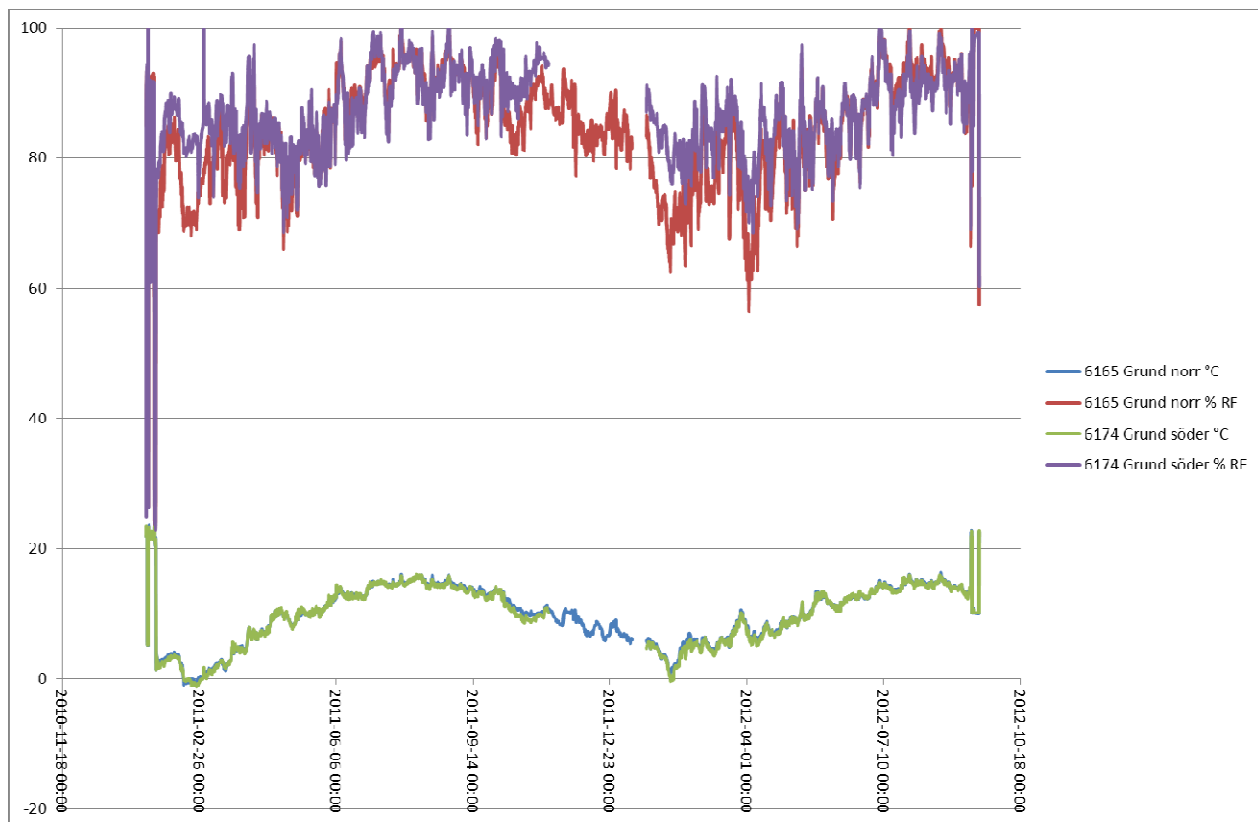
Diagram 13

Varola kyrka grund

I Varolas kryppgrund luktar det kraftigt av en jordbakterie, Actinomyces. Fuktmätningarna tyder även på ett gynnsamt förhållande mellan temperatur och fuktighet i kryppgrunden.
