Uppdatering av Vård- och Underhållsplan

## Trefaldighetskyrkan

Karlskrona Kommun

Rapport 2022:1

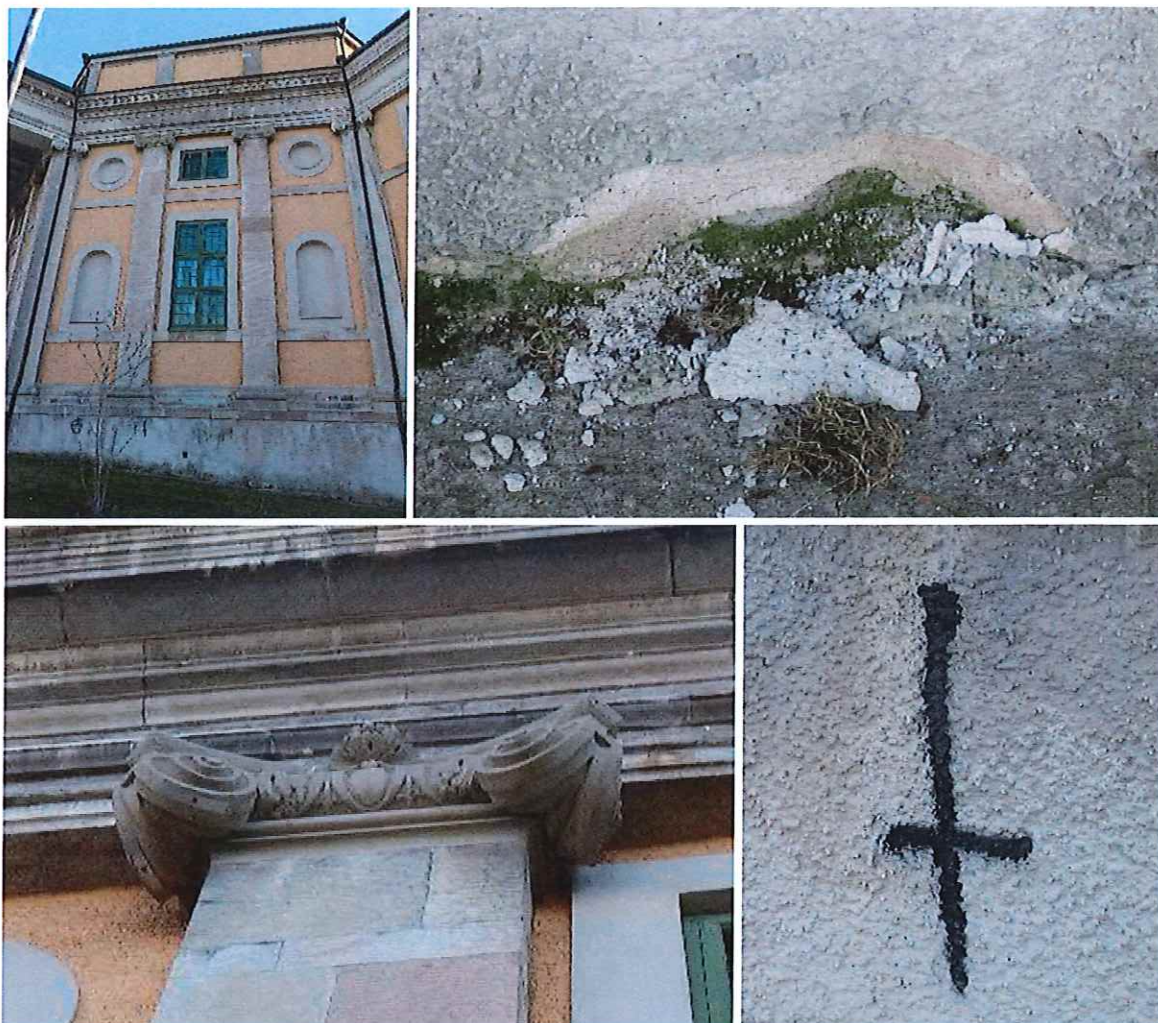
Nordvästra fasaden

Figur 3 – Överst fr. v: Översiktsbild på den nordvästra fasaden. Bortfall av spritputs på sockeln. Underst fr. v: Kapitäl med säkrade voluter. Klotter förekommer på sockeln.

<p><i>rundbågiga och runda nischer. Nischerna har fönsterbleck av vitmålad plåt.</i></p> <p><i>Kyrkans fasader avslutas med en oktagonal attikavåning som är indelad i rektangulära spritputsade fält som avdelas av lisener av natursten.</i></p> <p><i>Övergången till kupoltaket markeras med en enkel profilerad gesims av slätputs.</i></p>			
Fönster	<p><i>Fasadytorna bryts upp av höga spröjsade fönster i fasadens nedre del och av mindre rektangulära fönster under den profilerade takfoten.</i></p> <p><i>Karmar och båge är av trä och fönstren är målade i grön kulör.</i></p> <p><i>Kyrkans fönster är i huvudsak av två typer, mindre spröjsade med två lufter och större med sex lufter. Samtliga fönster har karm och båge av trä med mittpost och spröjsindelade rutor.</i></p> <p><i>Fönstren är målade med linoljefärg i grön kulör och kittade med linoljekitt. Fönsterblecken är av koppar. Svagt tonade gröna glasrutor förekommer i flera av fönstren.</i></p>	Färgen är matt och flagnar något.	Lös färg skrapas bort. Fönstren kittas och målas därefter om med färg och kulör lika befintlig.	B

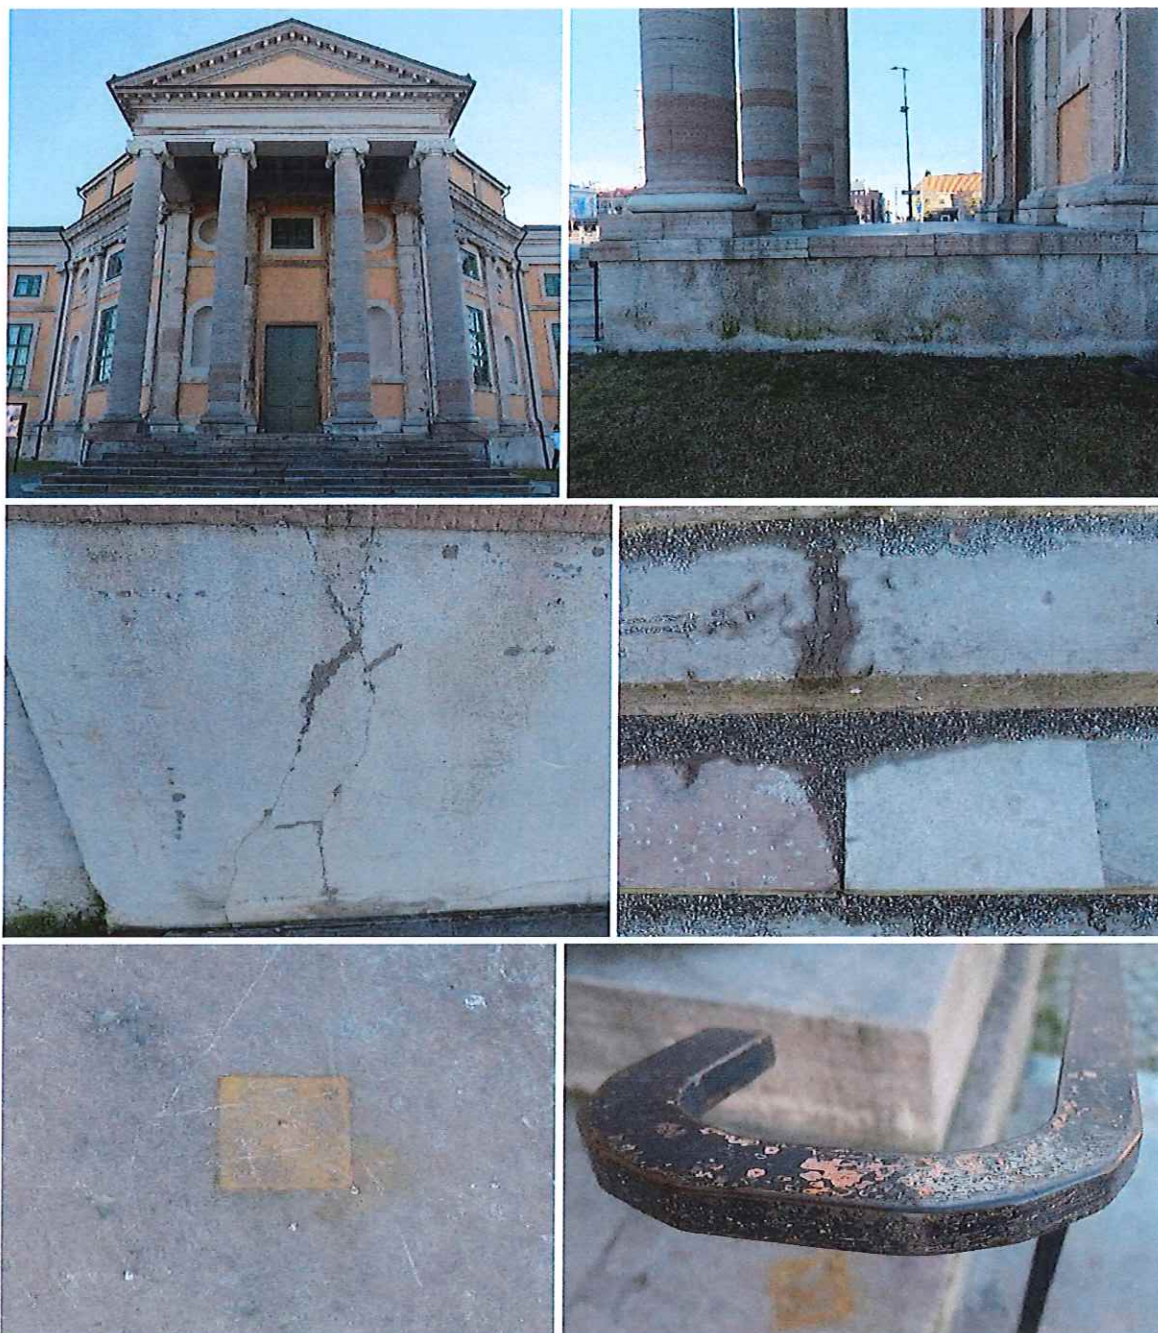
Norra korsarmen

Figur 4 – Överst fr. v: Översiktsbild på den norra korsarmen. Sockeln till entréplanet upplevs som flammig av rinningar och algpåväxt. Mitten fr. v: Sprickbildning i slätputsat parti i entréplanets sockel. Underst fr. v: Entréplanet har rostfläckar. Entrétrappans handledare har sliten bemålning.

Övrigt	<p>Öster om entréplanet finns ett lyftbord som ökar tillgängligheten till kyrkan.</p>	<p>Lyftbordet har stora brister.</p>	<p>Byte av lyftbord.</p>	<p>B</p>

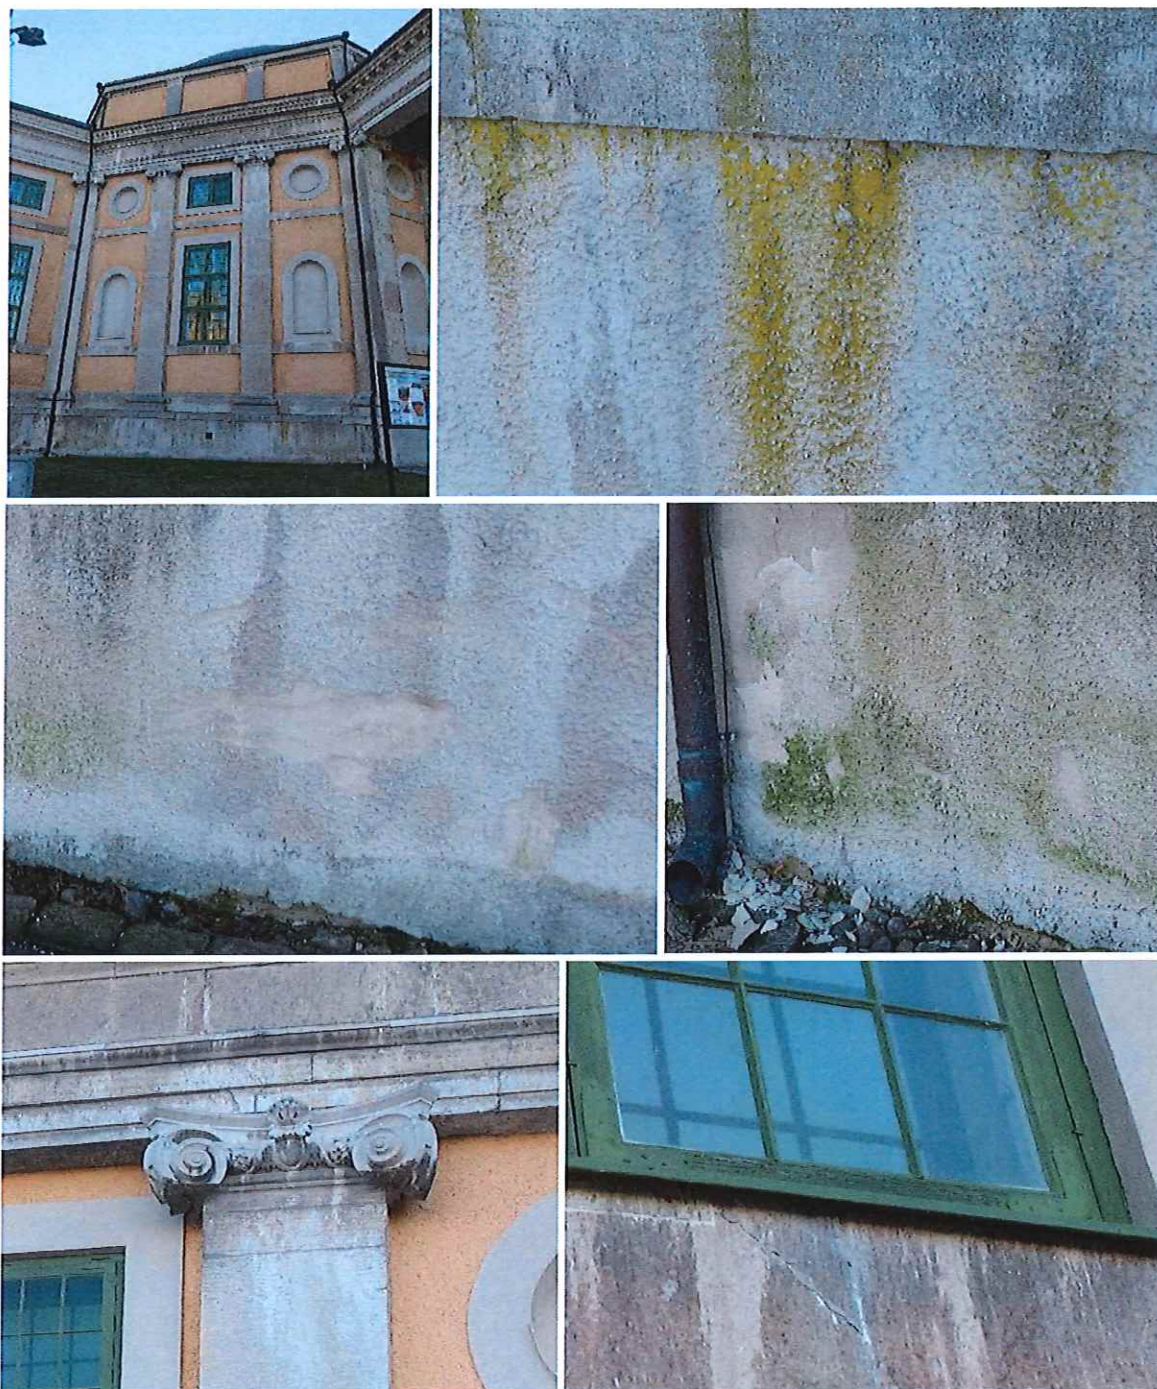
Nordöstra fasaden

Figur 5 – Överst fr. v: Översiktsbild över den nordöstra fasaden. Påväxt på den nordöstra sockeln. Mitten fr. v: Påkörningsskada från bil i sockeln. Putsbortfall och algpåväxt på sockeln. Underst fr. v: Materialbortfall från voluterna på pilastrarnas kapitäl. Mindre färgflagnig på fönsterbåge.

Del	Beskrivning	Skick/Skador	Åtgärder	Prio.
Sockel	<p>De spritputsade grundmurarna (stänkt terrasitputs) är avfärgade i grå kulör och varierar i höjd från ca 70 till 250 cm och kröns av en lågerhuggen sockel av profilerad kalksten. Vid sockelns mitt finns en liten, kvadratisk, gallerförsedd ventilationsöppning.</p>	<p>Partier med bom förekommer, dvs. där putsen släppt från underlaget.</p> <p>Partier med putsbortfall och enstaka sprickor förekommer. Skada i putsen efter att en bil kört in i kyrkans fasad.</p>	<p>Lös puts knackas bort och lagas med bruk lika befintligt. Avfärgas därefter med färg lika befintligt.</p>	B
		<p>Lite påväxt av alger samt flammighet efter rinningar.</p>	<p>Algpåväxten dimmas tunt och försiktigt med <i>Grön-fri</i> eller liknande.</p>	B
		<p>Ventilationsöppningens galler är rostigt.</p>	<p>Gallret behandlas med kinesisk tungolja, <i>Isotrol</i> eller liknande.</p>	B
Fasad	<p>Kyrkans fasader är spritputsade och avfärgade med kalkfärg i mörk guldockra kulör. Slätputsade partier förekommer på fönsteromfattningar, nischer och takgesims. Fasaderna indelas vertikalt med kalkstenspilastrar, varav hörnpilastrarna är dubbla. Pilastrarna är uppbyggda med plint, förkroppad bas, rakt slätt skaft och joniskt kapitel. Väggytorna mellan pilastrarna indelas av två horisontella kalkstenslister som markerar kyrkans våningar. Pilastrarna och de horisontella listverken är av lågerhuggen kalksten. Några av kapitälerna är tillverkade av öländsk kalksten medan de flesta av kapitälerna är av grå sandsten. Stenhuggarmärken är synliga på några av pilastrarna. Mellan fönstren är fasaden utsmyckad med ett flertal rundbågiga och runda nischer.</p>	<p>Lagad sten förekommer allmänt. Skadorna på natursten utgörs framförallt av missfärgningar efter rinningar och saltutfällningar, vittringsskador och materialbortfall. Den största skadebilden utgörs av materialbortfall på kapitälerna.</p> <p>De joniska kapitälerna har skador och är delvis säkrade, gäller främst voluterna.</p>	<p>Kapitälens stenmaterial besiktigas. Besiktigas därefter kontinuerligt vart 10:e år.</p>	A

<p><i>Nischerna har fönsterbleck av vitmålad plåt. Kyrkans fasader avslutas med en oktagonal attikavåning som är indelad i rektangulära spritputsade fält som avdelas av lisener av natursten. Övergången till kupoltaket markeras med en enkel profilerad gesims av slätputs.</i></p>			
Fönster	<p><i>Fasadytorna bryts upp av höga spröjsade fönster i fasadens nedre del och av mindre rektangulära fönster under den profilerade takfoten. Karmar och båge är av trä och fönstren är målade i grön kulör. Kyrkans fönster är i huvudsak av två typer, mindre spröjsade med två lufter och större med sex lufter. Samtliga fönster har karm och båge av trä med mittpost och spröjsindelade rutor. Fönstren är målade med linoljefärg i grön kulör och kittade med linoljekitt. Fönsterblecken är av koppar. Svagt tonade gröna glasrutor förekommer i flera av fönstren.</i></p>	<p>Bemålningen är matt och mindre färgflagning förekommer.</p>	<p>Lös färg skrapas bort. Fönstren kittas och målas därefter om med färg och kulör lika befintlig.</p>	B

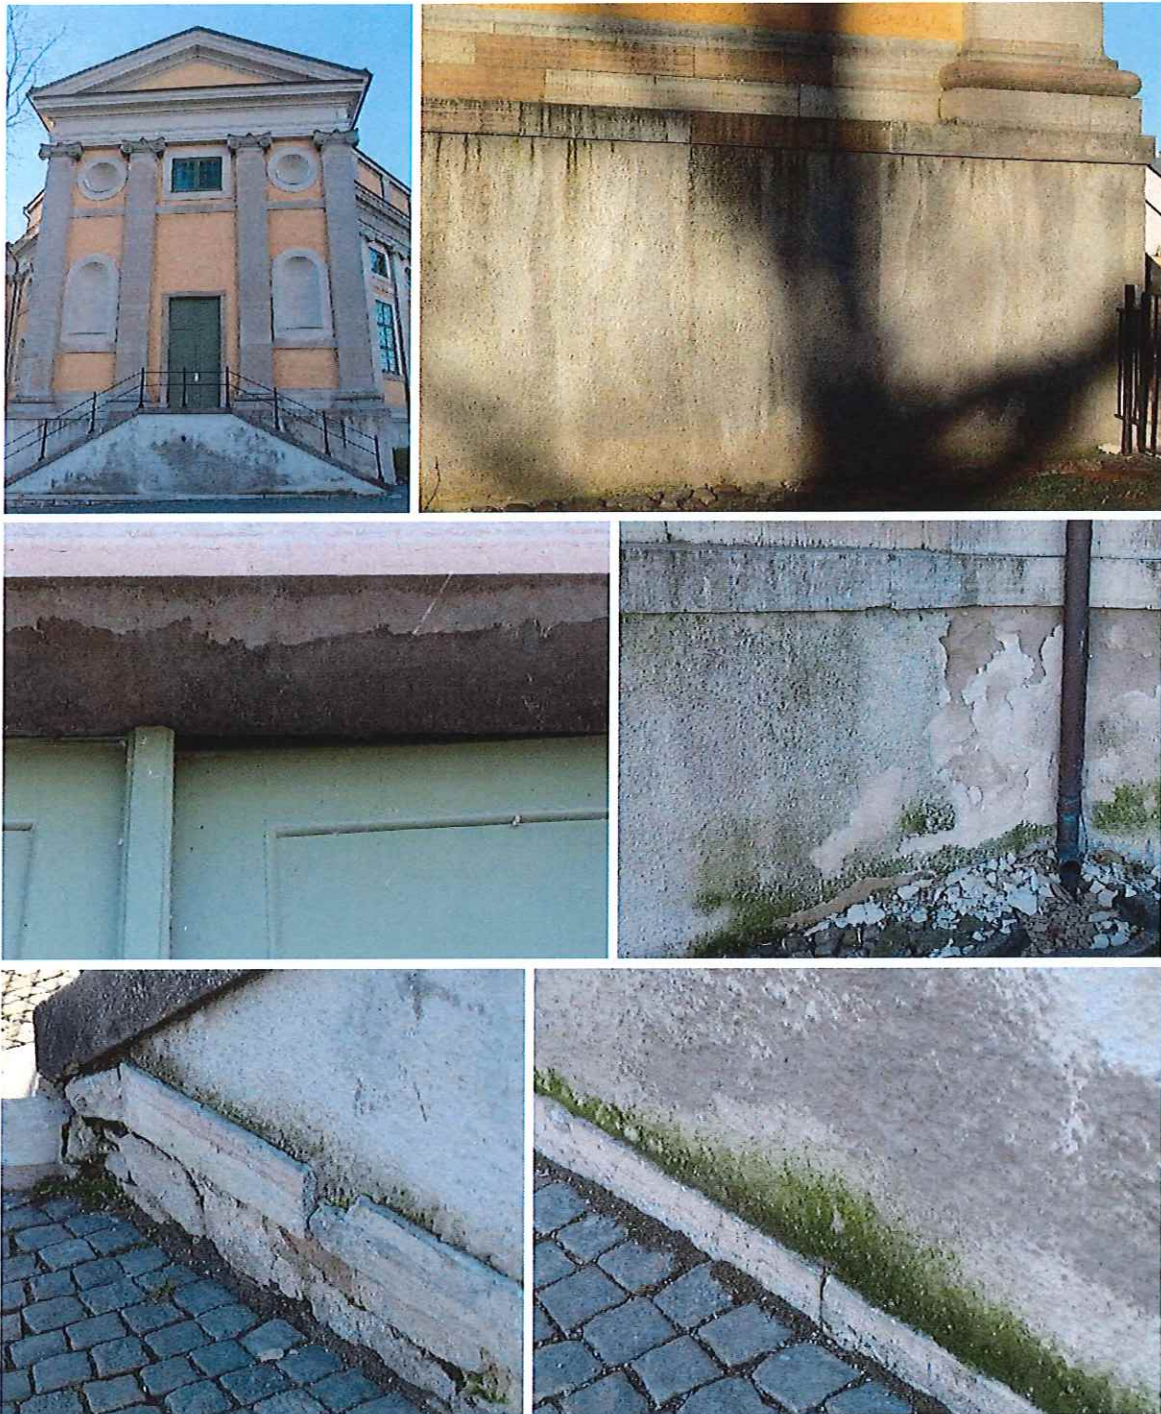
Östra korsarmen

Figur 6 – Överst fr. v: Översiktsbild på den östra korsarmen. Sockeln är flammig av rinningar och påväxt. Mitten fr. v: Det norra dörrbladet sluter inte tätt. Putsbortfall och algpåväxt på den östra korsarmens sockel. Underst fr. v: Sockeln till den östra trappans sidostycke är i dåligt skick. Algpåväxt på den östra trappans sidostycke.

Del	Beskrivning	Skick/Skador	Åtgärder	Prio.
Sockel	De spritputsade grundmurarna (stänkt terrasitputs) är avfärgade i grå kulör och varierar i höjd från ca 70 till 250 cm och kröns av en lågerhuggen sockel av profilerad kalksten.	Partier med bom förekommer, dvs. där putsen släppt från underlaget. Sprickor förekommer i anslutning till bomputs. Partiellt mycket putsbortfall, framför allt åt norr och öst.  Viss påväxt av alger och lav samt flammighet efter rinningar.	Lös puts knackas bort och lagas med bruk lika befintligt. Avfärgas därefter med färg lika befintlig.  Algpåväxten dimmas tunt och försiktigt med <i>Grön-fri</i> eller liknande.	B  B
Fasad	Kyrkans fasader är spritputsade och avfärgade med kalkfärg i mörk guldockra kulör. Slätputsade partier förekommer på fönsteromfattningar, nischer och takgesims. Fasaderna indelas vertikalt med kalkstenspilastrar, varav hörnpilastrarna är dubbla. Pilastrarna är uppbyggda med plint, förkroppad bas, rakt slätt skaft och joniskt kapitäl. Väggytorna mellan pilastrarna indelas av två horisontella kalkstenslister som markerar kyrkans våningar. Pilastrarna och de horisontella listverken är av lågerhuggen kalksten. Några av kapitälerna är tillverkade av öländsk kalksten medan de flesta av kapitälerna är av grå sandsten. Stenhuggarmärken är synliga på några av pilastrarna.  Mellan fönstren är fasaden utsmyckad med ett flertal rundbågiga och runda nischer. Nischerna har fönsterbleck av vitmålad plåt. Samtliga korsarmar har ett enkelt entablement som är uppbyggt med en profilerad	Lagad sten förekommer allmänt. Skadorna på natursten utgörs framförallt av missfärgningar efter rinningar och saltutfällningar, vittringsskador och materialbortfall. Den största skadebilden utgörs av materialbortfall på kapitälerna.  De joniska kapitälerna har skador och är delvis säkrade, gäller främst voluterna.  Det förekommer sprickor i stenmaterialet.	Kapitälens stenmaterial besiktigas. Besiktigas därefter kontinuerligt vart 10:e år.	A

Dörrar	<p>Entrédörren utgörs av dubbeldörr med rakt överstycke med karm och dörrblad av trä. Dörrbladen är målade i en grön kulör och försedda med fyra försänkta speglar. Enkelt handtag.</p> <p>Entrédörren är något indragen i fasaden med en släthuggen omfattning av kalksten.</p>	<p>Trasiga fogar förekommer.</p> <p>Trappstegen har enstaka lagningar och partier med vittrande yta.</p> <p>Trappans räcke har rostangrepp och sliten bemålning.</p>	<p>Fogkomplettering.</p> <p>Lös färg avlägsnas. Behandlas därefter med rostskydd, t.ex. WIBO rostskydd,</p>	B  C

<p><i>Trappan till den östra korsarmen utgörs av en dubbeltrappa av grå/röd Ölandskalksten. Planstegen är fogade med kalkbruk. Trappans sidostycke är putsat och avfärgat i grå kulör. Trappan har svartmålade smidesräcken. I trappans sidostycke finns en rund, gallerförsedd ventilationsöppning.</i></p>	<p>Trappans sidostycke är flammigt och sockeln i dåligt skick. Över sockeln förekommer även påväxt av alger.</p> <p>Entrédörrens ena dörrblad ser ut att inte sluta tätt. Dörren är i övrigt i dugligt skick.</p>	<p>kinesisk tungolja eller liknande. Målas sedan med svart linoljefärg.</p> <p>Sidostycket rengörs från påväxt. Det östra sidostycket renoveras.</p> <p>Utredning gällande tätning av ytterdörr.</p>	<p>B</p> <p>B</p>
--	--	---	--	-------------------

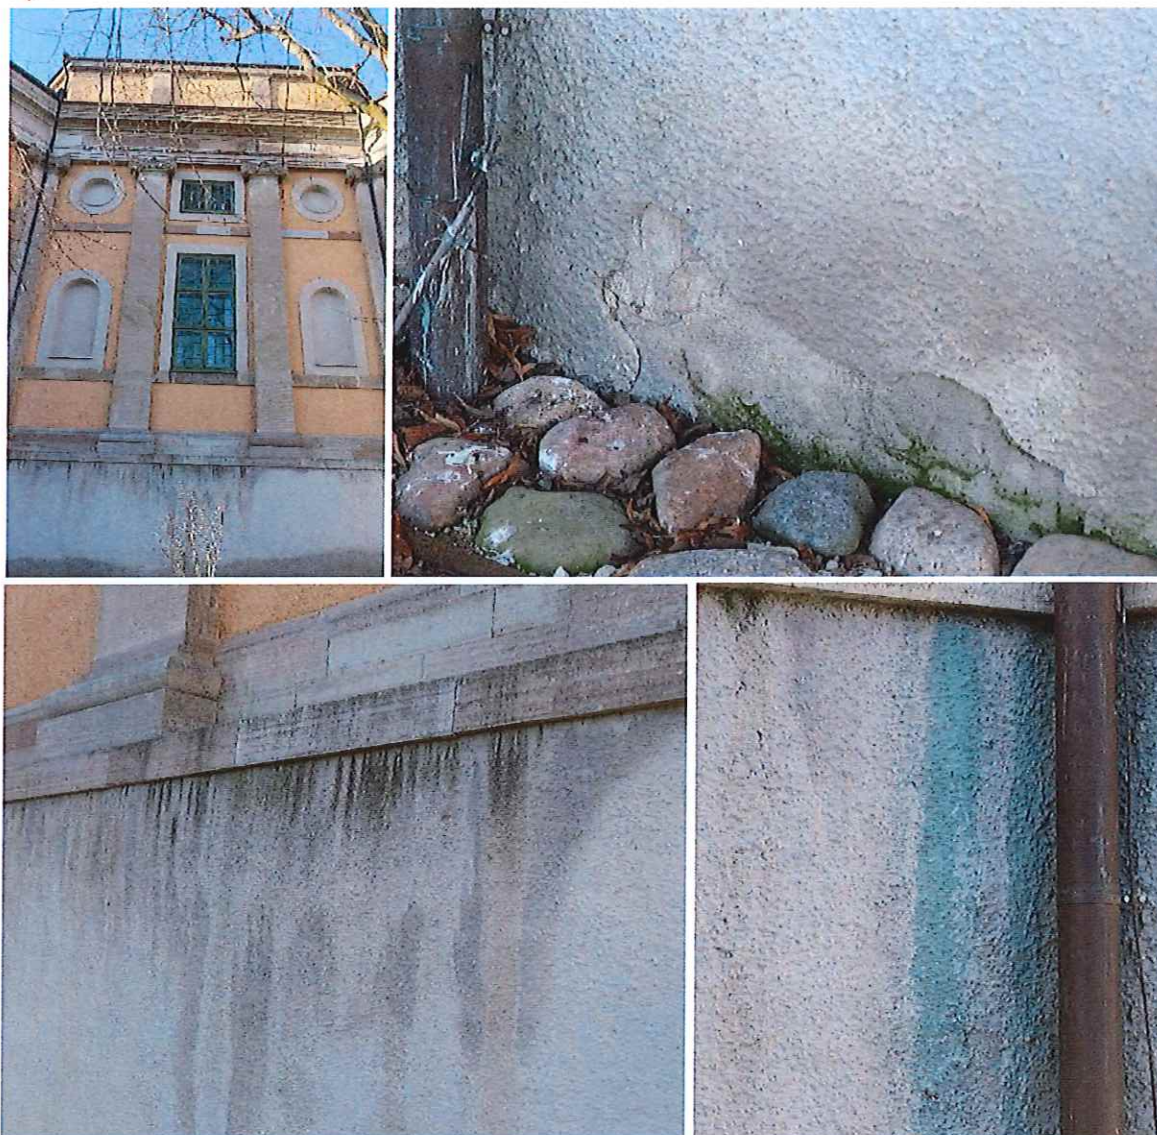
Sydöstra fasaden

*Figur 7 - Överst fr. v: Översiktsbild på den sydöstra fasaden. Putsbortfall på den sydöstra sockeln. Underst fr. v: Sockeln är flammig av rinningar och algpåväxt. Sockeln har gröna missfärgningar i anslutning till stuprören.*

<p>Kyrkans fasader avslutas med en oktagonal attikavåning som är indelad i rektangulära spritputsade fält som avdelas av lisener av natursten.</p> <p>Övergången till kupoltaket markeras med en enkel profilerad gesims av slätputs.</p>			
Fönster	<p>Fasadytorna bryts upp av höga spröjsade fönster i fasadens nedre del och av mindre rektangulära fönster under den profilerade takfoten. Karmar och båge är av trä och fönstren är målade i grön kulör. Kyrkans fönster är i huvudsak av två typer, mindre spröjsade med två lufter och större med sex lufter. Samtliga fönster har karm och båge av trä med mittpost och spröjsindelade rutor. Fönstren är målade med linoljefärg i grön kulör och kittade med linoljekitt. Fönsterblecken är av koppar. Svagt tonade gröna glasrutor förekommer i flera av fönstren.</p>	<p>Bemålningen är matt. Viss färgflagning förekommer.</p>	<p>Lös färg skrapas bort. Fönstren kittas och målas därefter om med färg och kulör lika befintlig.</p>	B

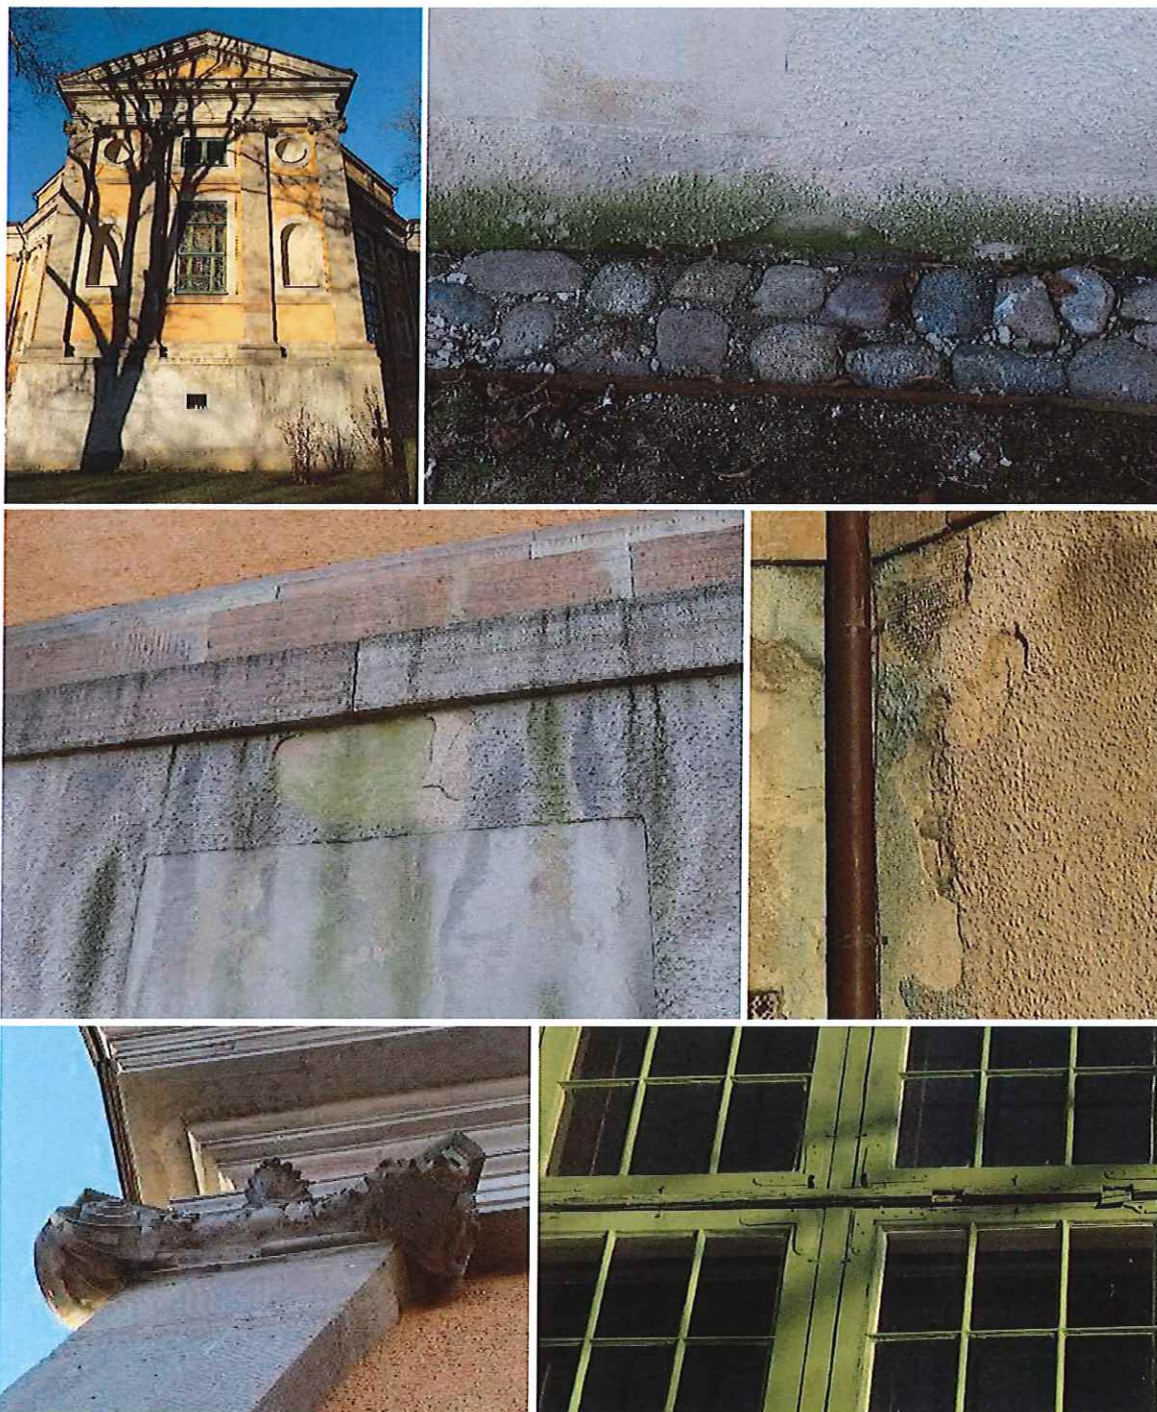
Södra korsarmen

Figur 8 – Överst fr. v: Översiktsbild på den södra korsarmen. Putsbortfall och algpåväxt på sockeln. Mitten fr. v: Putsbortfall, rinningar och algpåväxt på sockeln. Putsbortfall och gröna missfärgningar på sockeln i anslutning till ett stuprör. Underst fr. v: Materialbortfall och säkrade voluter på pilastrarnas kapitäl. Fönster med matt och flagnande bemålning.

<p>Mindre påväxt av alger längs med marken. Framst åt öst.</p>	<p>Algpåväxten dimmas tunt och försiktigt med <i>Grön-fri</i> eller liknande.</p>	B
		<p>Järngallret är rostigt.</p>	<p>Gallret behandlas med kinesisk tungolja, <i>Isotrol</i> eller liknande.</p> <p>Målas därefter med svart linoljefärg.</p>	B
Fasad	<p>Kyrkans fasader är spritputsade och avfärgade med kalkfärg i mörk guldockra kulör. Slätputsade partier förekommer på fönsteromfattningar, nischer och takgesims. Fasaderna indelas vertikalt med kalkstenspilastrar, varav hörnpilastrarna är dubbla. Pilastrarna</p>	<p>Lagad sten förekommer allmänt. Skadorna på natursten utgörs framförallt av missfärgningar efter rinningar och saltutfällningar,</p>

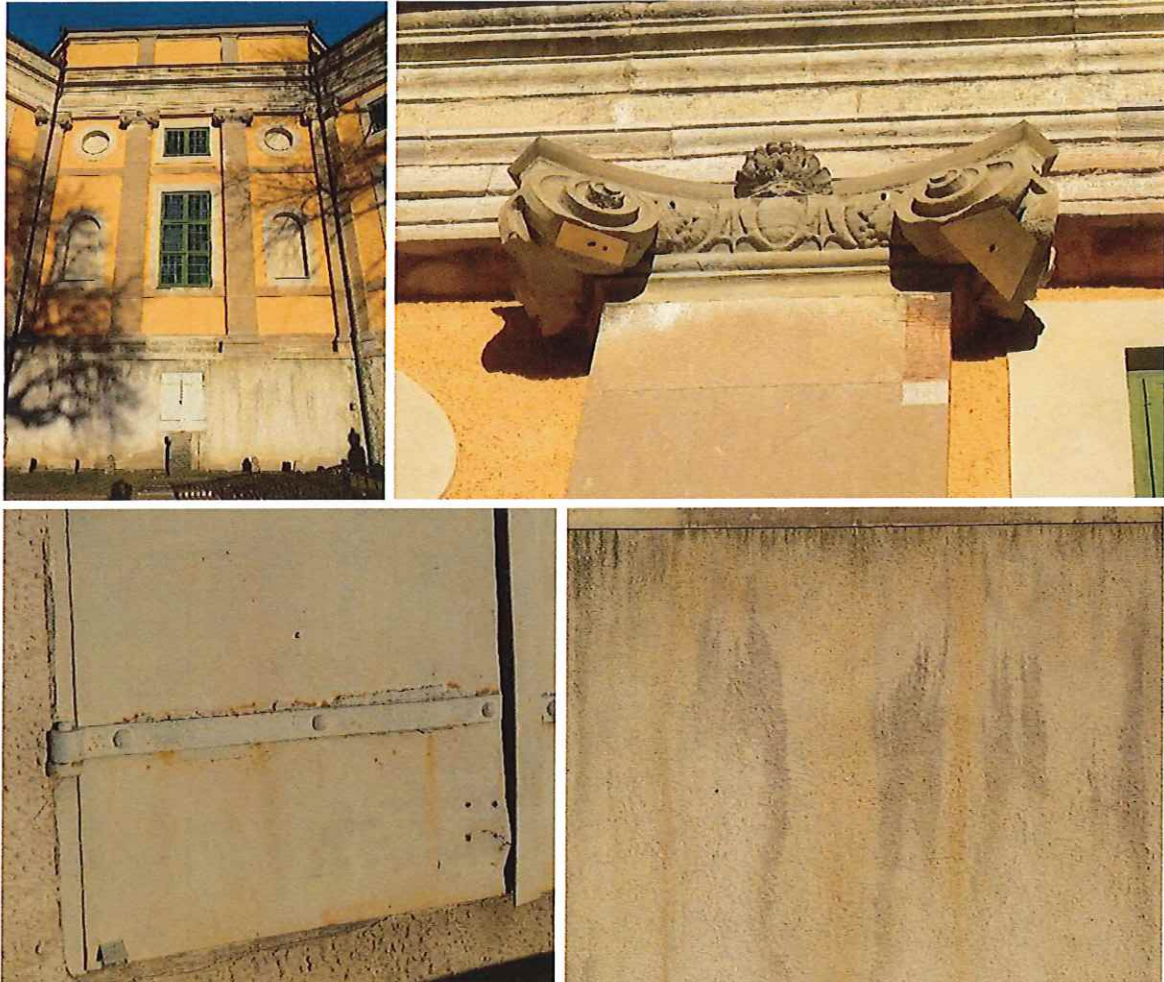
Sydvästra fasaden

Figur 9 – Överst fr. v: Översiktsbild på den sydvästra fasaden. Pilastrarnas kapitäl har delvis säkrade voluter. Underst fr. v: Sockelns plåtlucka har rostutfällningar. Sockeln är flammig av rinningar.

Plåtluckan har mindre rostutfällningar.	Rostskyddsbehandlas med <i>WIBO</i> rostskyddsfärg eller liknande.	B
		Ventilationsöppningens galler är rostigt.	Gallret behandlas med kinesisk tungolja, <i>Isotrol</i> eller liknande.	B
Fasad	Kyrkans fasader är spritputsade och avfärgade med kalkfärg i mörk guldockra kulör. Slätputsade partier förekommer på fönsteromfattningar, nischer och takgesims. Fasaderna indelas vertikalt med kalkstenspilastrar, varav hörnpilastrarna är dubbla. Pilastrarna är uppbyggda med plint, förkroppad bas, rakt slätt skaft och joniskt kapital. Väggytorna mellan pilastrarna indelas av två horisontella kalkstenslister som	Lagad sten förekommer allmänt. Skadorna på natursten utgörs framförallt av missfärgningar efter rinningar och saltutfällningar, vittringsskador och materialbortfall. Den största skadebilden utgörs

Fönster	<p>Fasadytorna bryts upp av höga spröjsade fönster i fasadens nedre del och av mindre rektangulära fönster under den profilerade takfoten. Karmar och båge är av trä och fönstren är målade i grön kulör. I den sydvästra fasadens sockel finns ett fönster till källaren som täcks av järnluckor. Fönstret har karm och båge av trä och är spröjsindelade.</p> <p>Kyrkans fönster är i huvudsak av två typer, mindre spröjsade med två lugter och större med sex lugter. Samtliga fönster har karm och båge av trä med mittpost och spröjsindelade rutor.</p> <p>Fönstren är målade med linoljefärg i grön kulör och kittade med linoljekitt.</p> <p>Fönsterblecken är av koppar. Svagt tonade gröna glasrutor förekommer i flera av fönstren.</p>	<p>Bemålningen är matt och något flagnande.</p>	<p>Lös färg skrapas bort. Fönstret snickerilagas. Kittas och målas därefter om med färg och kulör lika befintlig.</p>	B

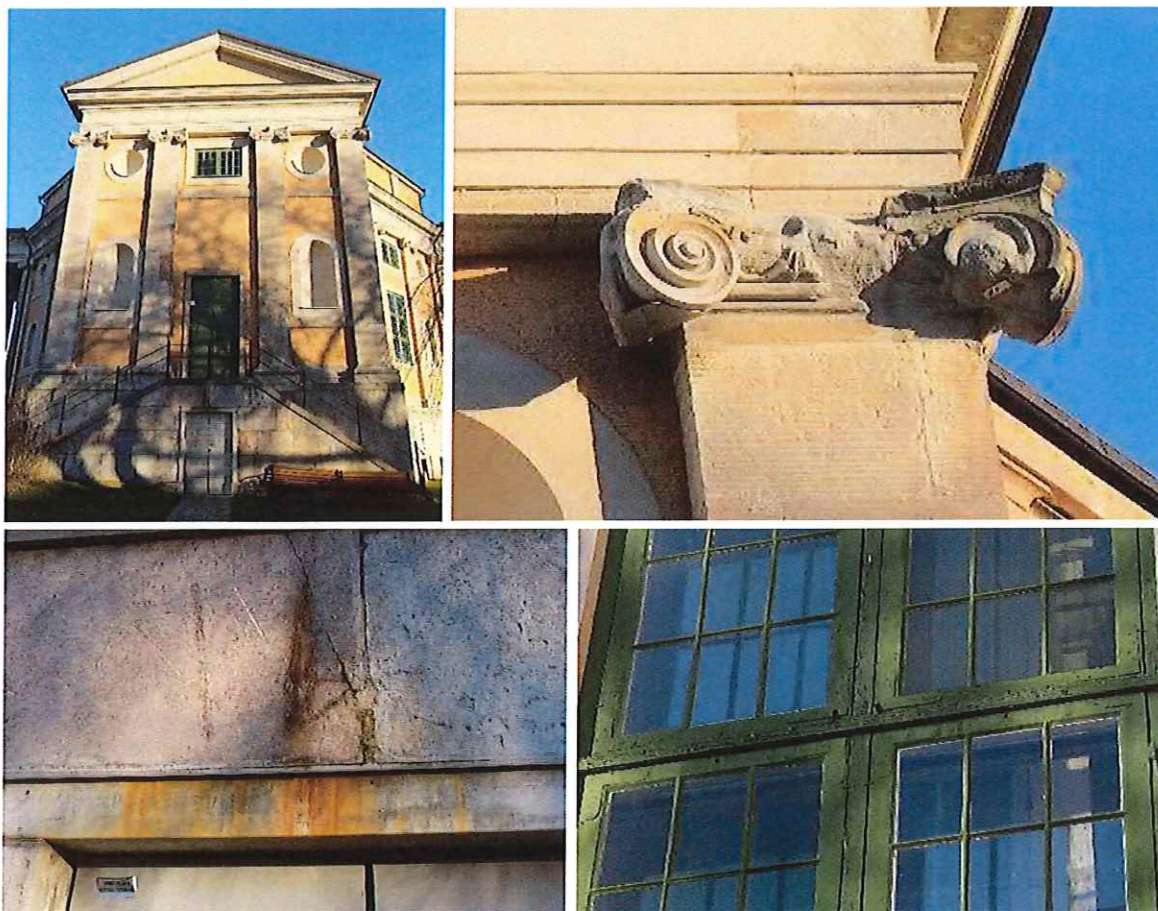
Västra korsarmen

Figur 10 – Överst fr. v: Översiktsbild över den västra korsarmen. Kapitäl med materialbortfall och säkrade voluter. Underst fr. v: Rostutfällningar över källarens dörr. Fönster med matt och flagnande bemålning.

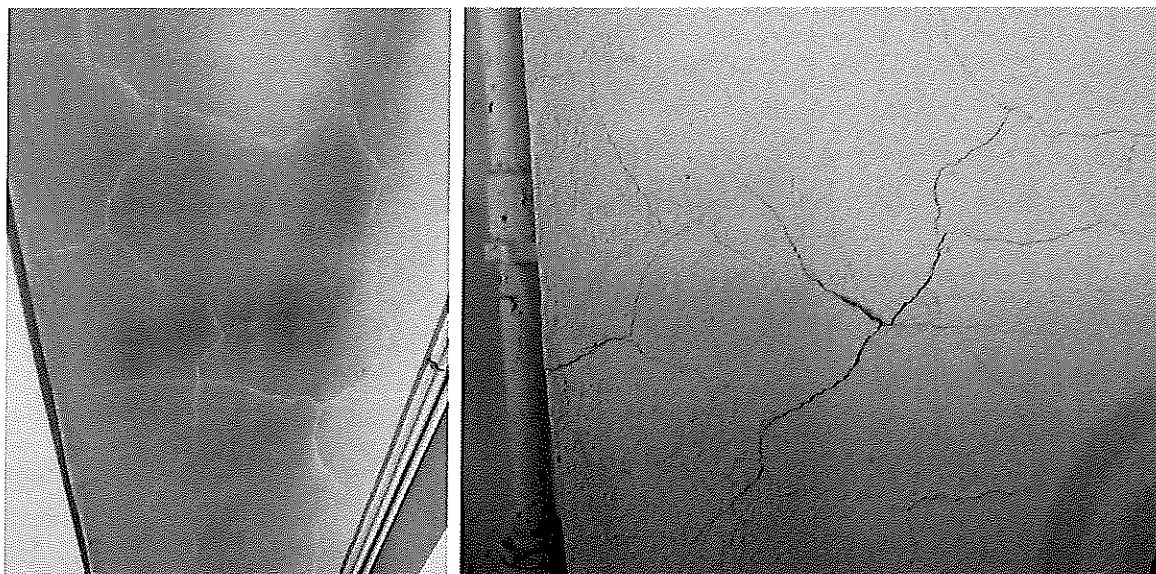
Figur 13 - Överst fr. v: Översiktsbild över kyrkorummet, sett från norr. Översiktsbild över kyrkorummet, sett från öst. Andra raden fr. v: Svärtat väggparti över radiator. Golvet har partiellt äldre angrepp av skadedjur. Tredje raden fr. v: Väggarnas färgskikt flagnar och släpper partiellt. Rinningar förekommer på väggarna. Underst fr. v: Svärtat väggparti med sprickbildning. Sprickor och bomputs förekommer på flera ställen på kyrkorummets väggar.

Del	Beskrivning	Skick/Skador	Åtgärder	Prio.
Golv	Golvet är belagt med breda såpskurade plank, lagda i tvärgående och längsgående riktning. Längst fram vid koret finns två större luckor i golvet, försedda med järnringar. Luckorna leder ner till ett gravvalv tillhörande den Wachtmeisterska ätten.	Trägolvet golvet i kyrkorummet är smutsigt och bitvis mycket fläckigt.  Trägolvet är på sina ställen gistet och spår av äldre angrepp av skadedjur (strimmig trägnagare) noterades. Hål förekommer, framförallt i anslutning till skadedjursangrepp.	I behov av rengöring och såpskurning.  Särskild utredning gällande golvet genomförs.	LU  B

<p>Väggar</p>	<p>Väggarna indelas av pilastrar med joniska kapital av gips. Såväl väggytor som pilastrar är slätputsade och målade i bruten vit kulör, troligtvis med en oljefärg eller plastfärg. Pilastrarna bär upp en rikt profilerad takgesims av trä. Gesimsen är laserad i ljus kulör och dekorerad med en tandsnittsfris.</p>	<p>Väggarna är på sina ställen kraftigt svärtade av sotning, framförallt i anslutning till radiatorerna. Rinningar syns på väggarna i kyrkorummet, vilket tyder på läckage i anslutning mellan vägg och takgesims. Större sprickor och materialbortfall i förekommer i den nedre delen av väggen i kyrkorummets nordöstra del.</p> <p>Det förekommer sprickor i de joniska voluterna, vilket utgör en säkerhetsrisk.</p> <p>Väggarnas bemålning flagnar partiellt. Flera stora partier med sprickor och bomputs förekommer.</p> <p>Gesimsen är svärtad men i övrigt till synes i gott skick.</p>	<p>Ommålning av samtliga väggar. Väggarna tvättas först rena. Sprickor och fjädrande bom putslagas, lagningarna finfiltas. Färgtyp efter provmålning. Åtgärderna är tillståndspliktiga.</p> <p>Besiktning av samtliga kapital.</p>	<p>C</p> <p>A</p>

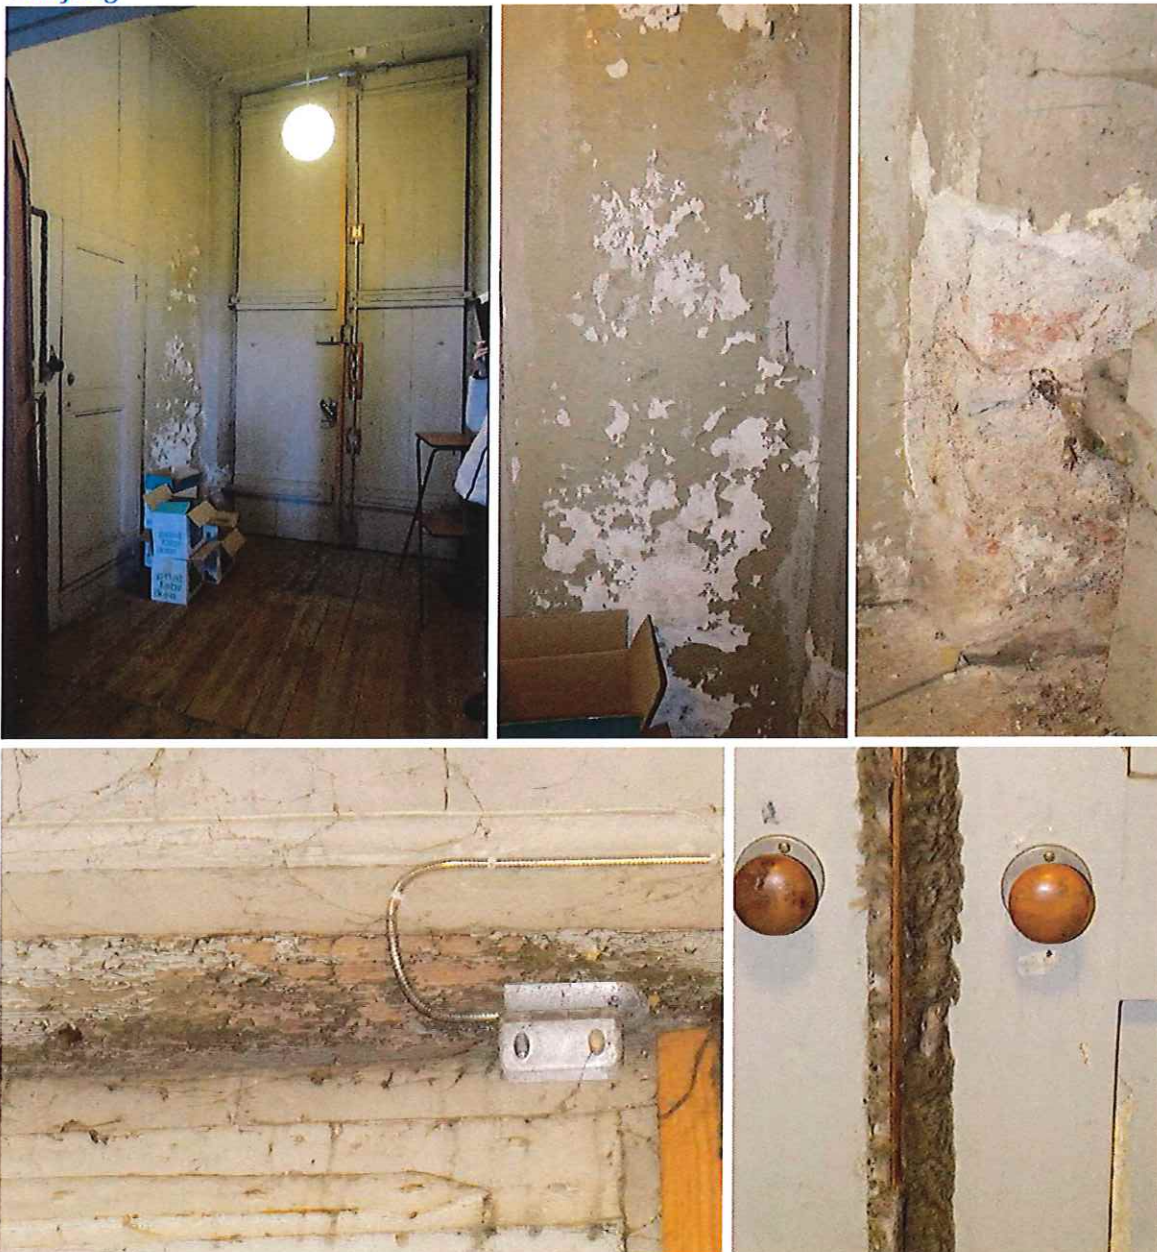
### Vindfång

Figur 14 – Överst fr. v: Översiktsbild över det östra vindfånget. Kraftig färgflagning på putsat väggparti. Putsskada i anslutning till entréportens muröppning. Underst fr. v: Färgflagning på entréportens övre karmbalk. Flera av dörrarna har fårskinnstättning i dåligt skick.

Del	Beskrivning	Skick/Skador	Åtgärder	Prio.
Golv	<i>Golvet är belagt med något smalare bräder än i kyrkorummet, lagda i öst-västlig riktning.</i>	Golvet har något sliten yta.		
Väggar	<i>Gråmålade träväggar målade med oljefärg. Vindfångets vägg ut mot kyrkorummet har fått en dekorativ utformning med en rundbågig dörrromfattning. I den östra delen av utrymmet finns putsade väggpartier.</i>	<i>I vindfången, främst mot öster, förekommer materialbortfall, färgflagning i väggarnas nedre del. Rostsprängning av pusten förekommer i anslutning till dörrupphängningen. Putsskada i anslutning till entréportens muröppning.</i>  Kraftig färgflagning på de putsade väggpartierna.  Väggarnas färgskikt är svärtat och har en beläggning, troligtvis av salt.	Borttagning av samtlig väggfärg. Avsaltning och filtning med kalkbruk. Provmålning med linoljefärg.	C
Tak	<i>Taket är plant, brädinklätt och målat i grått likt väggarna.</i>	Taket är något svärtat.

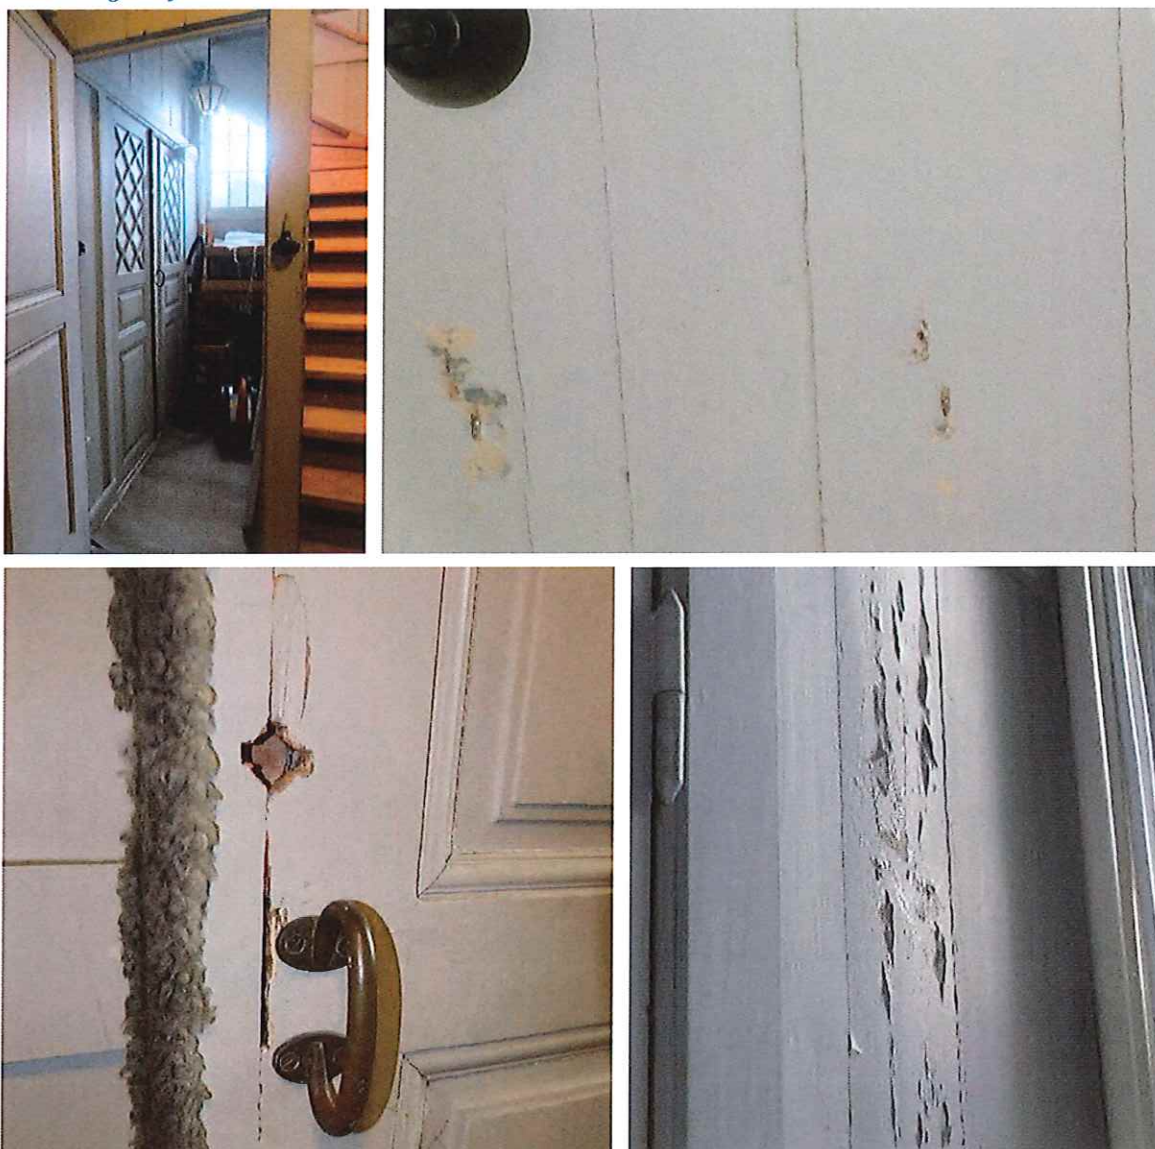
## Förvaringsutrymme åt norr

Figur 15 – Överst fr. v: Översiktsbild över det norra förrådet i den östra korsarmen. Enstaka partier med bortnött färg i taket. Underst fr. v: Den södra dörren har hål efter ett annat handtag eller likande. Utrymmet har partiellt flagnande bemålning.

Del	Beskrivning	Skick/Skador	Åtgärder	Prio.
Golv	Trägolvet, lagt i öst-västlig riktning, täcks av en gråmelerad matta. Gråmålade, profilerade golvlistor av trä.	Fuktfläckar förekommer på trägolvet under mattan.		
Väggar	Gråmålade bräddväggar målade med oljefärg.	Partiell färgflagning förekommer.	Väggarna skrapas rena från löst sittande	D

färg. Målas därefter om med färg och kulör lika befintlig.	
Tak	<i>Taket är plant, brädinklätt och målat likt väggarna.</i>	Enstaka partier med bortskavd bemålning förekommer.	Målas om i samband med väggarna.	D
Belysning	Hängande taklampa av glas i olika kulörer	I funktion.		
Dörr	Åt väst, in till kyrkorummet, leder en gråmålad pardörr med profilerade speglar nedtill och glasning med rombisk spröjsning upptill. Dörren har tätning av fårskinn. Åt söder, in till vindfånget, leder en gråmålad trädörr av ramverkskonstruktion med två profilerade speglar och fårskinnstättning.	Enstaka skador och sprickor i bemålningen.  Den södra dörren har hål efter ett annat handtag.	Dörrarna målas om med färg och kulör lika befintlig i samband med ommålning av väggarna.	D
Fönster	Åt norr finns ett gråmålat träfönster i en luft, blyspröjsat i nio rutor. Ett par av rutor har en grönaktig ton.	En ruta är sprucken.	Eftersom fönstret sitter invändigt och det spruckna glaset inte utgör någon risk för läckage kan det sitta kvar.

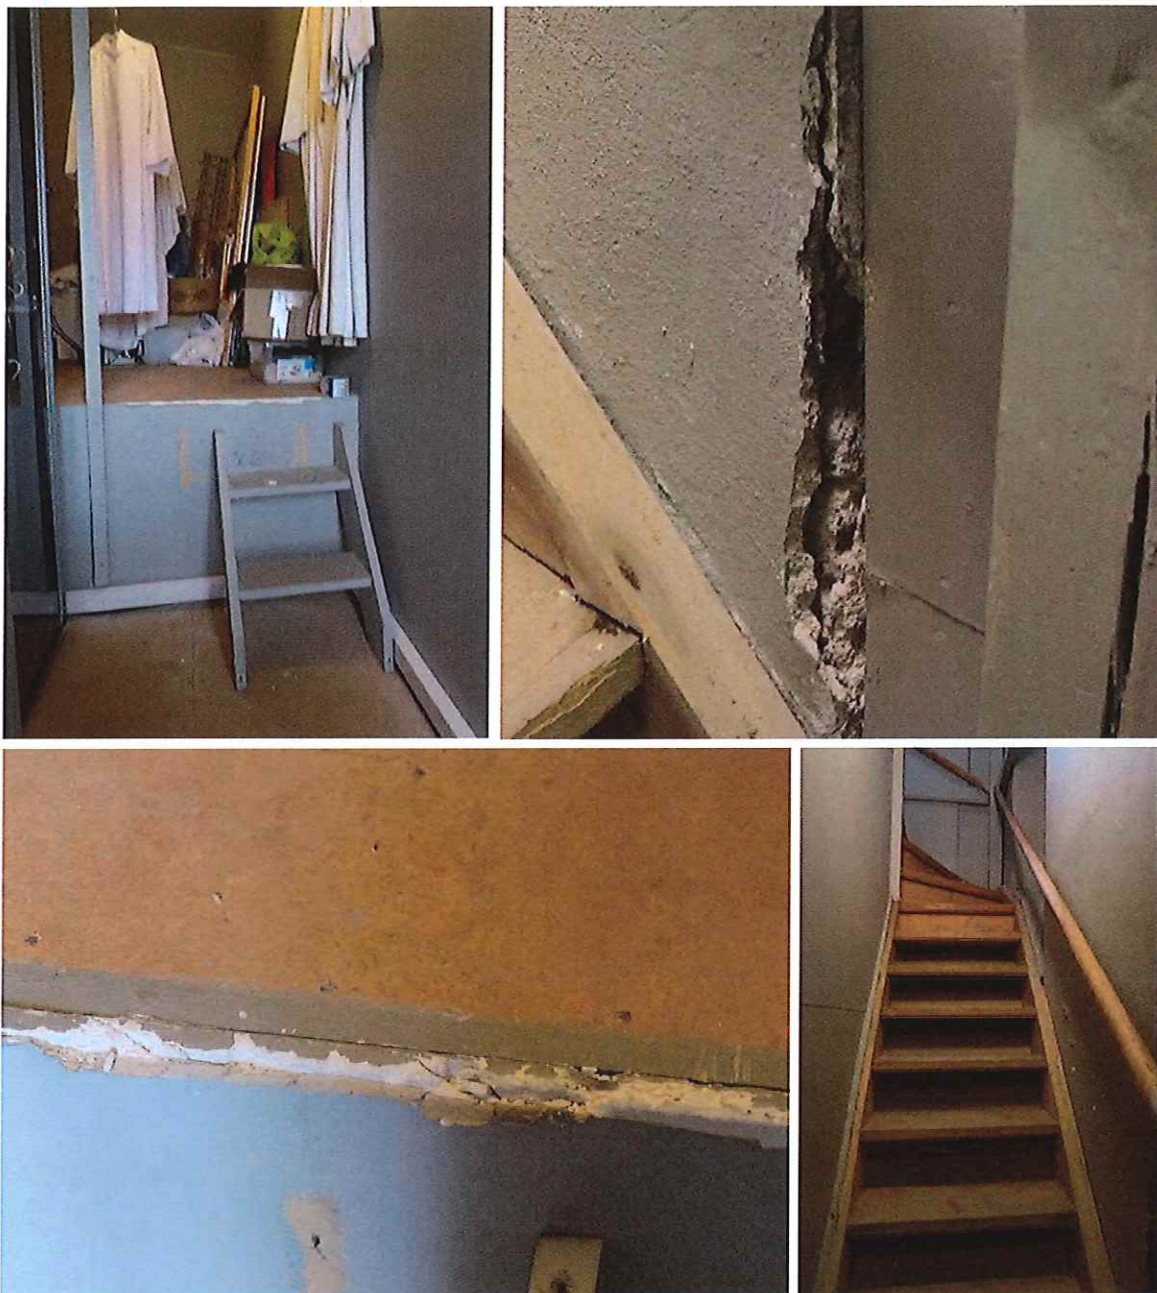
## Utrymme under östra läktaren

Figur 16 - Överst fr. v: Översiktsbild på utrymmet under den östra läktaren. Putsskada i trapploppets vägg. Underst fr. v: Gipsskivorna som klär in det högre golvplanet har skadad kant. Trätrappan som leder upp till utrymmet under den östra läktaren.

Dörr	Dörren består invändigt av en gråmålad bräddörr med två tvärslån. Utrustad med ett utanpåliggande lås.	Ingen anmärkning.		
Fönster	<i>I den norra väggen finns ett spröjsat träfönster, gråmålat. Upptill avslutat som en halv stickbåge.</i>	Ingen anmärkning.		
Trappa	Trappa av vangstycke samt plan- och sättsteg i trä. Rund handledare av trä. Trappa och handledare är omålade.	På handledarens nedre ände finns äldre fläckar av mögel. I övrigt inga anmärkningar.	Torka bort mögelfläckarna med en fuktig trasa och håll uppsikt på om de kommer tillbaka. Vid återväxt sätts eventuell åtgärd in.	LU

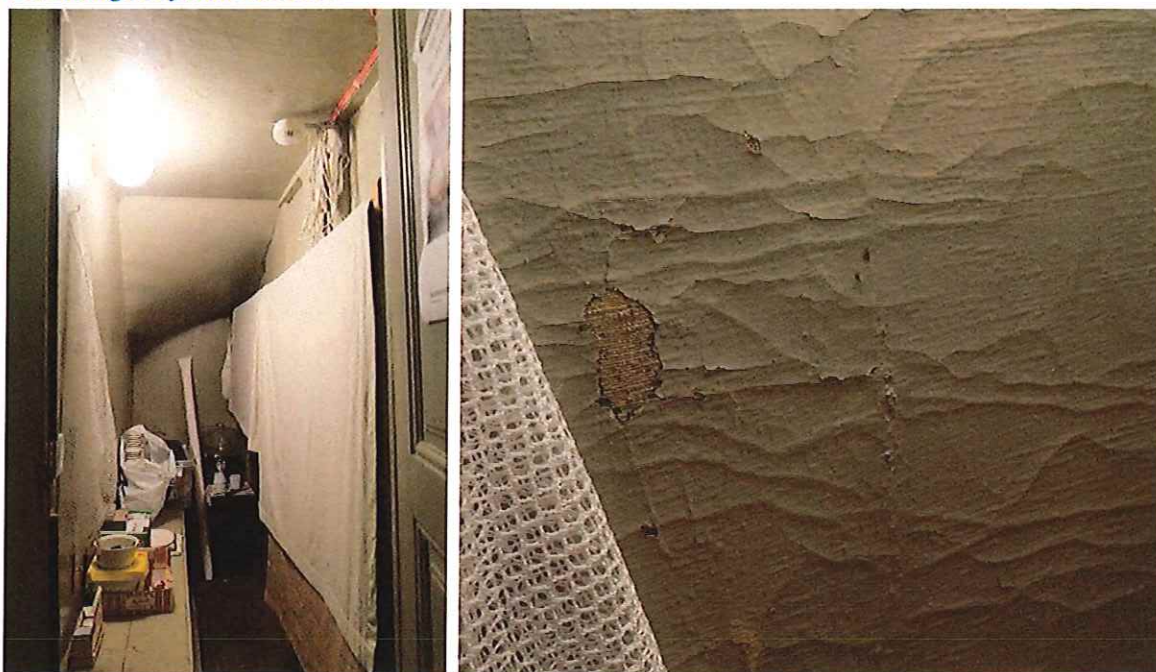
## Förvaringsutrymme åt söder

Figur 17 - Fr. v: Översiktbild över den östra korsarmens södra förvaringsutrymme. Bemålningen på de vävspända väggarna har sprickor och flagnar något.

Del	Beskrivning	Skick/Skador	Åtgärder	Prio.
Golv	Trägolvt lagt i nord-sydlig riktning.	Inga anmärkningar.		
Väggar	Väggarna åt öster och söder är vävspända och målade i en grå kulör. Den västra väggen består av en brädvägg och är målade i samma kulör.	Bemålningen på de vävspända väggarna är sprucken och färgbortfall förekommer.	Borttagning av löst sittande färg samt eventuell ommålning.	D
Tak	Taket är vävspänt och målade i samma grå kulör som väggarna. I det nordvästra hörnet finns ett hål för kablar.	Bemålningen har sprickor och mindre färgflagnings.	Borttagning av löst sittande färg samt eventuell ommålning.	D
Belysning	På den östra väggen sitter en globformad lampa av vitt glas.	I funktion.		
Dörr	Gråmålad dörr av ramverkskonstruktion med två profilerade speglar. Utrustad med ett utanpåliggande lås.	Ingen anmärkning.
