Uppdatering av Vård- och Underhållsplan

## Trefaldighetskyrkan

Karlskrona Kommun

Rapport 2022:1

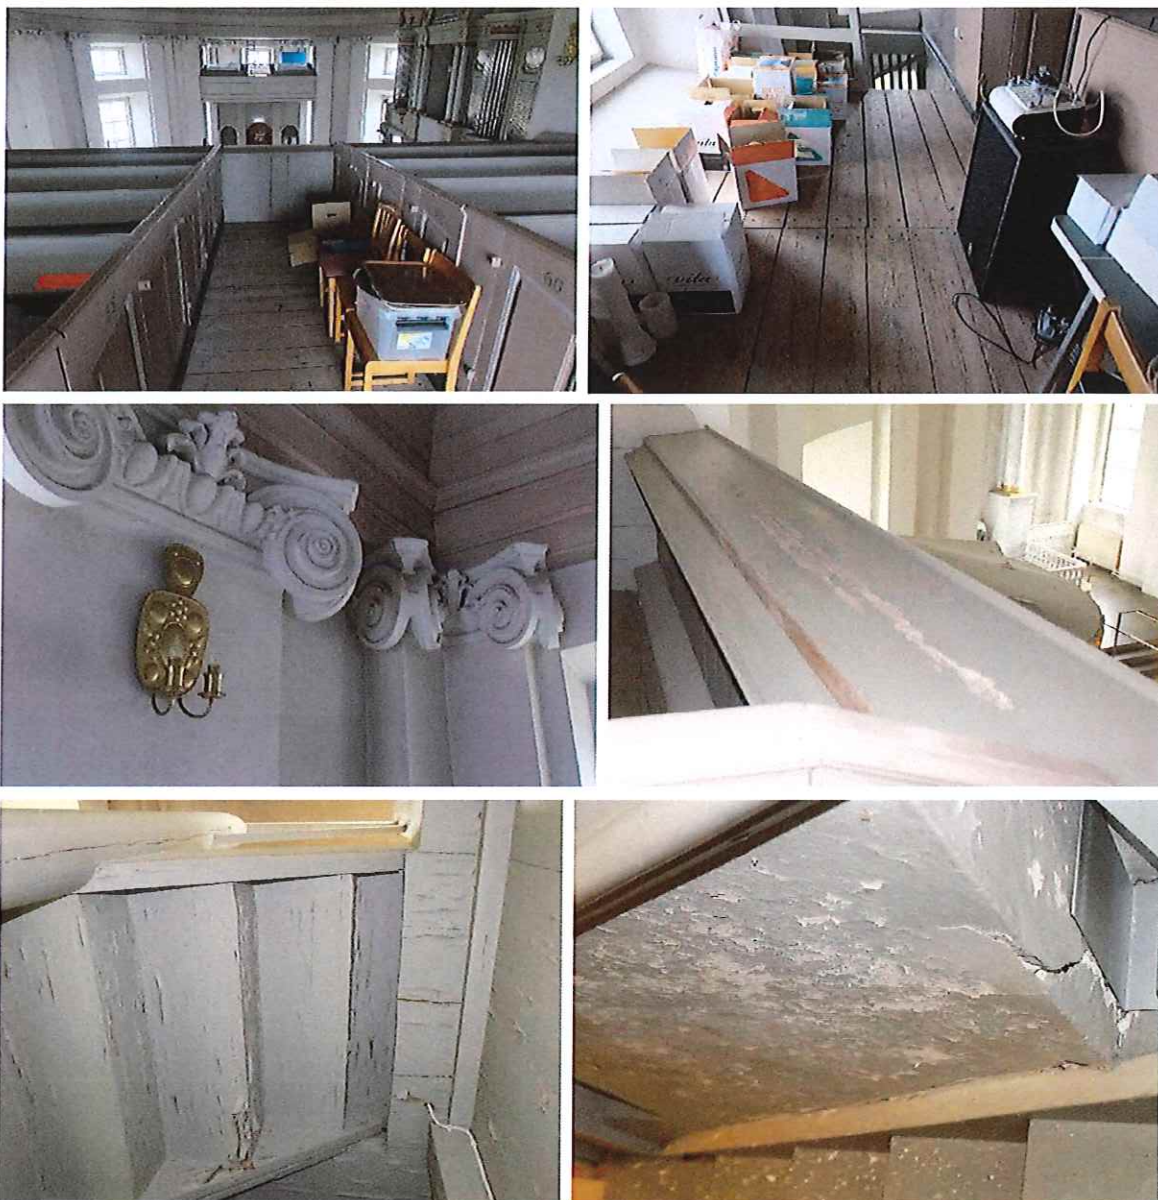
Östra läktaren

Figur 18 - Överst fr. v: Översiktsbild över den östra läktaren. Kartonger placerade på golvet ger läktaren ett stökigt uttryck. Mitten fr. v: Flera kapital har sprickor och utgör en säkerhetsrisk. Läktarbarriären har partiellt kraftigt färgbortfall. Underst fr. v: Trappans undersida har kraftig färgflagning. Den östra väggen i trapploppet har en puts-skada, bomputs och kraftigt flagnande bemålning.

Den östra läktaren nås via en spiraltrappa av trä från vindfånget. Läktarens främre del upptas av slutna bänkkvarter lika kyrkorummets, på ömse sidor om en mittgång. Bänkkvarteren har partier med kraftigt färgbortfall och bortnött bemålning. Bänkinredningen tvättas och bortnött färg kompletteringsmålas. Eventuellt kan sockeln målas om med färg och kulör lika befintlig efter att lös färg skrapats bort (C). Åtgärden är tillståndspliktig hos länsstyrelsen.

Läktarbarriär	<i>Mot väster avskiljs läktaren ut mot kyrkorummet av en gråmålad läktarbarriär av trä med en bred överliggare.</i>	Läktarens överliggare har partiellt kraftigt färgbortfall.  På överliggaren finns små högar med bormjöl från skadedjursangrepp (ej i läktarbarriären utan från någon ovanliggande byggnadsdel).	Löst sittande färg skrapas bort och kompletteringsmålas därefter med färg och kulör lika befintlig.  Undersök om angreppen är aktiva eller ej genom att sopa bort bormjöllet och se om det återkommer, alternativt med tejpfallor (se underrubriken "Skadedjur"). Åtgärd sätts in vid bekräftat aktivt angrepp.	C  LU

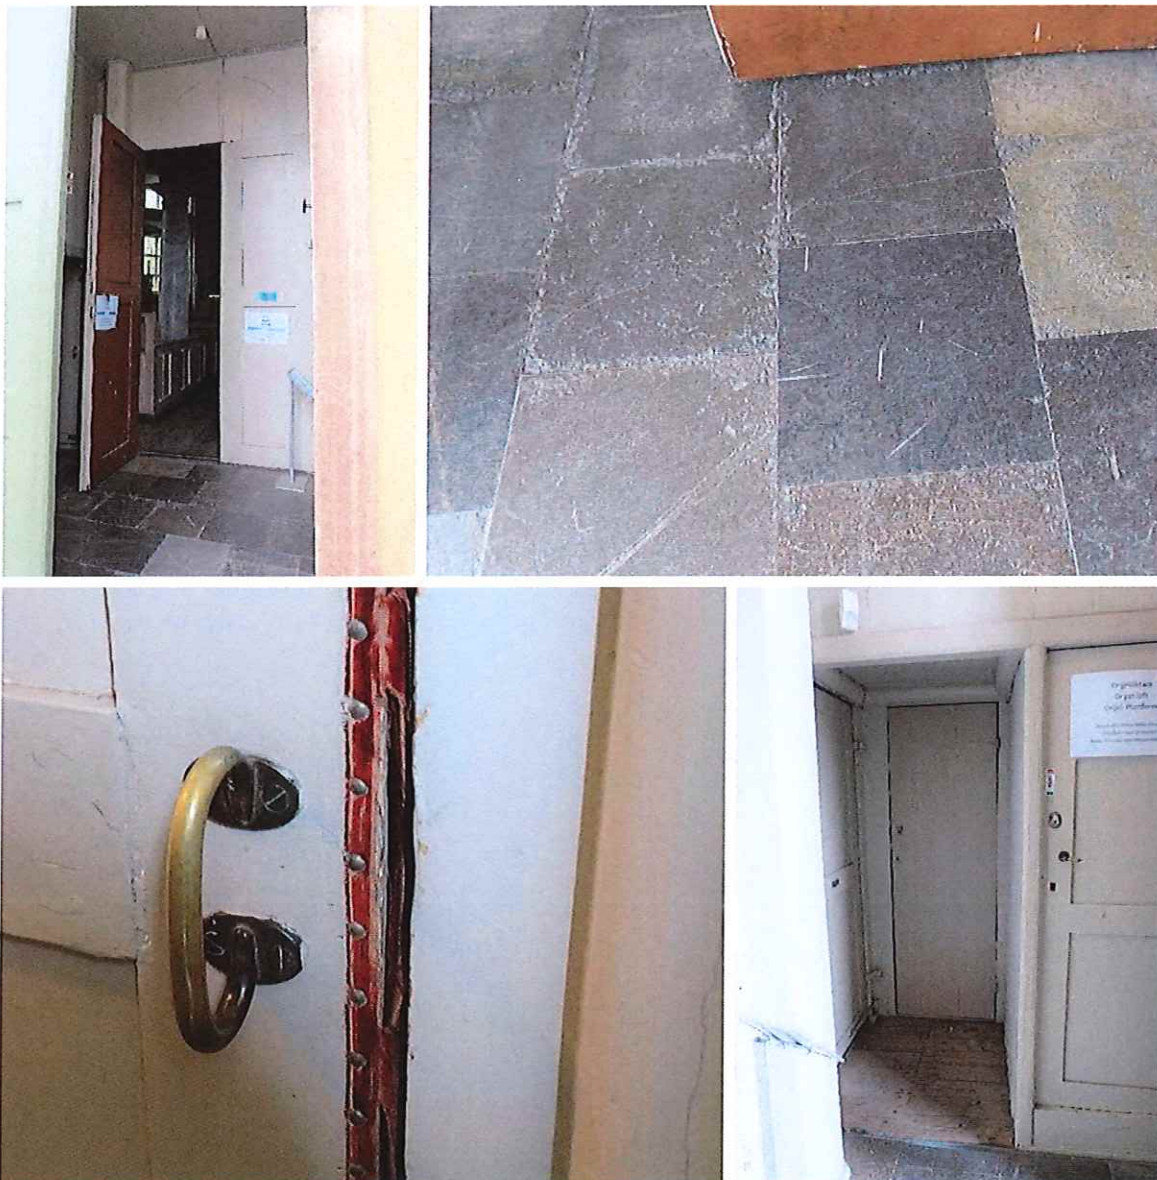
### Vapenhus

Figur 19 - Översiktsbild på vapenhuset. Golvet är repigt och har vissa kondens- och vittringsskador. Underst fr. v: Sidodörrarnas sammetstättning är sliten. Översiktsbild över vapenhuset sett från öst.
