KLOCKSTAPELN ÄLVSÅKER KYRKA

SLUTRAPPORT ANTIKVARISK MEDVERKAN
i samband med renovering av fasad och målning tak

TÖLÖ-ÄLVSÅKER FÖRSAMLING
GÖTEBORGS STIFT

2021-11-16

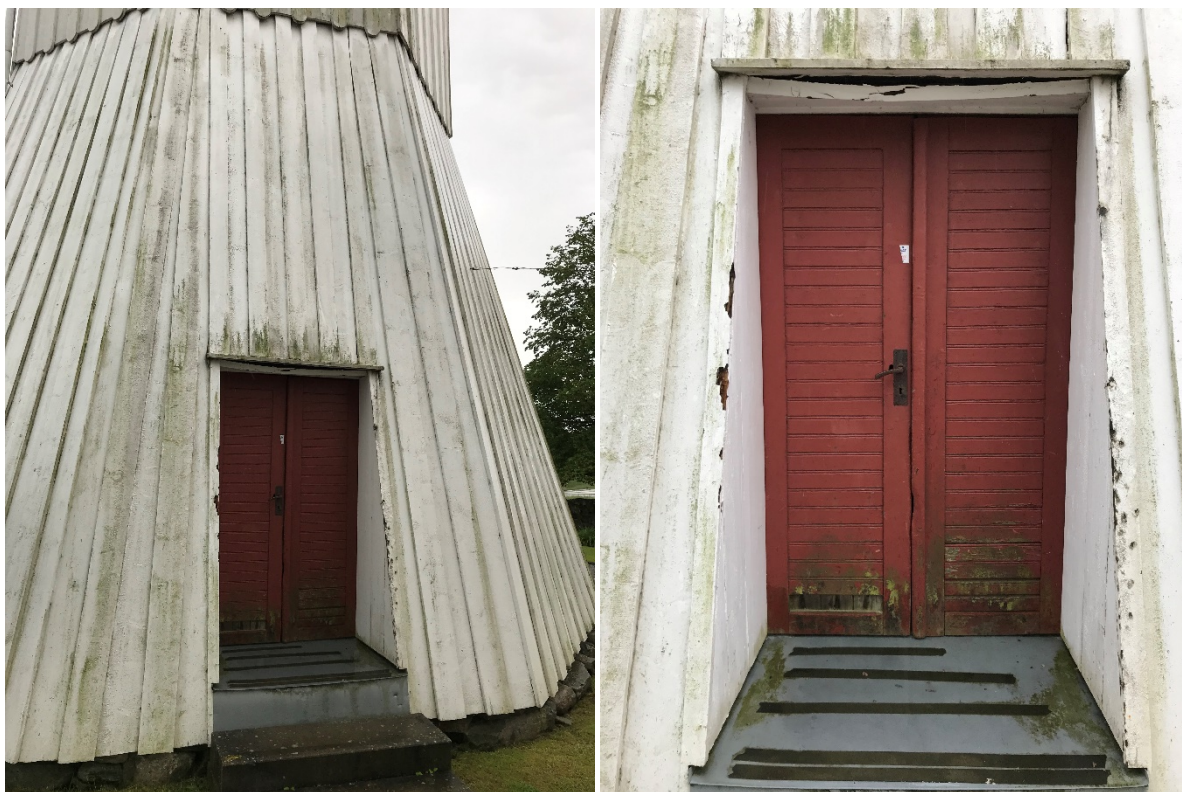
Undre fasaden innan reparation. Mycket algpåväxt på den sågade ytan. Rötskador på dörr och omfattning.

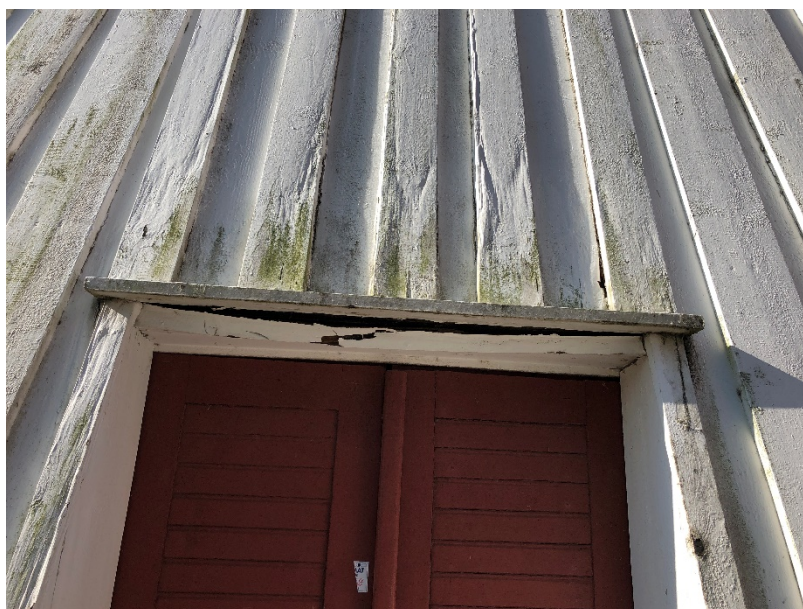
Stommen i anslutning till klockstapelns dörr var rötskadad. Det gällde främst syllen och den över liggande regeln. Dessa var tidigare bytta till vanligt regelvirke som dubblerats för att få rätt dimension. Panelen i dörrsmygen var rötskadad.

Rötskador på panelen över dörromfattning samt dörromfattningen.

Stomskador i anslutning till entrédörr lagades. Detta var syll under dörr och liggande timmer över dörr. Båda var tidigare bytta och utförda i vanligt regelvirke. Nya utfördes i ramsågad fur. Mindre stomskador i anslutning till ljudluckornas gångjärn, stubbhakar, lagades med fura i dimension likt befintligt.

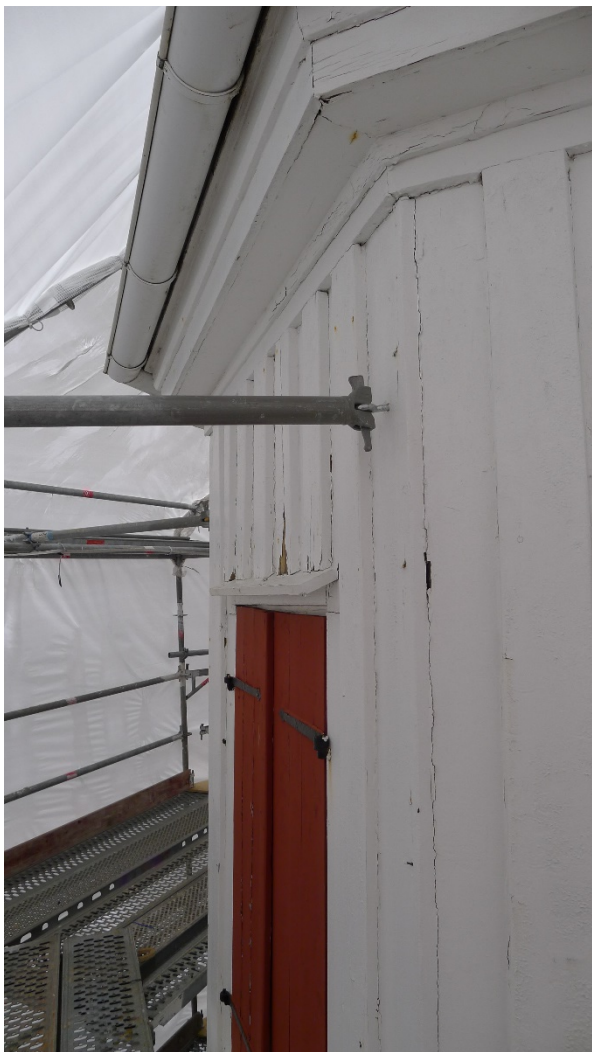
Vänster. Fasaden hade spruckit upp och det fanns rötskador och mycket gamla mindre väl utförda lagningar.

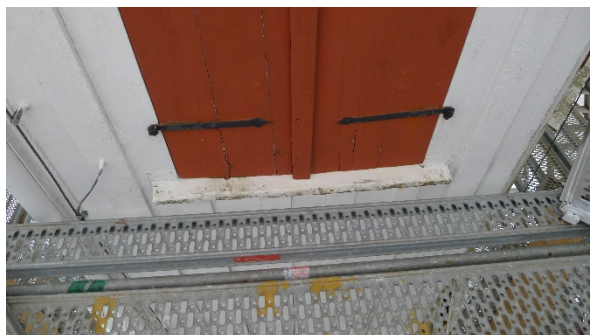
Luckorna hade spruckit isär och var tidigare kittade med syntetisk fogmassa. Rötskador fanns på flera luckor bl.a. under bandgångjärn. Fönstren var monterade fast i fasad och gick inte att nå eller demontera inifrån klockstapelns. Rötskador fanns på understycken och sidstycken.

Ljudluckornas panel hade spruckit upp och gliporna var tidigare kittade med syntetisk fogmassa.

Ljudluckornas panel var på flera ställen rötskadad under bandgångjärn och lagades. Några panelbrädor i luckor byttes mot nya hyvlade furubrädor i samma dimension.

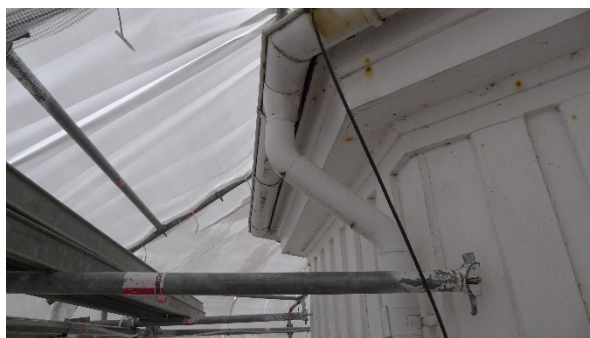
Rostgenomslag vid alla spikskallar.

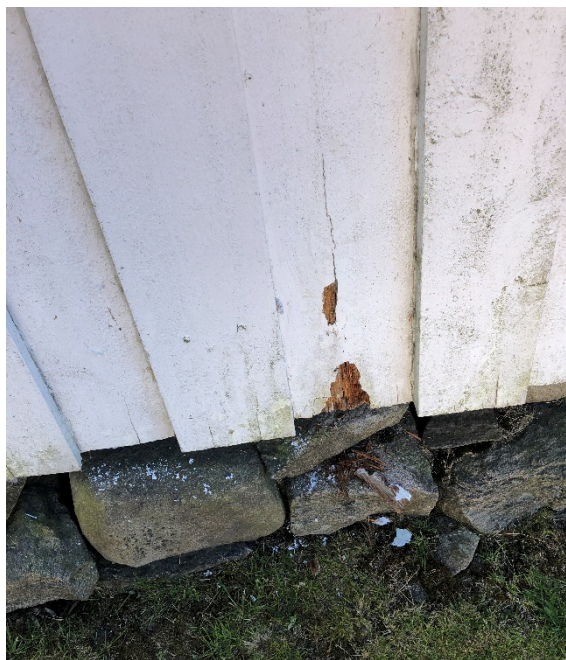
Avsevärda rötskador fanns på den nedre delen av fasaden. Denna panel var utförd med finsågad granpanel och utbytt i sin helhet för 1 år sedan. Panelen målades då enligt uppgift med linoljefärg men detta är inte säkerställt. Måleriet hade sedan kompletterats med en underhållsmålning med latexstött färg. Panelen sitter spikad på horisontella åsar med relativt stort mellanrum. När panelen senast byttes skruvades lockbräda och underbräda ihop för att få panelen tät. Detta fungerade inte över tid utan panelen hade ruttnat på många ställen, inte sällan dolt under lockbrädan. Panelens undre kant var rötskadad en bit upp.

Undre fasadens panel var synligt rötskadad men också skadad under lockbrädorna.

Rötskadade panelbrädor på den undre delen av fasaden byttes ut där det var rötskador. Den befintliga panelen var ramsågad granpanel och för ny panel valdes ramsågad furupanel. Egentligen hade det naturliga valet varit en hyvlad panel men när nu endast en del av panelen byttes hanterades detta genom skrapning/sickling. Panelbrädorna fick då en motsvarande yta likt den avvärmade befintliga panelen.

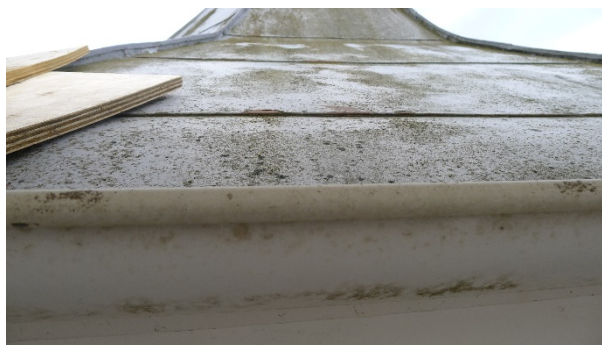
Taket var i gott skick men med mindre flagning och i behov av underhållsmålning.

Plåttaket med mindre rost i falskanter.

Klockstapelns plåttak skrapades upp där färgen var lös och slipades av. Taket målades med penetrerande grundfärg och sedan med takfärg.

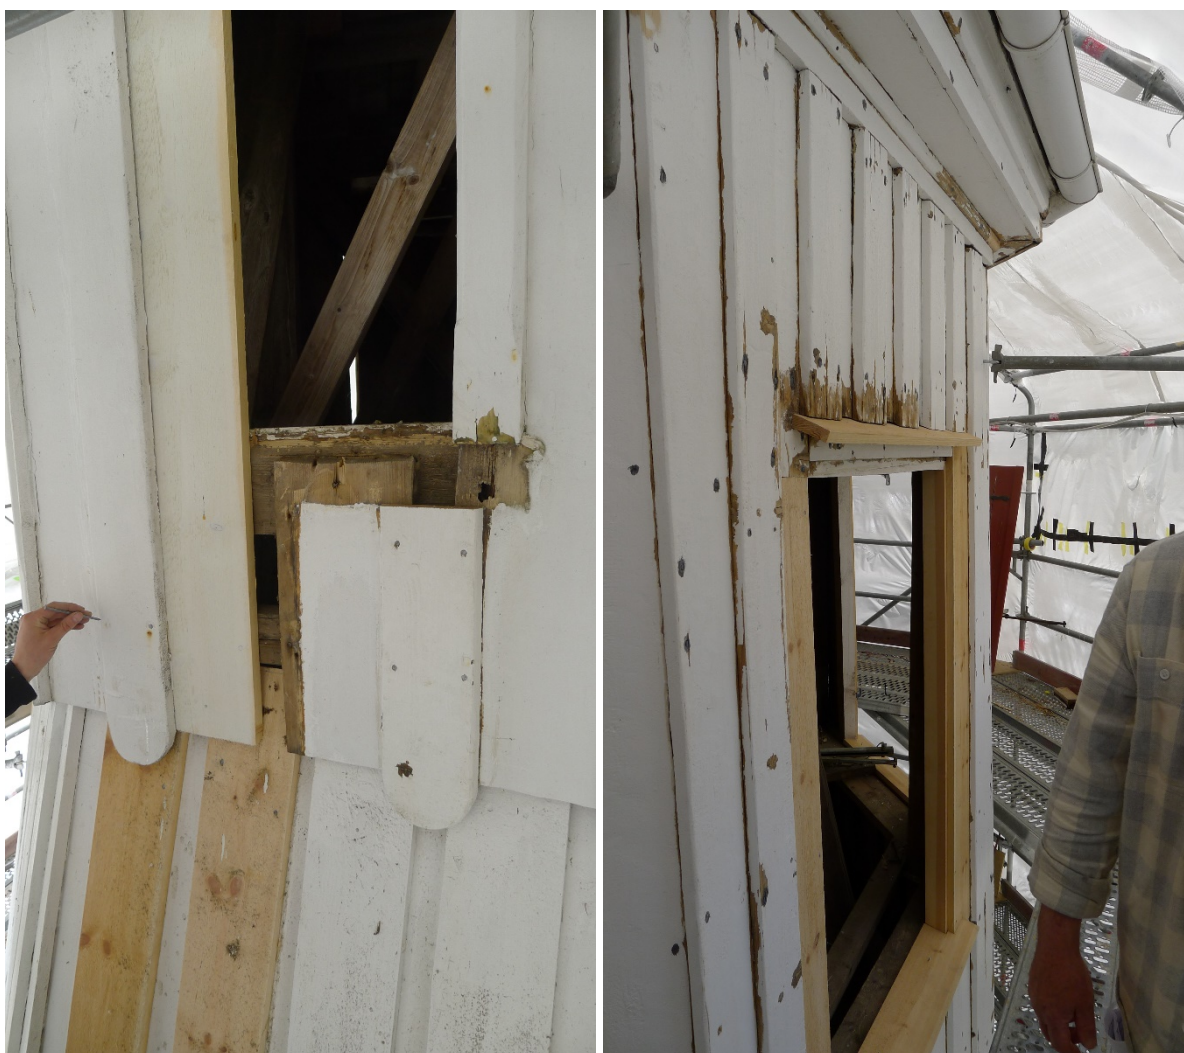
Övre delen av fasad. Återmontering panel samt byte skadade delar. Fasad avvärmd och uppskrapad. Rostande spikskallar grundmålade.

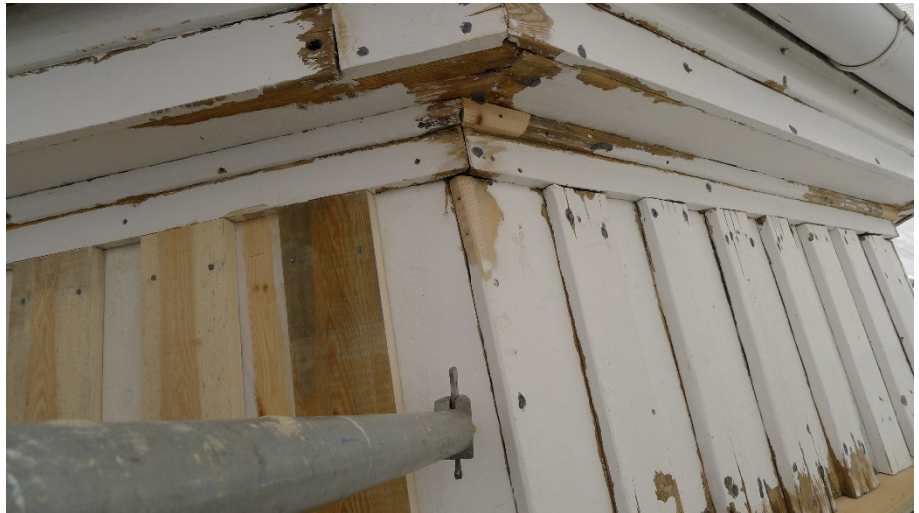
Mindre lagning takfot.

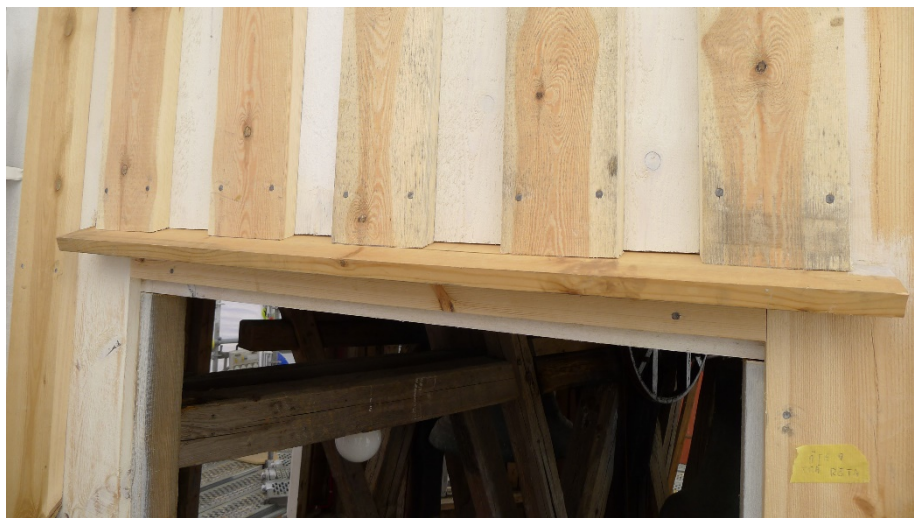
Ny panel och vattbräda.

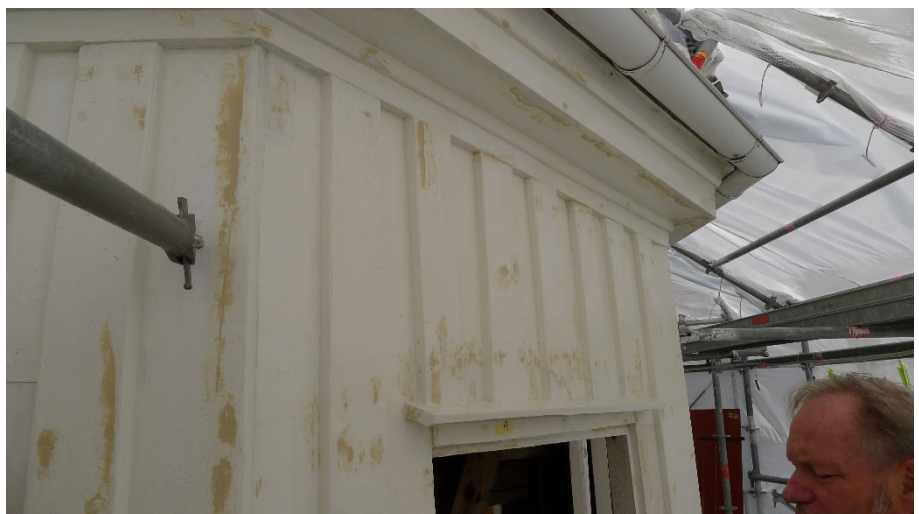
Fasad grundmålad och kittlagad.

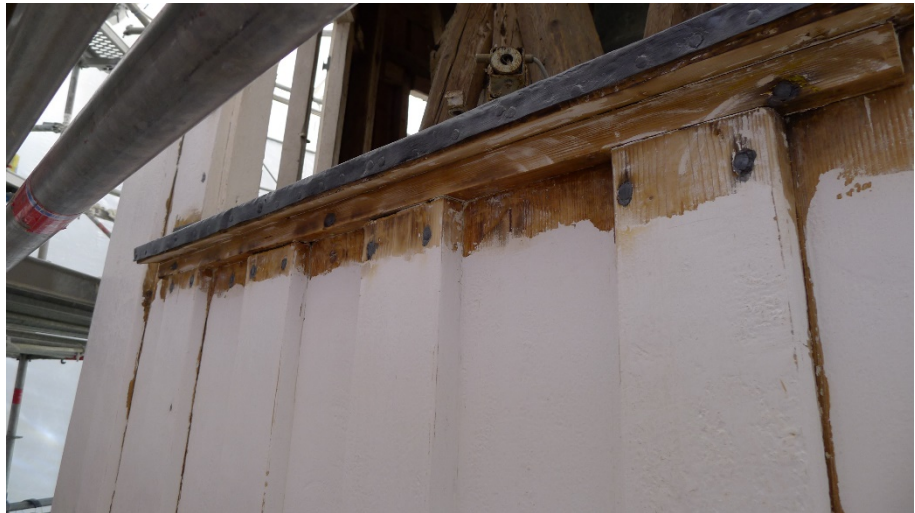
*Äldre plåt renskrapad
och grundmålad.*

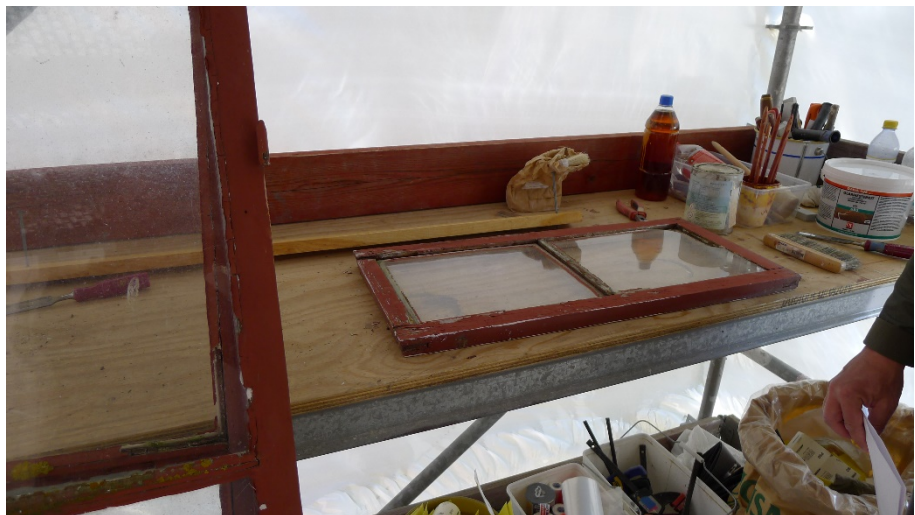
Fönster under arbete.

Fönstren hade rötskador på under- och sidstycken. Dessa lagades och fönstren monterades med ny beslagning för att kunna demonteras från insidan. Alla fönsterbågar ställdes på distans från understycke för att tillse bra avrinning.

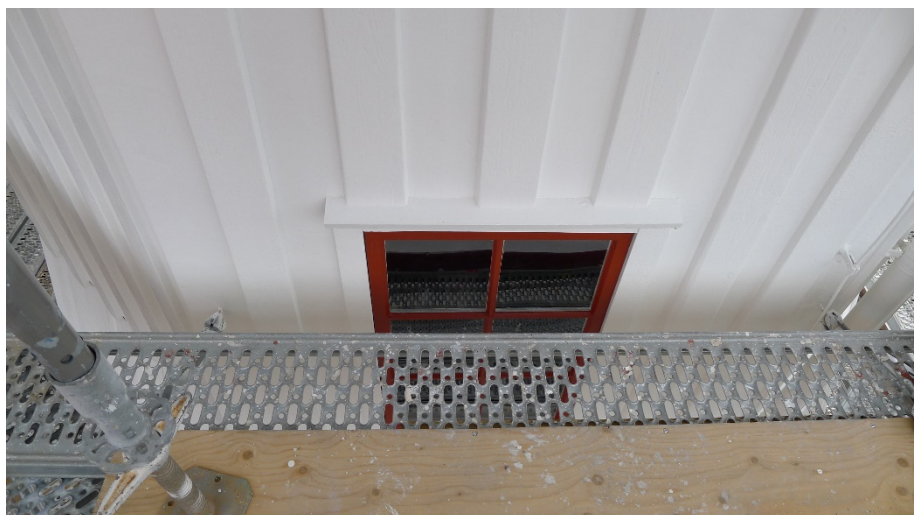
*Fönster och fasad
färdigt.*

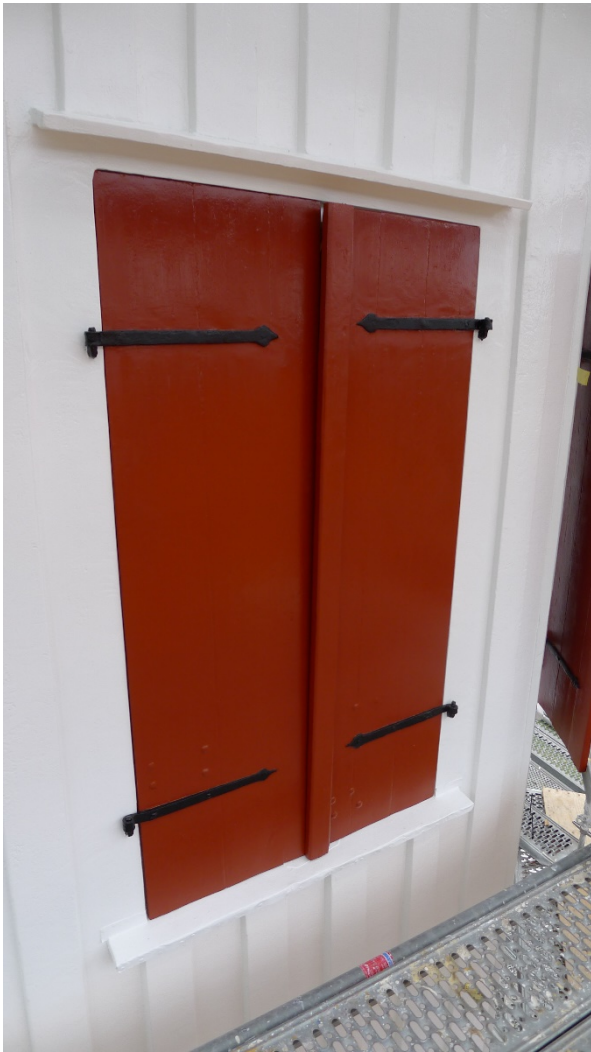
Ljudluckor färdigmålade.

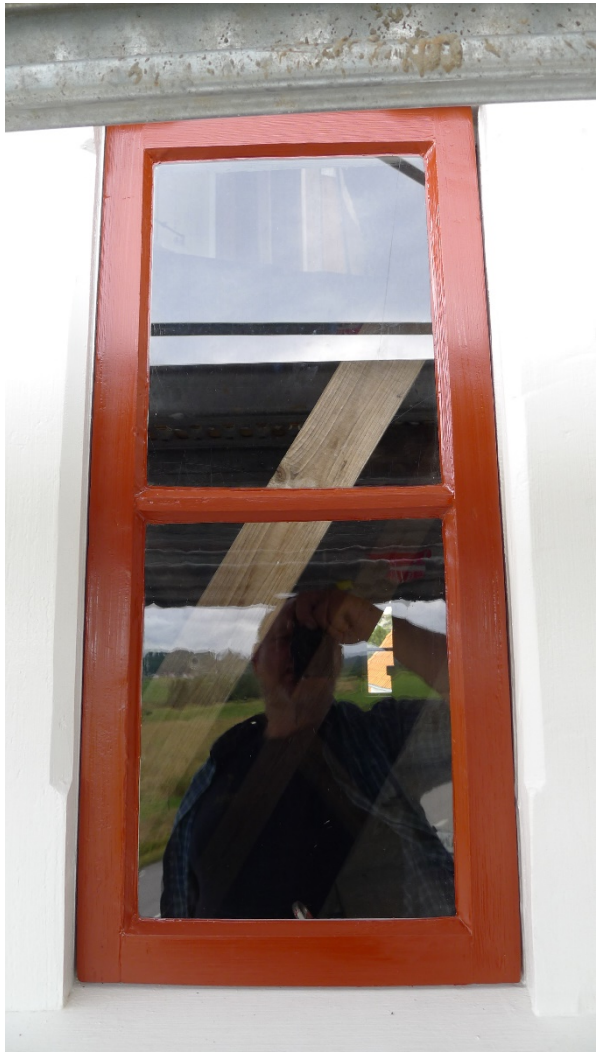
Fönster färdigmålade, återmonterat och justerat för luftning under.

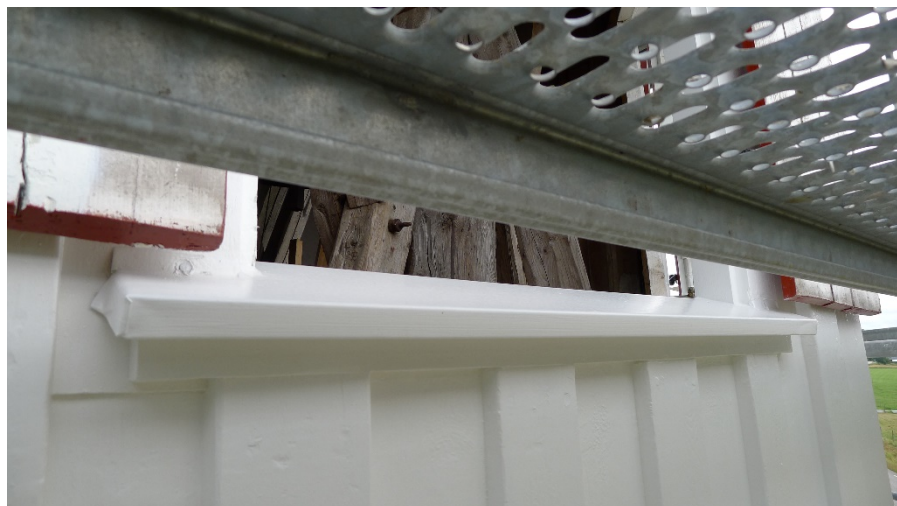
Plåtklädd bänk under ljudlucka.

Plåttäckningar vid ljudluckor fanns på syd- och västsidan sedan tidigare. Dessa återfästes efter snickerilagning och grundmålning. På de övriga luckorna fanns motsvarande skador och där kompletterades det med plåttäckning.

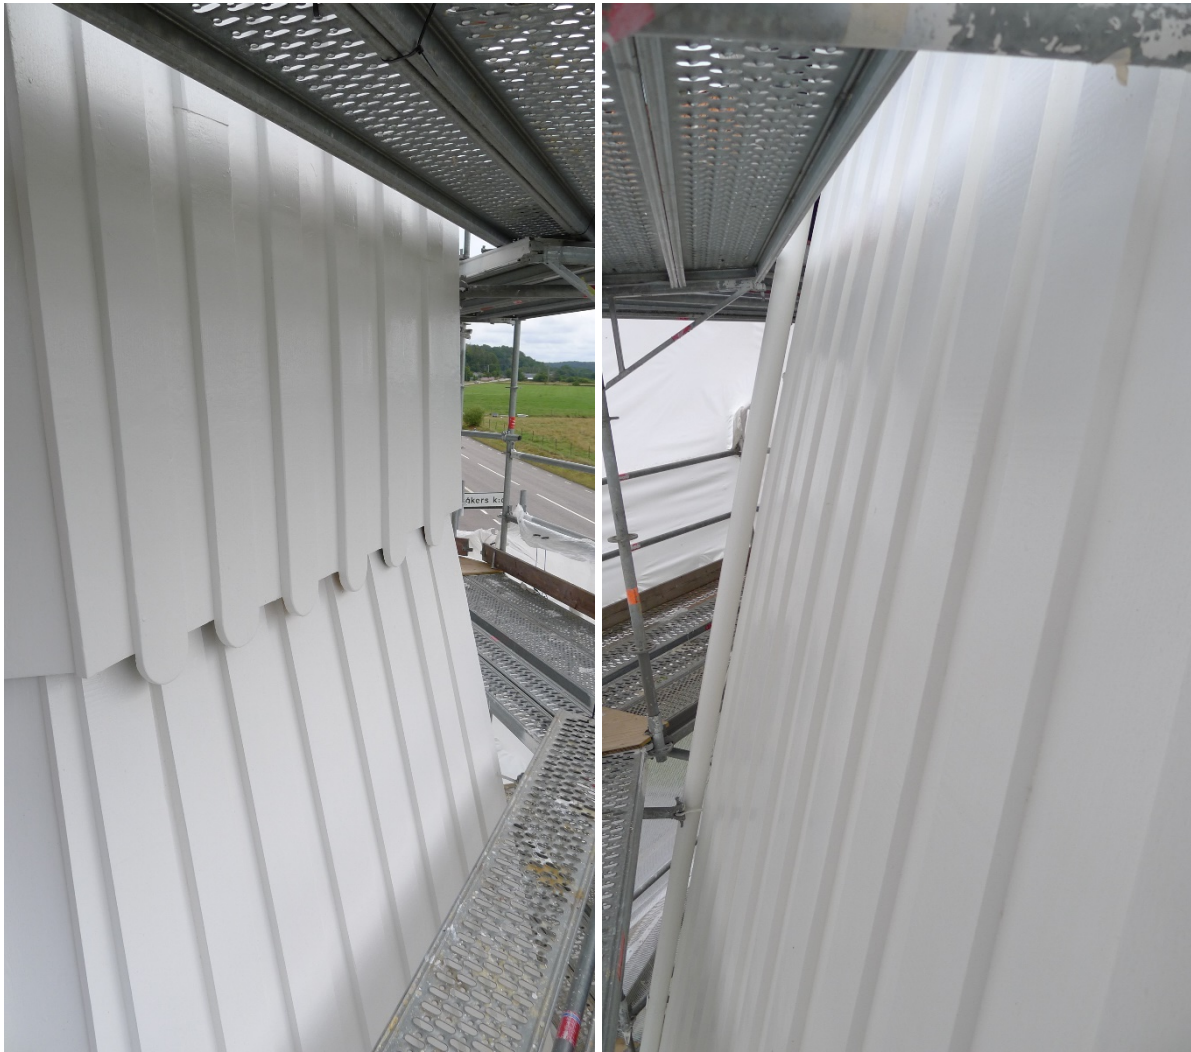
Den undre fasaden färdigställd.

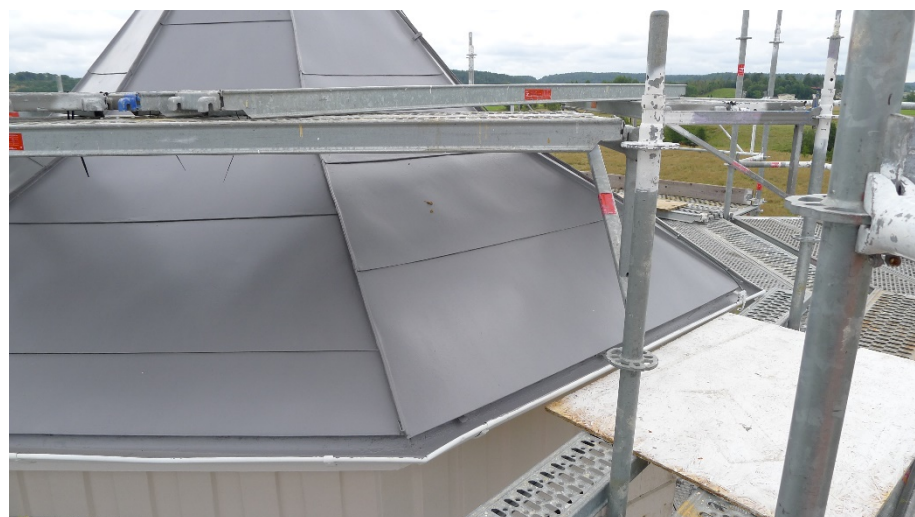
*Plåttaket färdigmålat.
Hänggrännen
rostskyddsmålad och
målad med takfärg
inuti.*

Hängrännorna avrostades, grundmålades och ströks på insida med takfärg och på utsida med linoljefärg. Stuprör målades med linoljefärg.

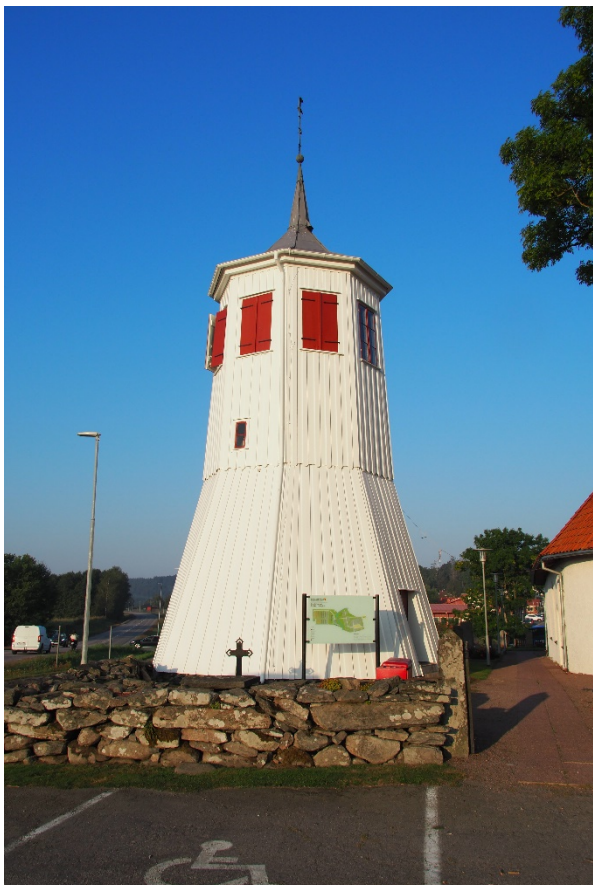
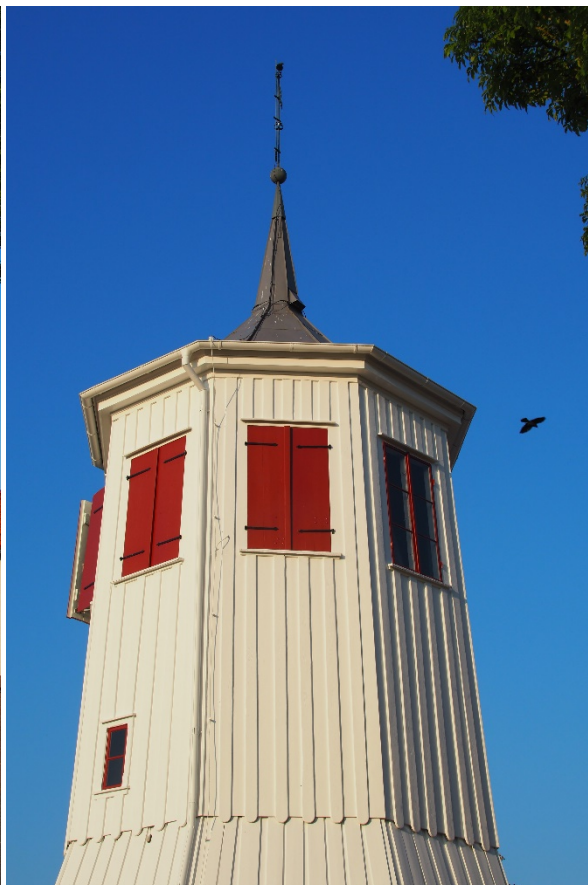
Klockstapeln färdig. (Justering av en ljudlucka återstår. Åtgärdat sedan bild togs.)

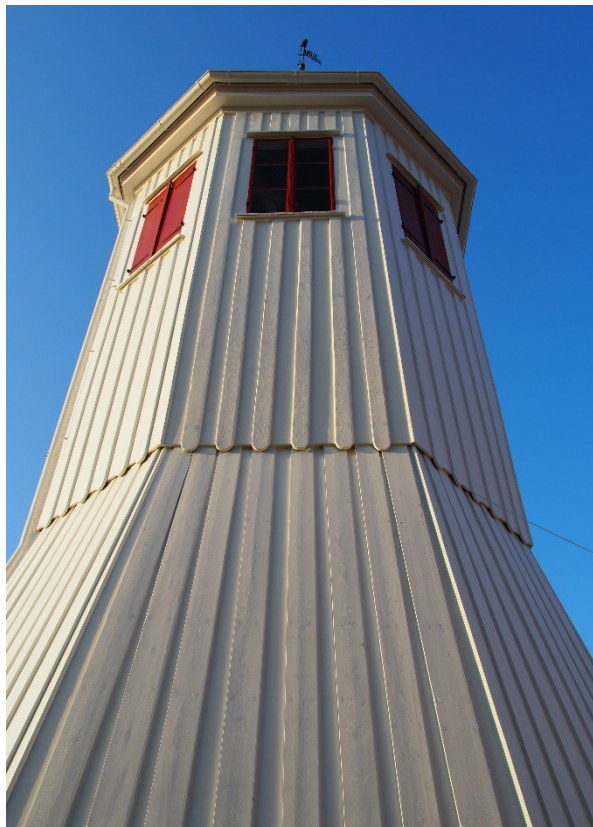
Fasad och fönster.

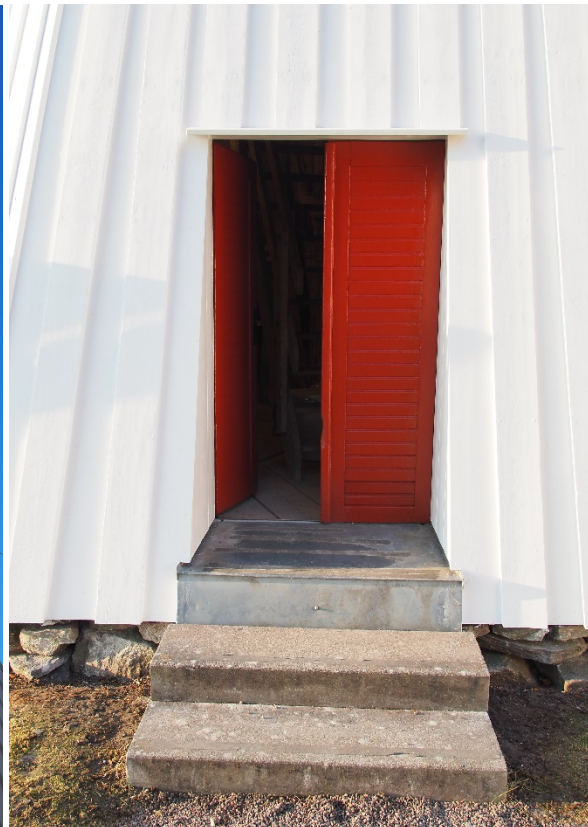
Reparerad dörr och smyg.
