Modernismen i Bergslagens kyrkor - Hjulsjö

Bergslagens kontrakt, Västerås stift, Örebro län

2016-2017

Anneli Borg
Charlott Torgén
Rapport 2017:24

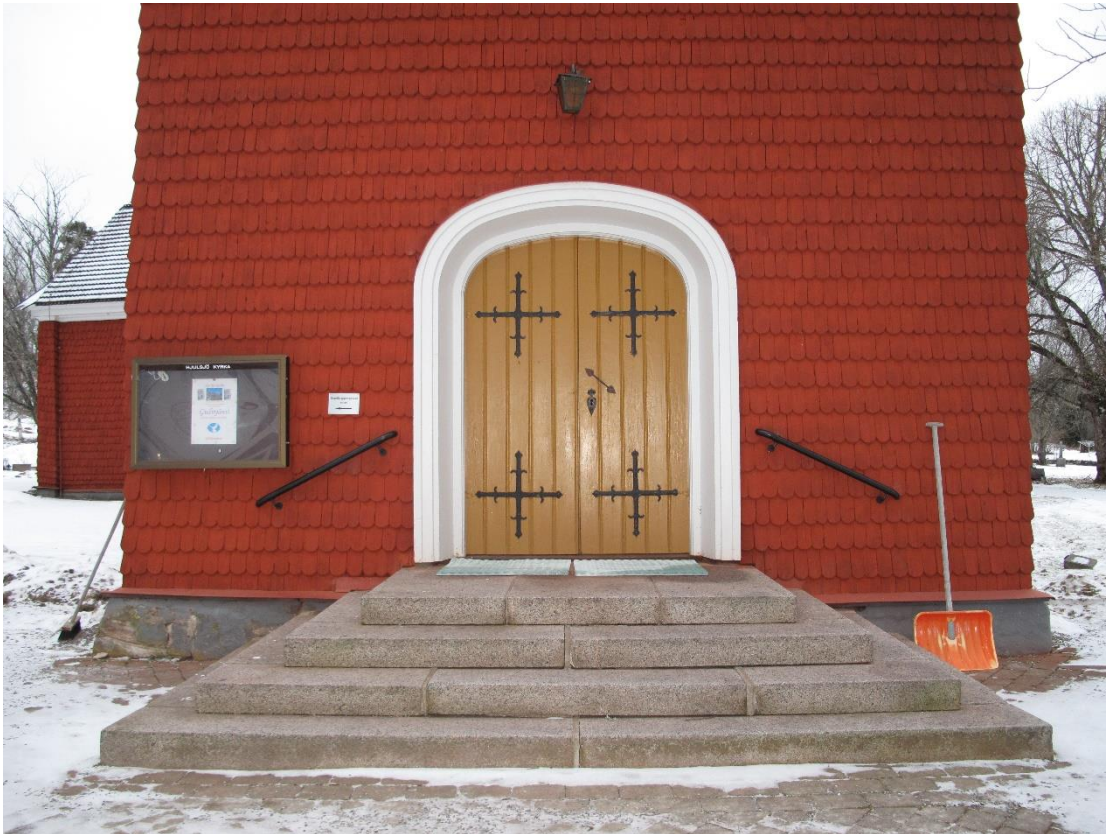
Västra entrén till vapenhuset gjordes om i samband med restaureringen 1952. Räckena är senare tillkomna.

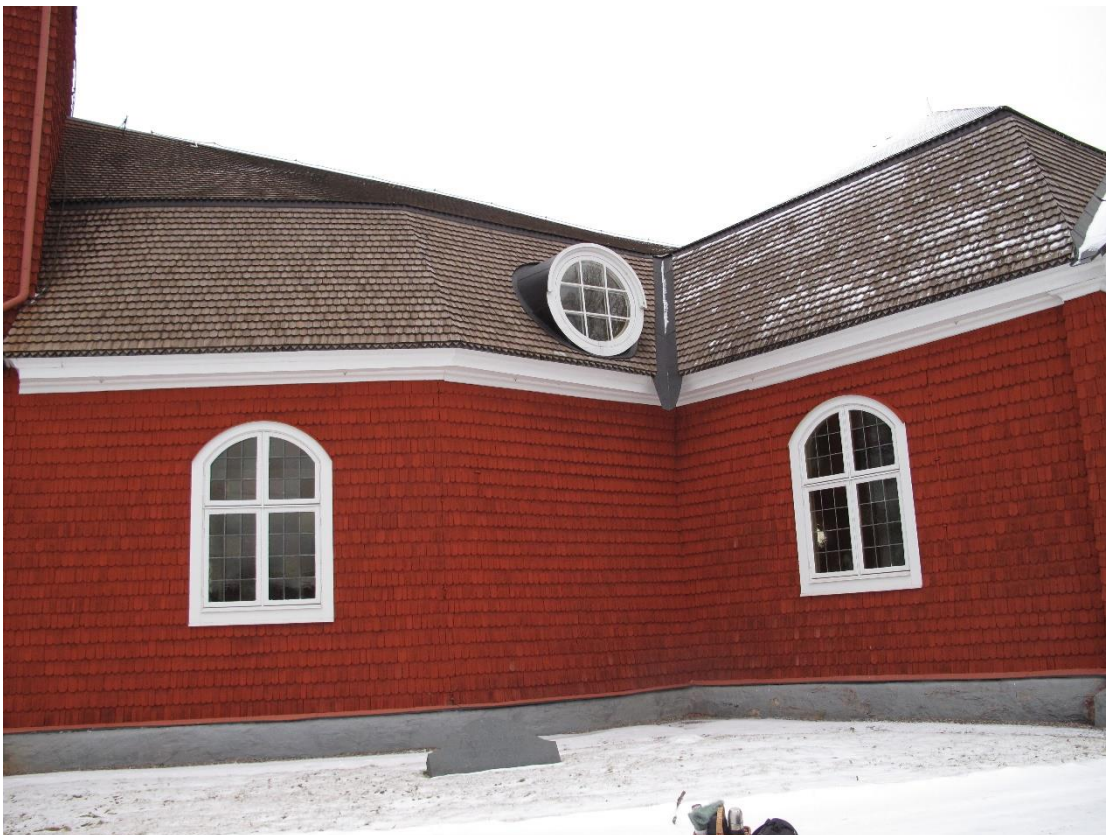
Fönstren får sin nuvarande utformning samt förses med blyspröjsat antikglas i samband med restaureringen 1952. Det runda fönstret är från 1700-talet.

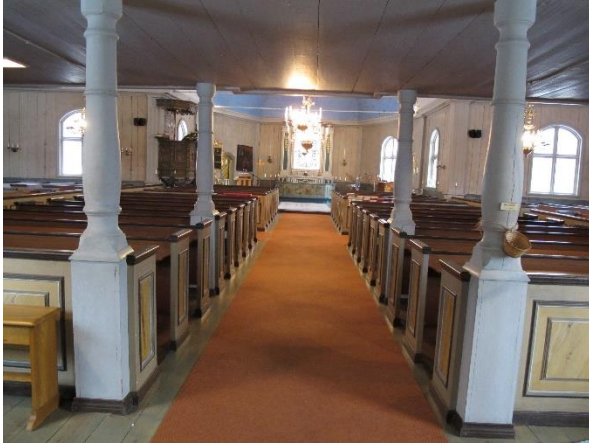
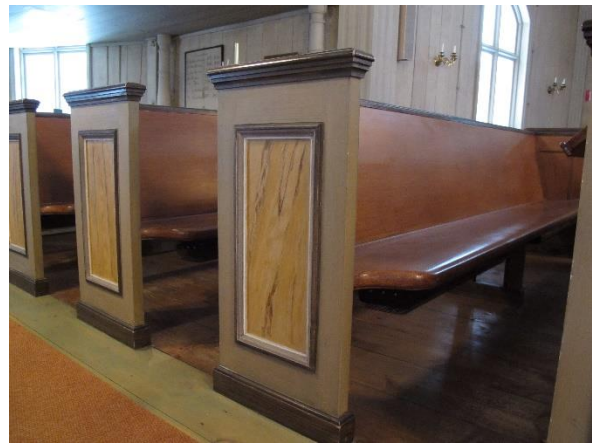
Bilderna längst upp visar kyrkorummet med ny fast bänkinredning utan dörrar som tillkom vid restaureringen 1952. Bänkarnas bemålning är mycket välgjord.

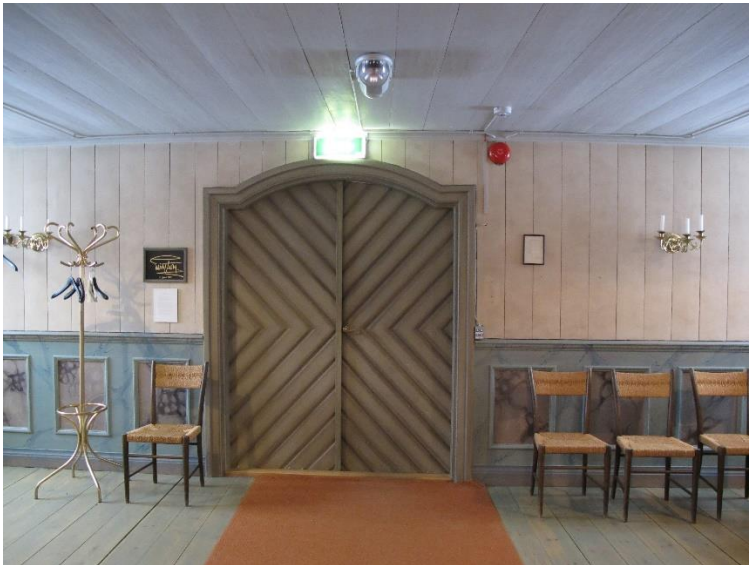
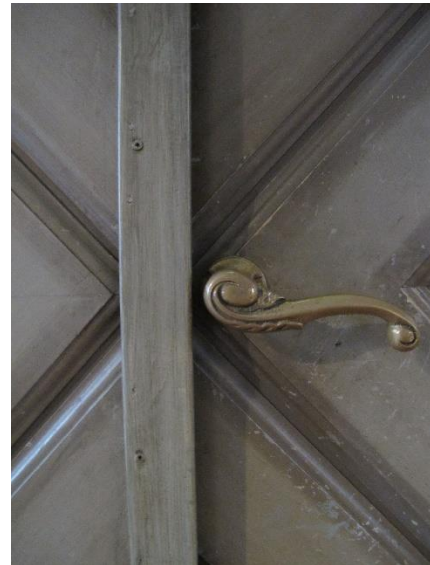
Bilder direkt ovan. Troligtvis ny pardörr mot vapenhuset i väster med tillhörande dörrtrycke i mässing.

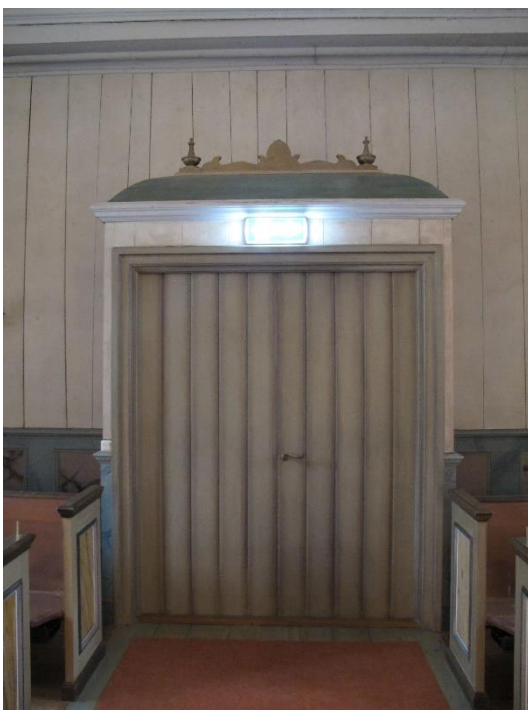
Bild till vänster. Nya pardörrar till, troligtvis befintliga, vindfång med tillhörande foder beslag och dörrtrycke.

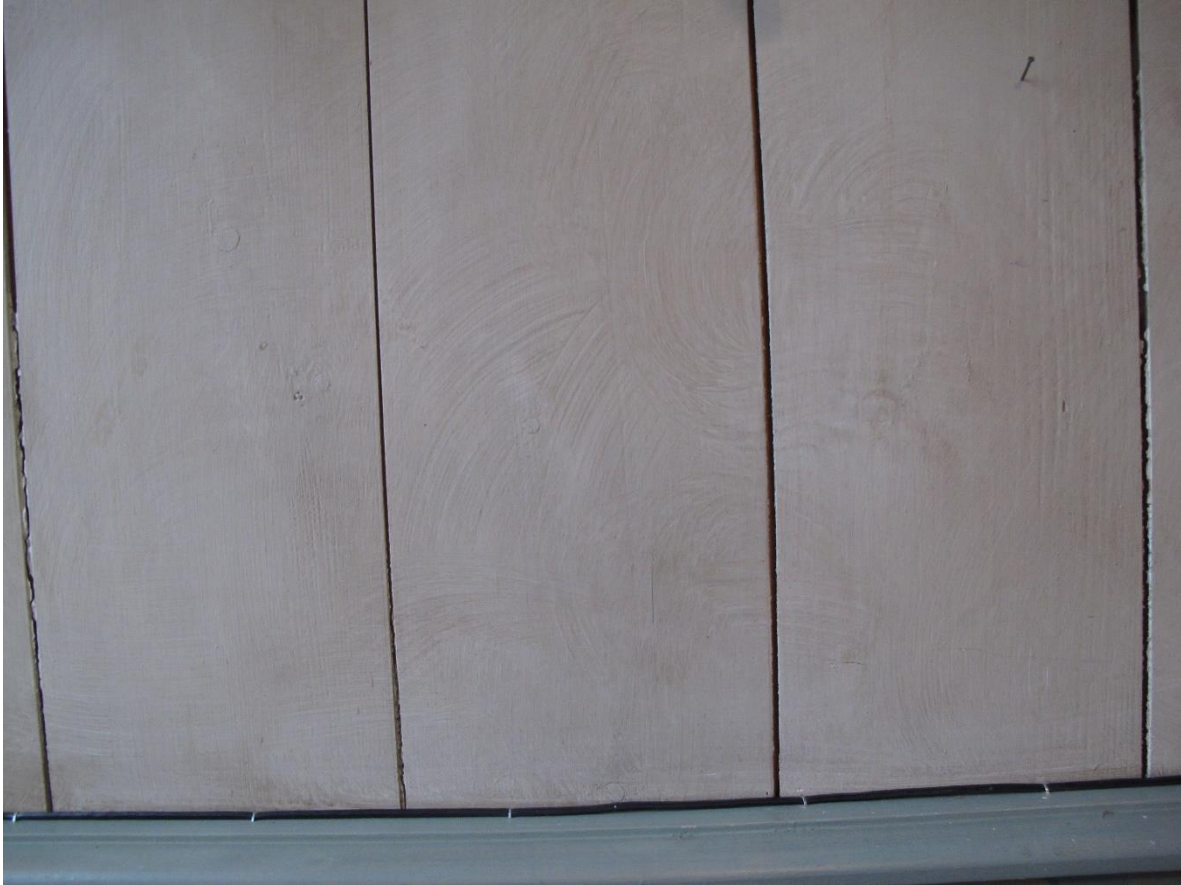
Bilden visar ytbehandling av kyrkorummets väggpanel ovan bröstpanel. Väggarna är målade och laserade, ljus bottenfärg med en ljusbrun lasyr. Man kan tydligt se den medvetna penselföringen. Bild nedan, laserad golvsockel, tillkom troligtvis 1952.

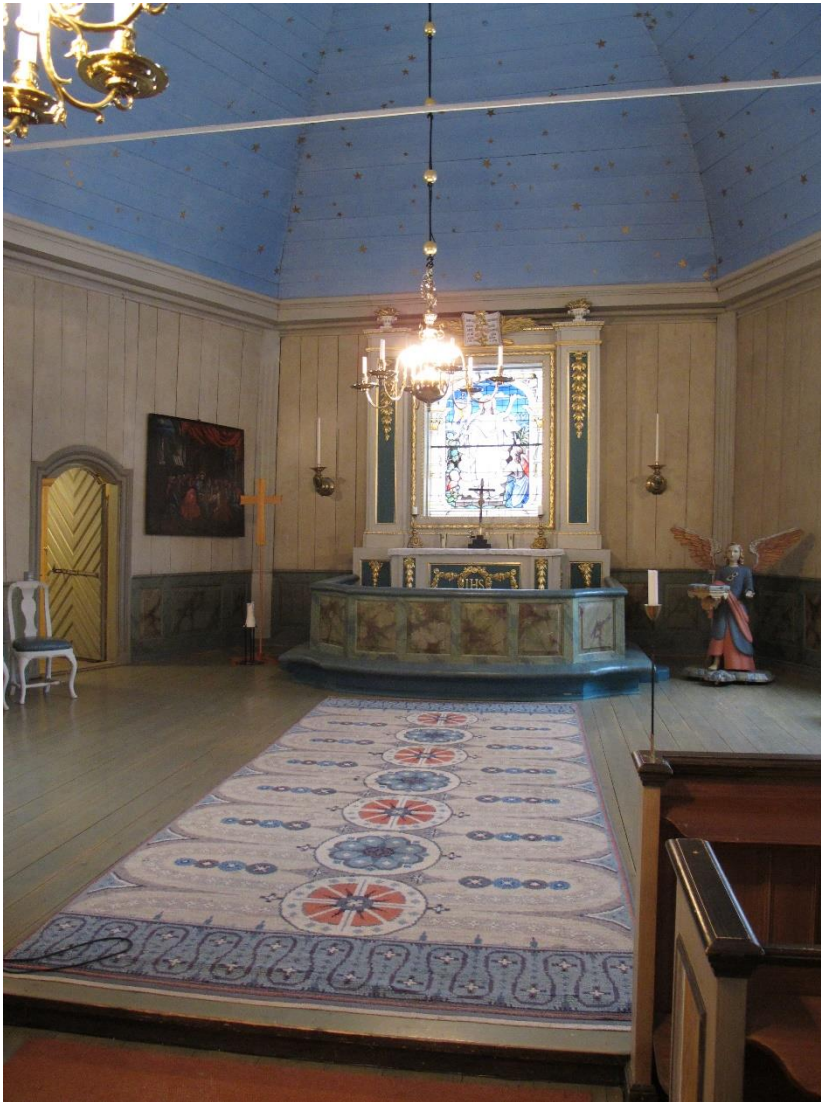
Altaruppsats, altarring, predikstol och dopängel återfick sin ursprungliga färgsättning.

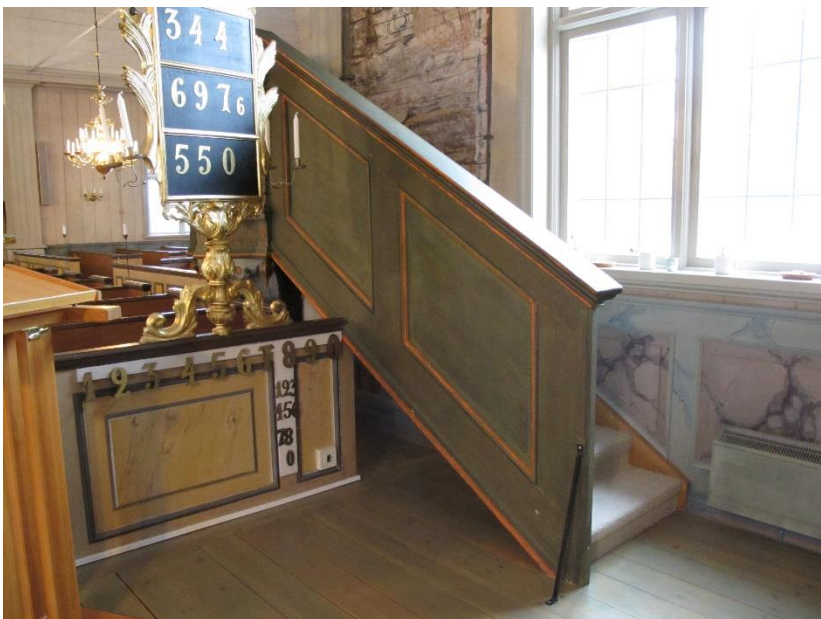
Predikstolen från 1600-talet försågs med ny trapp och trappbarriär.

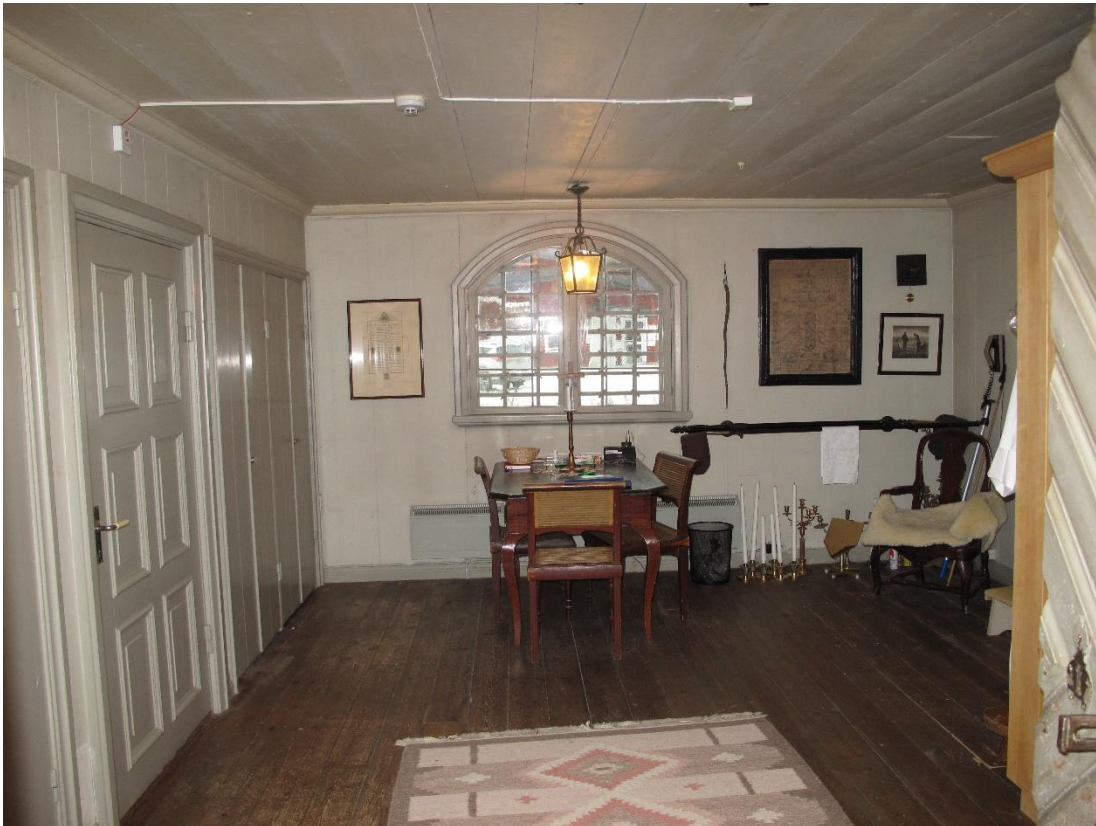
Sakristian med skåpinredning samt dörr till sakristians entré, till vänster i bild.

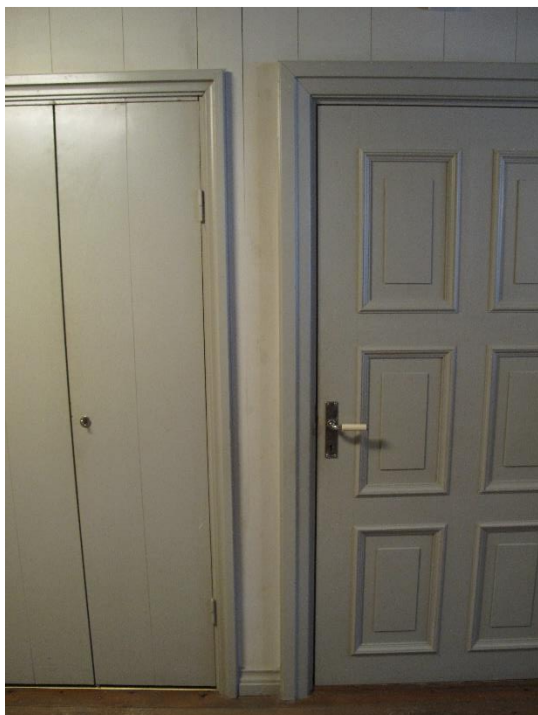
Dörr till entré samt skåpinredning med ursprungliga foder och beslag.

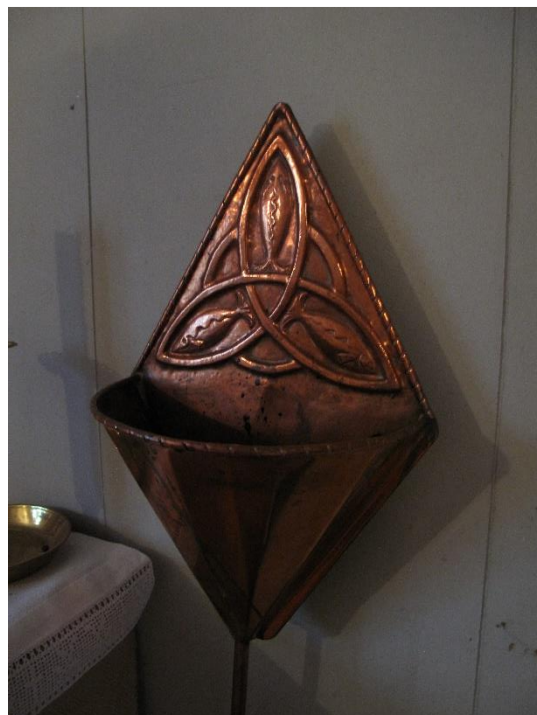
Piscina av koppar, troligtvis från restaureringen 1952.

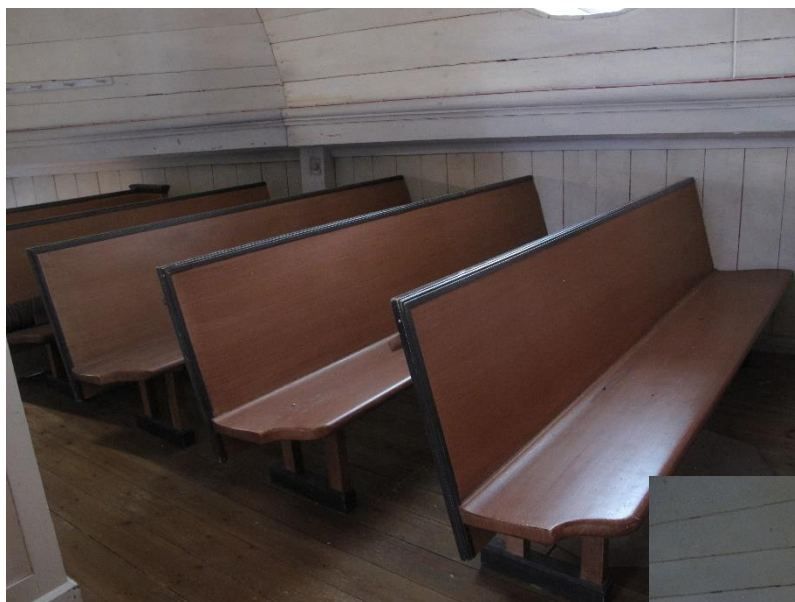
Bänkar på läktaren från restaureringen 1952.

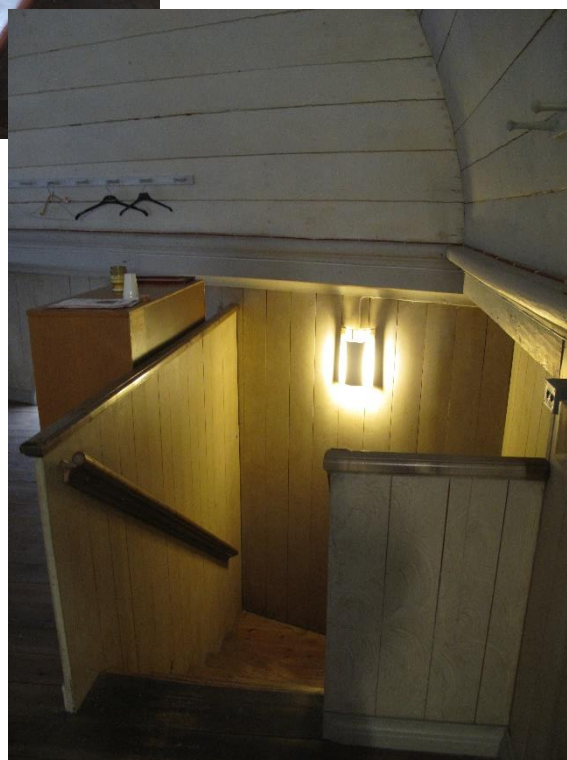
Trappen från läktaren till vapenhuset.

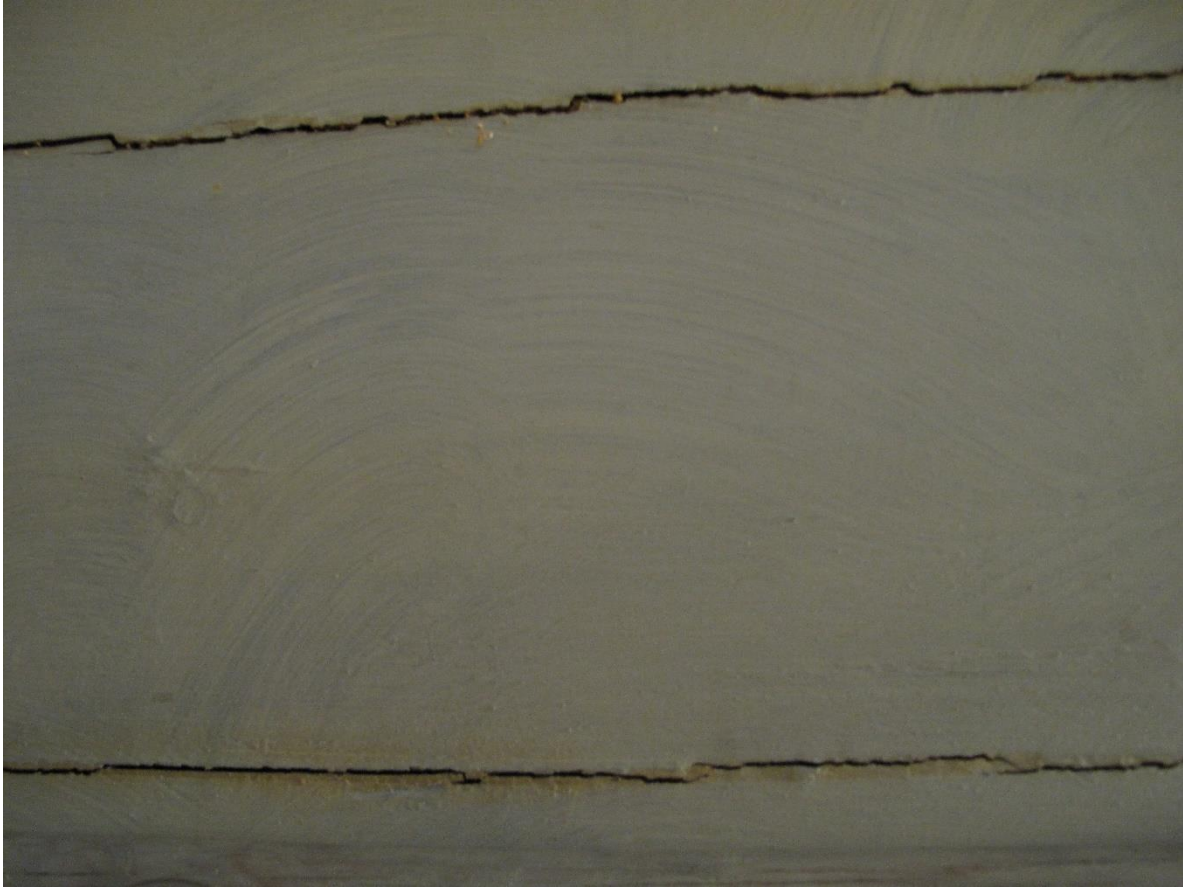
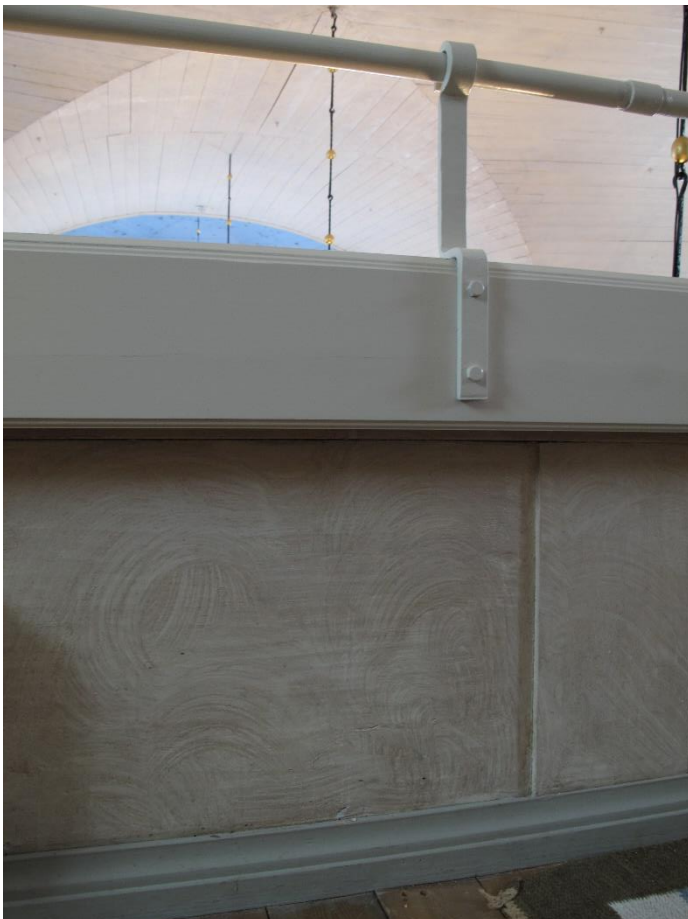
Bilden ovan visar takets dekormålning över läktaren och kyrkorummet i form av laserande blå färg som strukits över en bruten vit kulör. Bilden till vänster insidan på läktarbarriären som dekormålats på liknande vis.
