## FÖRSTUDIE

FALSTERBO KYRKA

Näsets pastorat

GRANSKNINGSHANDLING

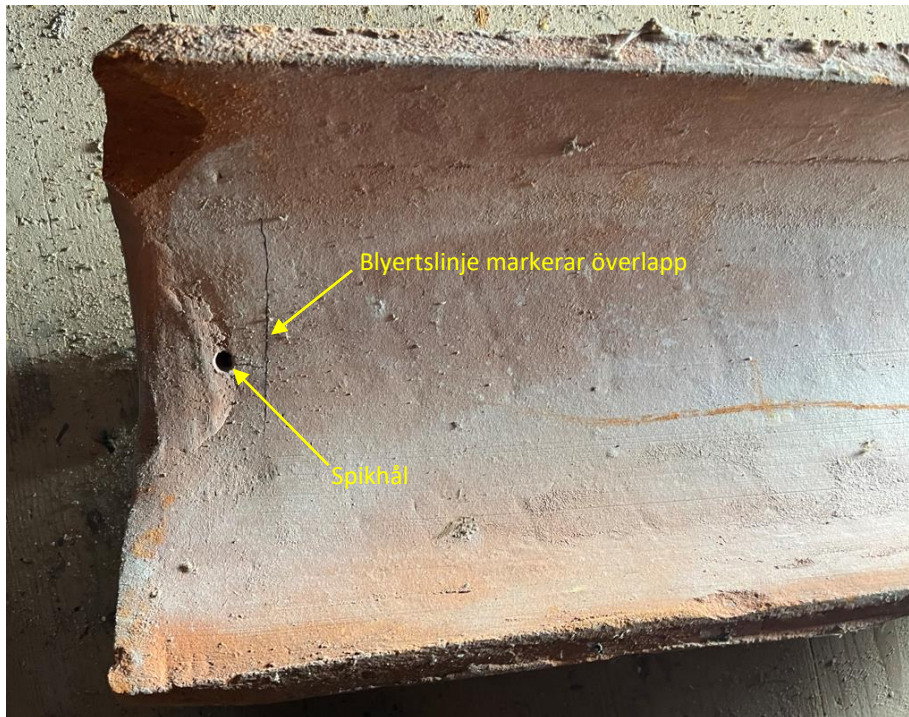
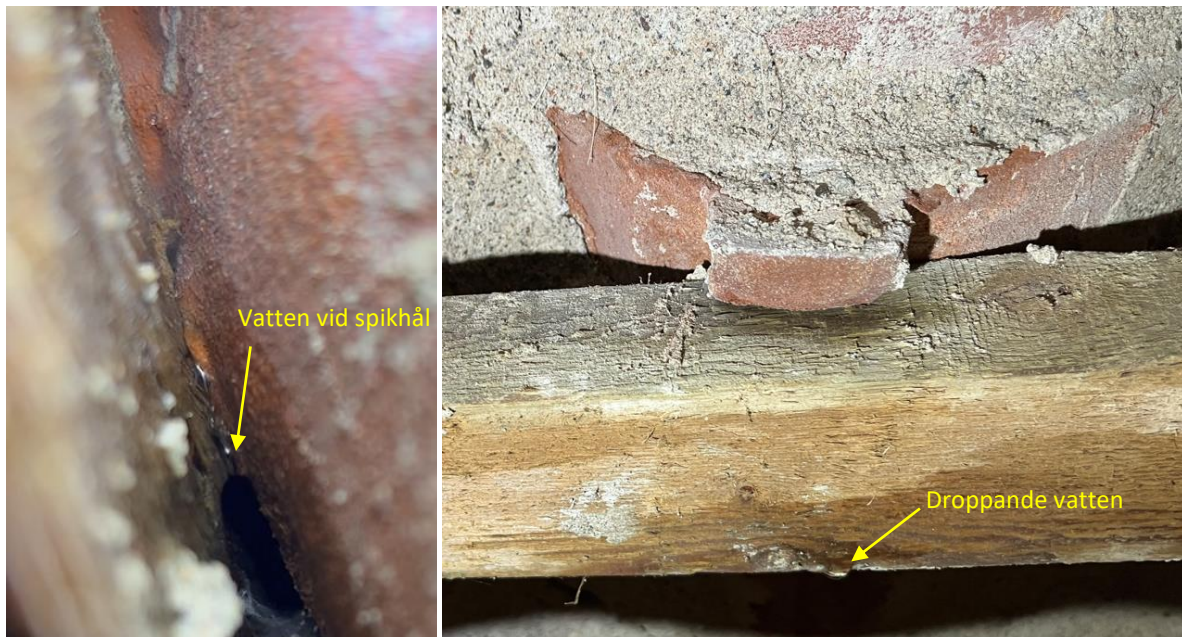
Inom denna förstudie noterades läckage med droppande vatten på takets undersida i samband med kraftigt regn. Vatteninträning via spikhål i nunneteglet observerades, se figur a. Spikhålen i nunneteglets övre del täcks av ovanliggande nunnetegel, men överlappet är litet, i storleksordningen 10 mm, se figur a. Vår bedömning är att vatten som rinner på teglet sugas in kapillärt mellan ovan- och underliggande nunnetegel och ner i spikhålet.

Figur a. Överst, nunnetegel med spikhål, överlapp från täckande nunnetegel markerat. Nere vänster, foto taget uppåt mellan läkt och nunnetegel. Vid kraftigt regn sögs vatten in genom spikhål. Nere höger, nunneteglets upplag på läkt. Vatten droppar ner från läktet vid kraftigt regn.

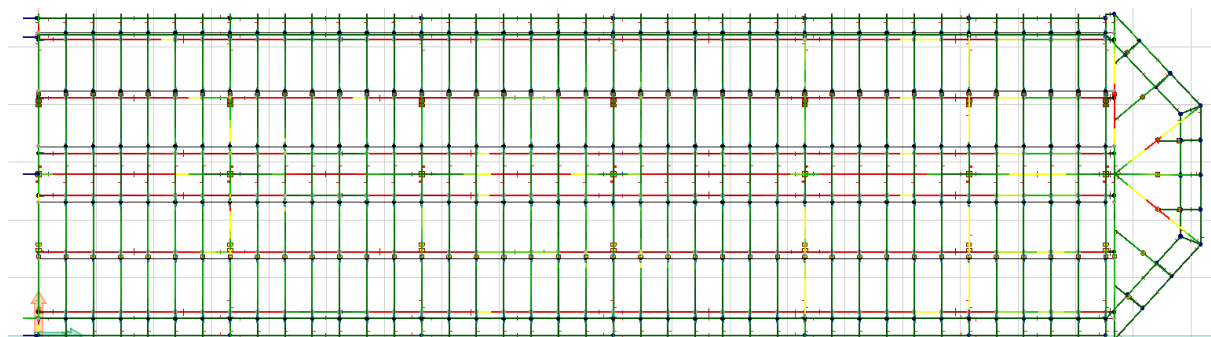
Beräkningarna visar att takkonstruktionen före kompletteringarna 1979-1980 var för svag för att bära tyngden av ett understruket munk-nunnetegel på öppen läkt. Åsarna mellan bockarna överbelastades, se figur A. Särskilt noteras att takkonstruktionen bör ha varit vek även parallellt sitt egna plan, med kraftiga deformationer i takytan mellan bockkonstruktionerna som följde, se figur B. Takkonstruktionen fungerar i huvudsak genom att sparrarna vilar på åsar som för alla laster till de sju bockkonstruktioner som finns jämnt fördelade över vinden. Sparrarna tar i de flesta fallen inte stöd mot murarna, se figur X. Överslagsberäkningar där sparrarna ges horisontalstöd mot murarna indikerar att detta skulle pressa murarna utåt med risk för sprickor mellan murar och valv som följde. Sparrarna verkar endast vara fästa med sneda spik ner i åsarna. Om inte ytterligare infästning finns förefaller detta vara en för svag infästning. Deformationer kan ha orsakat otätheter mellan tegelpannorna. De kompletteringar som utfördes 1979-1980 med limträbalkar som lades utmed befintliga åsar och snedsträvor som monterades från åsarna ner till bockarna förbättrade konstruktionen både avseende åsarnas bärförmåga och takytans styvhet parallellt sitt eget plan. Dock visar beräkningarna på att både limträbalkar och äldre åsar samt några av snedsträvorna överbelastades, se figur C. Deformationerna bör ha minskat jämfört med tidigare, se figur C2. När takets tyngd minskas så att den motsvarar ett understruket munk-nunnetegel med normal mängd understrykningsbruk minskar överbelastningen i konstruktionen, men fortfarande är flera delar för svaga för att klara normenliga laster, se figur D.

Figur A. Takkonstruktionen före renoveringen 1979-1980 sedd uppifrån. Färger indikerar ansträngning i konstruktionen, där rött betyder överansträngd.

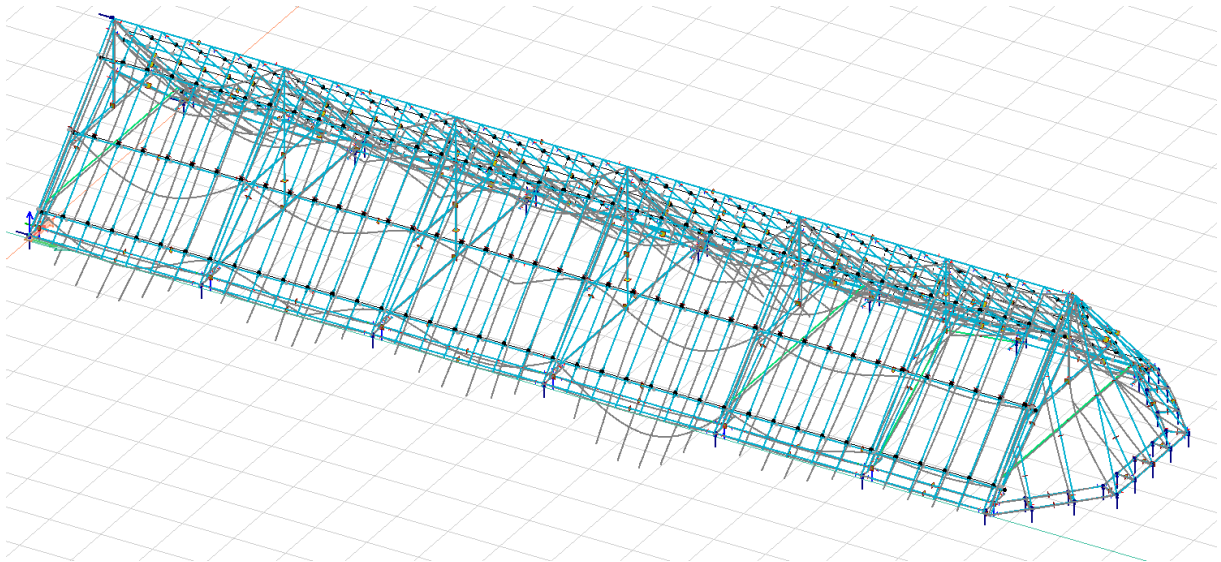
*Figur B. Deformationer i takkonstruktionen innan limträbalkar och snedsträvor monterades 1979-1980. Deformationerna visas med överdriven skala för tydlighet.*

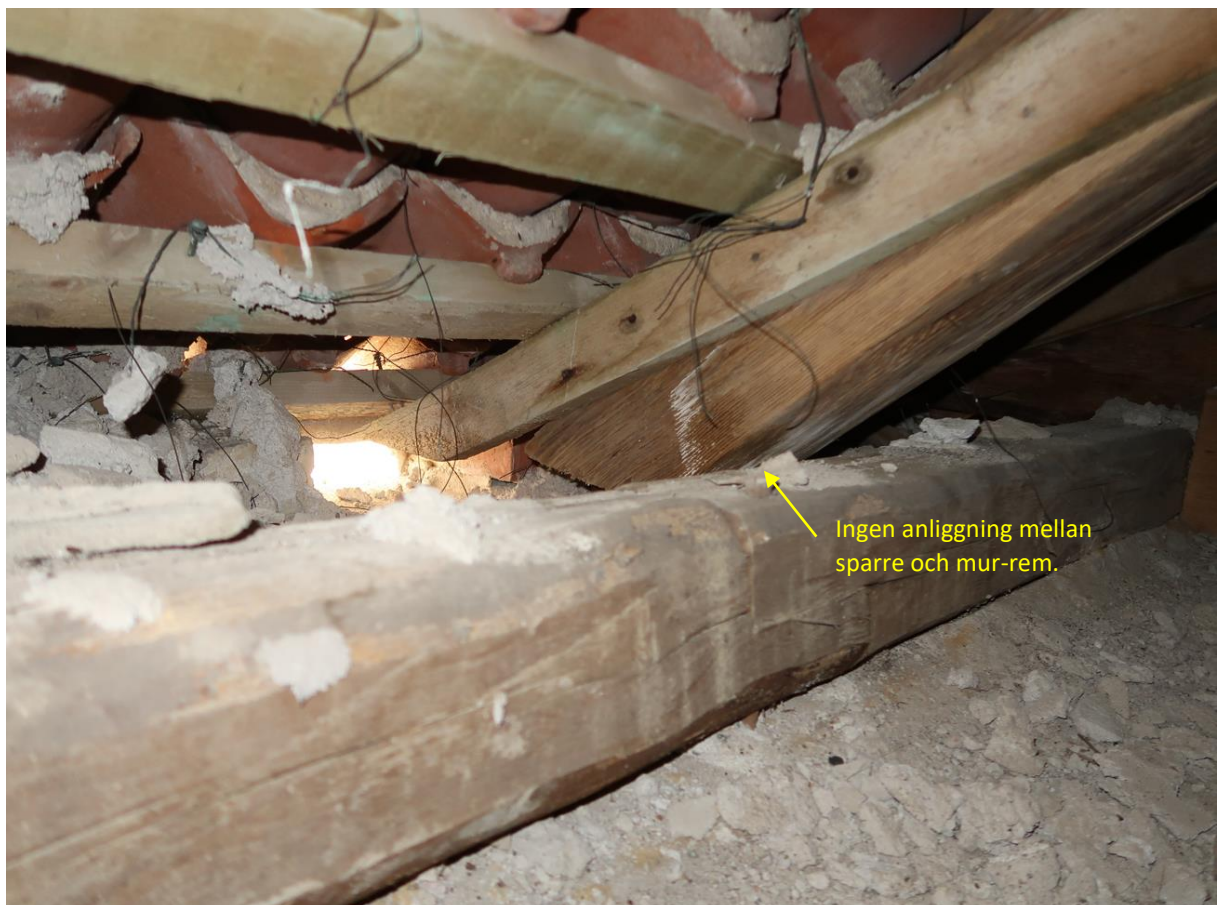
*Figur X. Sparrarna bärs enbart av åsarna utan att ta stöd på mur-remmarna som ligger på murkrönen.*

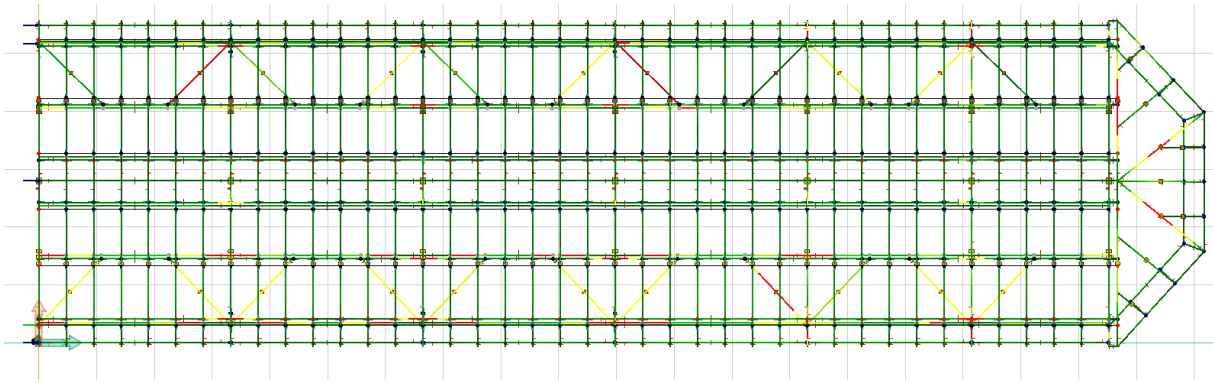
Figur C. Takkonstruktionen efter renoveringen 1979-1980 sedd uppifrån. Färger indikerar ansträngning i konstruktionen, där rött betyder överansträngd.

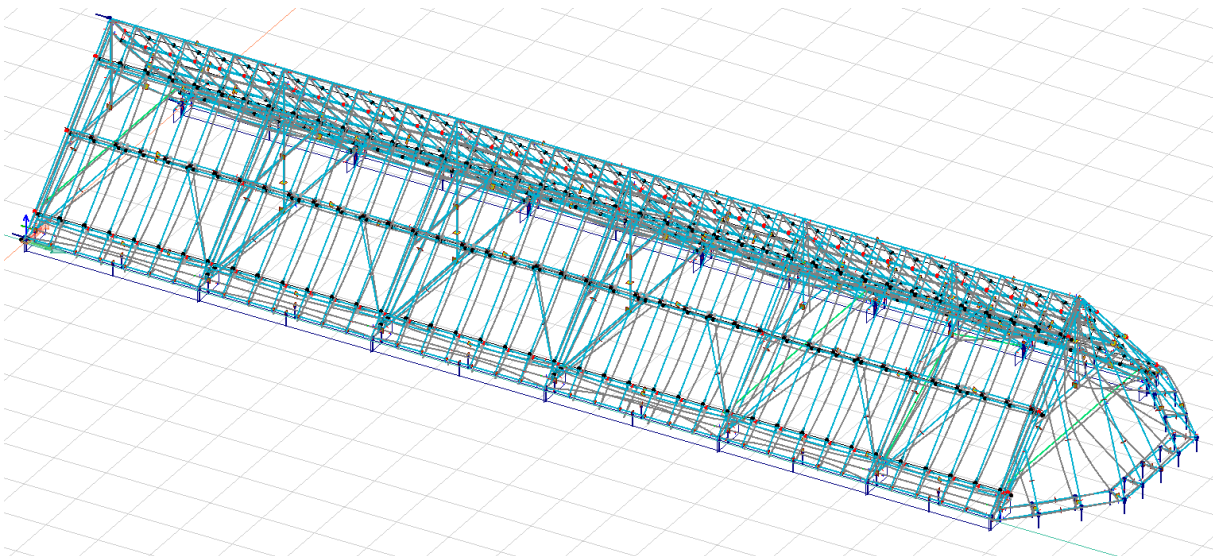
Figur C2. Deformationer i takkonstruktionen efter limträbalkar och snedsträvor monterades 1979-1980. Deformationerna visas med överdriven skala för tydlighet.

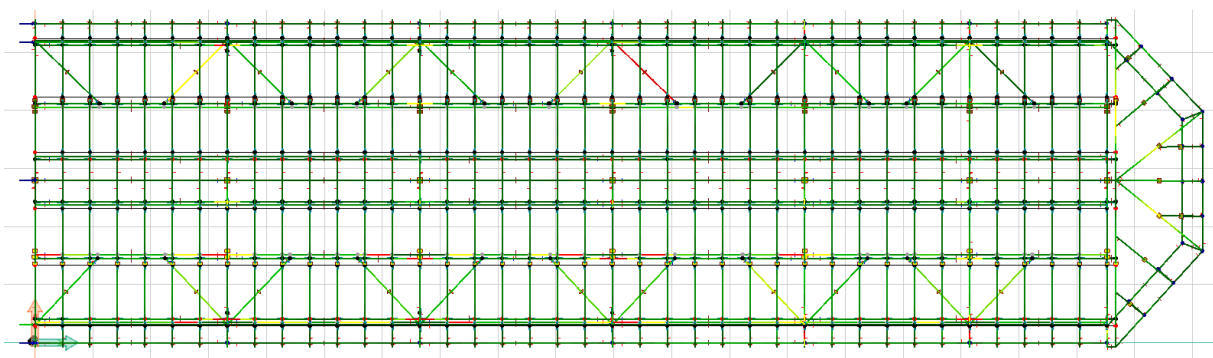
Figur D. Takkonstruktionen med utformning som idag, men med mindre mängd understyrningsbruk, sedd uppifrån. Färger indikerar ansträngning i konstruktionen, där rött betyder överansträngd.

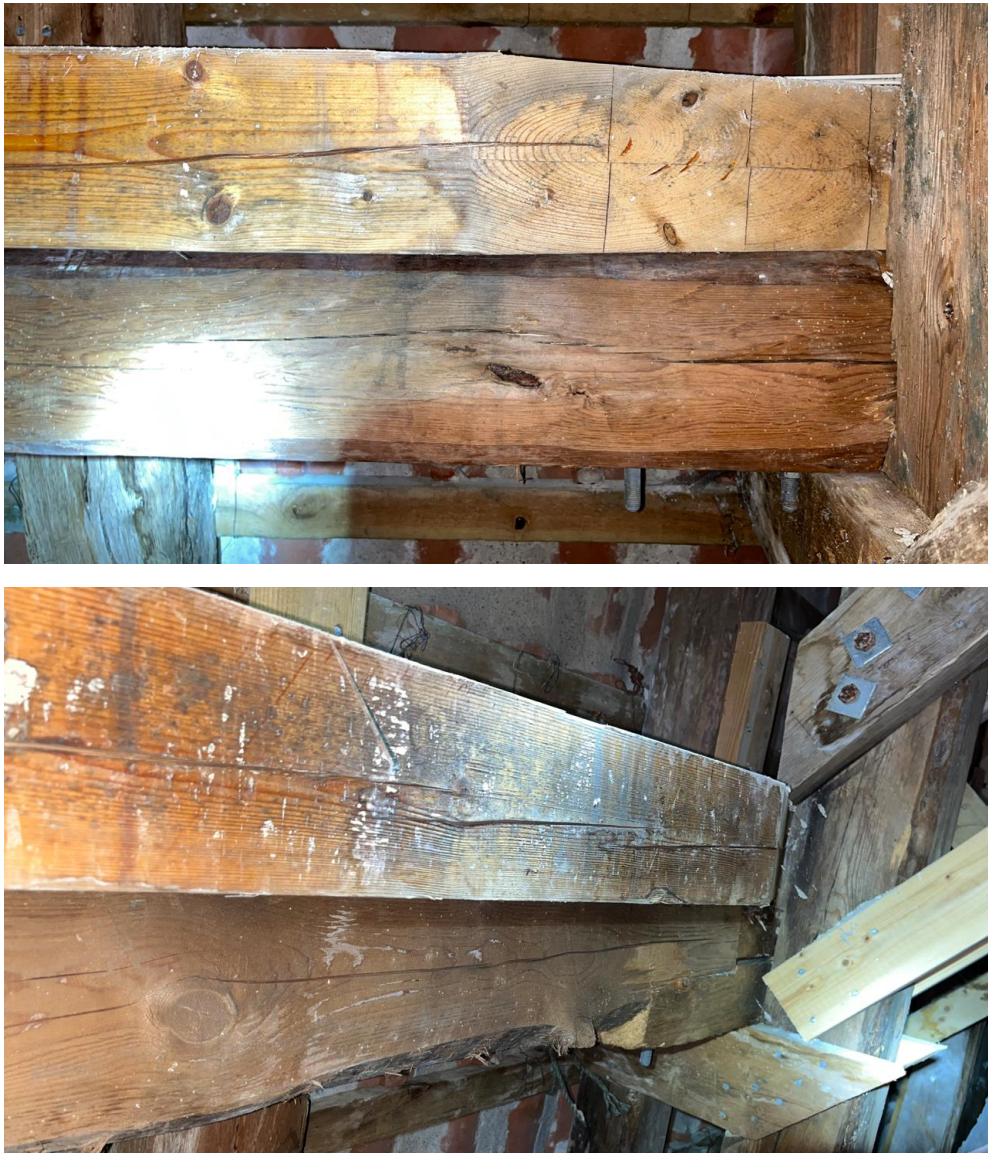
I flera åsar och limträbalkar finns sprickor som *kan* tyda på överbelastning, se figur E1-E2. Lägena i konstruktionen sammanfaller i flera fall med lägena där beräkningsmodellen indikerar överansträngning. Dock kan det inte uteslutas att vissa sprickor har andra orsaker, tex upprepad uppfuktning och torkning av virket. De deformationer som indikeras i beräkningarna är synliga i konstruktionen, se figur F-G. De iaktagna deformationerna i åsar och limträbalkar följs åt. Detta tyder på att deformationerna uppstått efter att limträbalkarna monterades, antingen direkt när takteglet lades på och sedan underströks eller med tiden (krypdeformation). När takytan deformeras parallellt sitt eget plan uppstår spänningar i bruksfogarna mellan munk- och nunnepannorna. Överslagsberäkningar visar att spänningarna som uppstår på grund av takets tyngd (utan hänsyn till snö- och vindlast) och takets vekhet parallellt sitt eget plan överskrider vad som är rimligt att förvänta sig av hållfastheten i bruket. Slutsatsen blir att takets vekhet mycket väl kan ha orsakat sprickor mellan bruk och tegelpannor samt i tegelpannor.

Figur E1. Exempel på sprickor i limträbalkar och åsar som kan tyda på överbelastning.

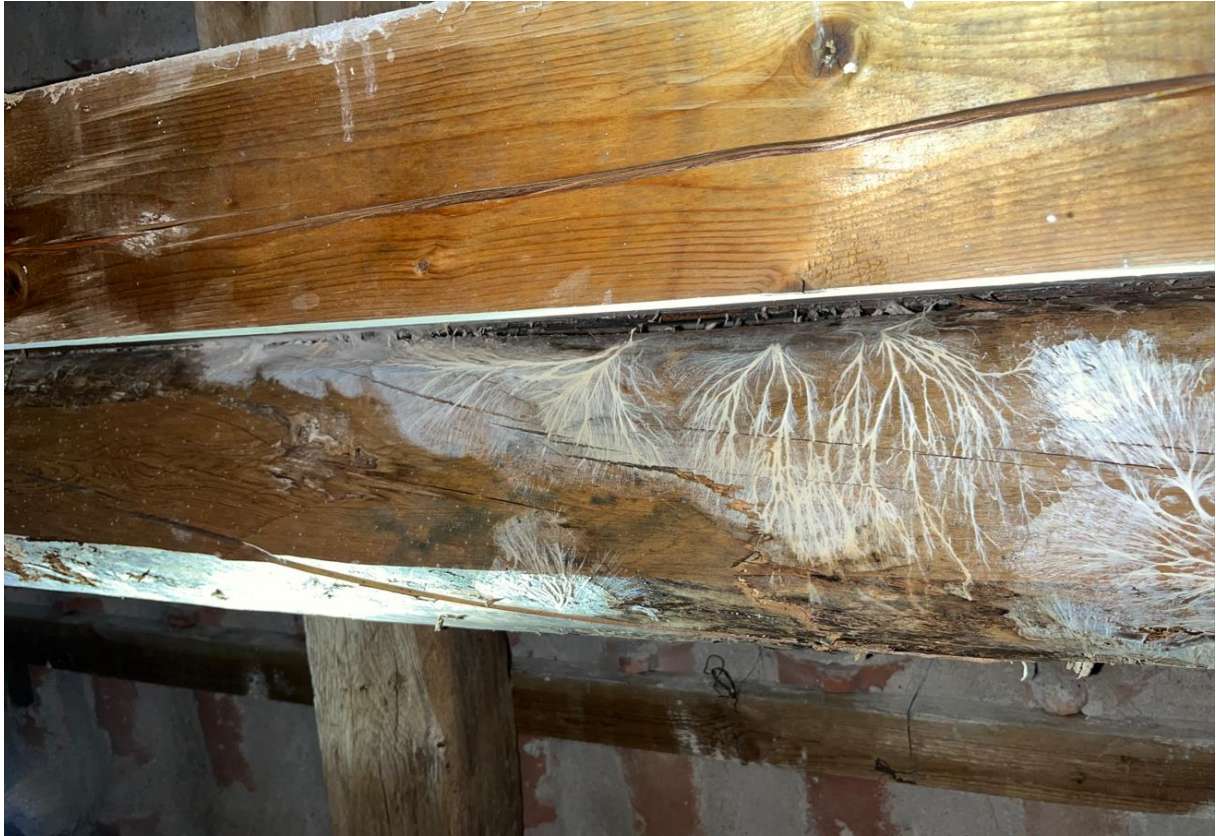
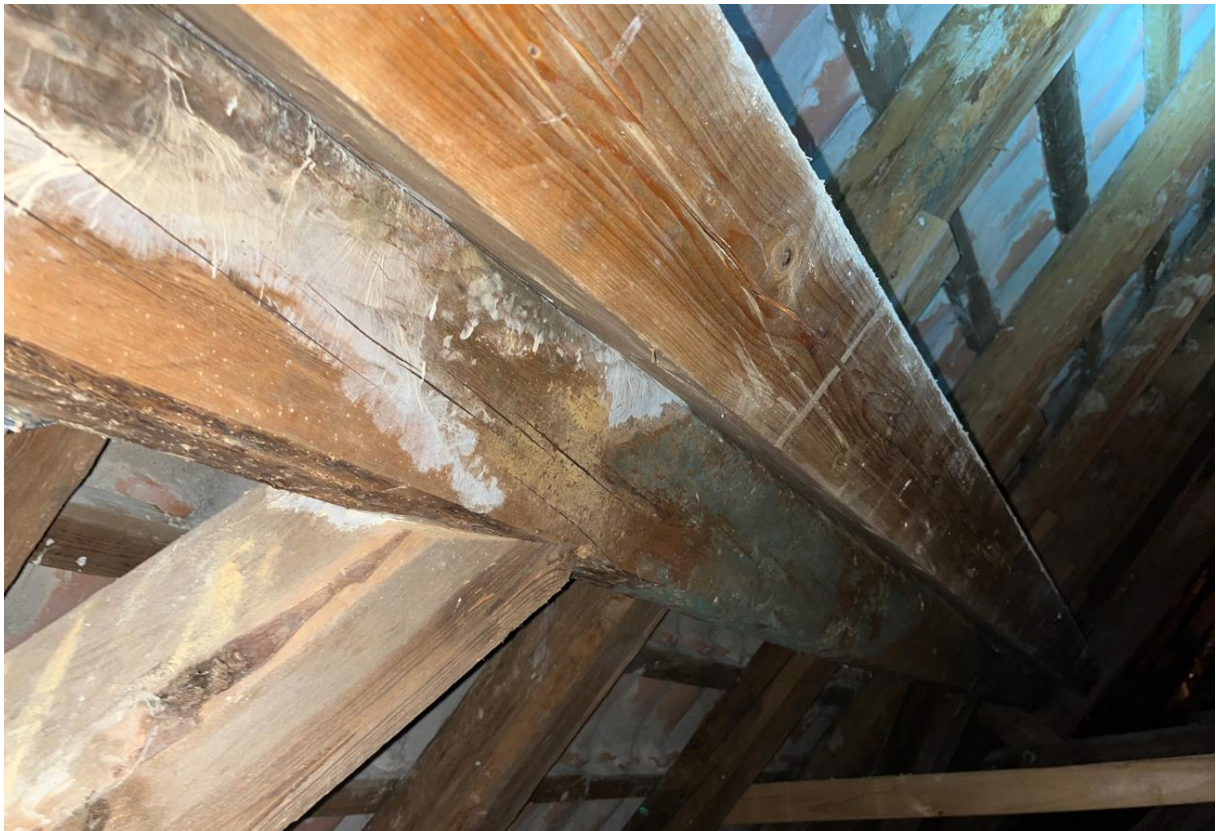
*Figur E2. Exempel på sprickor i limträbalkar och åsar som kan tyda på överbelastning. Angrepp av rötsvamp, troligen Källarsvamp enligt analys.*

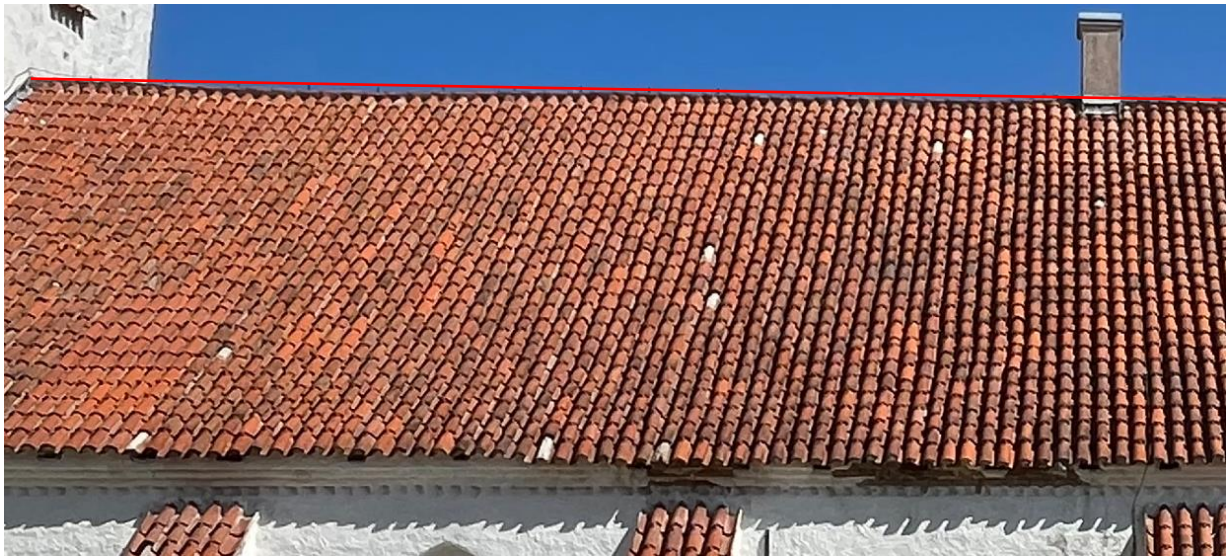
Figur G. Deformationer i konstruktionen. Observeranocklinjens svackor gentemot inritade raka röda linjer.

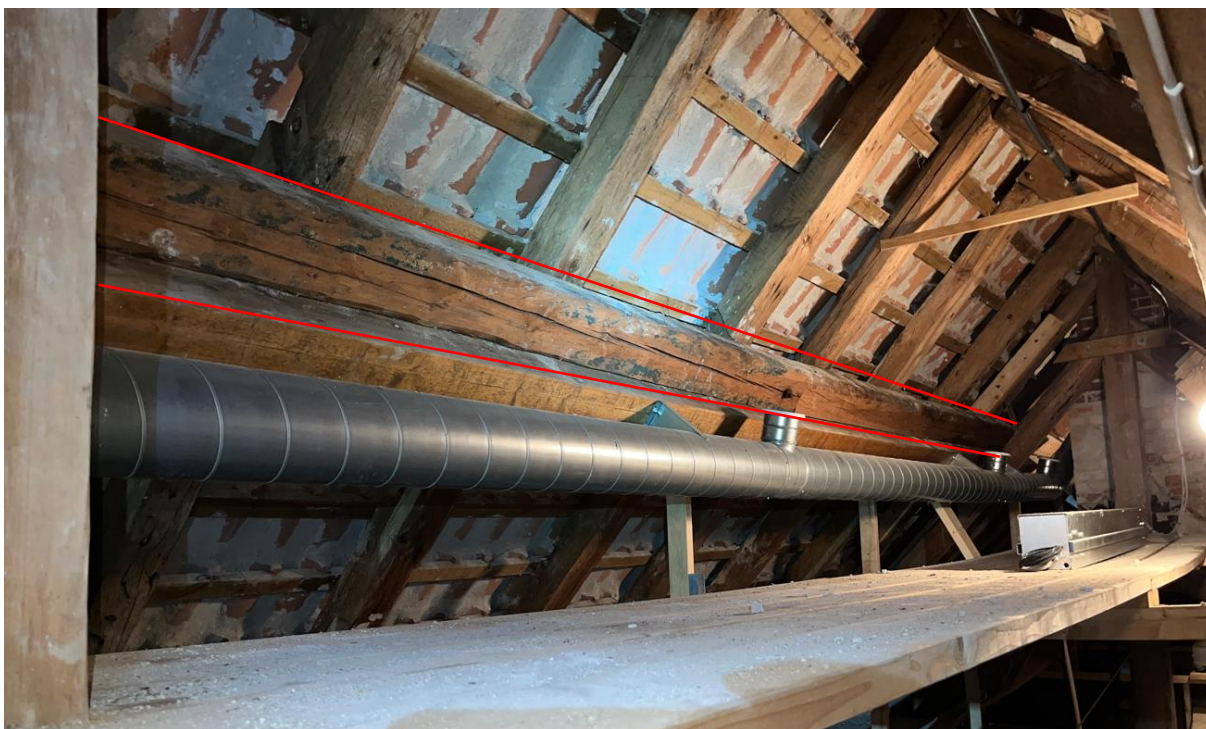
*Figur H. Deformationer i åsarna och limträbalkarna parallellt takytans plan.*

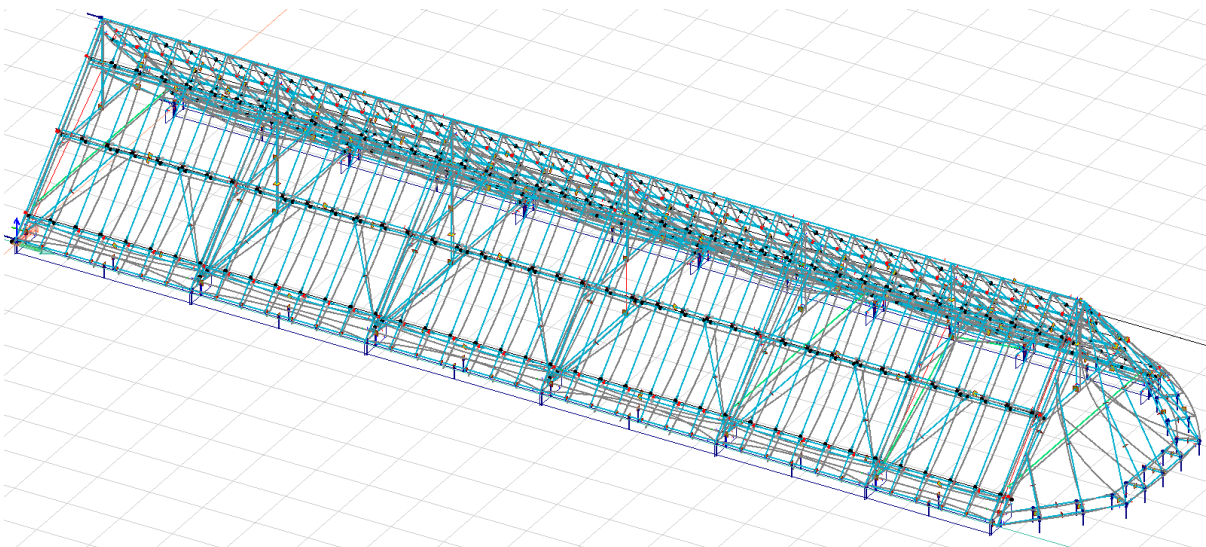
När beräkningsmodellen kompletteras med en styv skiva av råspont förändras verkningssättet markant genom att deformationerna parallellt takytan blir betydligt mindre, se figur H, samt ansträngningen i konstruktionen minskar, se figur J. Fortfarande blir vissa delar överansträngda, men dessa är färre och graden av överansträngning är mindre än i alternativen ovan. Motsvarande förstyvning av konstruktionen går att åstadkomma på annat sätt än med råspont, tex genom att konstruktionen kompletteras med fler snedsträvor eller dragstag.

*Figur I. Deformationer i takkonstruktionen efter komplettering med råspont.*

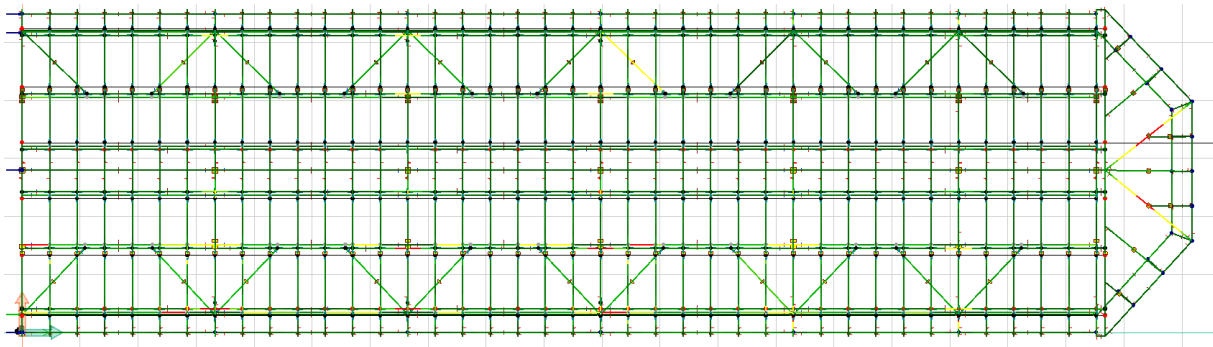
Figur J. Takkonstruktionen efter komplettering med råspont. Färger indikerar ansträngning i konstruktionen, där rött betyder överansträngd.

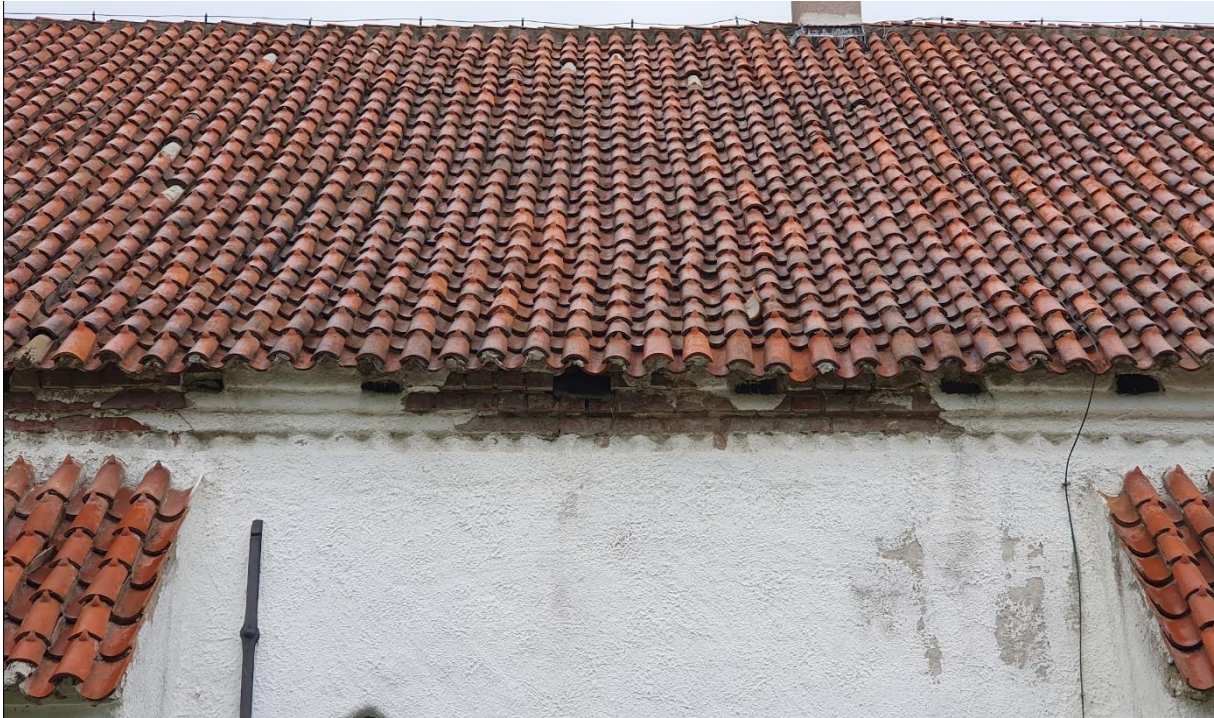
*Del av långhusets södra fasad med puts-skador i augusti 2023.*

Kyrkan har problem med fukt i framförallt långhusväggarna, invändigt är väggarna delvis missfärgade och putsen lossnar. Utvändigt finns skador med bortfallen puts och skadade fogar framförallt i murverket närmast takfot. Eftersom taket läcker är det i nuläget oklart om de stora mängderna vatten i murverket kommer från nederbörd direkt eller om den i huvudsak kommer via läckage i taket. Understruket tak är dessutom extra svårt att underhålla närmast takfoten där väggarna är känsligast för inträngande vatten.
