Skänninge kyrkogård
Folkungabygdens pastorat

Vård- och underhållsplan

Datum: 2023-12-21

Uppdragsansvarig: Andrea Jackelén, landskapsingenjör, Landskapsgruppen Öresund AB

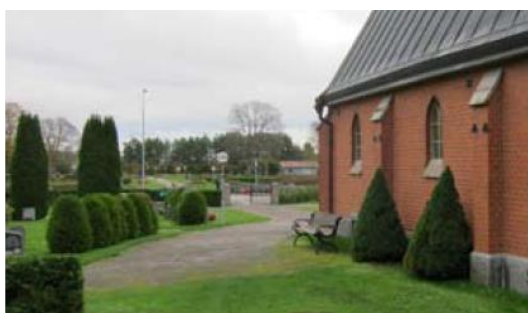
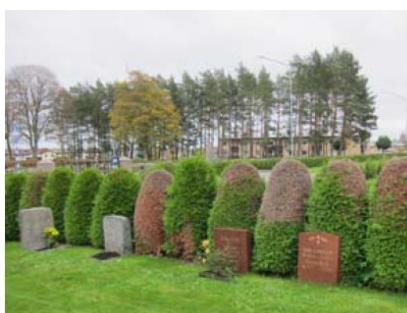
2014, tujor längs gången mot kapellet. På bilden t h syns de frostskaade tujorna. (Fredriksson arkitektkontor)

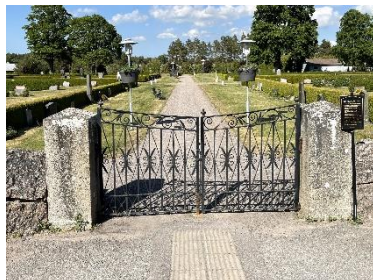
Grinden mellan kv A och D

Mellan kv A och D: Avskavd färg och rostuppslag, särskilt på grindbladens nedre del. En bronsurna saknas.

II Grindbladen rengörs, rostskyddas och målas. Grindbladen vid parkeringen i nordöst blåstras så att all lack avlägsnas innan de kan strykas med ny färg, exempelvis svart Isotrol.

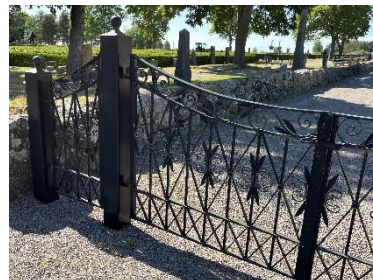
Del av grinden vid parkeringen i nordöst

Vid parkering i nordöst: lacken har släppt på flera ställen och under den finns ytrost.
