# Linköpings domkyrka

## Besiktning och kartläggning av färgspår

Linköpings domkyrka  
Dnr. 441/15

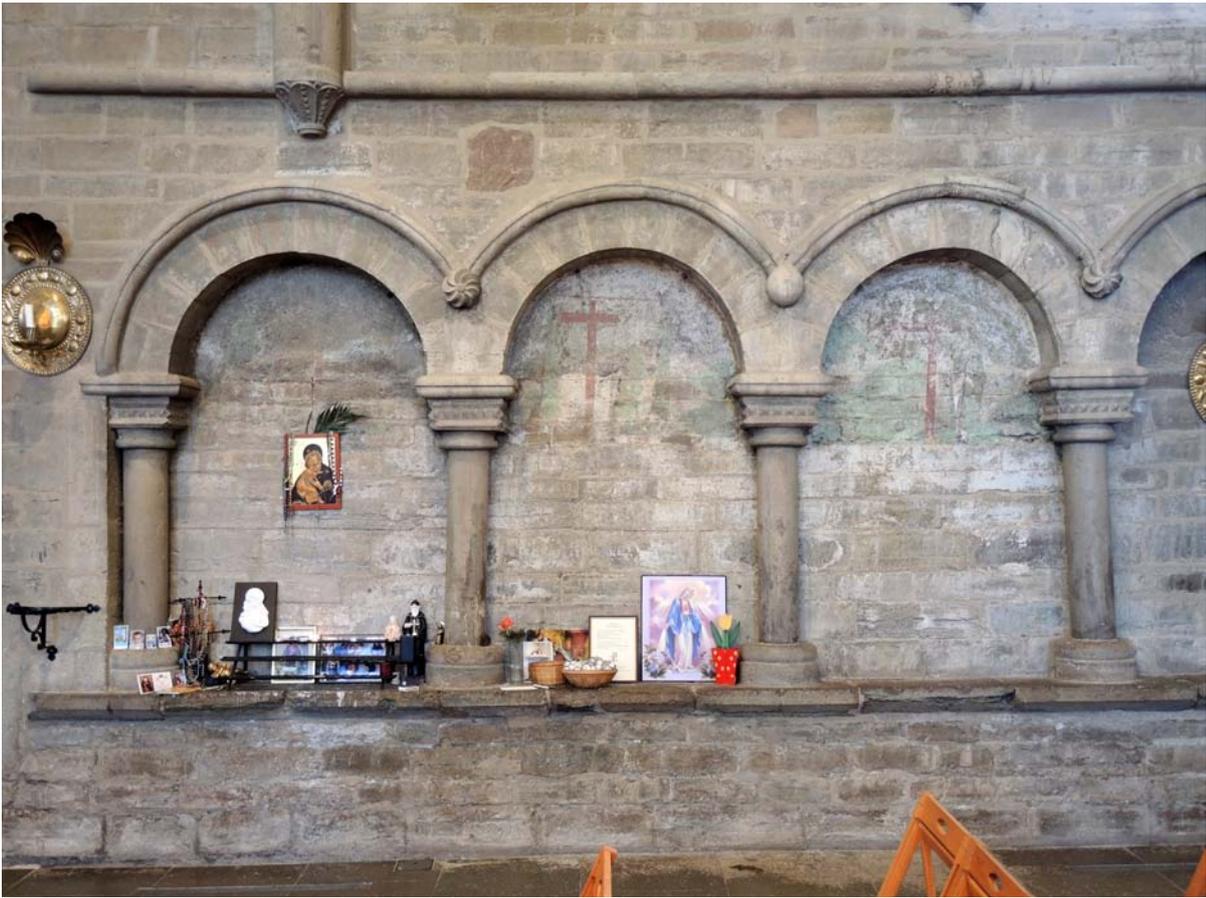
Det är angeläget att ljusaltaret under kalkmålningarna på södra väggen flyttas för att hindra fortsatt nedsotning. Förslagsvis inrättas ett ljusaltare längre ner på samma vägg i de bågställningar där väggmåleri inte finns.

*Bild 1. Ljusaltare på södra långhusväggen under kalkmålningar daterade 1400-tal.*

**Åtgärd:** Åtgärder för att konsolidera löst sittande färgrester utförs lämpligast direkt då färgspår karteras. Måleriet i takvalven har inte kunnat nås för besiktning i denna första etapp utan görs då ställningar finns på plats. Ljusaltaret bör få en annan placering för att hindra vidare nedsotning av kalkmålningarna. Stearinstänk och sot på stenen avlägsnas då altaret flyttas. Målade vapensköldar bör skyddas mot infallande ljus för att förhindra fortsatt blekning och försvagning av måleriet.

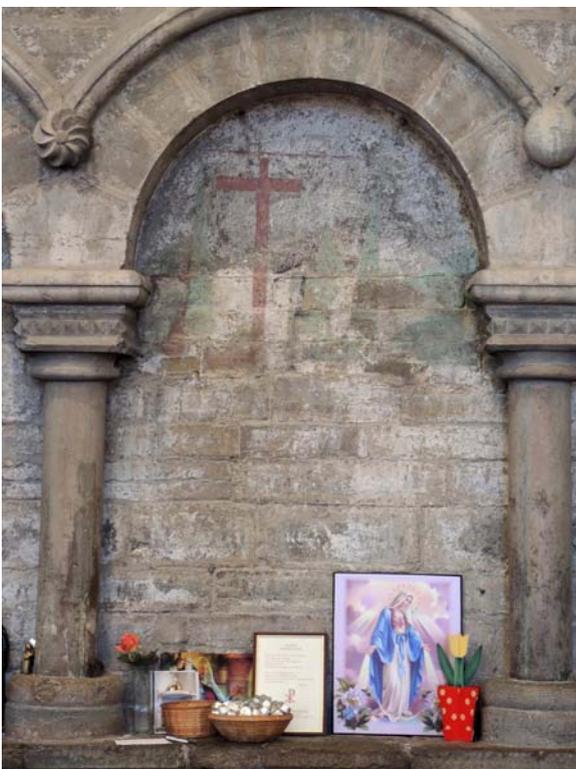
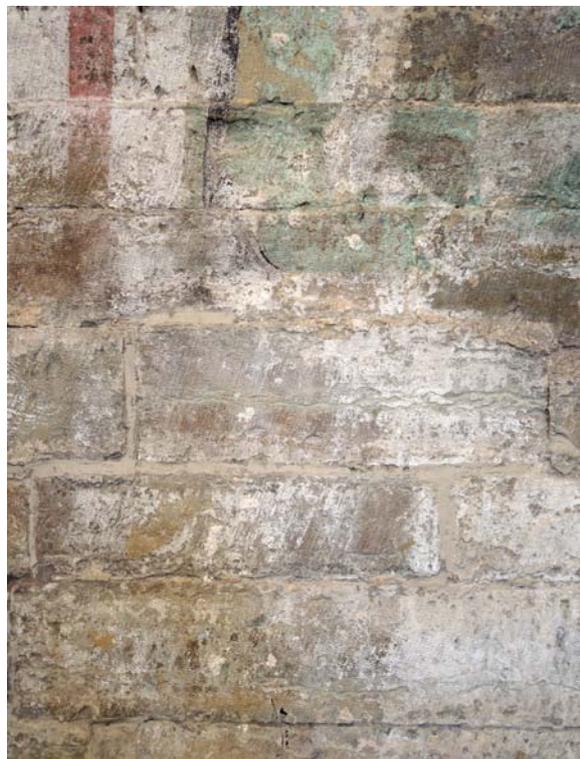
*Bild 2-3. Målningarna är mycket slitna och fragmentariska.*

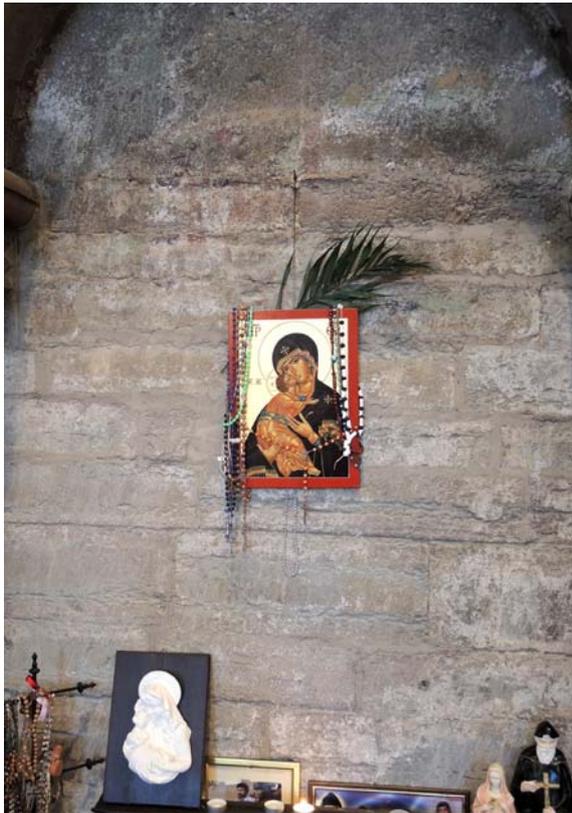
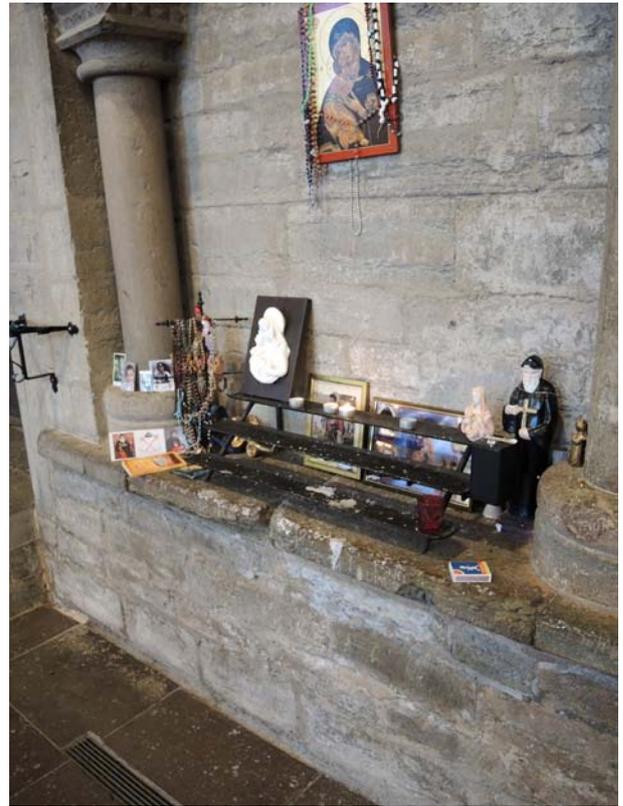
*Bild 4-5. Sot från värmeljusen smutsar ner måleriet. Stänk av ljusmassa hamnar på stenen när ljusen flyttas eller släcks.*

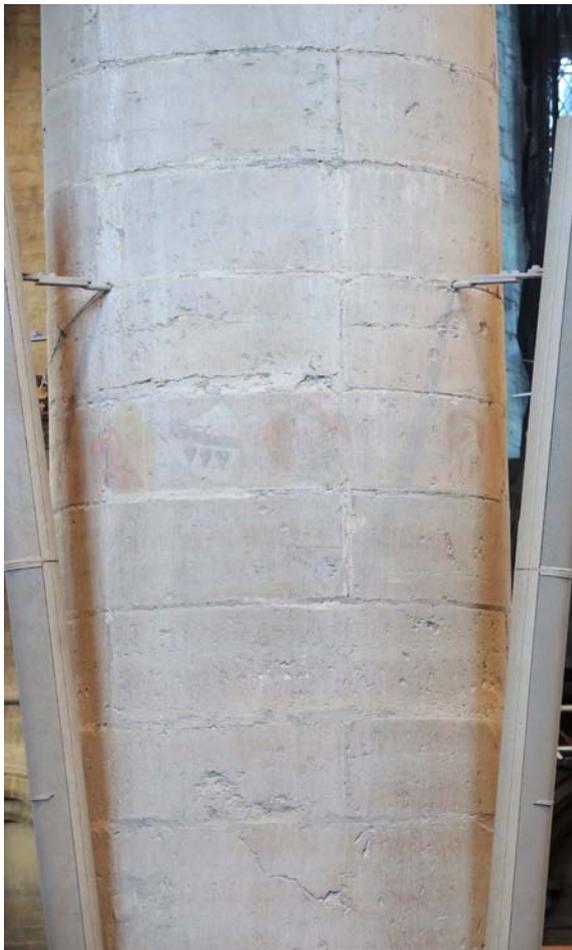
*Bild 6-7. Målade vapensköldar på pelare C6 är mycket tunt målade och färgerna blekta av solljus.*

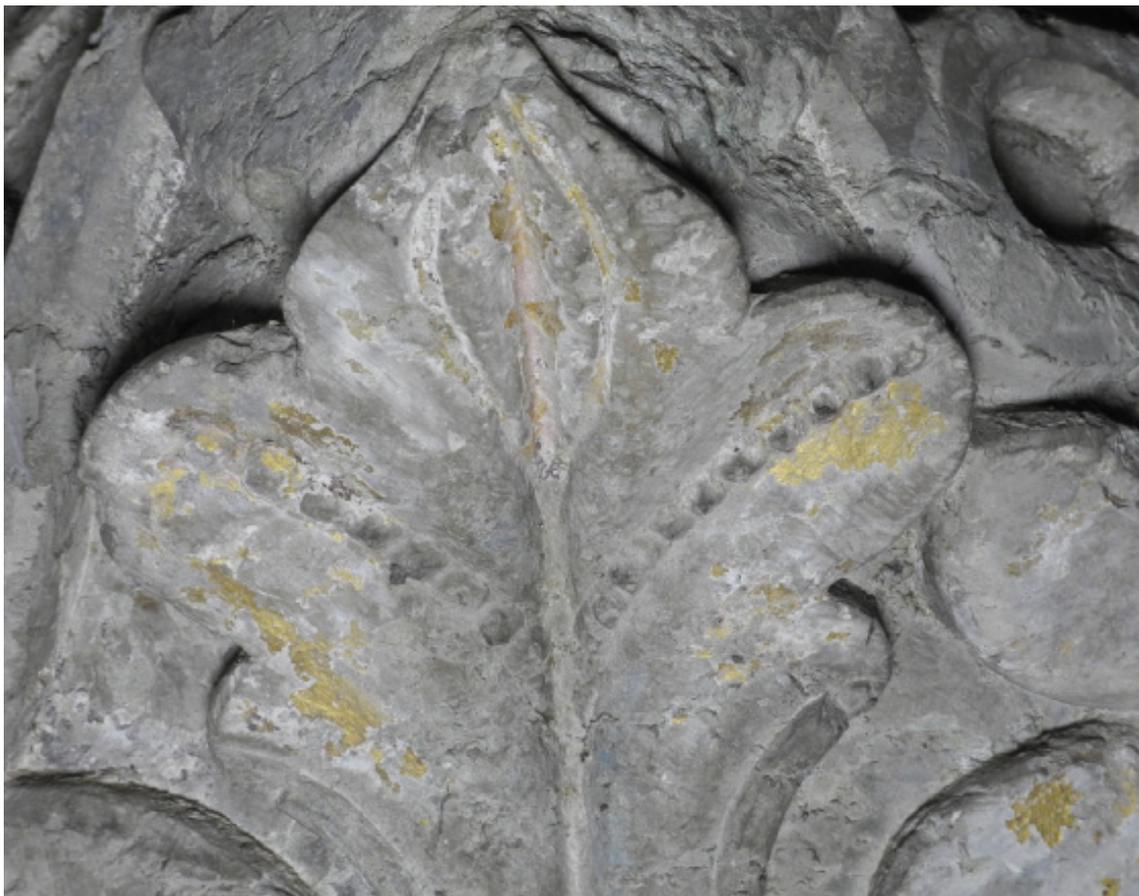
*Bild 1. Pelarkapitäl B 9, västra sidan. Detaljbild av förgyllningsrester på vit kritgrundering.*

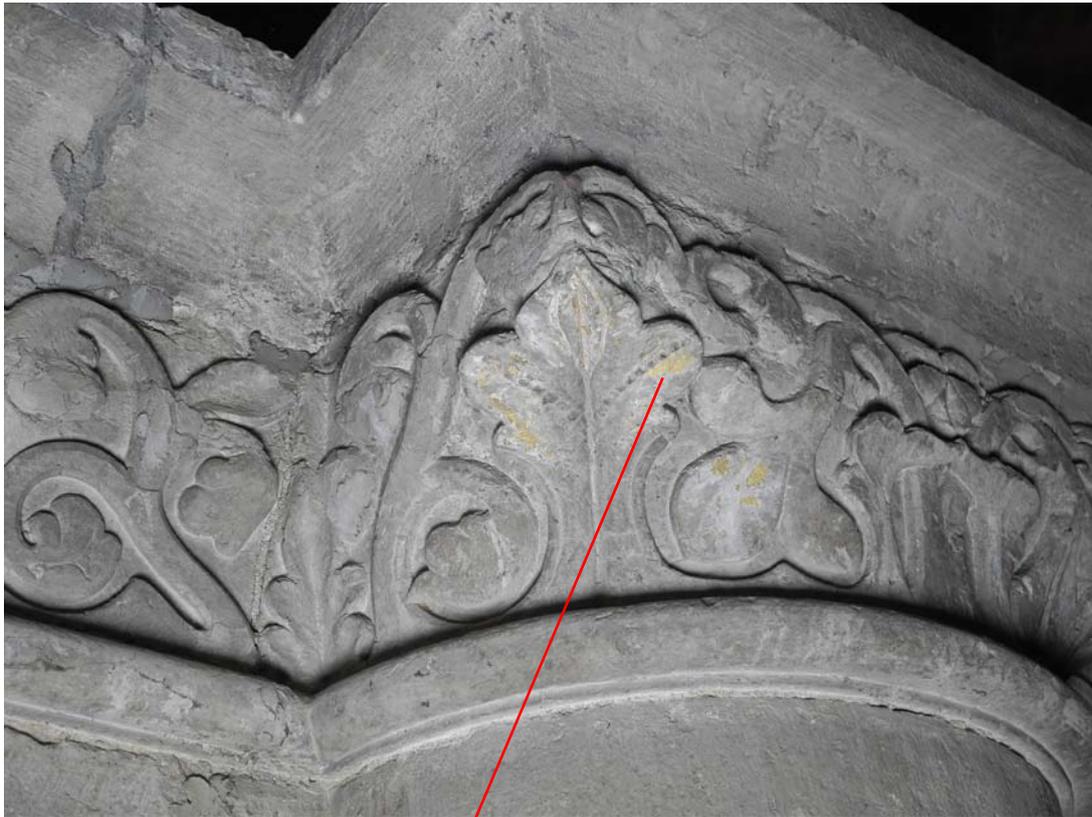
*Bild 2. Pelarkapitel B 9, västra sidan. Bladguld på akantusblad.*

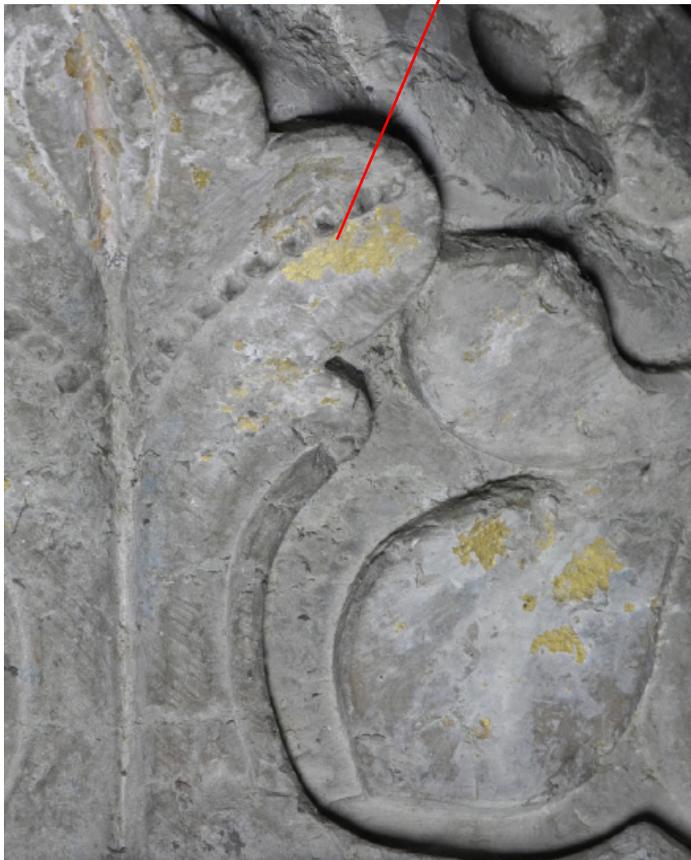
*Bild 3. Pelarkapitel B 9, västra sidan. Bladguld på vit kredering.*

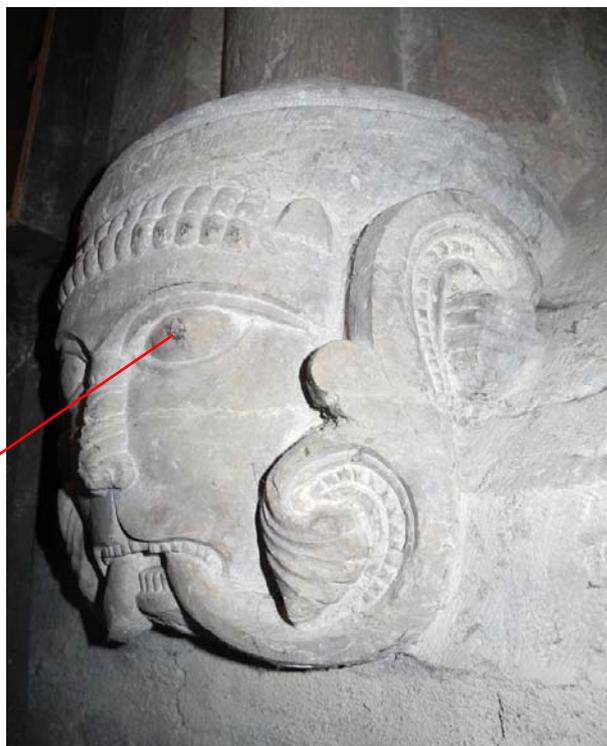
*Bild 2. Bladmaskaron. Svart skikt på ögat kan vara rester av en bemålad pupill.*

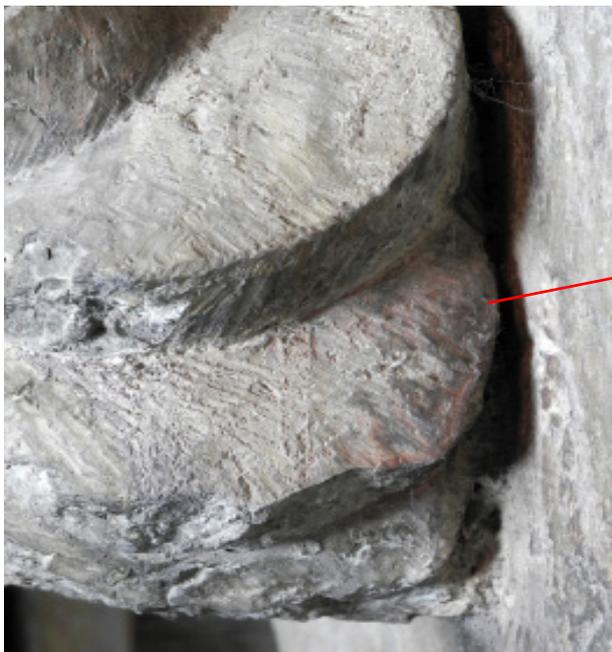
*Bild 8. Röda färgrester.*

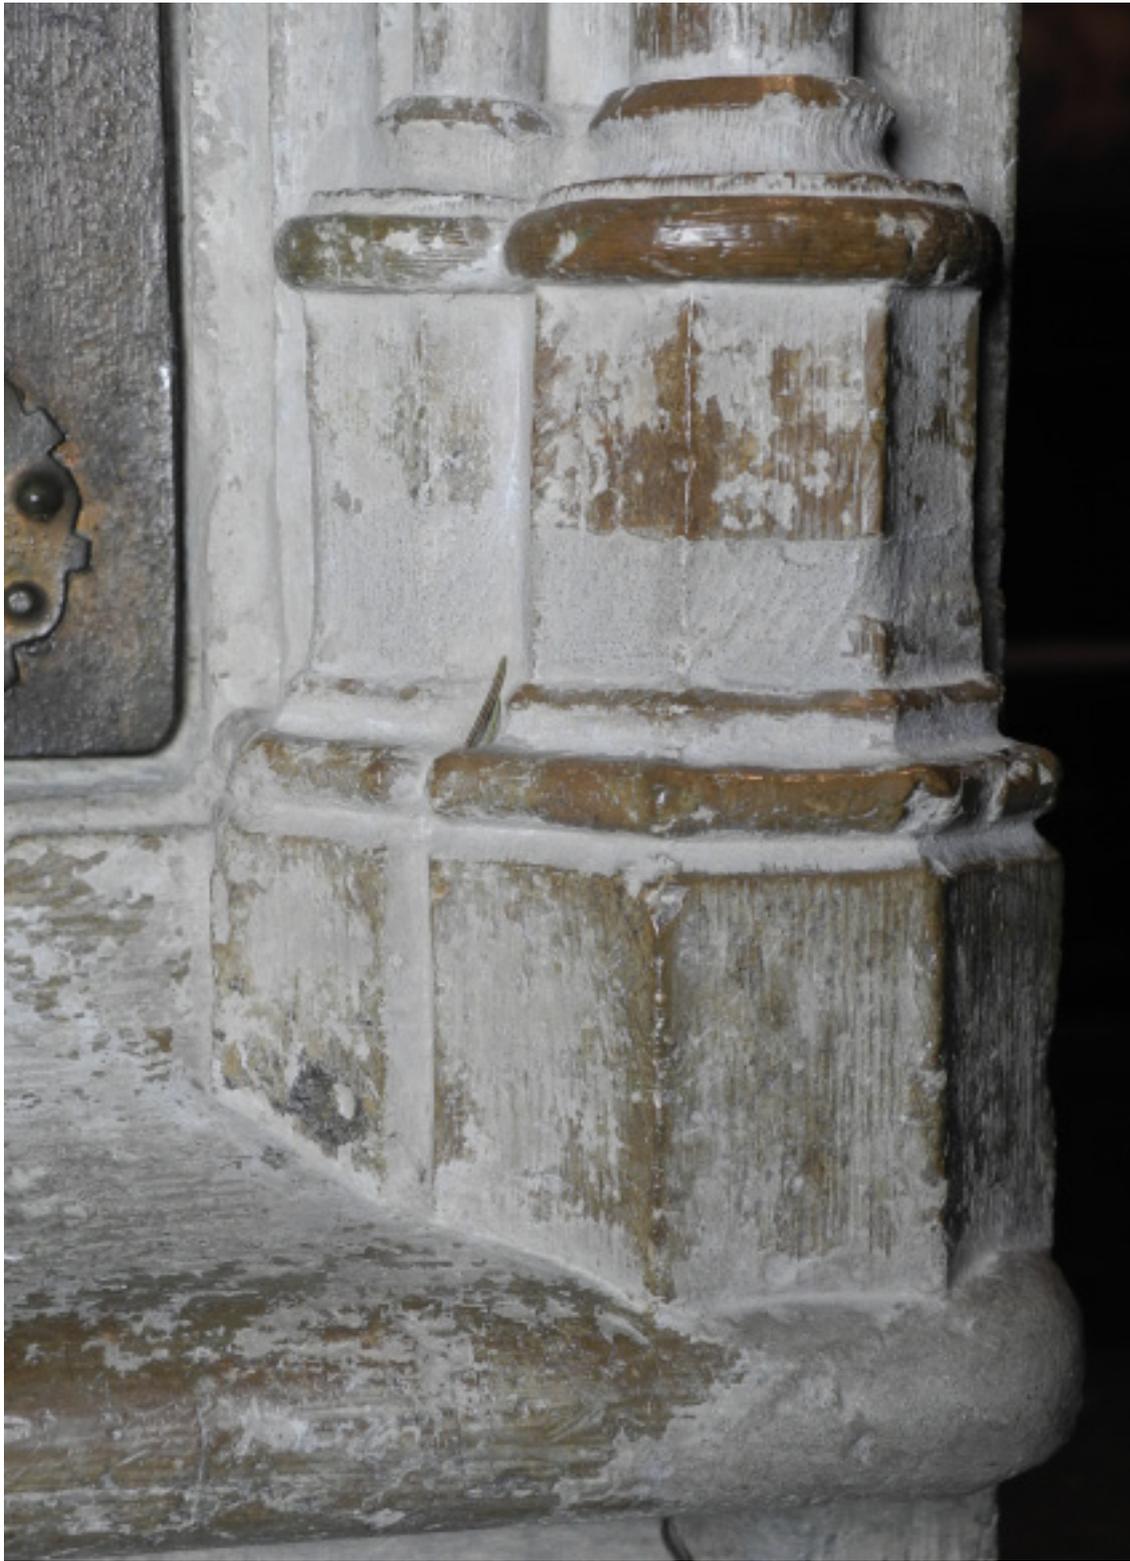
*Bild 2. Detaljbild av förvaringskåp med ljust vitaktigt ytskikt.*

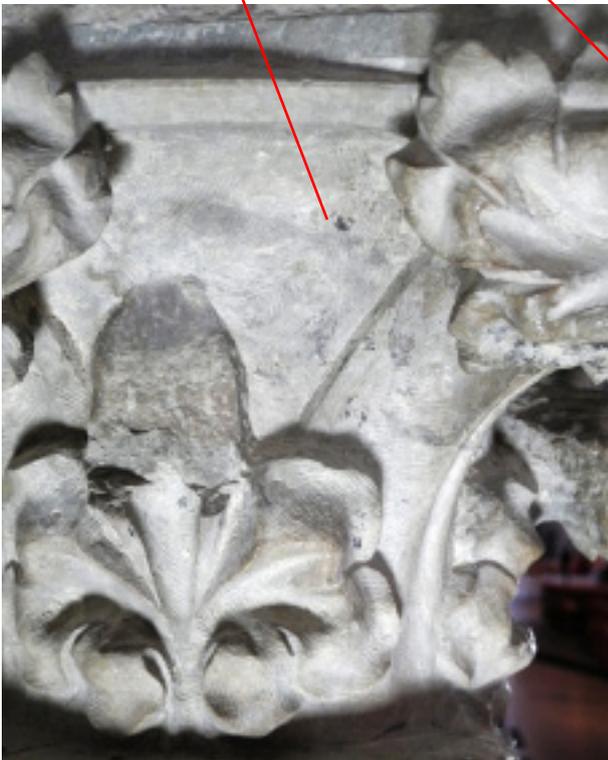
Bild 4a, Kapitäl med små rester av svart färg..

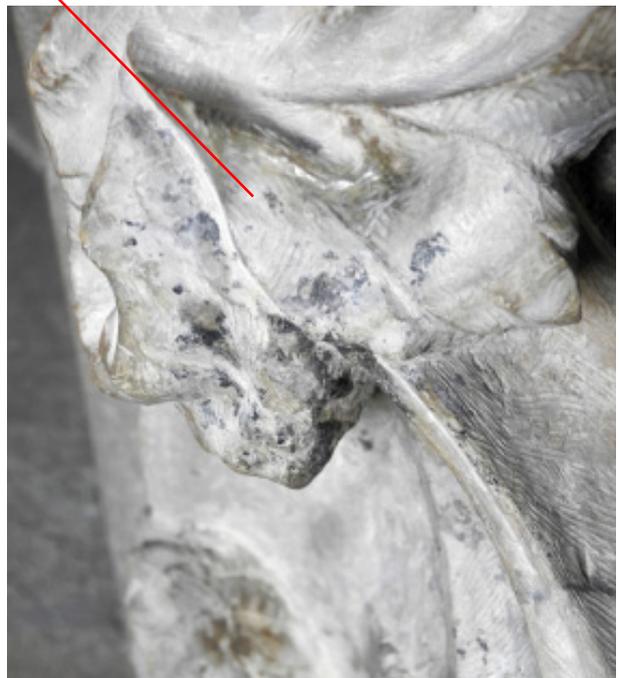
Bild 4d, Kapitäl med rester av svart färg..

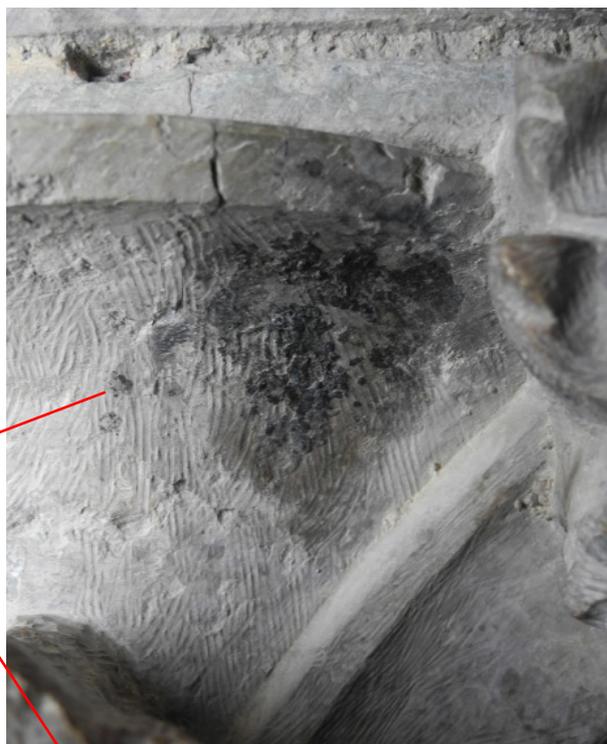
*Bild 5b. N2. Rester av svart färg på tunn vit kredering.*

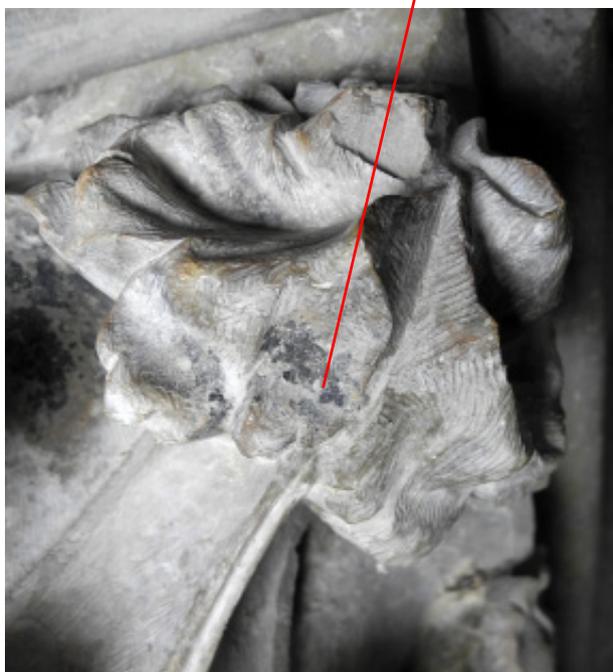
*Bild 5a. N2, bågställning nr.10.  
Svart färgskikt på kapitel.*

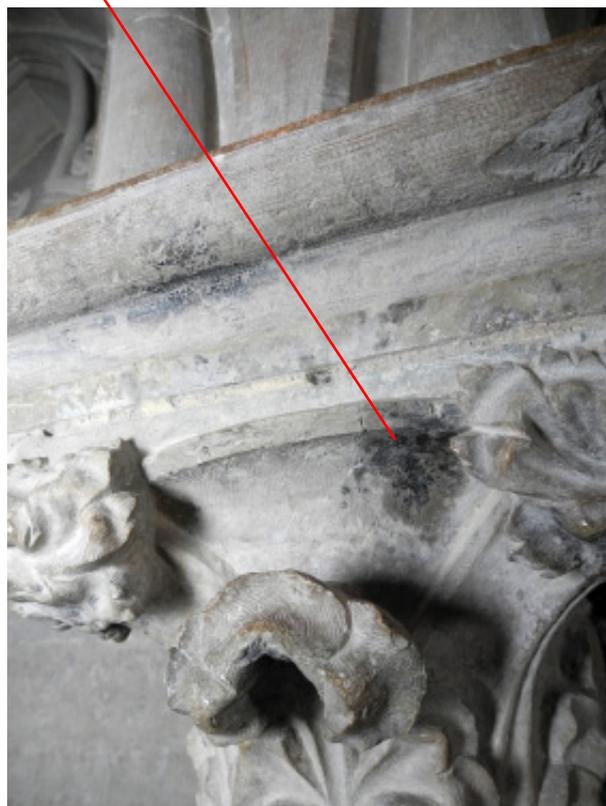
*Bild 5c. N3, bågställning nr.10. Svarta färgrester utan synlig kredering.*

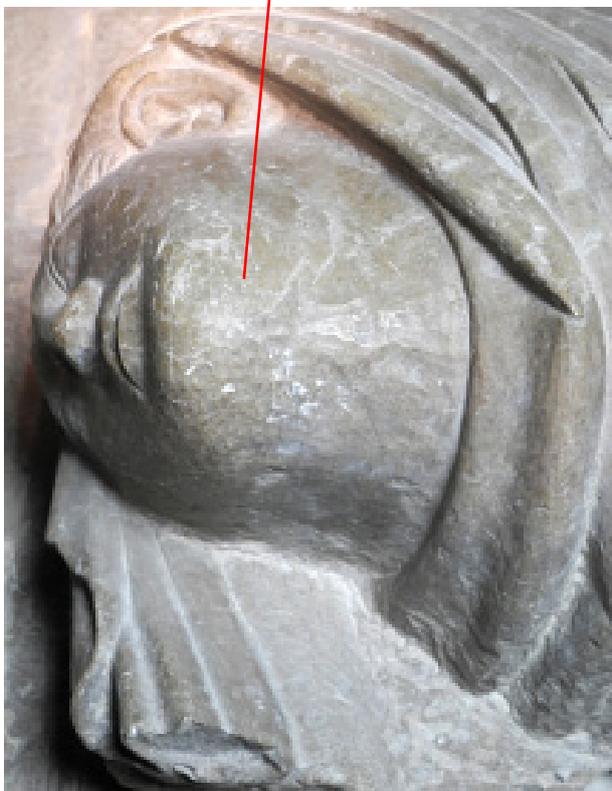
*Bild 7a. Rester av kredering på högra skulpturansiktet.*

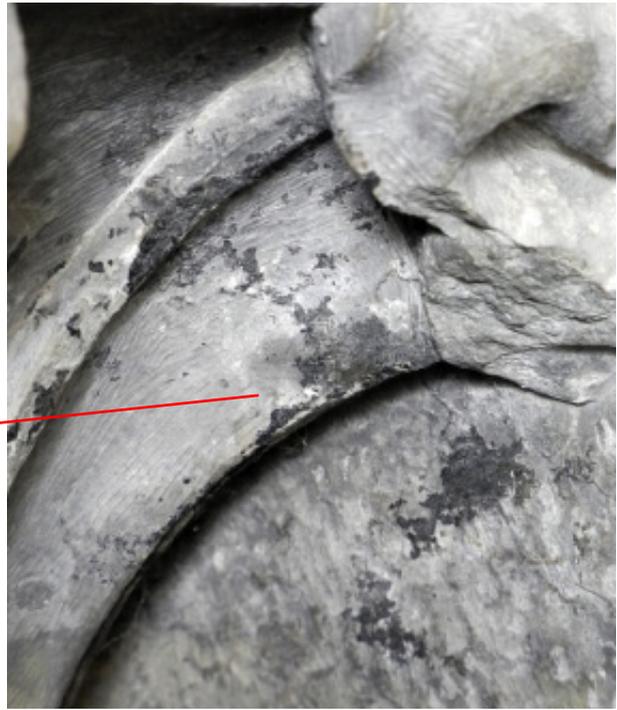
*Bild 8a. Rester av svart ytbehandling på en tunn kredering.*

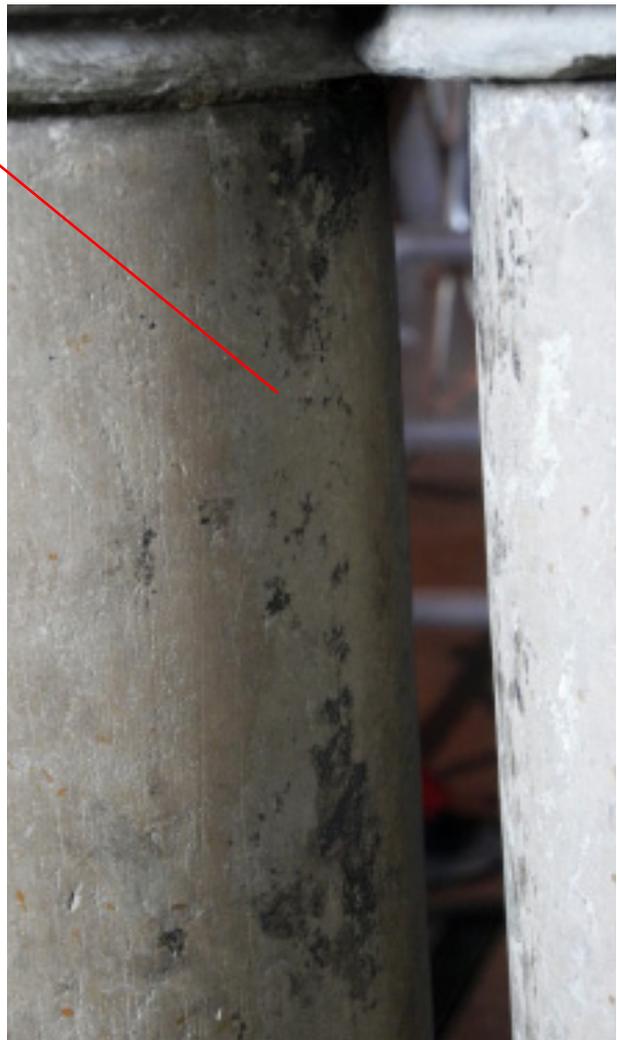
*Bild 8b. Rester av svart ytbehandling på en tunn kredering.*

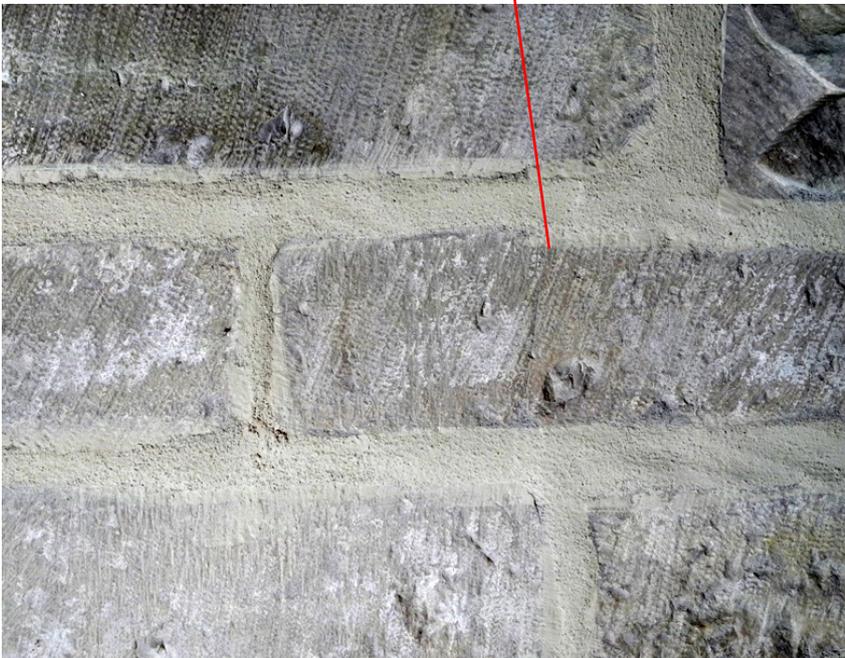
*Bild 1b. Rester av kalkning och sekundärt fogbruk imålat med gråbeige färg.*

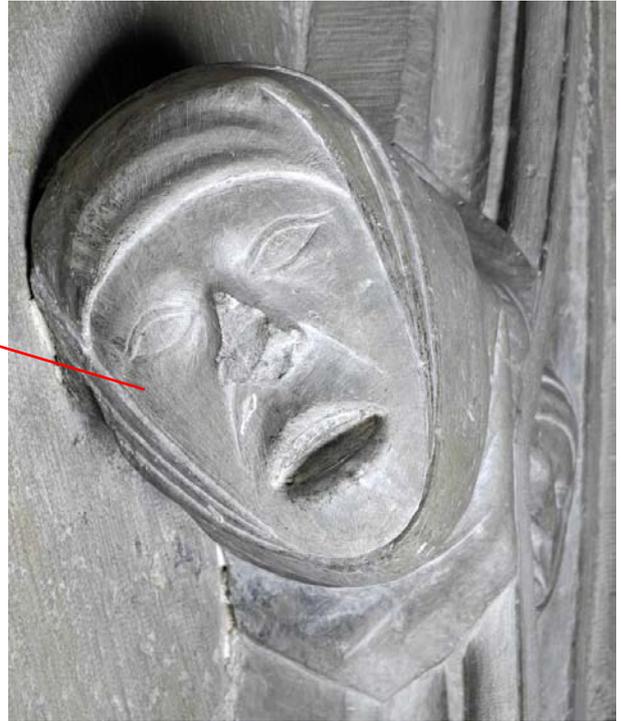
*Bild 2b. Skulptur med krederingsrester och svarta färgfragment.*

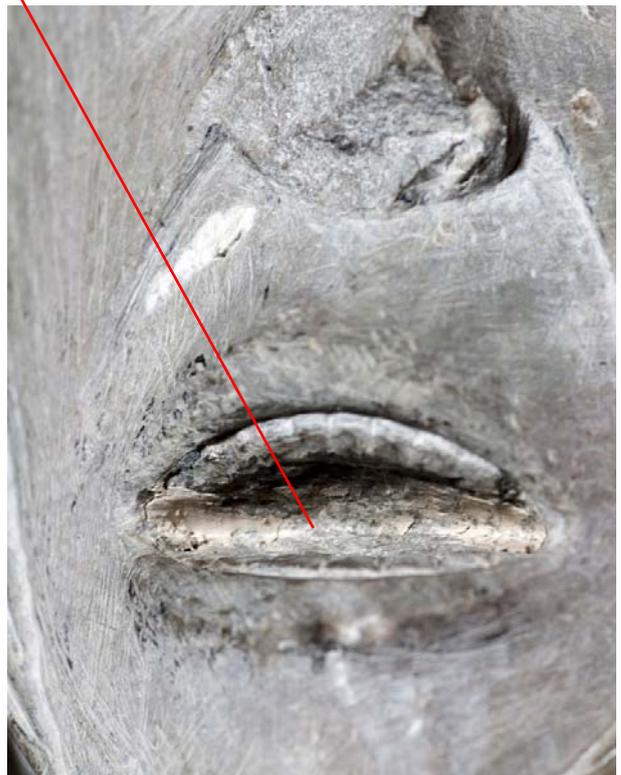
*Bild 2c. Svarta färgrester kring skulpturens mun. I munnen finns rester av en tjock kredering.*

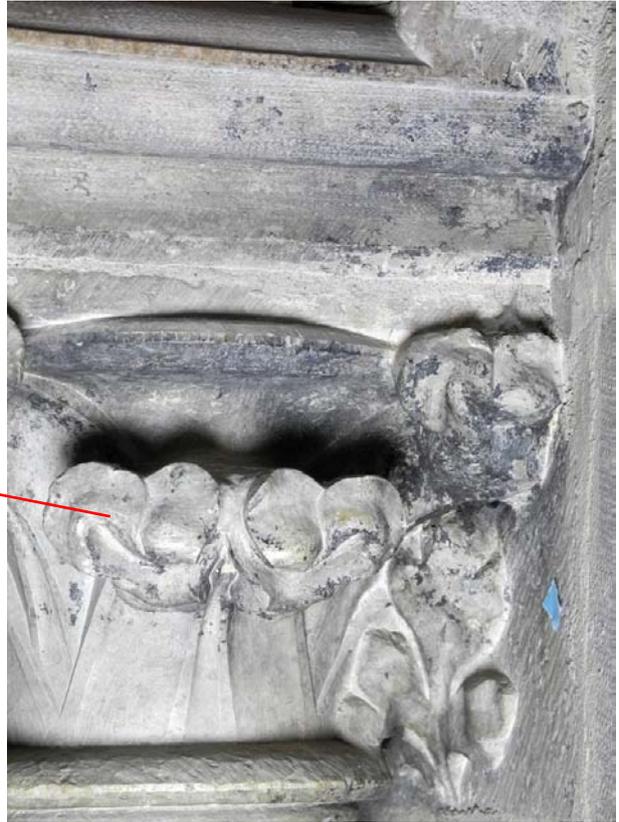
*Bild 3b. Kapitäl med svarta färgrester.*

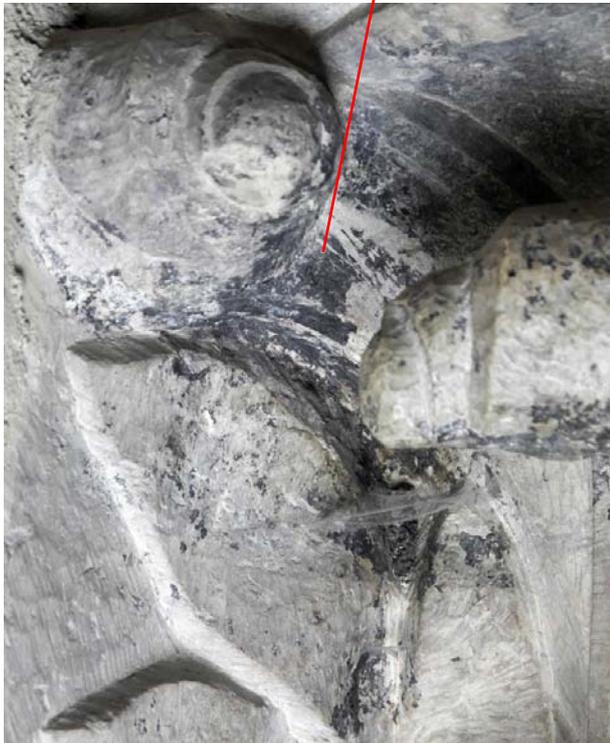
*Bild 3a. Kapitäl med svarta färgrester.*

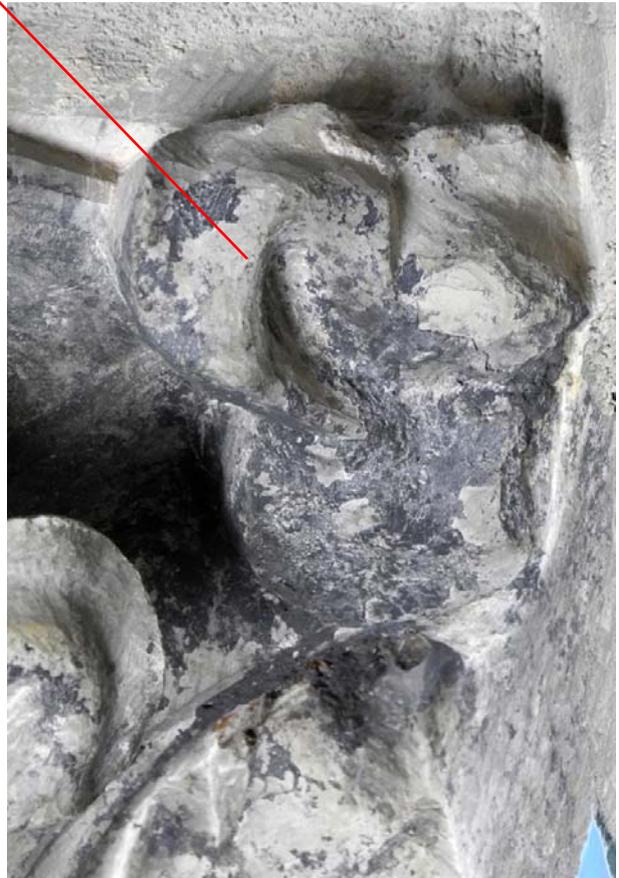
*Bild 3c. Detaljbild av kapitäl med svarta färgrester.*

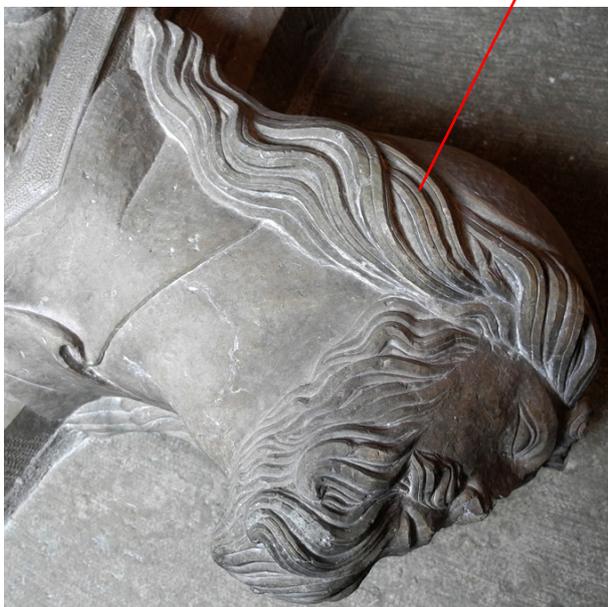
Bild 5a. Skulpturansikte med kredderingsrester.

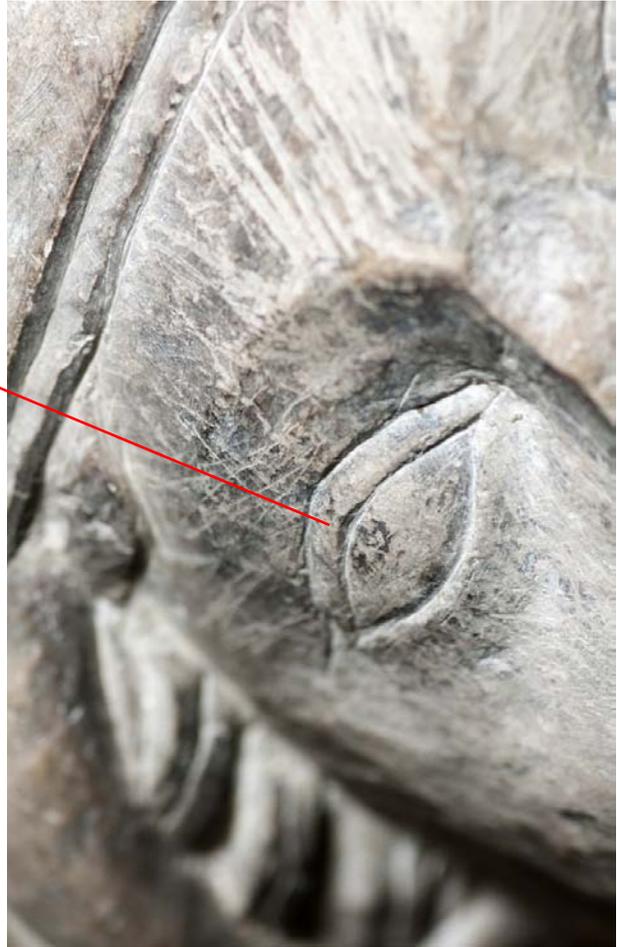
*Bild 6b. Detaljbild av skulpturansikte. Färgrester på och kring ögat.*

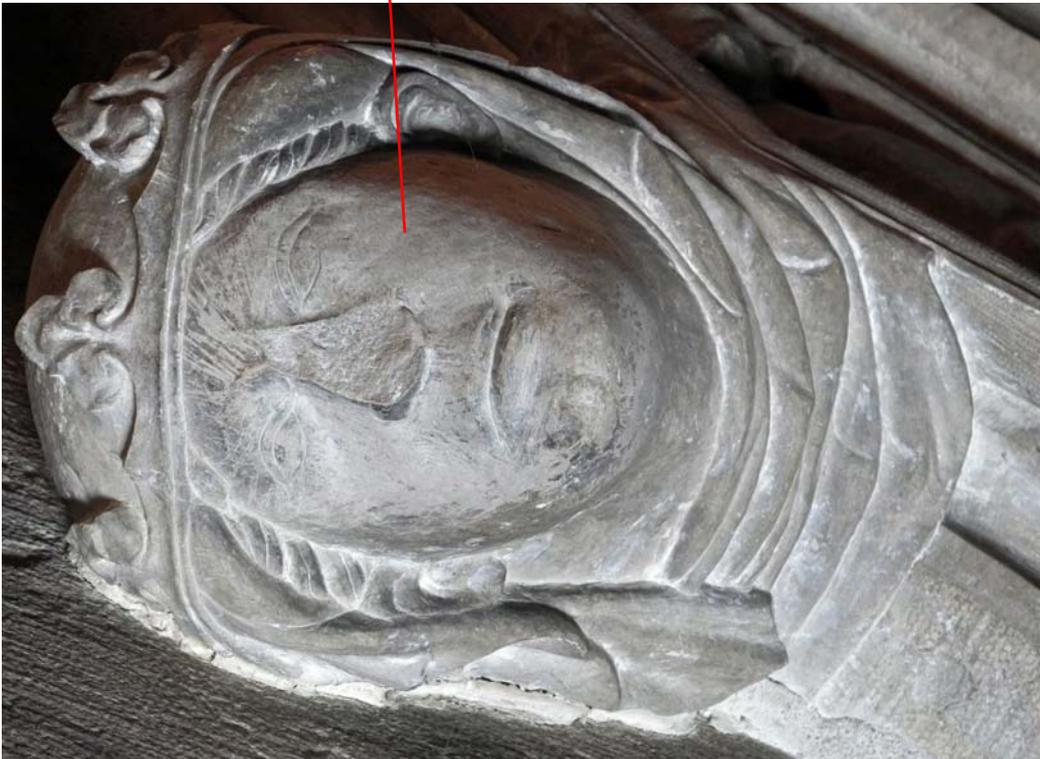
*Bild 6a. Skulpturansikte med krederings- och färgrester.*

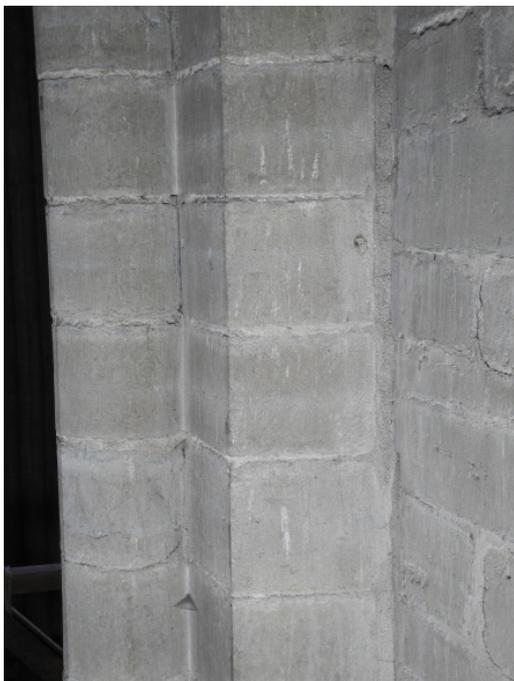
Bild 1-2. N 2 långhusvägg. Stänk av vitkalkfärg från takvalven.

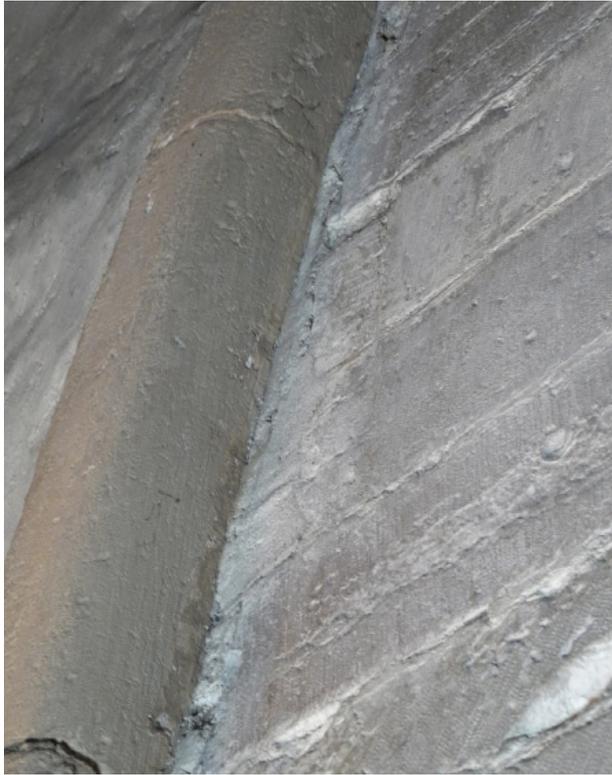
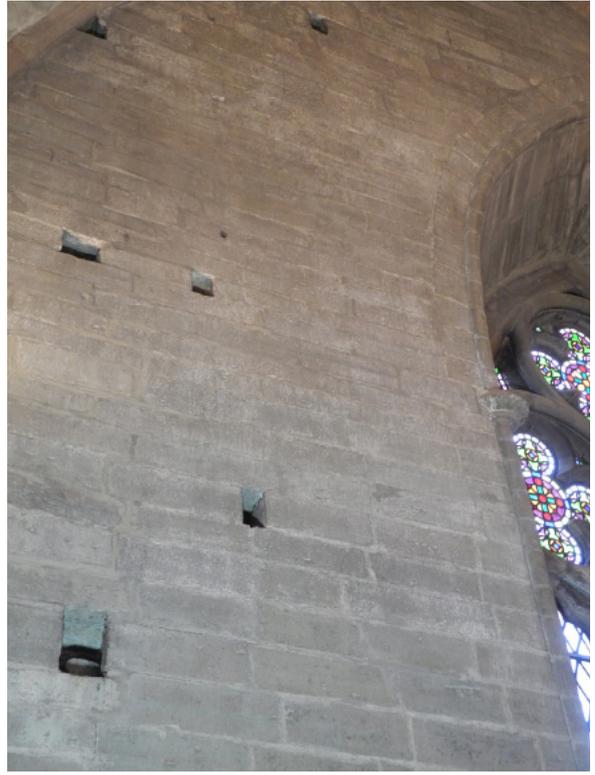
*Bild 3-4. N 2 långhusvägg. Rester av kalkfärg. Variationer i kalkstenen.*

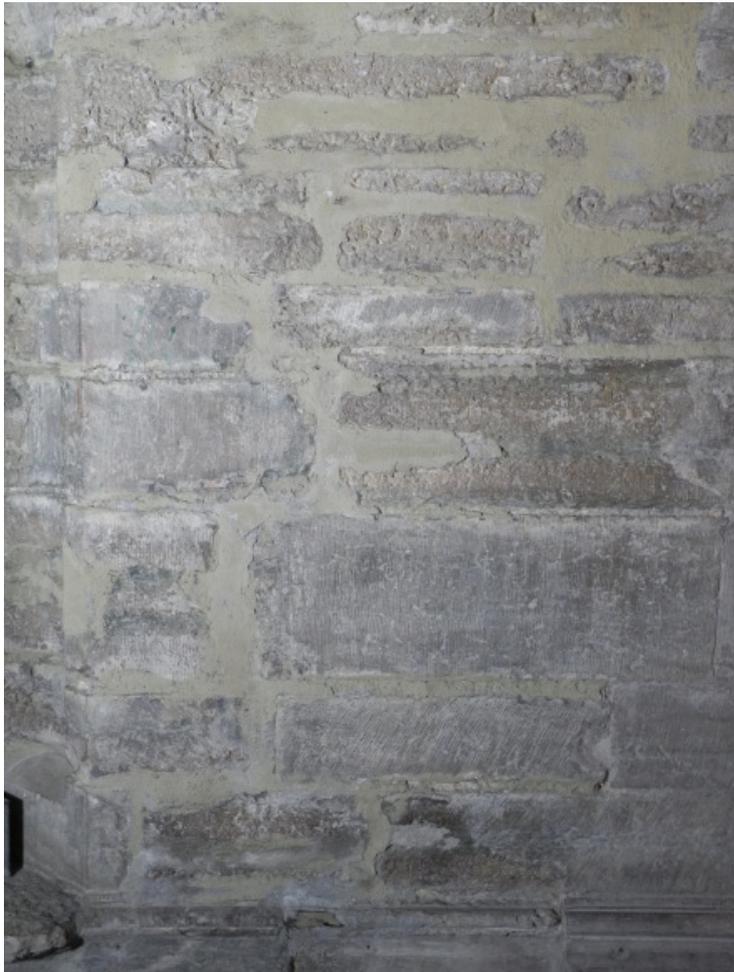
Stenarnas fogar har bättrats på i omgångar. Fogbruket ligger ibland utsmetat på stenarna. Ifyllt fogbruk har sedan målats i och schumrats över med stenimiterande färg. Detta är speciellt tydligt på den södra långhusväggen där färgen på fogarna är mycket ljusare än stenen i väggen (se bild 5). Spår av vita kalkstänk från takvalven förekommer på spridda ställen. Väggarna är mycket smutsade och lager av damm har lagt sig på ojämnheter i stenen. Stenen är även påverkad av saltvandringar och utfällningar vilket bidrar till vitaktighet i stenytan. Ingående variationer i stenens komposition påverkar också stenens utseende där vissa stenar är ljusare än andra.

*Bild 5. S 2 långhusvägg. Målat fogbruk*

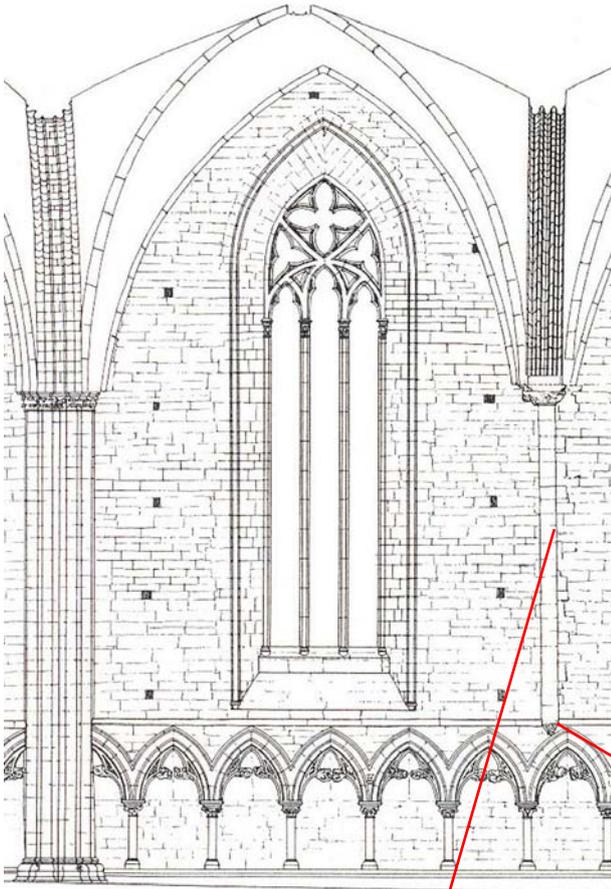
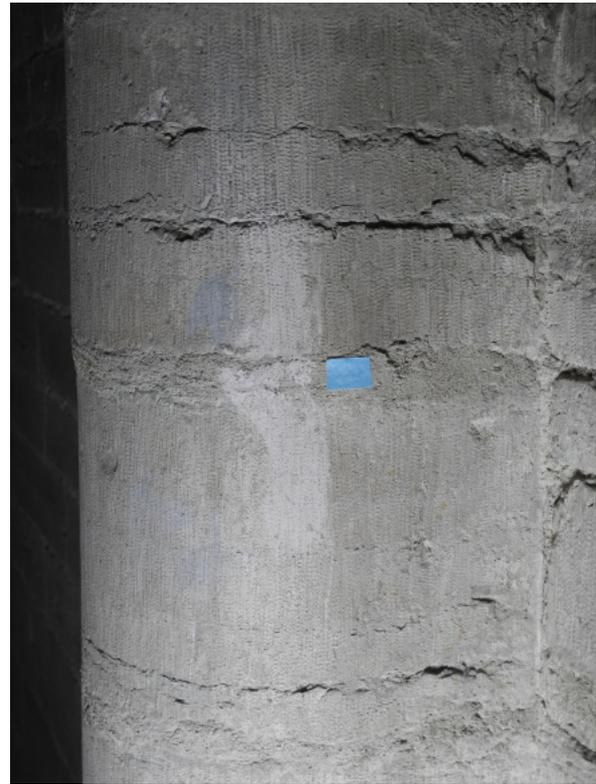
*Bild 6. N 2 långhusvägg, pilasterkonsol. Rosa och grått färgskikt på östra sidan av pilasterkonsolen. Färgtypen verkar vara en kalkfärg.*

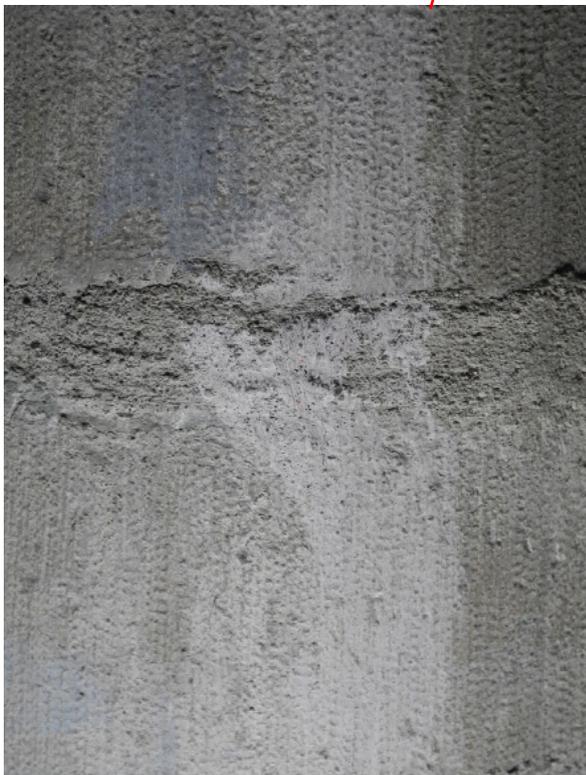
*Bild 7. N 2 långhusvägg, pilasterkonsol. Detaljbild av rosa och grått färgskikt på östra sidan av pilasterkonsolen.*

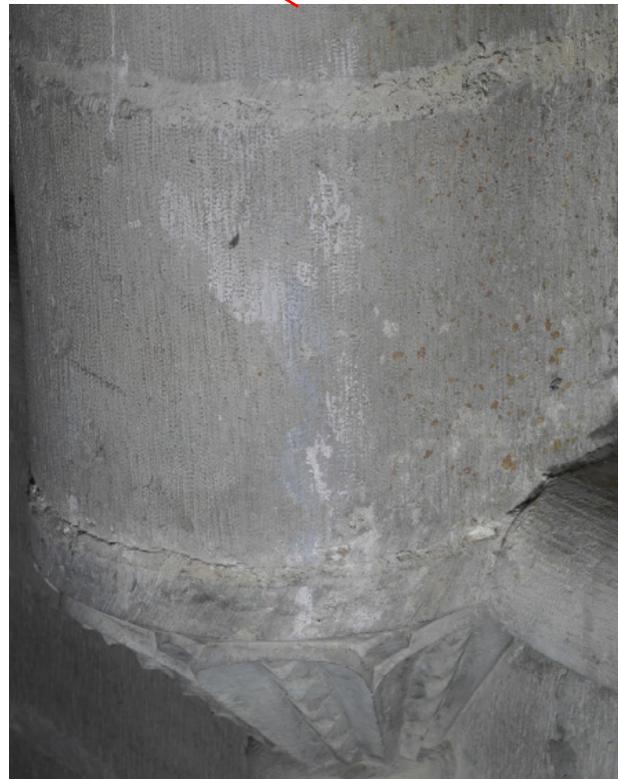
*Bild 8. N 2 långhusvägg, pilasterkonsol. Rosa och grått färgskikt på nederdelen av pilastern.*
