BINGSJÖ KAPELL

Bingsjö 2:14, Rättviks församling och kommun, Dalarnas län

BESKRIVNING

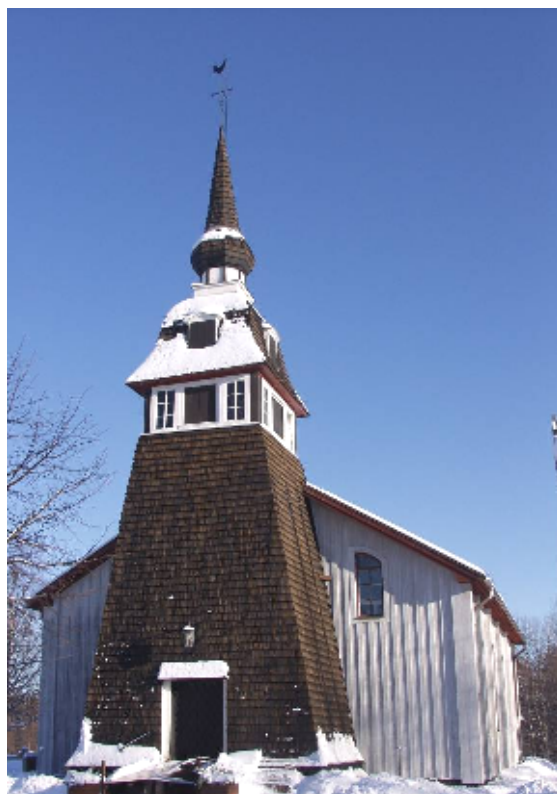
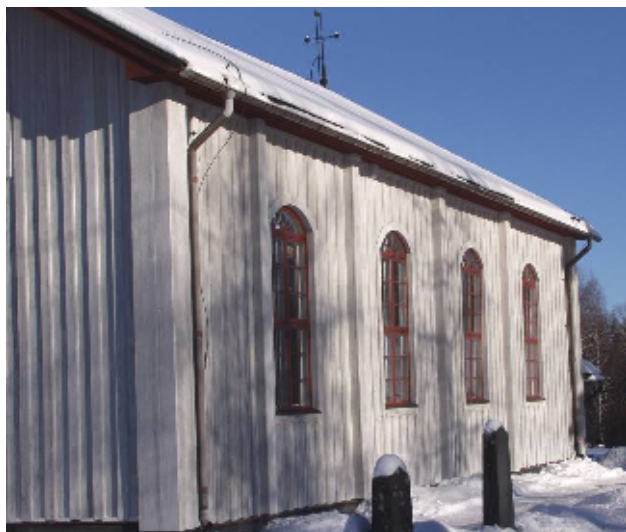
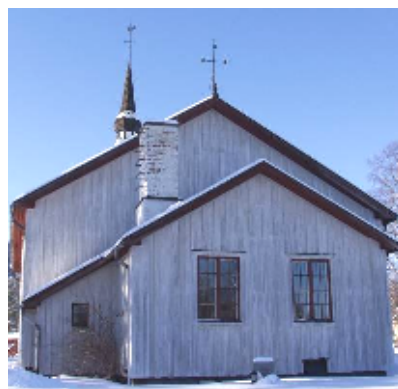
Långhusets väggar är knuttimrade. Dagens fasader och fönstersnickerier tillkom vid en ombyggnad 1971-72, efter tilläggsisolering. I enlighet med byggmästare Erik Gisslars ritningar uppsattes en stående panel med profilhyvlade lockbräder. Linoljefärgen som ströks vid den senaste ommålningen 1991 har lakats ur så att panelen blivit tämligen väderbiten.

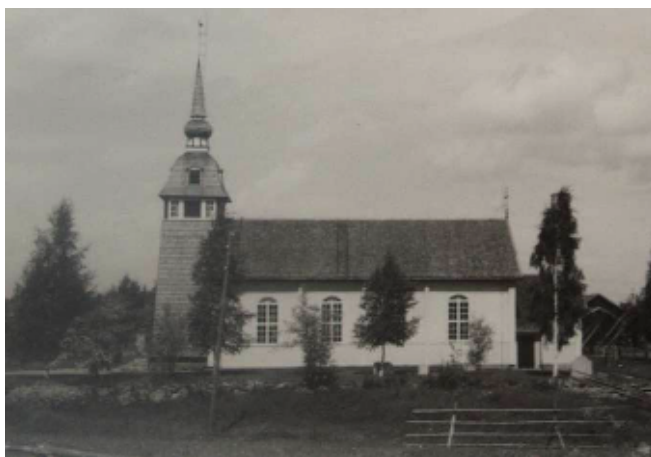
Bild av kapellet då det hade 1881 års fasadpanel. Digital kopia av äldre foto i Bingsjö - Dädrans kapellarkiv

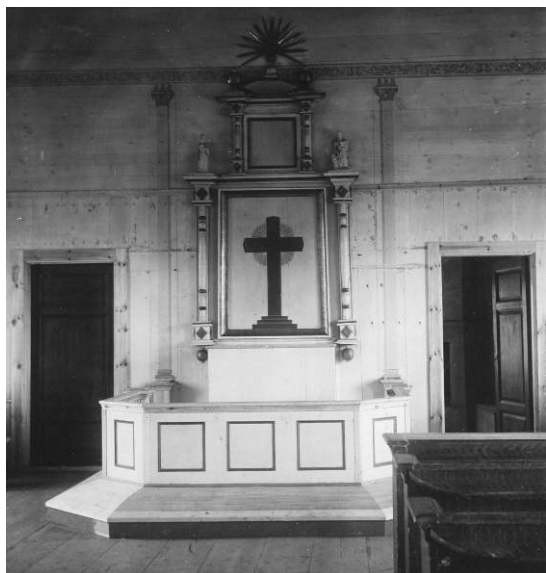
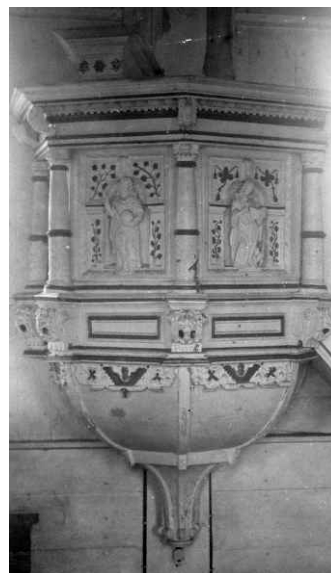
Altaruppsats och predikstol var vitmålade och förgyllda åren 1881-1932. På väggen bakom altaret fanns målade pilastrar och en bård. Digitala kopior av äldre foton i Bingsjö - Dädrans kapellarkiv
