MEDELTIDA TIMMERKONSTRUKTIONER I VÄXJÖ STIFT

INTRODUKTION OCH SCHEMA

BAKGRUND OM PROJEKTET

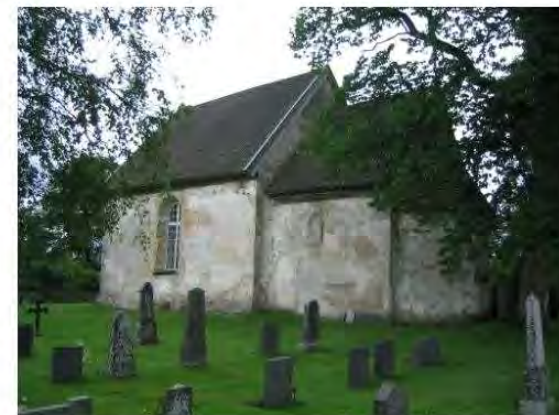
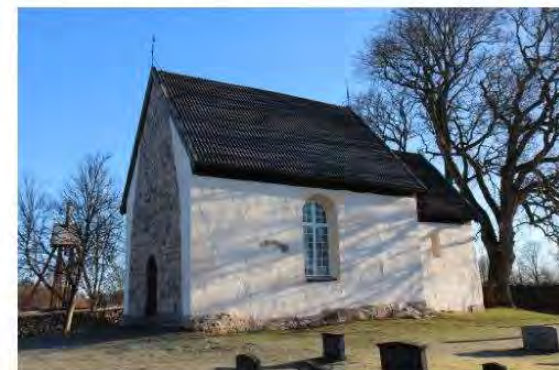
Drevs gamla kyrka, foto C Thelin

Både långhusets, korets och absidens takstolar är välbevarade. Långhusets och korets murremmar är dekorativt snidade på utsidan i form av slingrande drakar, cirkelformade mönster, repstavar mm. Dessa är dock i dålig kondition och vissa delar är det endast ett tunt yttre skal bevarat av dem.
