MEDELTIDA TIMMERKONSTRUKTIONER I VÄXJÖ STIFT

PM Vittaryds kyrkas taklag

Medeltida takstolsinventering för Kronobergs län, steg 1, 2021 på uppdrag av Växjö stift
Av Mattias Hallgren, Samuel Palmblad, Karl-Magnus Melin och Carl Thelin

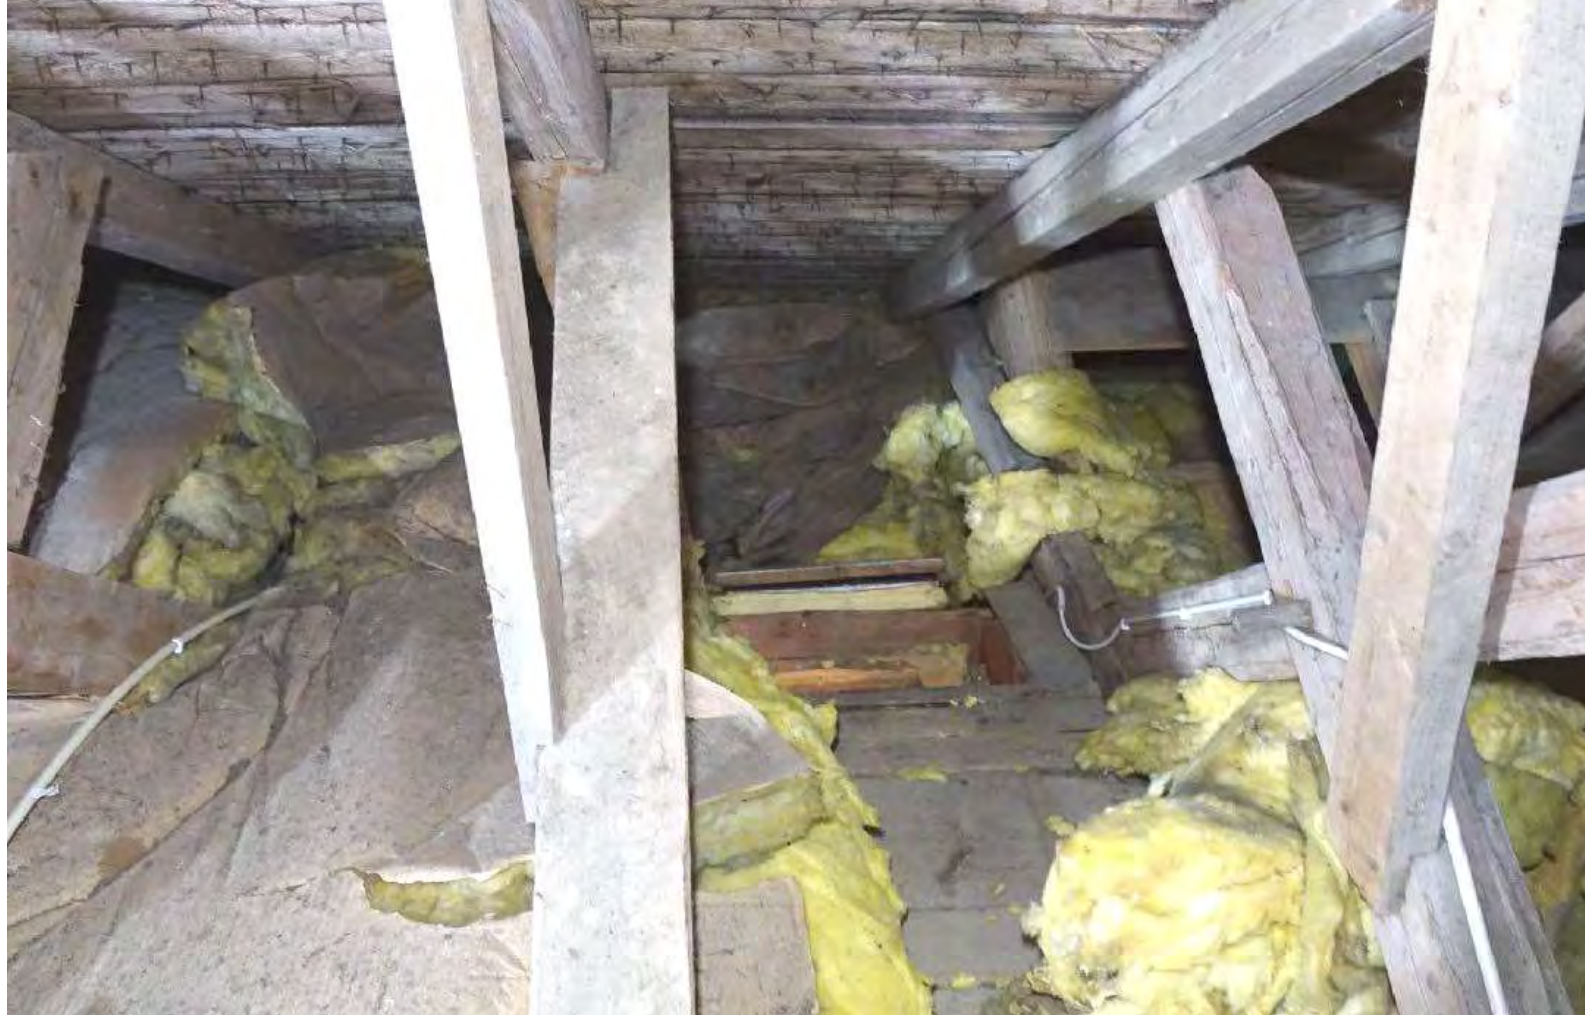
Takfötterna och murkrönen är överisolerade i flera lager med mineralull vilket omöjliggör inspektion av den bärande takkonstruktionen mot murkrönen. Här skall det inte vara isolerat utan endast på tunnvalvet av trä. Under valvets mineralull är det ca 20cm med inbyggd cutter/sågspån som grundisolering.

Bild till höger visar skadan från det läckande yttertaket i norra korsarmens nedre del mot öster.

Vi föreslår att man förser det nya taket med takluckor under de nya takteglet som man kan använda för att ta ut all överflödlig isolering och gör takfoten inspekterbar. Öppningar kan göras där det inte är äldre undertak bevarat. Tillstånd krävs för denna åtgärd.

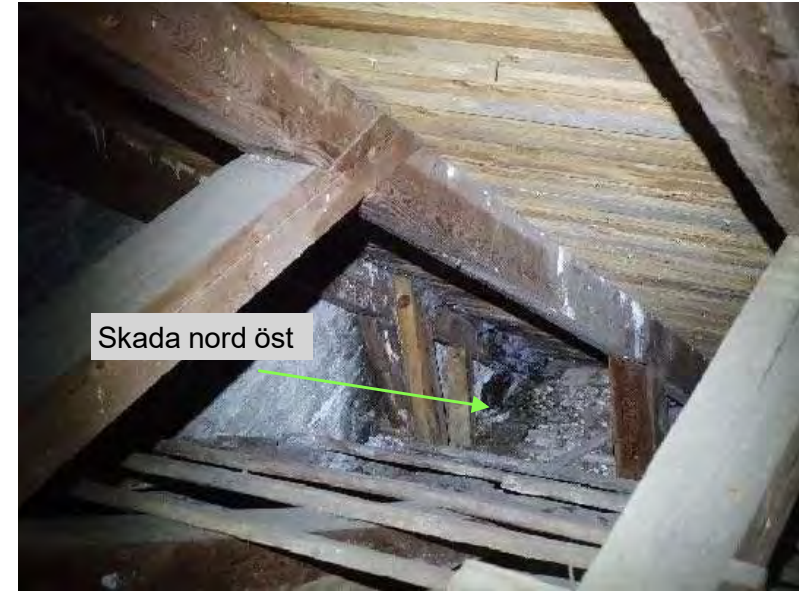
Skada nord öst

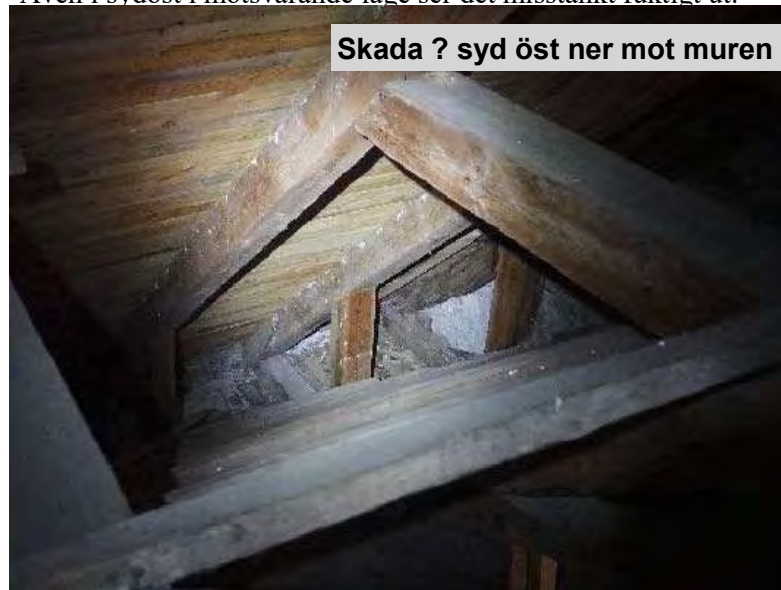
Även i sydöst i motsvarande läge ser det misstänkt fuktigt ut.

Skada ? syd öst ner mot muren

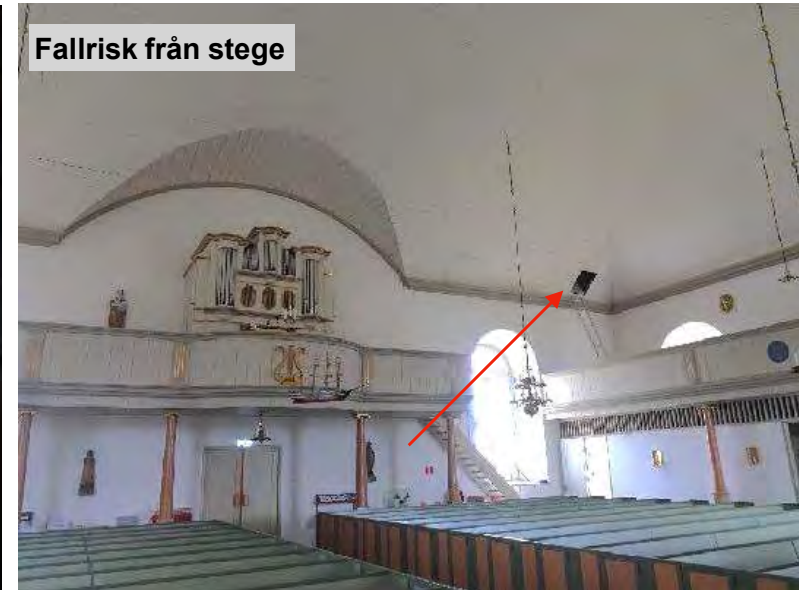
Fallrisk från stege

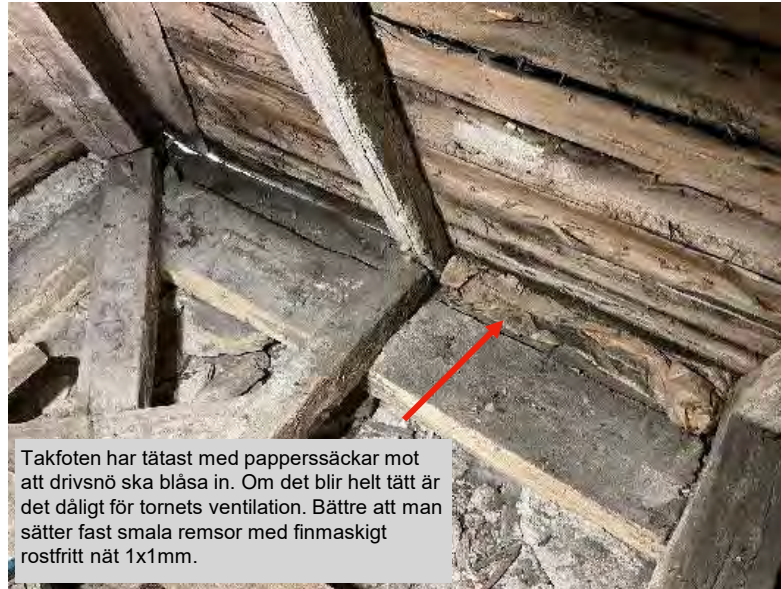
Takfoten har tätast med papperssäckar mot att drivsnö ska blåsa in. Om det blir helt tätt är det dåligt för tornets ventilation. Bättre att man sätter fast smala remsor med finmaskigt rostfritt nät 1x1mm.

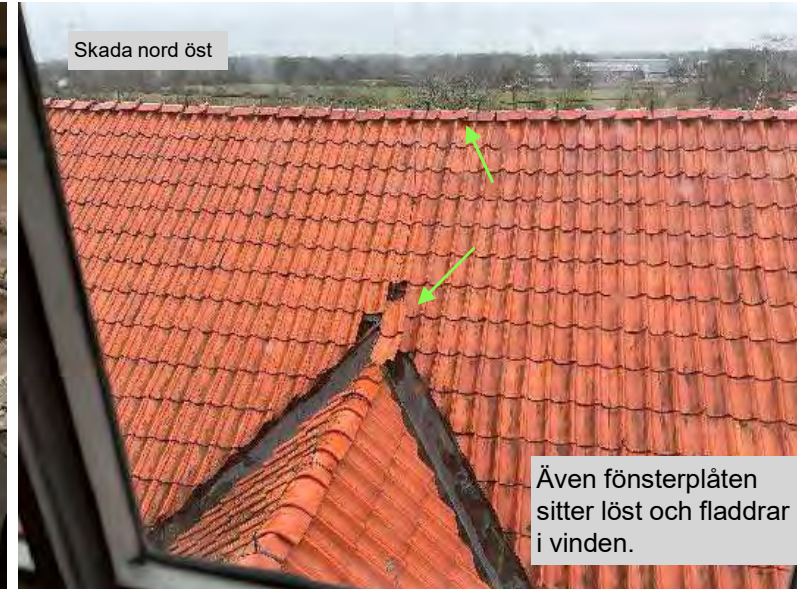
Skada nord öst

Även fönsterplåten sitter löst och fladdrar i vinden.

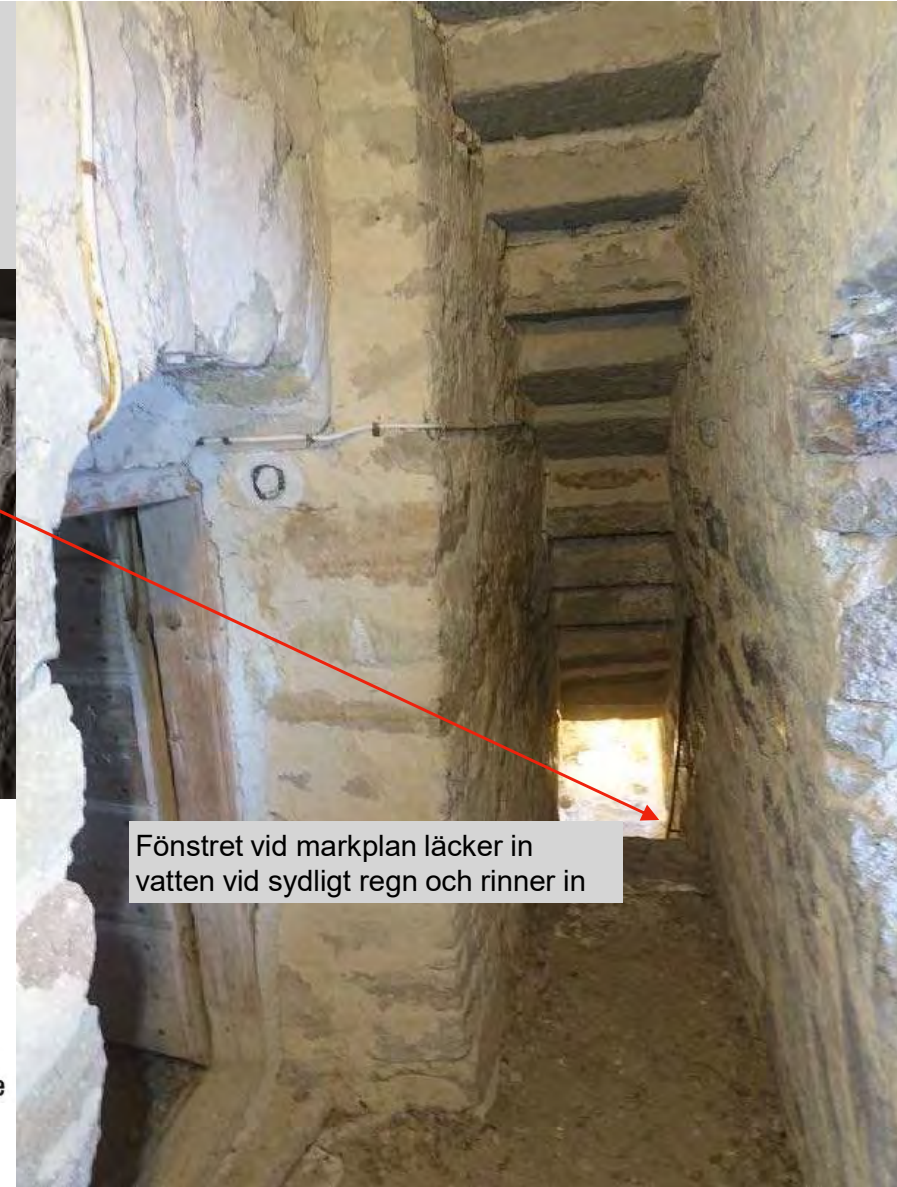
Fönstret vid markplan läcker in vatten vid sydligt regn och rinner in

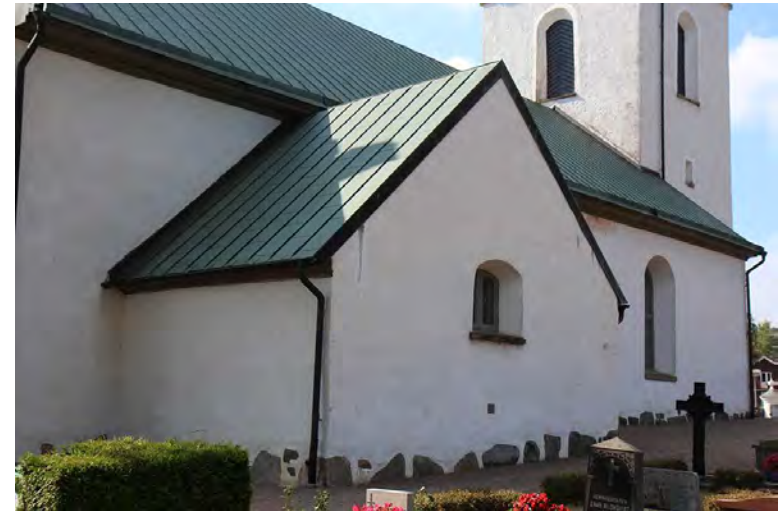
Ingen tillgänglighet i takfot är ett stort problem i många kyrkor med valv

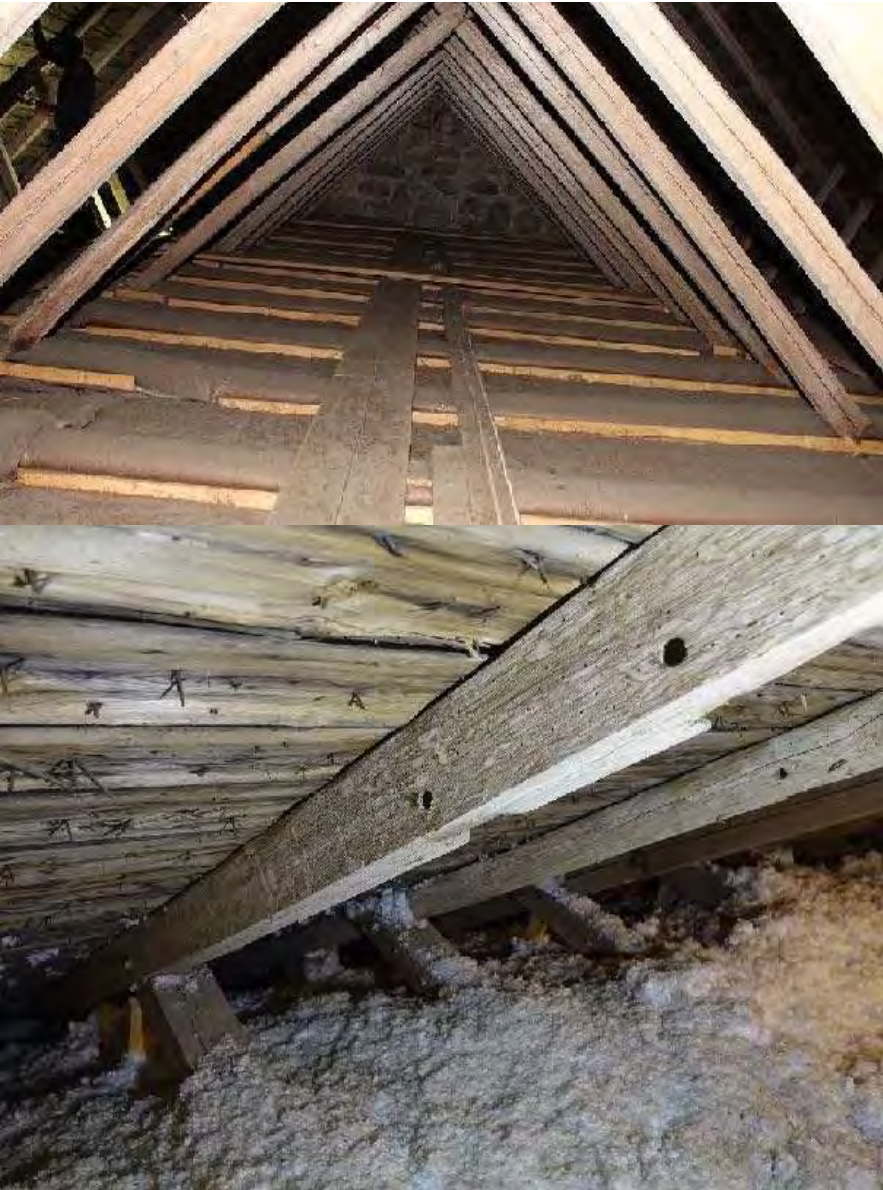
Isolering med mattor som sitter fastspikad vilket försvårar eller omöjliggör inspektion av takkonstruktionens nedre delar.

Isoleringen ligger också ut över murkrönen vilket kan ge fuktproblem och omöjliggör inspektion av kritiska delar av konstruktionen.

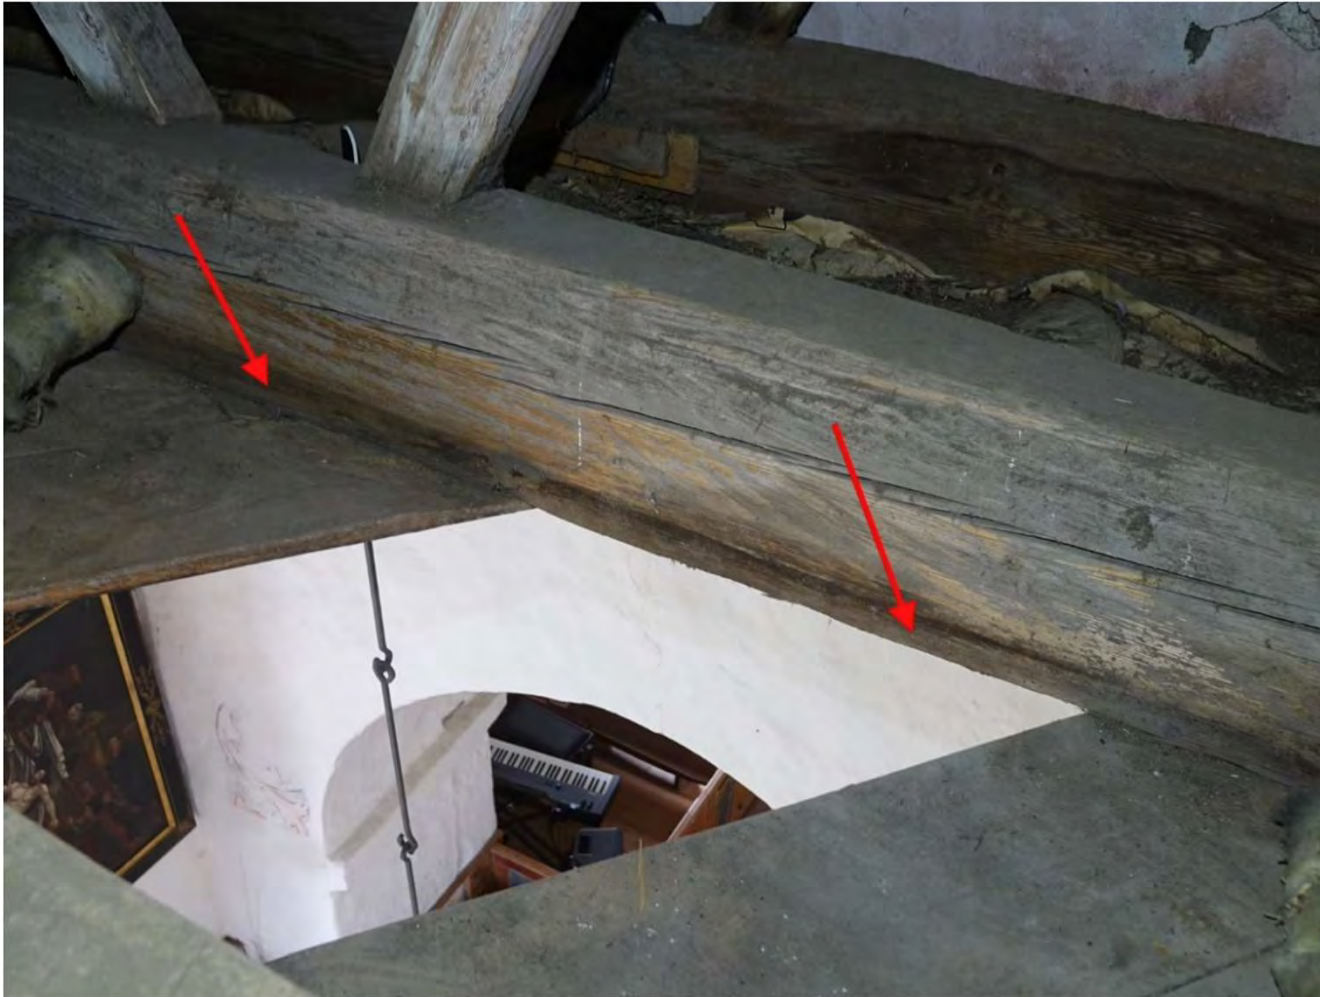
Figur 8. Pilarna visar exempel på området på bindbjälkarnas nedre delar som varit täckta av isoleringen och blivit angripna och delvis rötskadade. Omfattningen av detta varierar men samtliga bindbjälkar i koret utom nr 3 och 4 bedöms vara påverkade. I långhuset förekommer också skador men de är inte lika omfattande.
