# MEDELTIDA TIMMERKONSTRUKTIONER I VÄXJÖ STIFT

# INTRODUKTION OCH SCHEMA

# BAKGRUND OM PROJEKTET

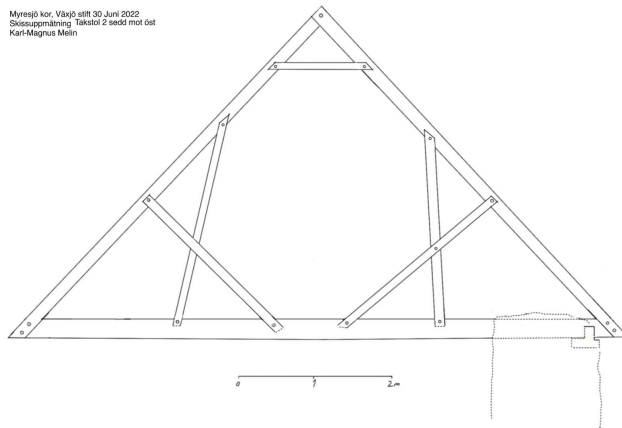
Takstolar 1-4

Myresjö kyr, Växjö stift 30 Juni 2022  
Sidsuppmätning Takstol 2 skedd mot gat  
Karl-Magnus Melin

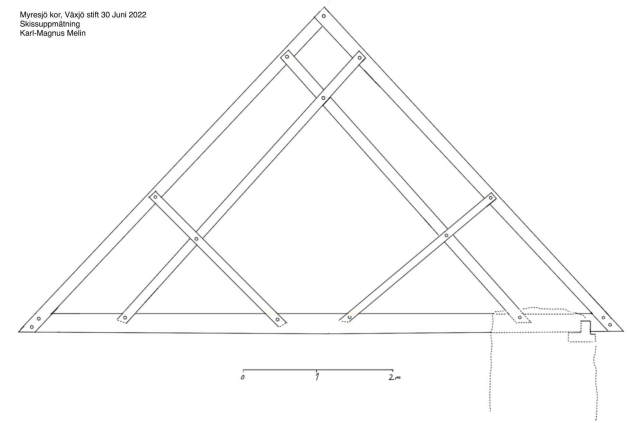
Takstol 5

Myresjö kyr, Växjö stift 30 Juni 2022  
Sidsuppmätning  
Karl-Magnus Melin

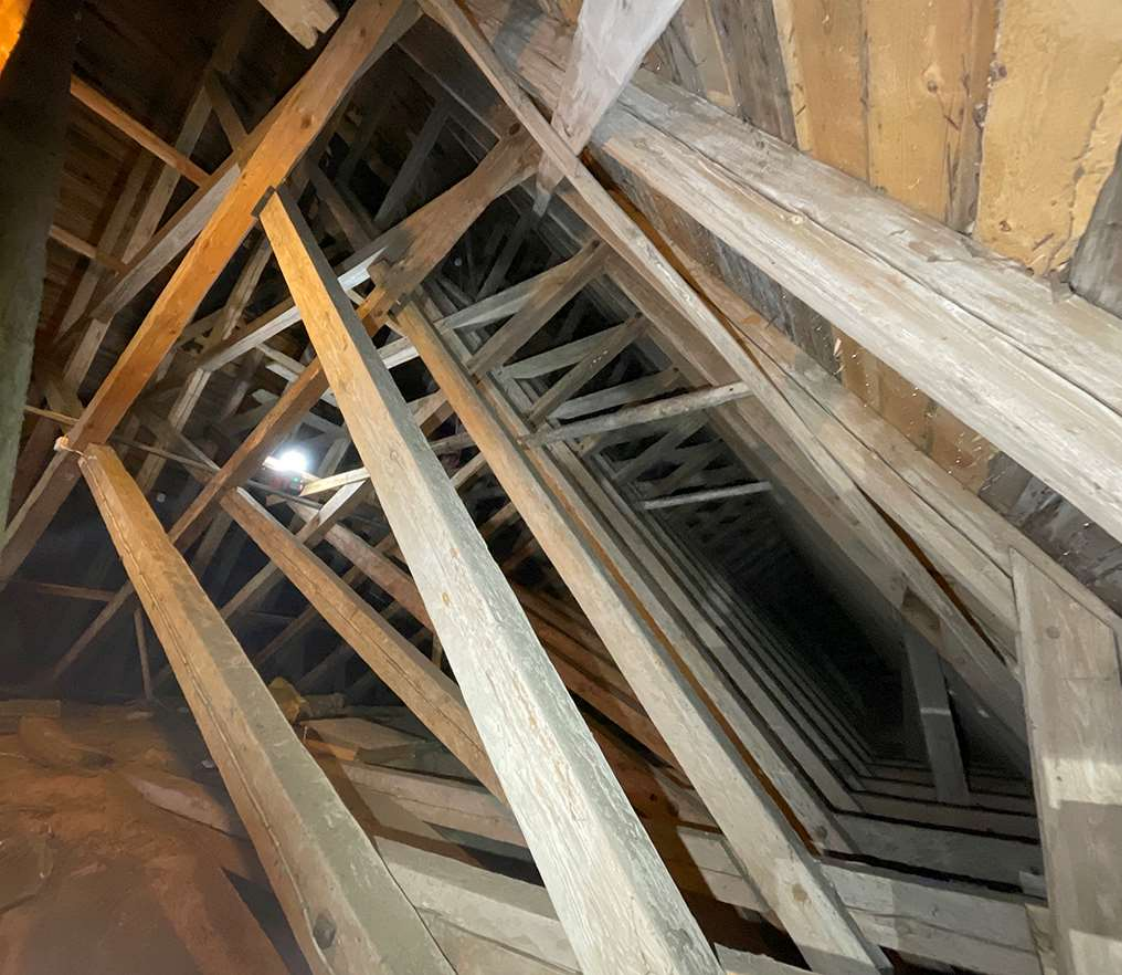
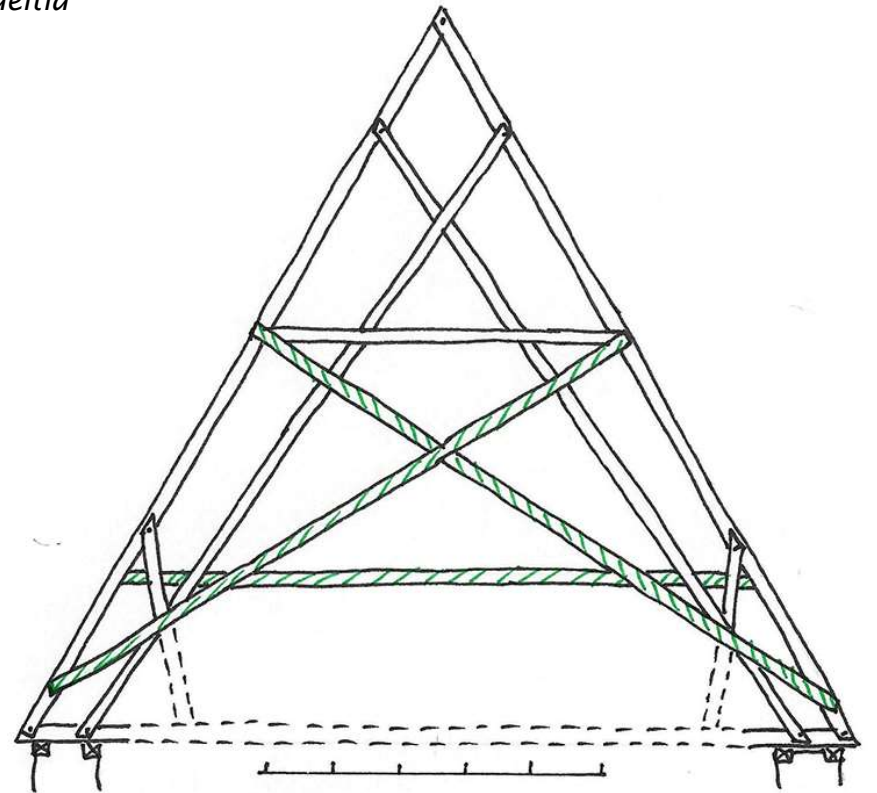
Mortorps kyrka  
Datering?

Mortorps kyrka  
Skissuppmätning långhusets takstolar skala 1:100  
Streckad linje rekonstruktion av bindbjälke och  
kapade stöbena  
Grön skrafferade bjälkar tillkom på 1830-talet  
20241029 C.Thelin (uppmätt 240503)

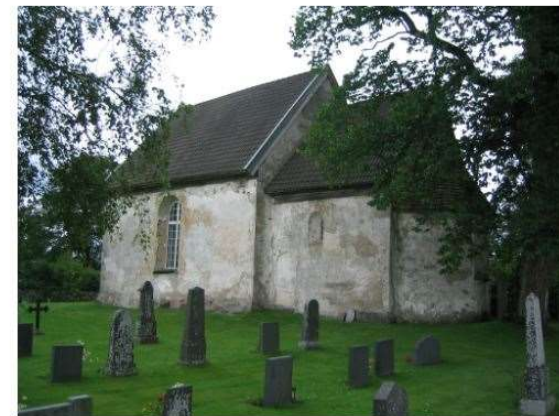
Drevs gamla kyrka, foto C Thelin

Både långhusets, korets och absidens takstolar är välbevarade. Långhusets och korets murremmar är dekorativt snidade på utsidan i form av slingrande drakar, cirkelformade mönster, repstavar mm. Dessa är dock i dålig kondition och vissa delar är det endast ett tunt yttre skal bevarat av dem.

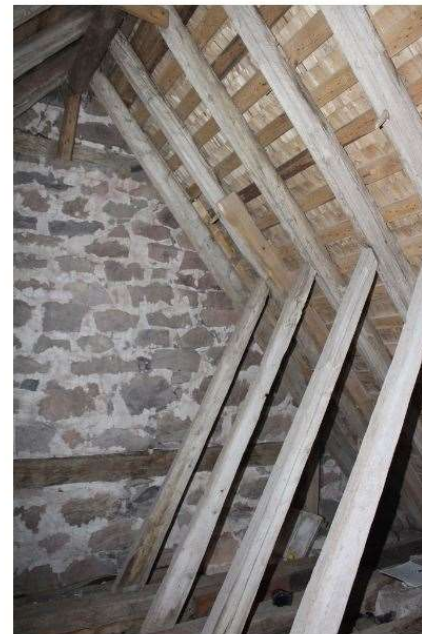
Korets takkonstruktion, foto C Thelin

- **Takstolarna** består av högben, bindbjälke, stödben, en murrem per sida samt nocksås. Nocksåsen är ersatt med en bjälke som ligger under högbenen, högbenen satt sannolikt monterade i den ursprungliga nocksåsen.

Korets takkonstruktion har ursprungligen sannolikt haft en nocksås som högbenen var infällda i. Denna typ av takkonstruktion är endast känd i en handfull exemplar, till exempel i Eriksbergs och Valtors kyrkor i Skara stift. Även Kädda kyrka i Växjö stift har en nocksås av denna typ över koret.

Norra takfallets taktra är helt utbytt mot glespanel. Södra takfallet har några få klivna brädor bevarade.

Takstolarna är behuggna med både sprätthuggning och bredbilat. Både högben och stödben är tjockare ner till och smalnar av uppåt. En dekorativ effekt.

Ett av högbenen i koret är tillverkat av ett skadat träd, vilket normalt skulle ritats i skogen. Kanske beror det på att man hade särskilt svårt skog till kyrkbygget eller att det inte fanns tillräckligt med bra skog att välja på.

På ett av stödbenen finns klätter i form av dekorslingor ritade med kalkrita. Det finns också spår av smörslåmning med svan snöre på högbenen för att markera placeringen av stödbenens infästning.
