MEDELTIDA TIMMERKONSTRUKTIONER I VÄXJÖ STIFT

INTRODUKTION OCH SCHEMA

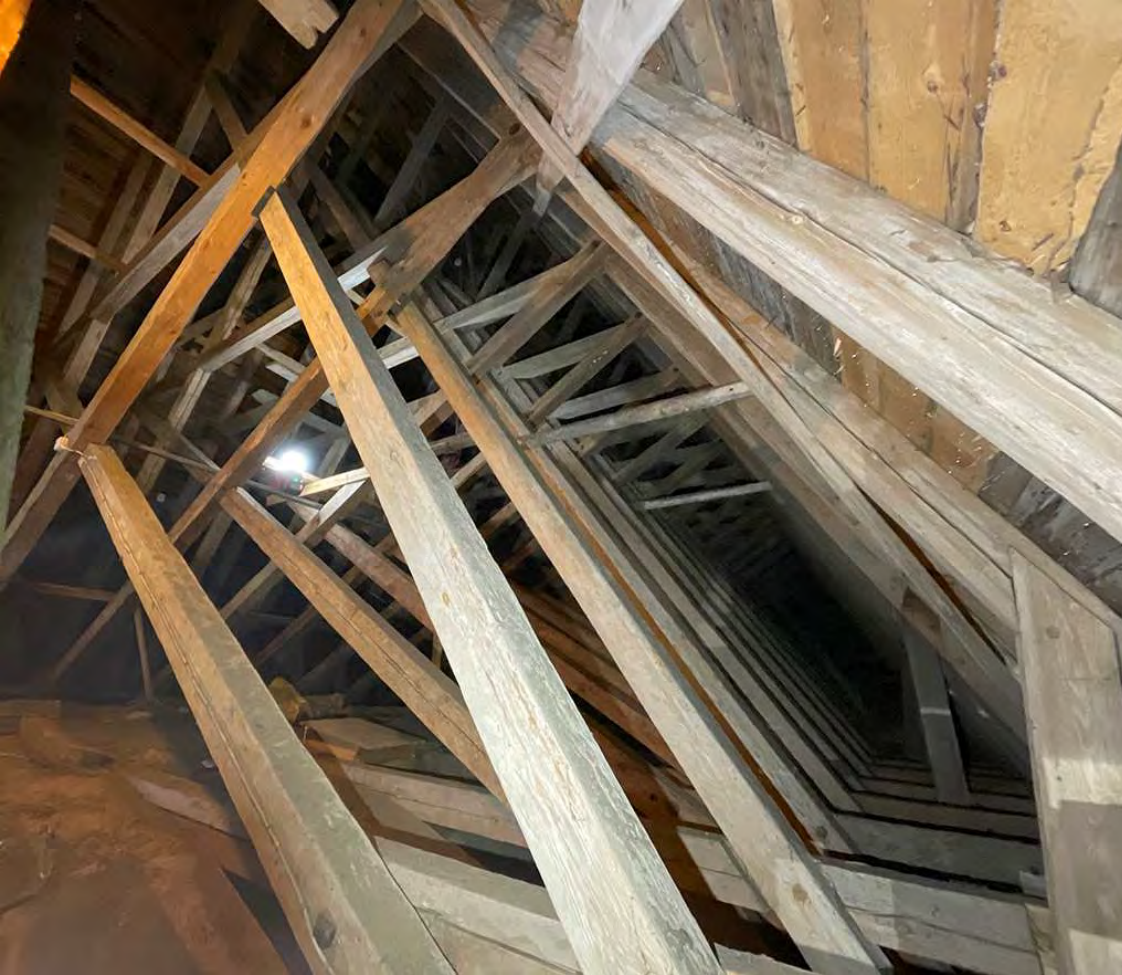
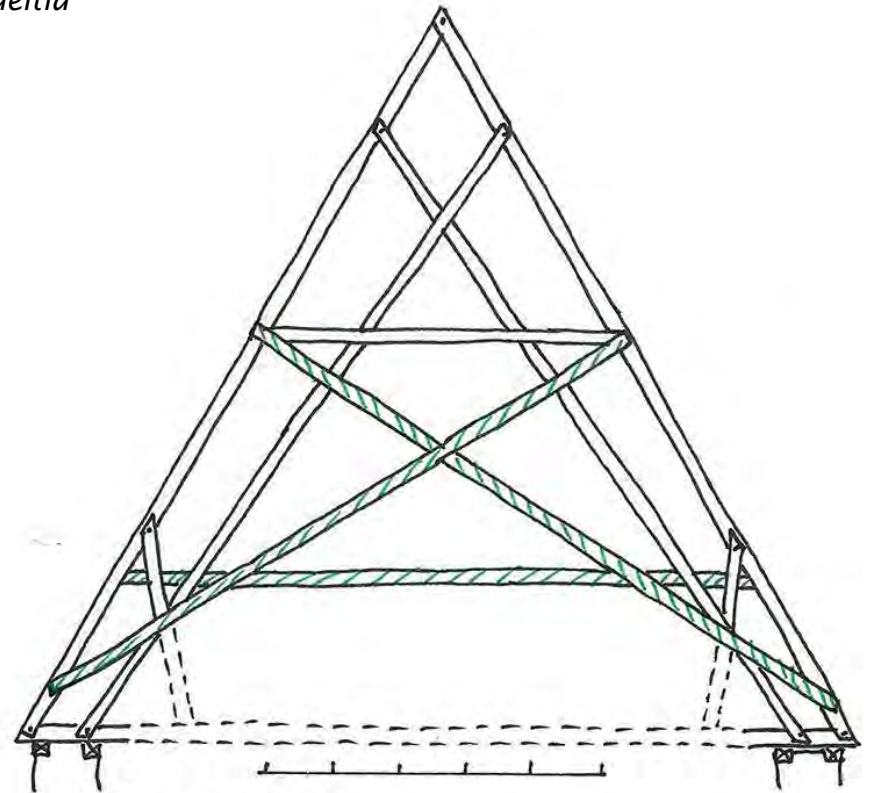
Mortorps kyrka
Skissuppmätning långhusets takstolar skala 1:100
Streckad linje rekonstruktion av bindbjälke och
kapade stödben
Grön skrafferade bjälkar tillkom på 1830-talet
20241029 CThelin (uppmätt 240503)

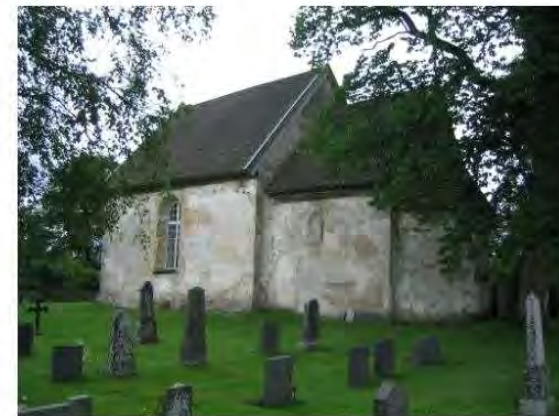
Drevs gamla kyrka, foto C Thelin

Både långhusets, korets och absidens takstolar är välbevarade. Långhusets och korets murremmar är dekorativt snidade på utsidan i form av slingrande drakar, cirkelformade mönster, repstavar mm. Dessa är dock i dålig kondition och vissa delar är det endast ett tunt yttre skal bevarat av dem.

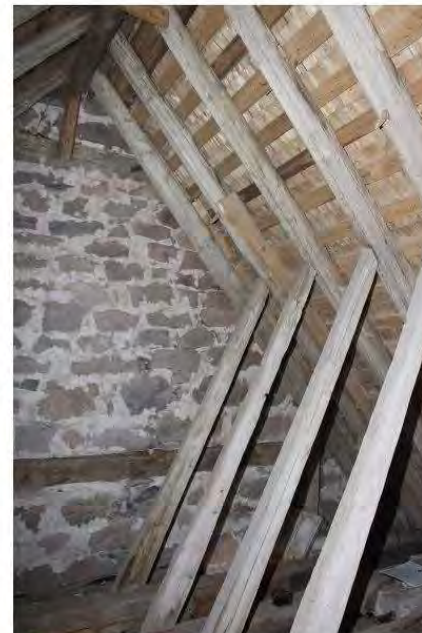
Korets takkonstruktion, foto C Thelin

Norra takfallets taktro är helt utbytt mot glespanel. Södra takfallet har några få kluvna brädor bevarade.

Ett av högbenen i koret är tillverkat av ett skadat träd, vilket normalt skulle ratats i skogen. Kanske beror det på att man hade särskilt avsatt skog till kyrkbygget eller att det inte fanns tillräckligt med bra skog att välja på.
