MEDELTIDA TIMMERKONSTRUKTIONER I VÄXJÖ STIFT

STIFTPROJEKTET OCH FÖRVALTNING AV KULTURARVET

PM Vittaryds kyrkas taklag

Medeltida takstolsinventering för Kronobergs län, steg 1, 2021 på uppdrag av Växjö stift
Av Mattias Hallgren, Samuel Palmblad, Karl-Magnus Melin och Carl Thelin

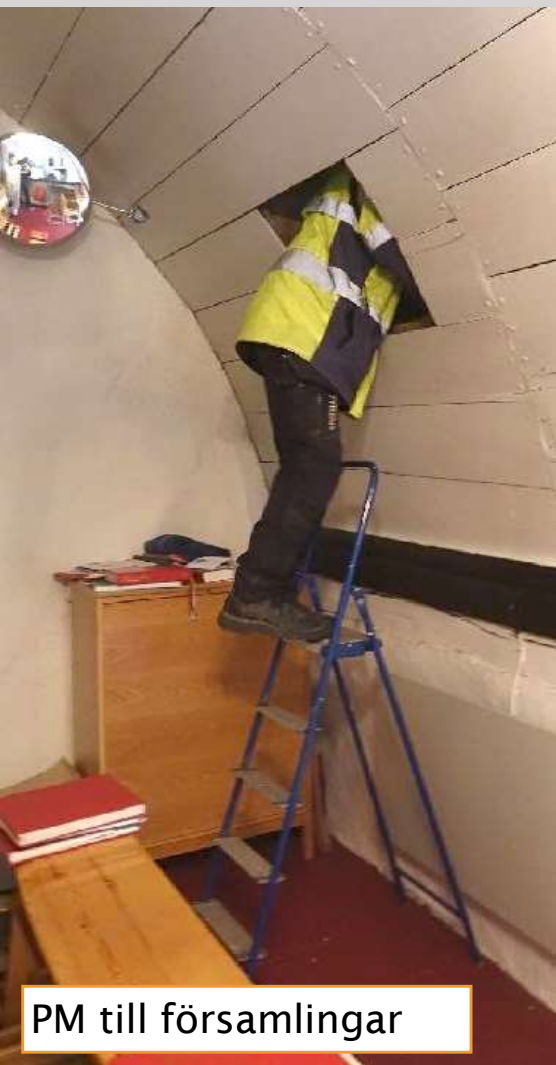
Vinden nås via en liten trappstege. En mer lämpad anpassad säker stege bör införskaffas.

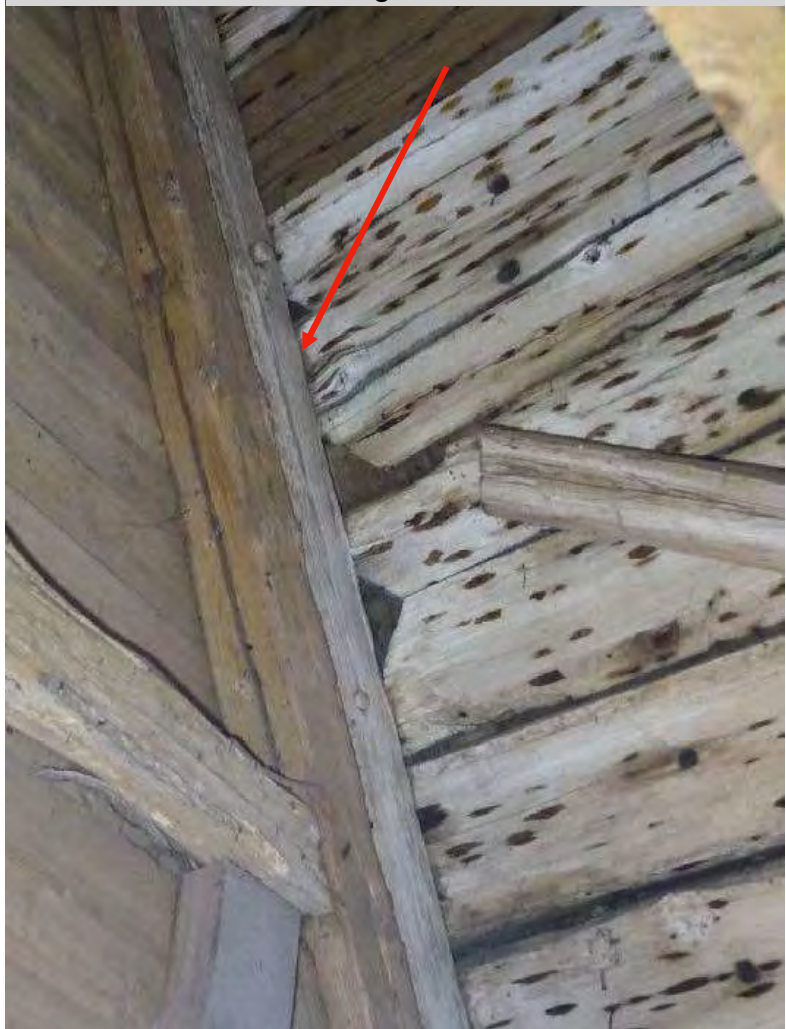
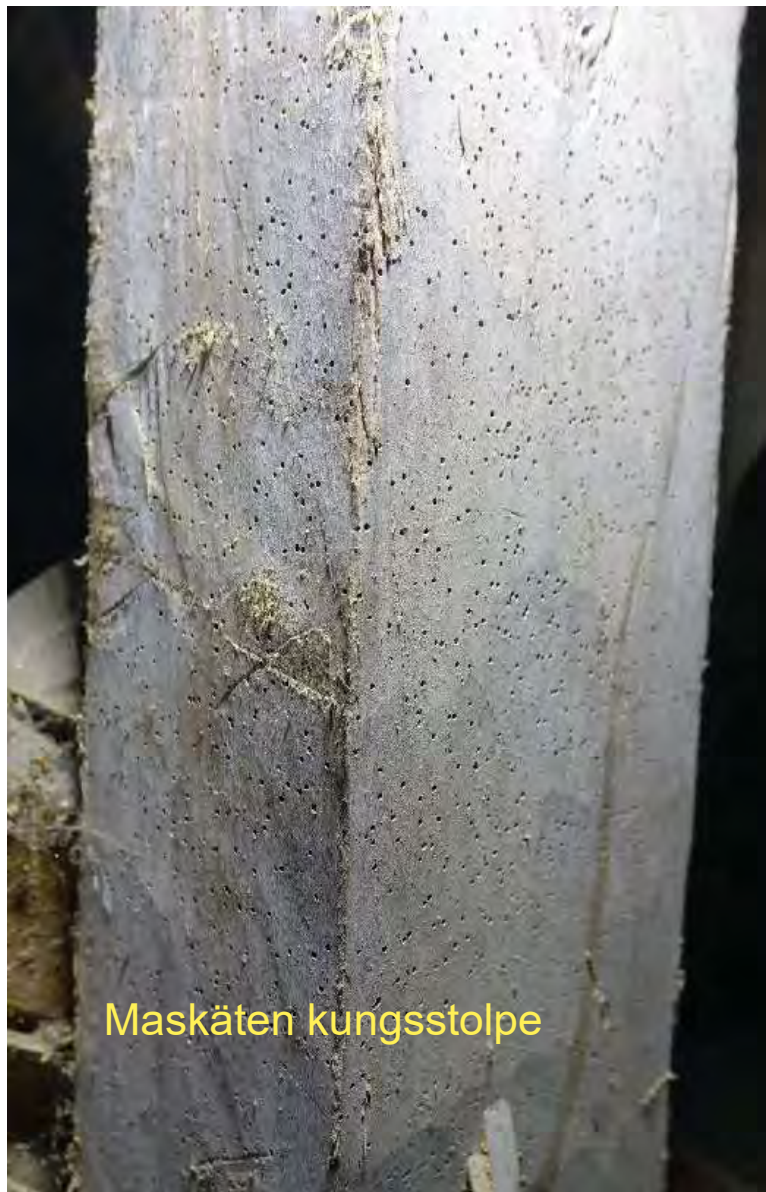
Stora delar av undertaket är äldre klivna huggna brädor, troligen av asp. De har ett stort historiskt värde. Gaveln har en ursprunglig takstol och en nyare innanför. En brun och en grå.

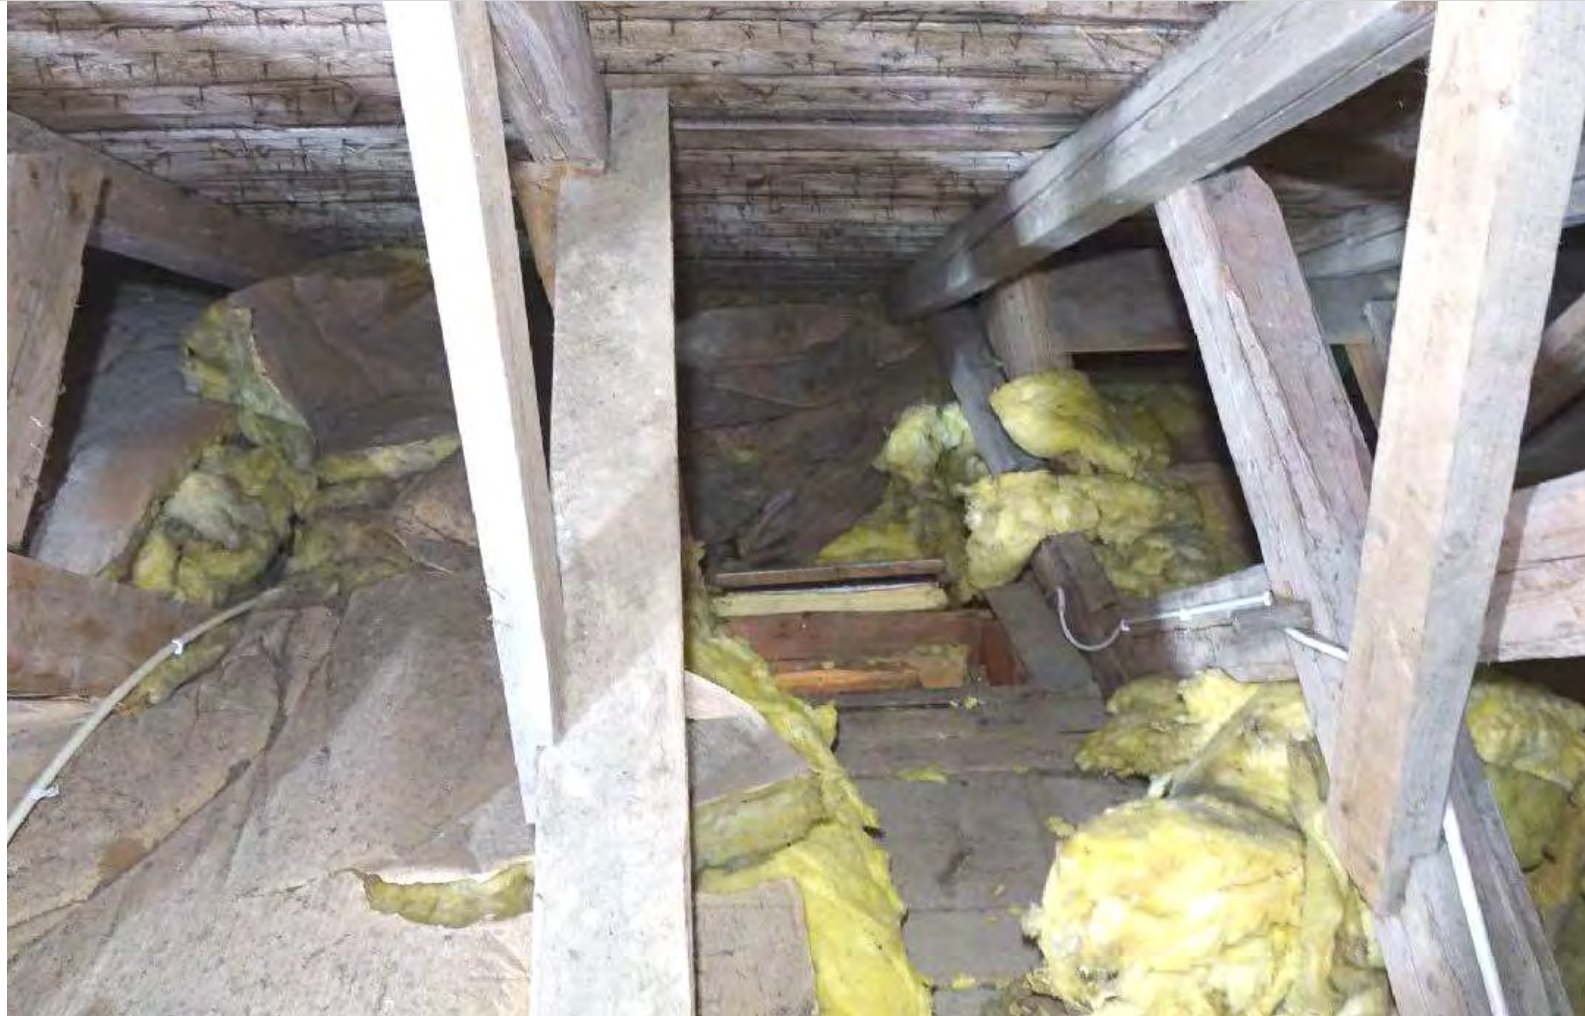
Takfötterna och murkrönen är överisolerade i flera lager med mineralull vilket omöjliggör inspektion av den bärande takkonstruktionen mot murkrönen. Här skall det inte vara isolerat utan endast på tunnvalvet av trä. Under valvets mineralull är det ca 20cm med inbyggd cutter/sågspån som grundisolering.

Vi föreslår att man förser det nya taket med takluckor under de nya takteglet som man kan använda för att ta ut all överflödlig isolering och gör takfoten inspekterbar. Öppningar kan göras där det inte är äldre undertak bevarat. Tillstånd krävs för denna åtgärd.

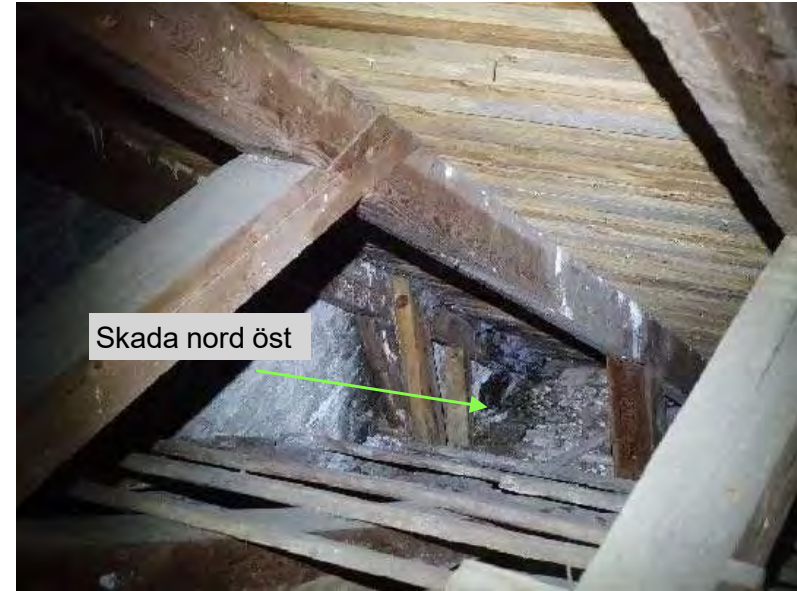
Skada nord öst

Bild till höger visar skadan från det läckande yttertaket i norra korsarmens nedre del mot öster.

Regelbunden närvaro på vindarna vid regn är den bästa garantin för att taken och byggnaderna skall hålla över generationers tid. Handburen zoom-bar batterilampa gör det lätt att se skador nere i takfoten utan att kunna krypa ner där.

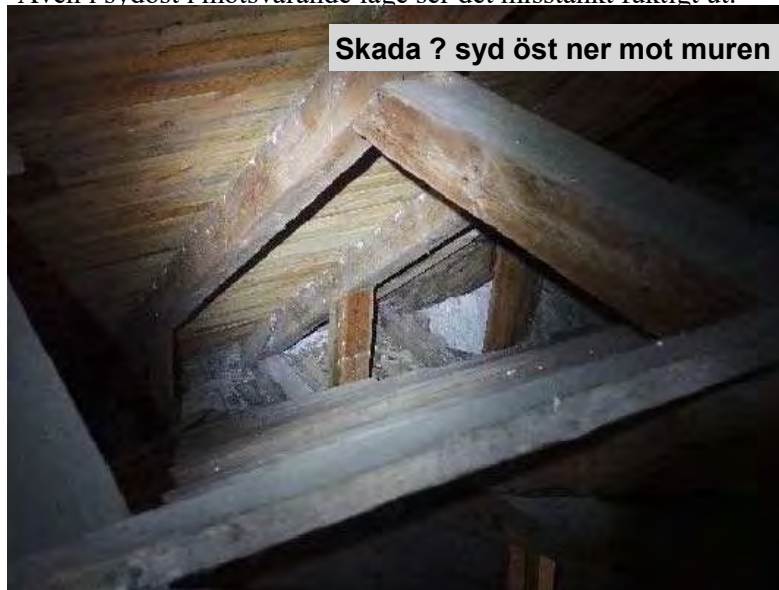
Även i sydöst i motsvarande läge ser det misstänkt fuktigt ut.

Skada ? syd öst ner mot muren

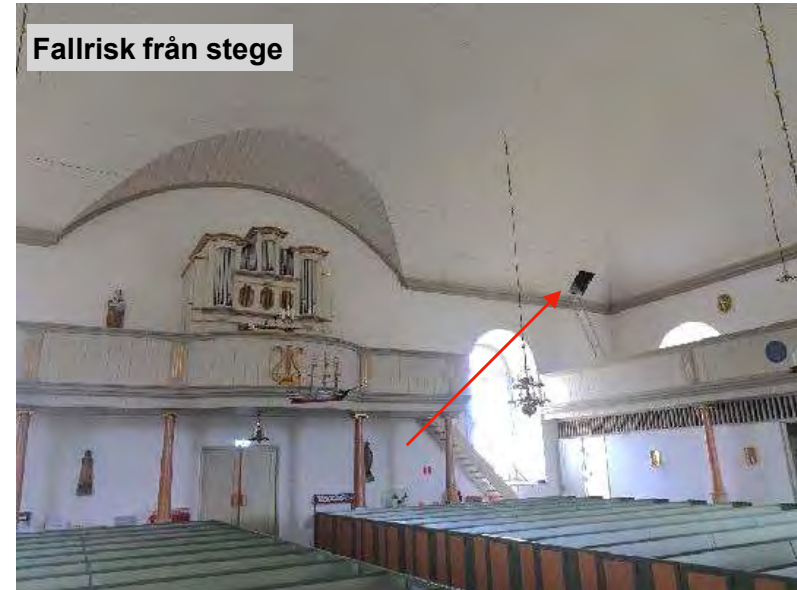
Fallrisk från stege

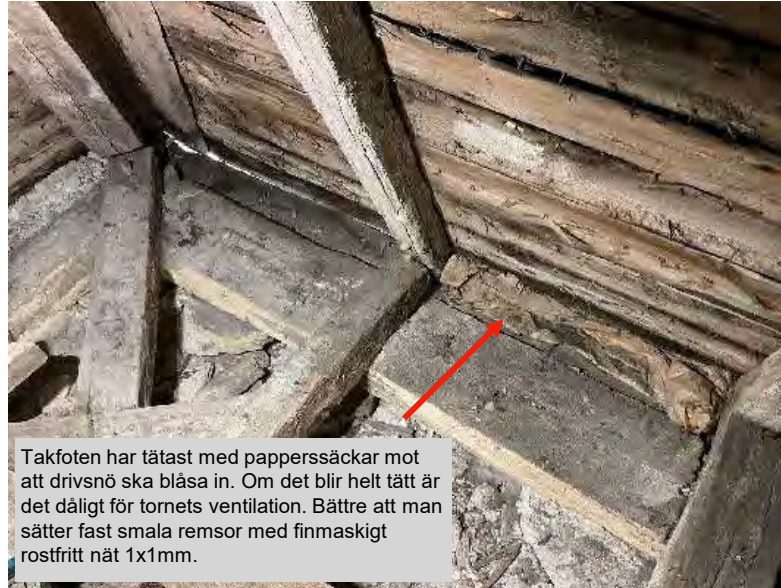
Takfoten har tätast med pappersäcker mot att drivsnö ska blåsa in. Om det blir helt tätt är det dåligt för tornets ventilation. Bättre att man sätter fast smala remsor med finmaskigt rostfritt nät 1x1mm.

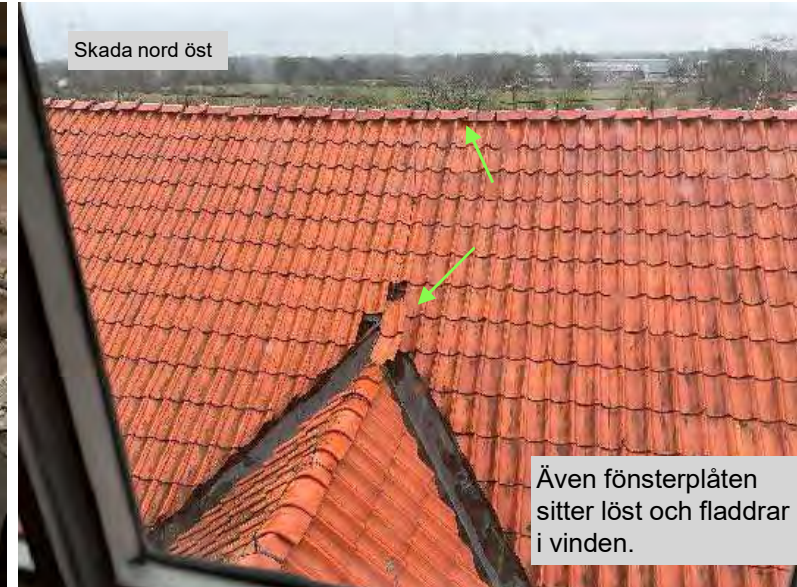
Skada nord öst

Även fönsterplåten sitter löst och fladdrar i vinden.

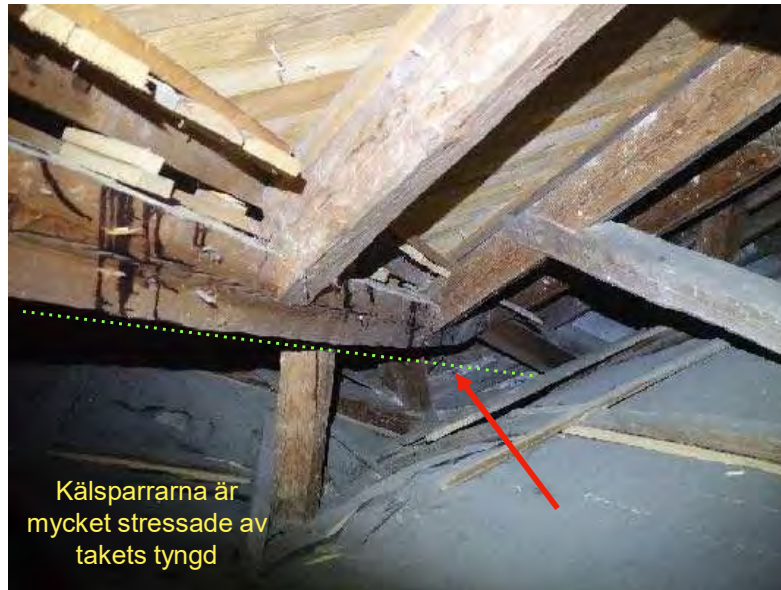
Kälspararna är mycket stressade av takets tyngd

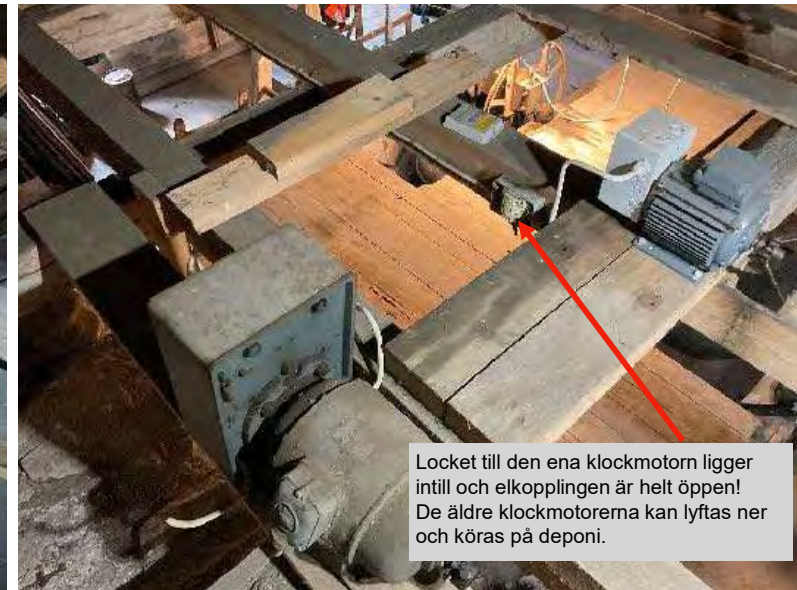
Locket till den ena klockmotorn ligger intill och elkopplingen är helt öppen! De äldre klockmotorena kan lyftas ner och köras på deponi.

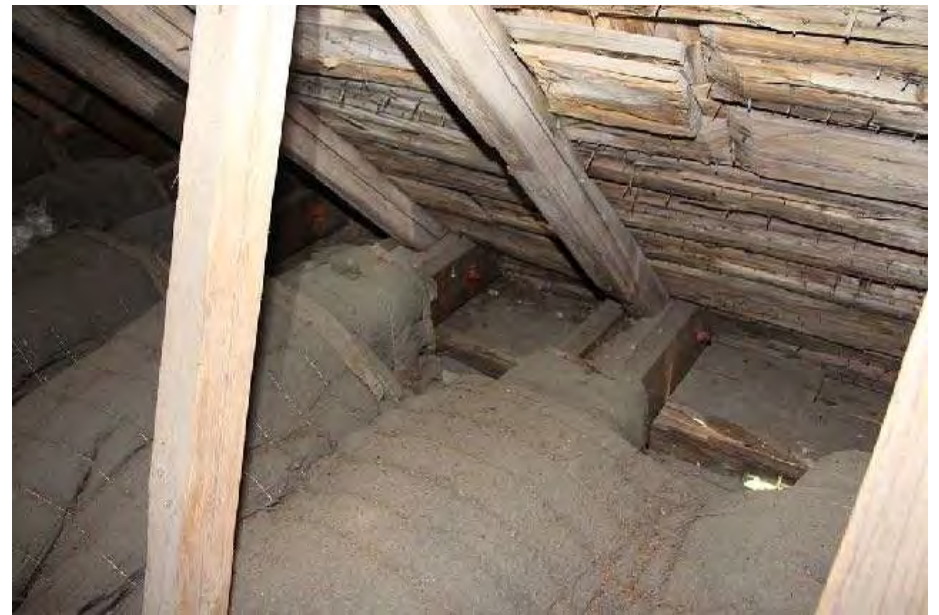
Isolering med mattor som sitter fastspikad vilket försvårar eller omöjliggör inspektion av takkonstruktionens nedre delar.

Isoleringen ligger också ut över murkrönen vilket kan ge fuktproblem och omöjliggör inspektion av kritiska delar av konstruktionen.

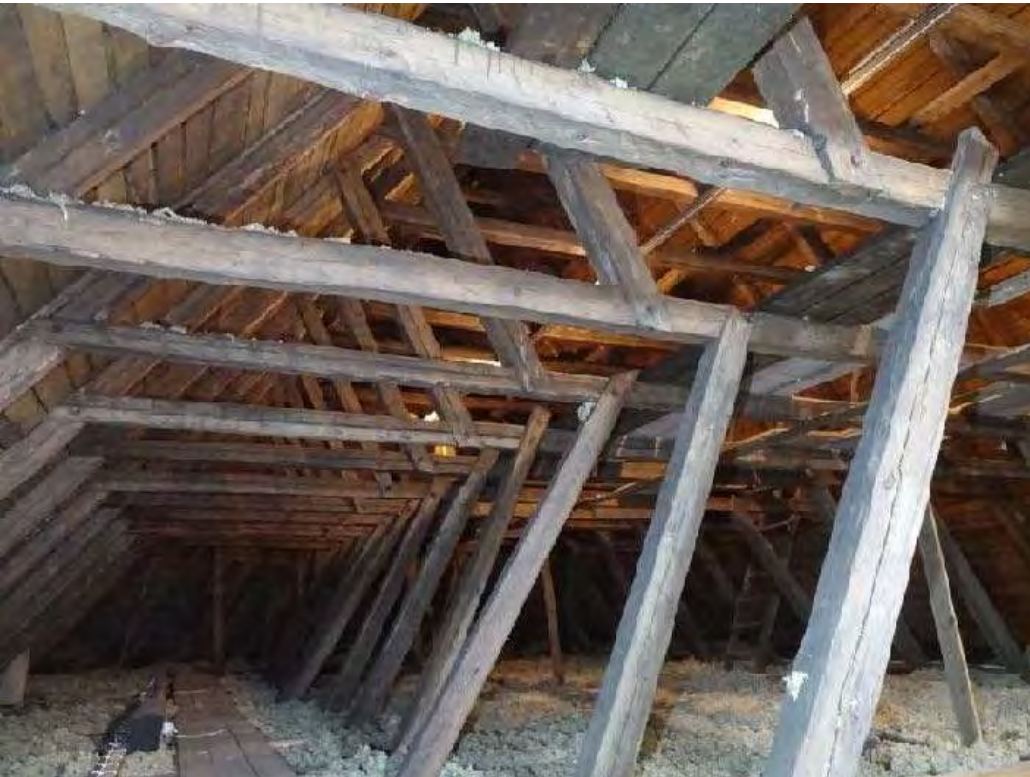
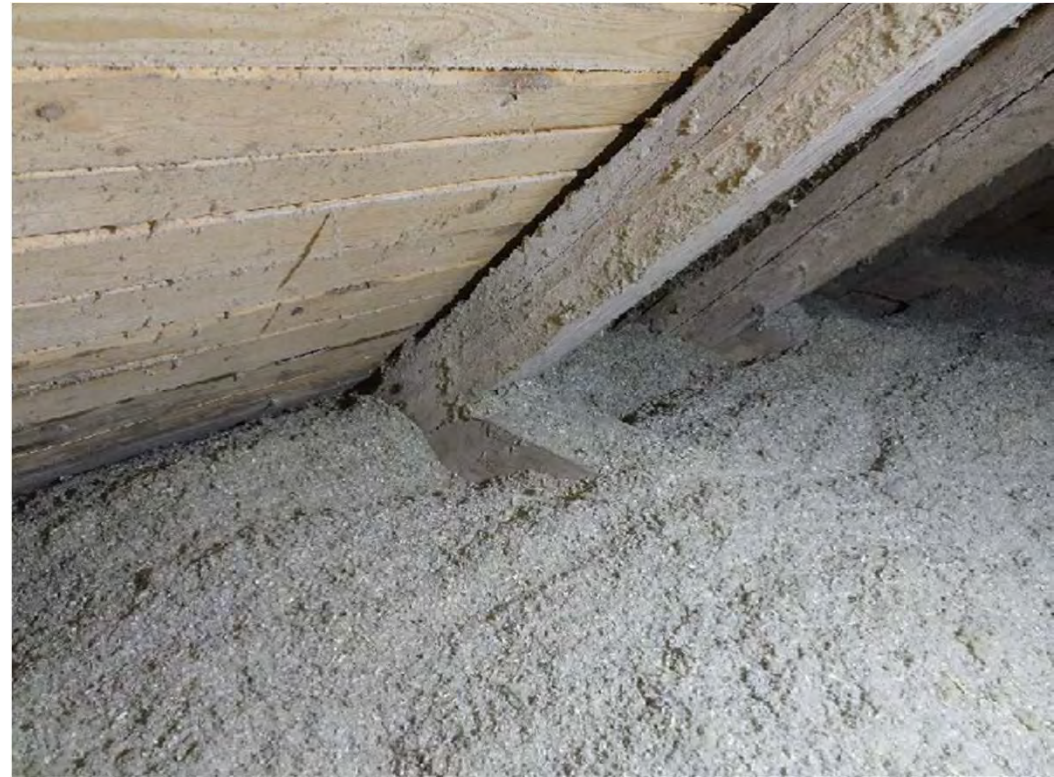
Lösullsisolering som döljer konstruktionernas nedre delar och som ligger ut över murkrönen.

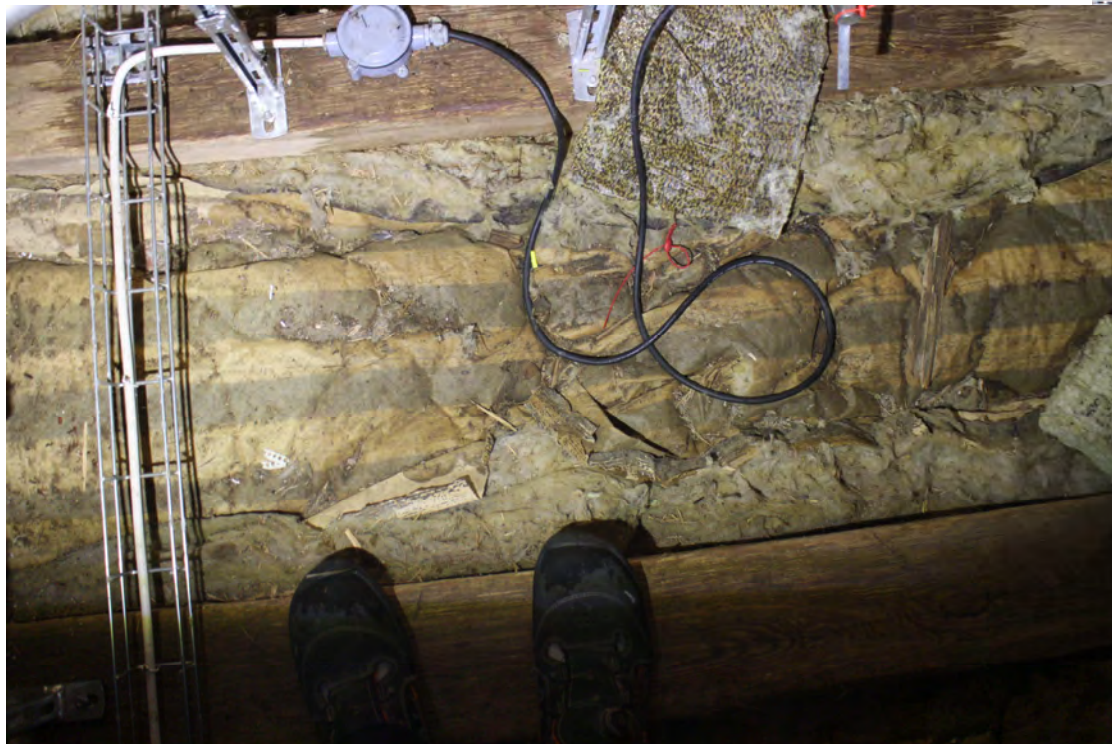
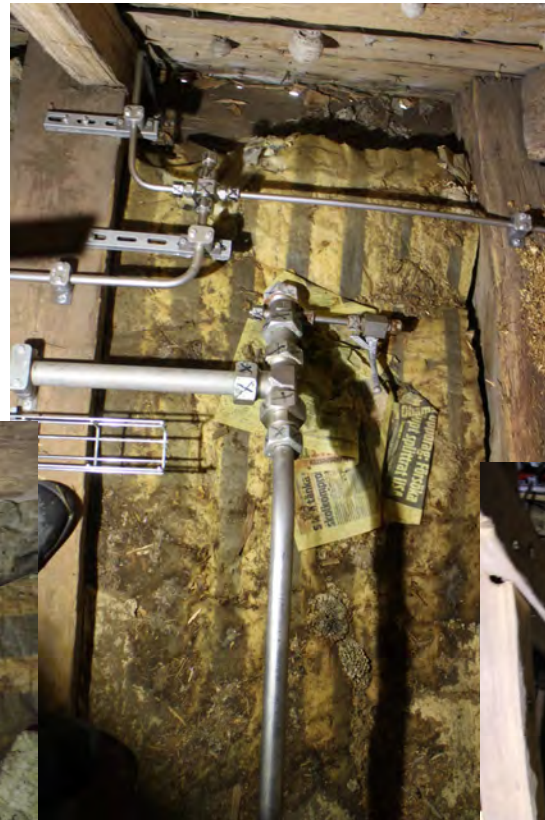
Sprinkler läckage i Granhult 2017

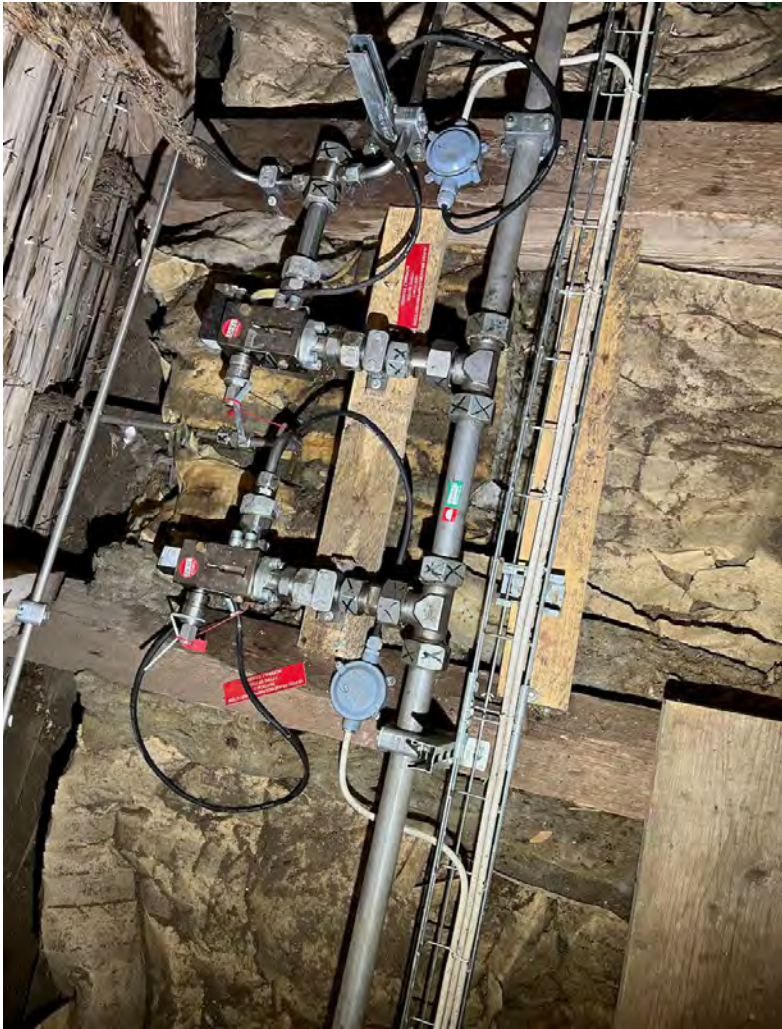
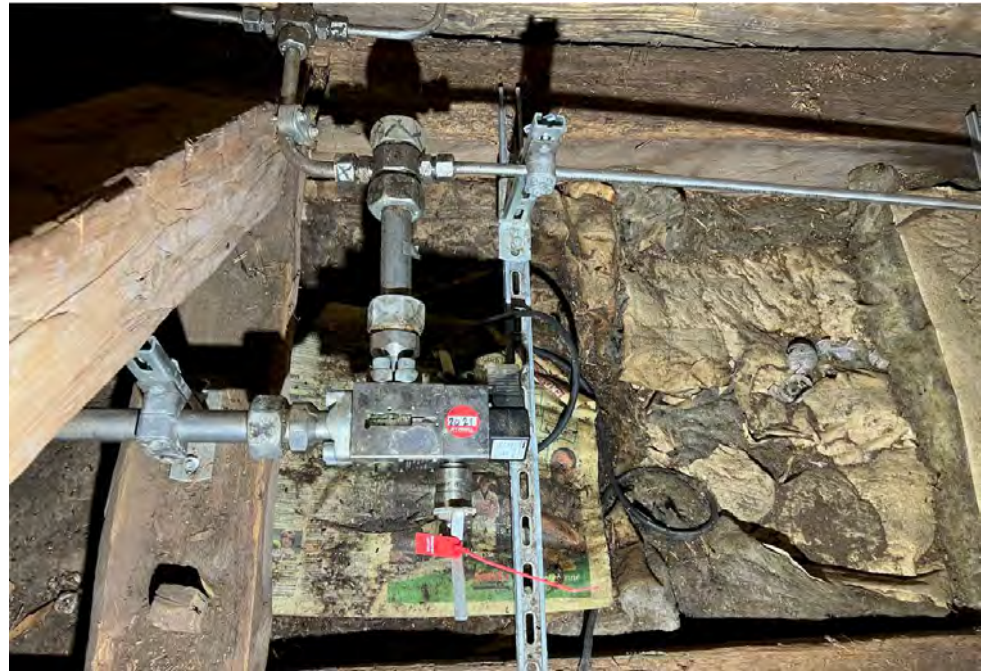
Sprinkler läckage igen! 2022

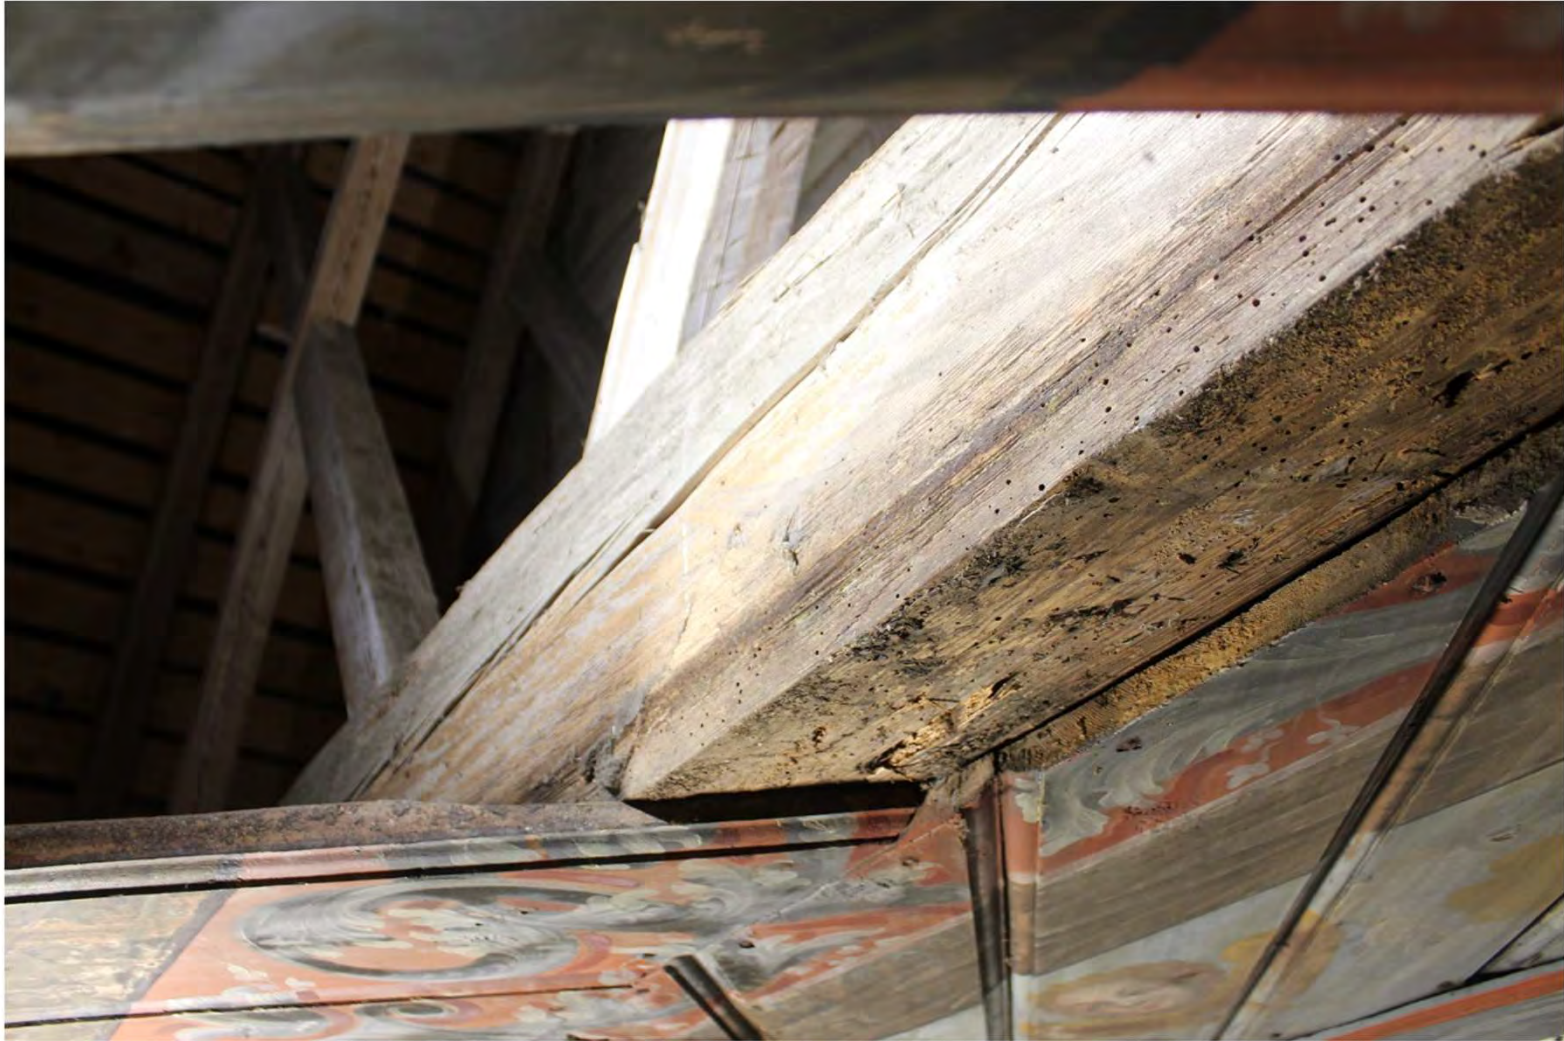
Figur 9. Bindbjälke nr 2 i koret. Materialet på undersidan är drabbat av insektsangrepp och röta upp 3-4 cm vilket påverkar infästningen av takbrädorna. I övrigt bedöms bindbjälken vara i gott skick.

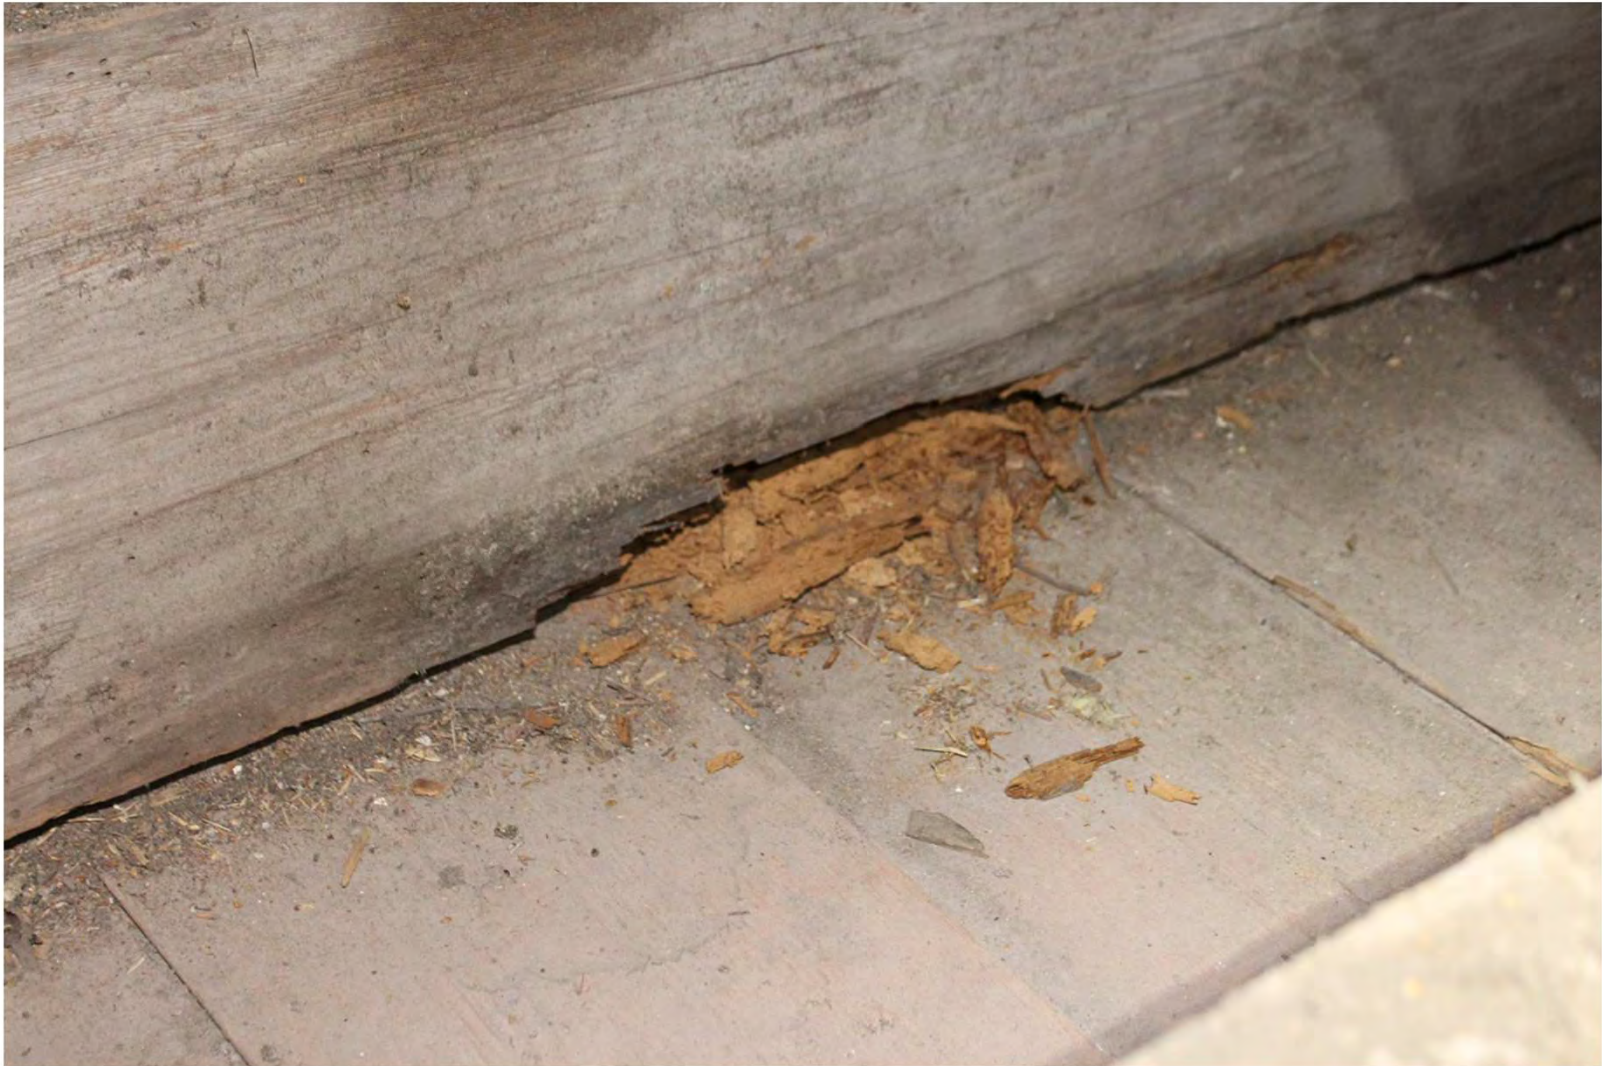
Figur 10. Exempel på rötskada på bindbjälke över långhuset. Bindbjälke nr 9.
