UV ÖST RAPPORT 2007:60

# I Erik Lundbergs fotspår

## - klosterköket, parlatoriet, Stenkilska gravkoret och ett (o)möjligt baptisterium

Vreta klosters klosterområde och kyrka

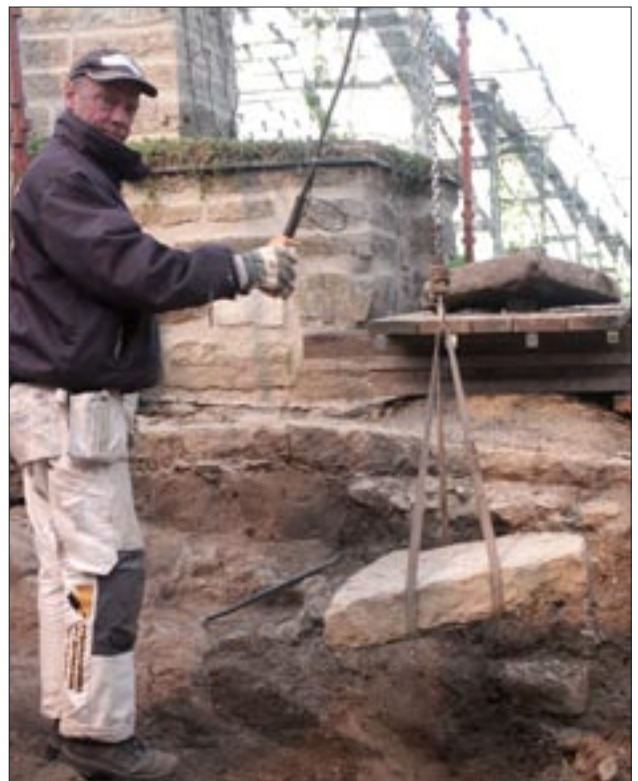
Fig 10. Efter dokumentationen har stenarna lyfts upp inför senare rekonstruktion, Stefan Carlsson (U3642:206).

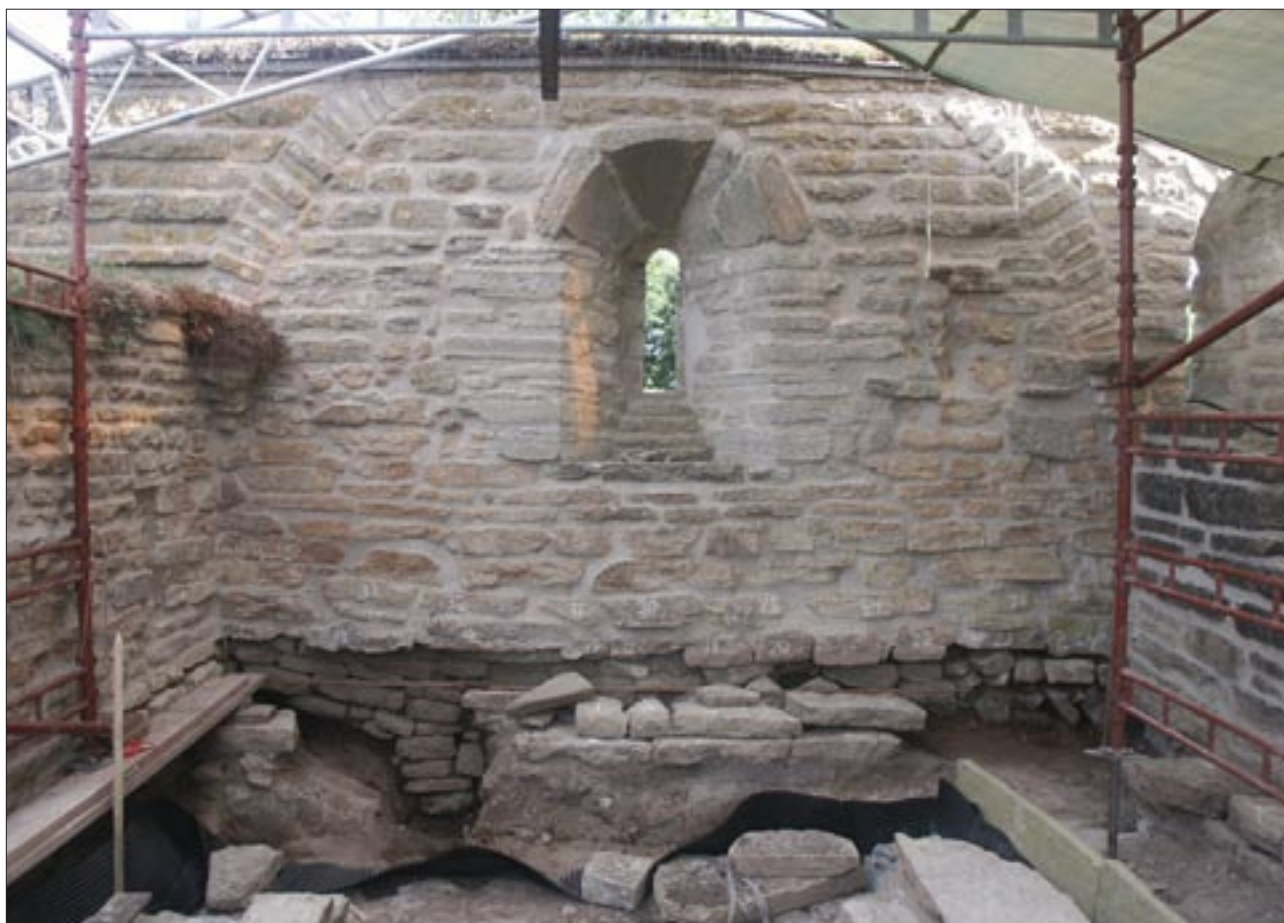
Fig 11. Parlatoriet mot öster. Under den klosterida östmuren hittades rester av en äldre östmur, sannolikt till en äldre byggnad (U3642:329).

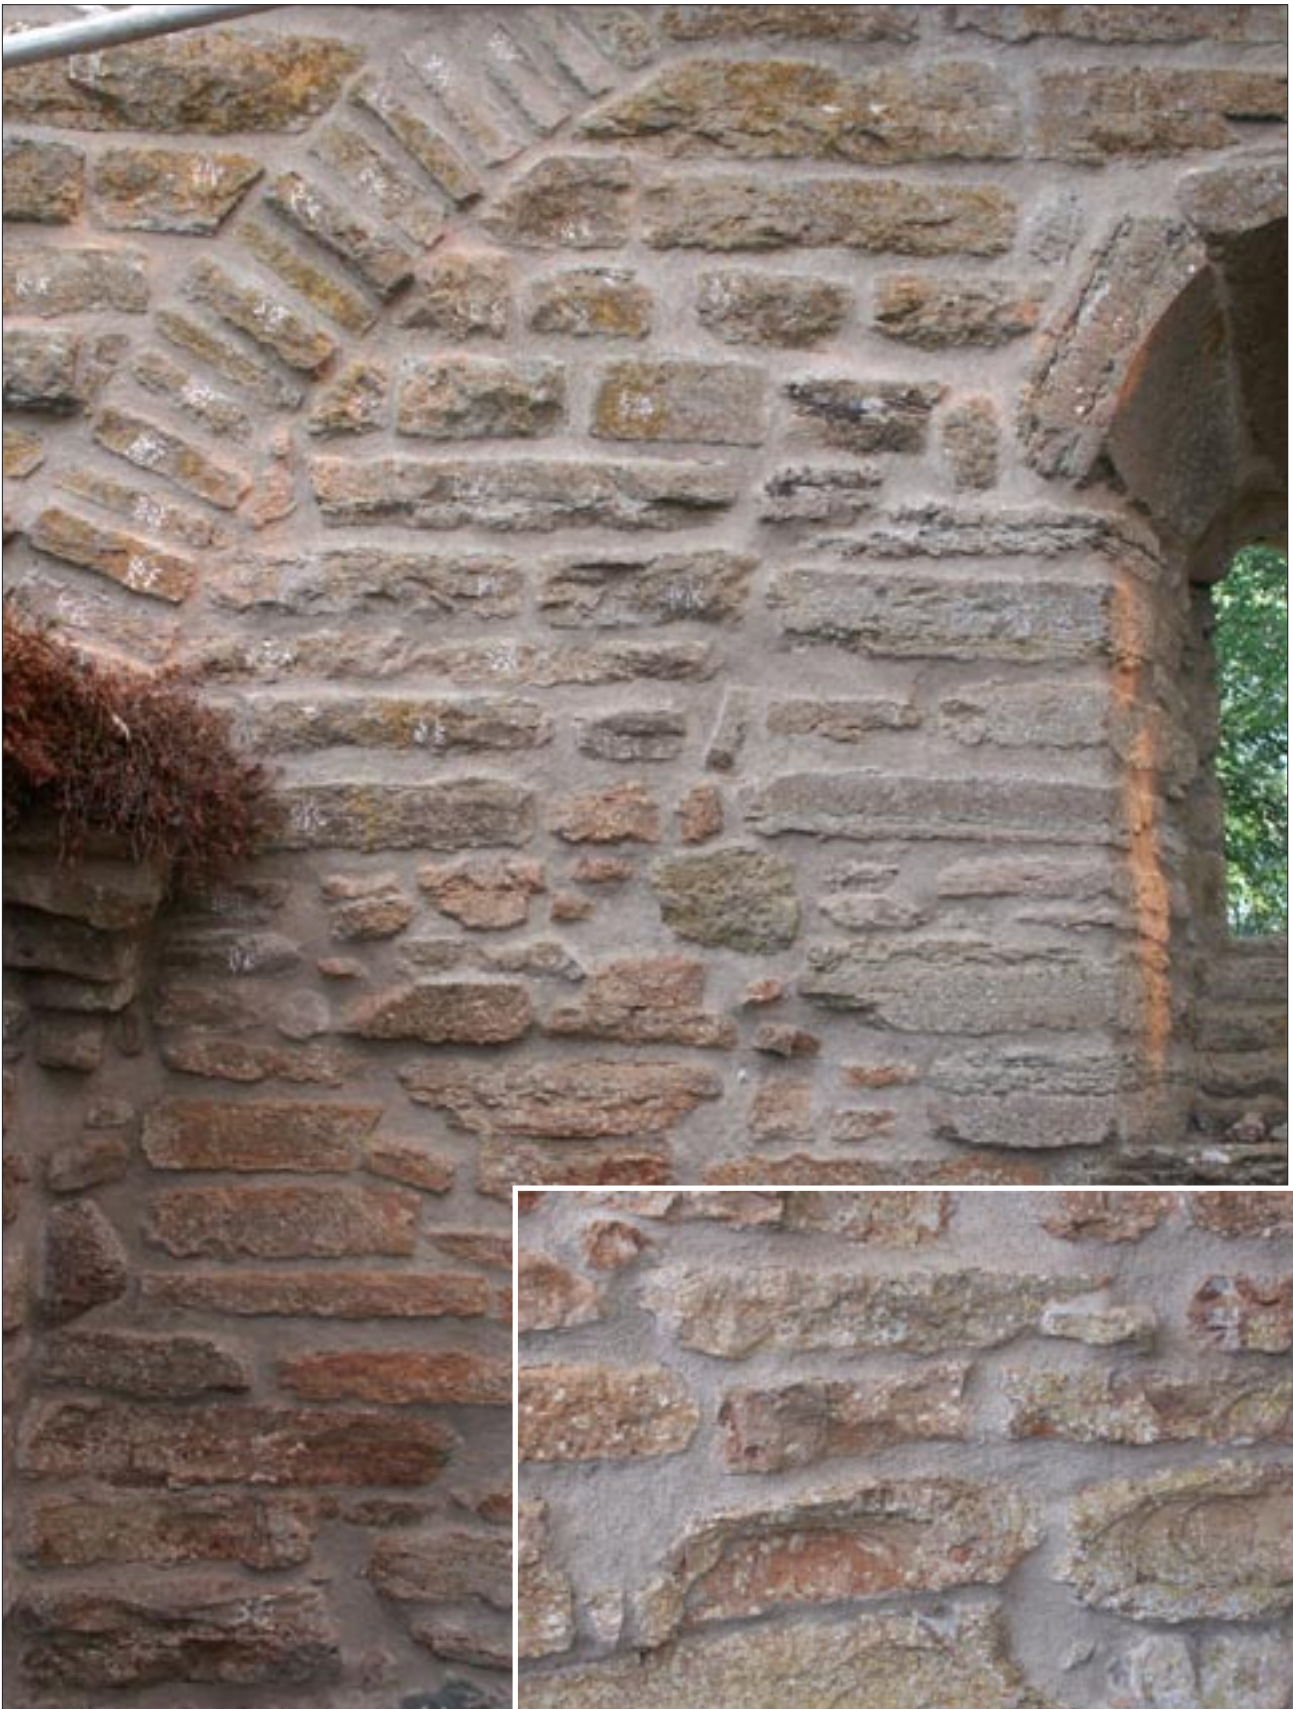
Fig 14 A–B. Parlatoriets östra mur, fotat i släpljus, markerade stenar är rekonstruerade på 1920-talet och försedda med tydligt RK. De har en blåaktig ton, medan originalstenarna har en lätt rödaktig färg, samt tydliga musselformade spår av brand (U3642:331 och 334).

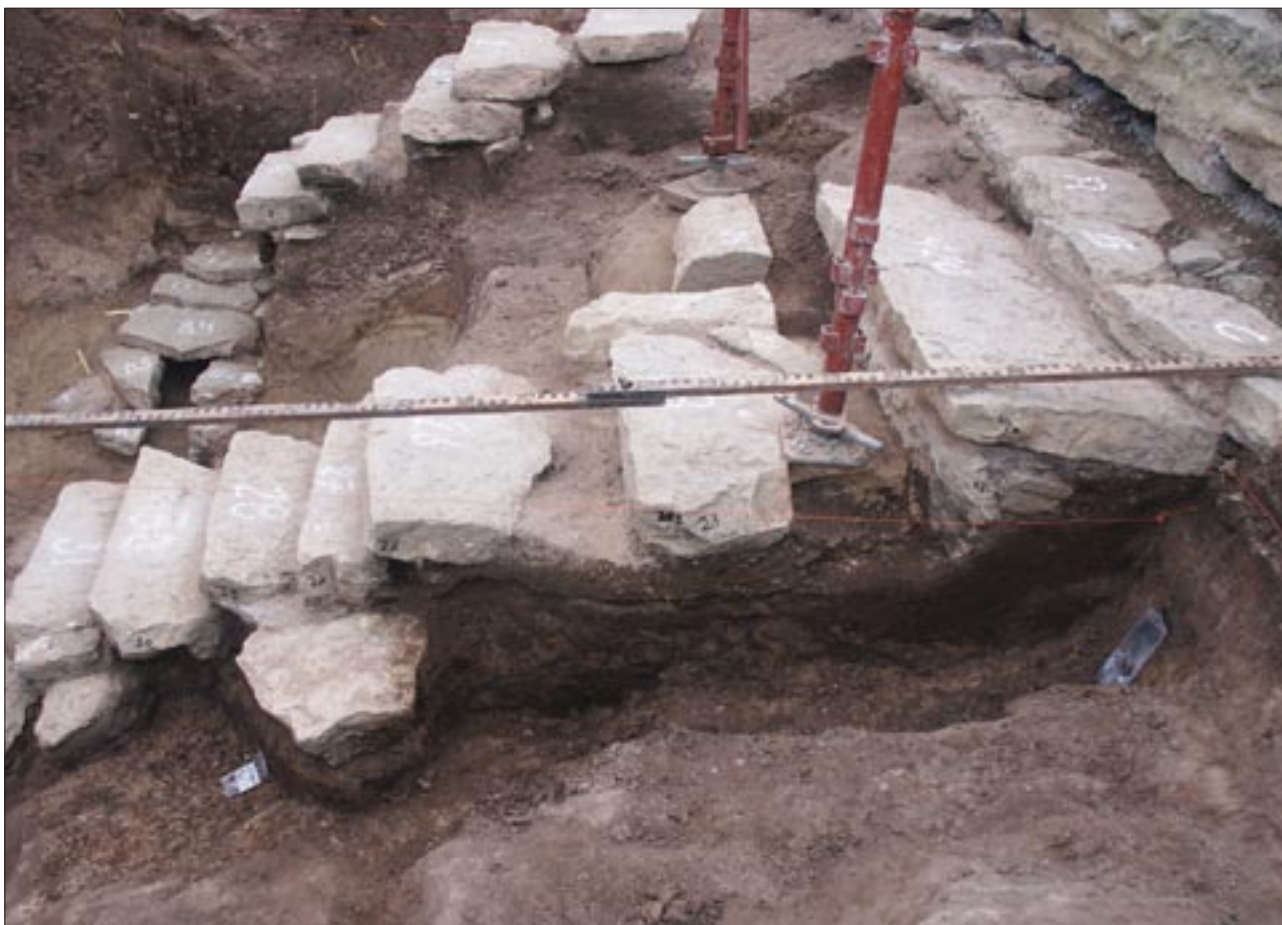
Fig 17. Den västra trappan mot öster, nedschaktat till orörd lera. Trappans övre del vilar på omrörda lager och är således rekonstruerad på 1920-talet. Jämför profil fig 56 (U3642:166).

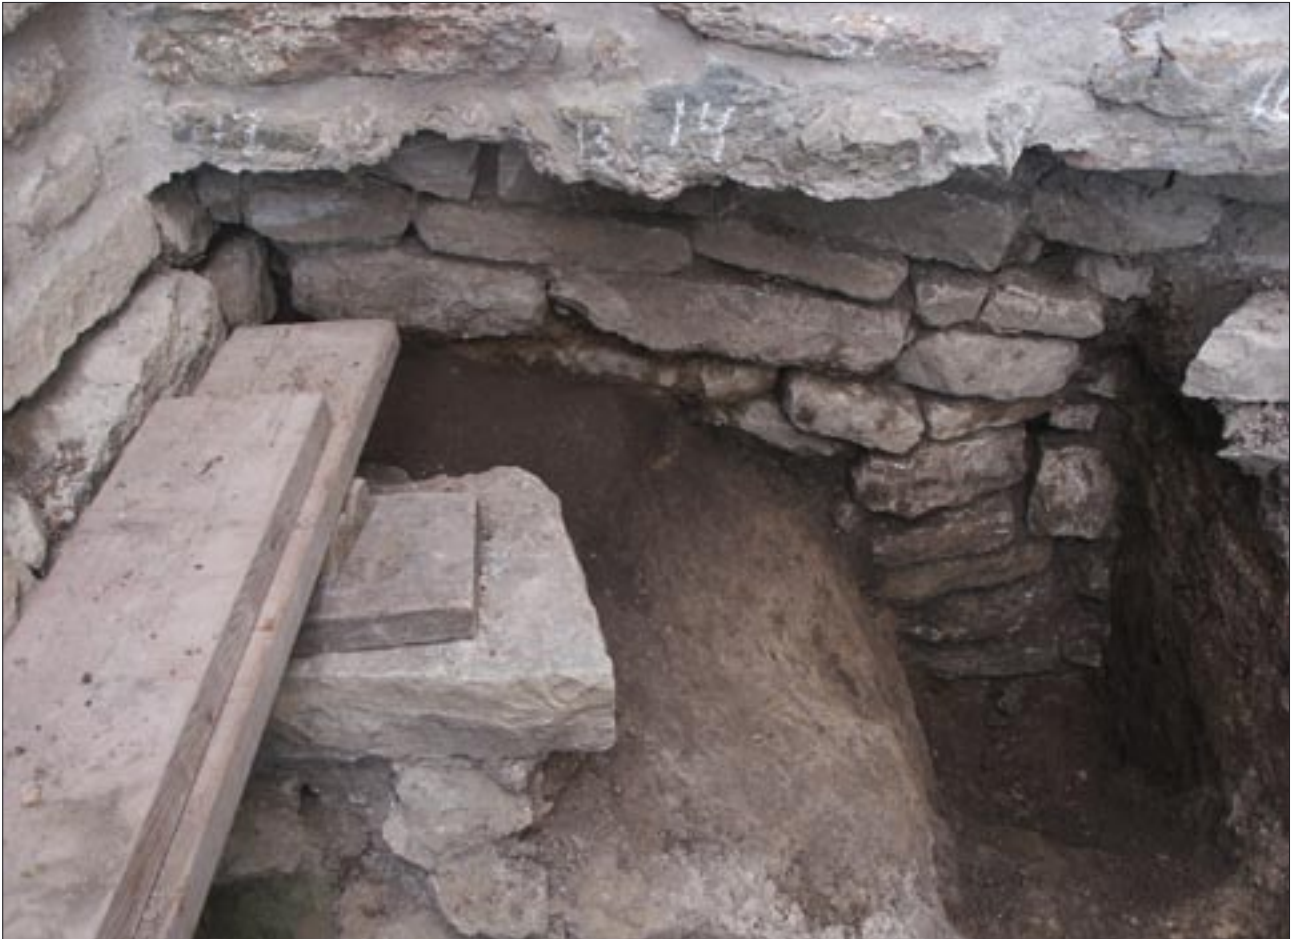
Fig 24 (ovan). Parlatoriets nordöstra hörn. Den äldre östmuren möter den äldre kyrkogårdsmuren i norra delen med en stöttfog (U3642:320).

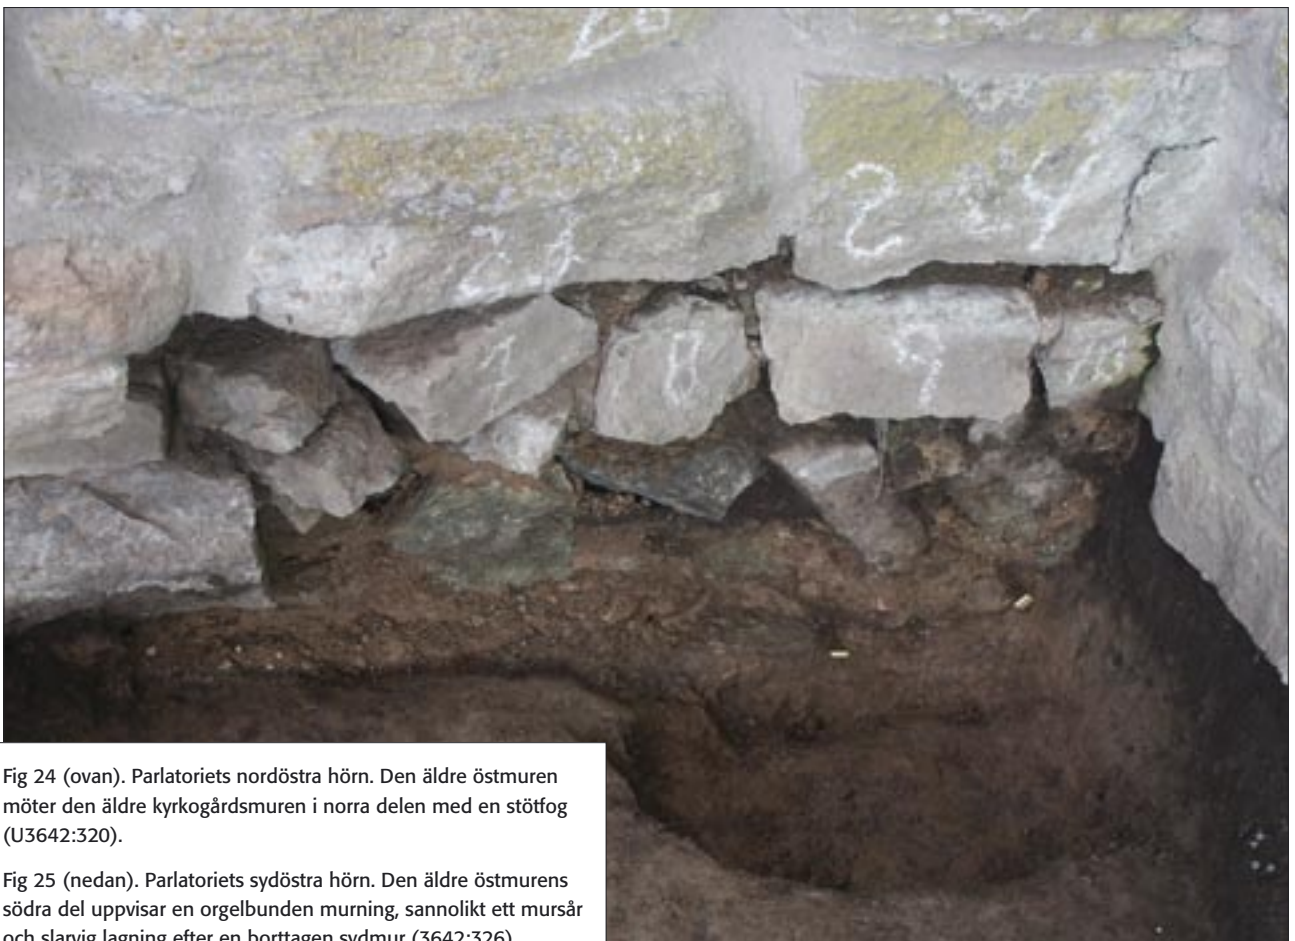
Fig 25 (nedan). Parlatoriets sydöstra hörn. Den äldre östmurens södra del uppvisar en orgelbunden murning, sannolikt ett mursår och slarvig lagning efter en borttagen sydmur (3642:326).

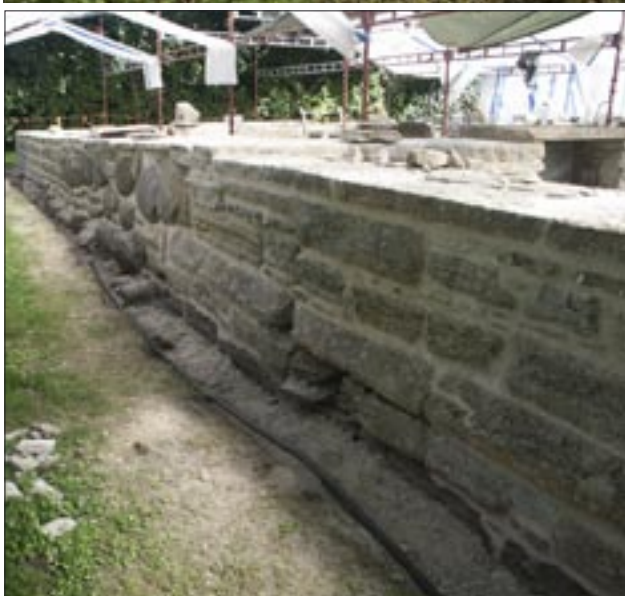
Fig 29 (t v). Köksflygelns västra mur mot nordost. Den äldre södra delen med skråkantsockel, den yngre norra utan sockel med markstensmurverk (U3642:28).

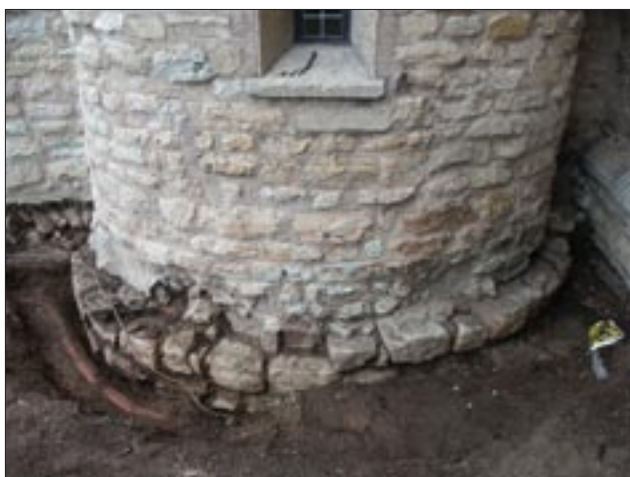
I den östra delen, direkt nedanför absidens fönster, fanns ett skadat parti, som lagats vid den nuvarande renoveringen. Ovan den bevarade utskjutande grundsulan, fanns spår av bortbilning på de två ovanliggande skiften, vilket visar att grundsulan ursprungligen varit högre (se

Fig 40. Stenkilska gravkoret, exteriör med absiden mot väster, med grundmuren frilagd före renoveringen (U4719:1).

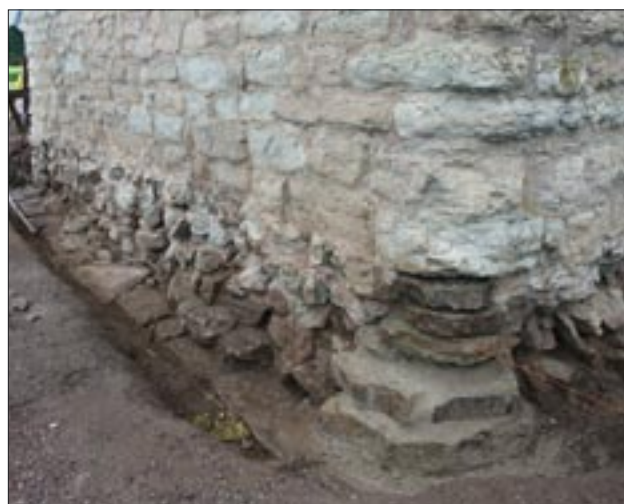
Fig 43. Stenkilska gravkoret, södra fasaden, med frilagd grundmur mot nordväst. Lägg märke till sula av kalkstenar samt därovan bortbilade skift (U4719:32).

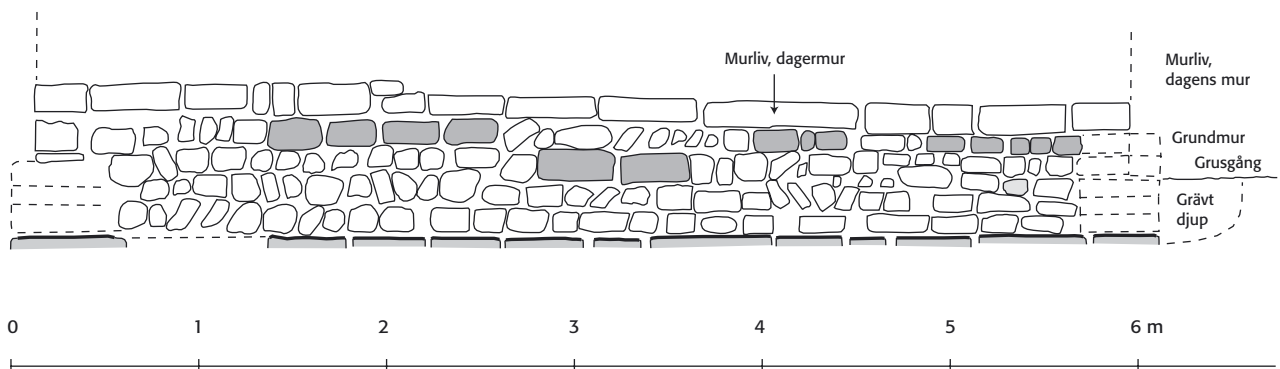
Fig 45. Profil, Stenkilska gravkorets södra fasad. Övre skift markerade stenar betecknar tydligt avbilade stenar. Undre skift markerade stenar betecknar utskjutande grundsula. Skala 1:40.

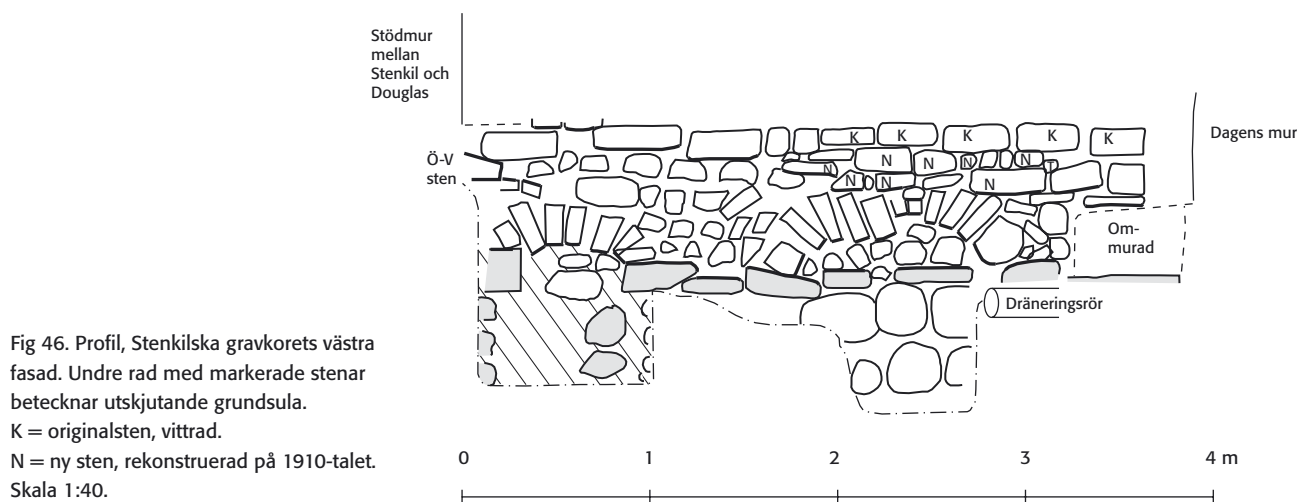
Fig 46. Profil, Stenkilska gravkorets västra fasad. Undre rad med markerade stenar betecknar utskjutande grundsula. K = originalsten, vittrad. N = ny sten, rekonstruerad på 1910-talet. Skala 1:40.

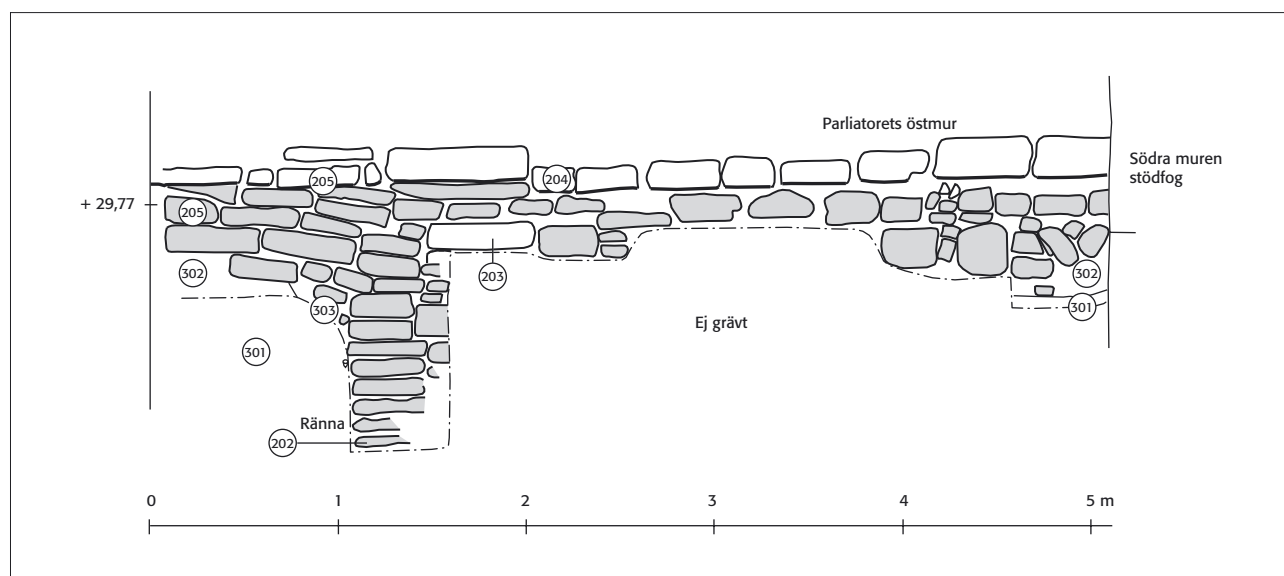
Den undre östmuren (205) hade en avvikande orientering gentemot dagermuren (204). Den var förskjutet 10–15 cm mot öster, dvs den ovanliggande yngre dagermuren kragar ut över den äldre muren. Den hade även en något skev orientering, på så sätt att den i söder ligger indragen 0,1 m men i norra delen 0,2 m indragen öster om dagermuren (205). I den nordöstra delen fanns spår av en nedgrävning för vattenrännan (202, fig 24). Nedgrävningen skar tydligt det ursprungliga humuslagret (303). Nedgräv-

Fig 62. Profil parlatoriets östra mur (204) och äldre östmur gråmarkerade (205) (3C1204). Skala 1:40.

Östmuren 205 tolkas sammantaget som en äldre mur, som med stor sannolikhet har tillkommit samtidigt med vattenrännan, men är sekundär till den äldre kyrkogårdsmuren (7). Muren har fortsatt även söder om den nuvarande rumsbildningen. Den östra muren har en svag men tydlig dragning mot ONO-VSV, vilket även stämmer väl med trappornas orientering. Denna lätta avvikelse i orientering gentemot parlatoriets dagermurar stöder en tolkning att trapporna och den äldre östmuren är samtida. Det ligger nära till hands att tolka muren som grunden för en byggnad tillkommen samtidigt med vattenrännan och de båda trapporna, dvs som en byggnad som innesluter dessa. Muren har sekundärt fått ny funktion som grund för den yngre östmuren, då parlatoriet och klostrets östlänga byggdes.
