Statusbesiktning 2022
Tottarps Kyrka
Uppåkra församling

Inledning

Fastighetsbeteckning: Tottarp 11:1

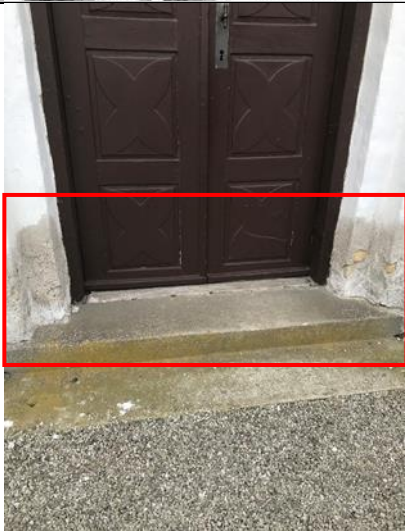
Tornfasad, väster	Röta i karmens understycke samt färgflagning och putssläpp i entrédörrens nisch.

<p>Kontakta snickare/murare med erfarenhet av arbete i kulturhistoriska byggnader för åtgärdsförslag.</p> <p>Färgflagning och putssläpp kan kopplas fuktproblem som troligen kommer av kapillärt stigande fukt från omgivande mark.</p> <p>Fukt- och klimatutredning, skadebesiktning och åtgärdsplan bör upprättas.</p>	<p>1</p> <p>1</p>

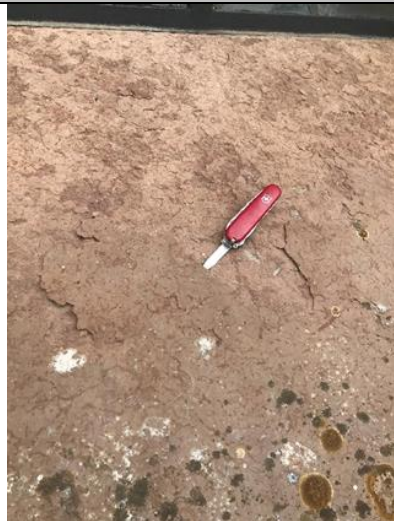
BYGGNADSDEL	KOMMENTARER	FOTO	ÅTGÄRD	PRIOR
Tornfasad, söder	Ytvittring på solbänk.

Vid förvärrad skadebild kontaktas sakkunnig stenkonservator.	0
Tornfasad, söder	---	---	---	--
Tornfasad, öster	Missfärgning på fasadputs.

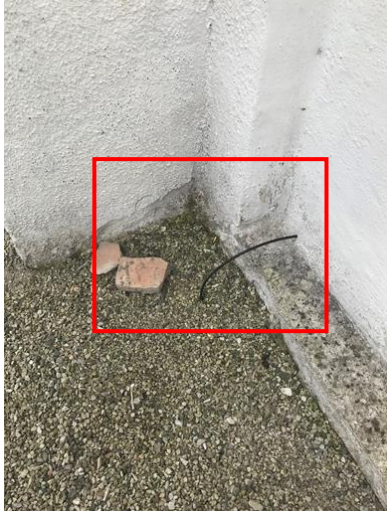
BYGGNADSDEL	KOMMENTARER	FOTO	ÅTGÄRD	PRIO
Tornfasad, norr	Kabelskydd saknas.

Fastsätt med för ändamålet godkänt kabelskydd.	1
LÅNGHUSFASADER ÖVERSIKT

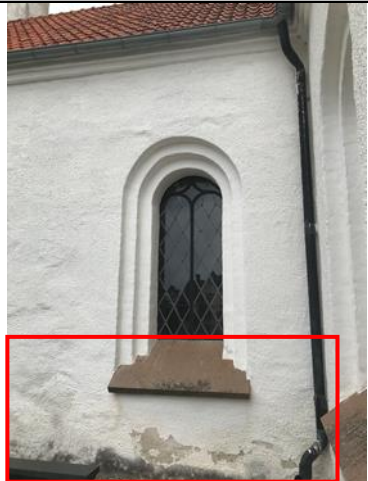
BYGGNADSDEL	KOMMENTARER	FOTO	ÅTGÄRD	PRIOR
Långhusfasad, söder	Putssläpp och missfärgning, nedre del av fasad.

<p>En fuktutredning bör prioriteras. Vatten och fukt är de främsta orsakerna till nedbrytning av material.</p> <p>Därefter bör byggantikvariskt kompetens kontaktas för rådgivning om åtgärder gällande exempelvis lämpliga färg- och putstyper, fabrikat och kulörer.</p>	1 2
Långhusfasad, norr	Putssläpp samt missfärgningar vid fasadens nedre delar.

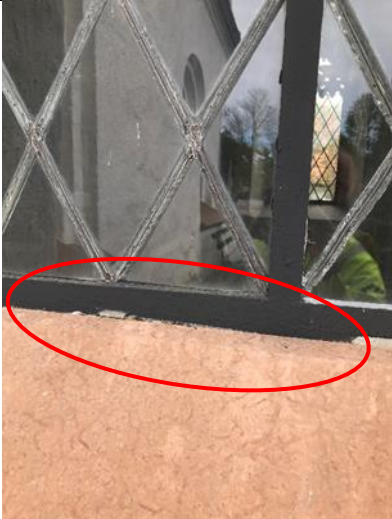
Södra korsarmen, västra fasaden	Putslinje mellan fönsterbåge och fönsterbänk har släppt

Reparera putslinje för att minska risk för fuktskador i fönsterpartier. Problemet återfinns på flertalet fönster.	2

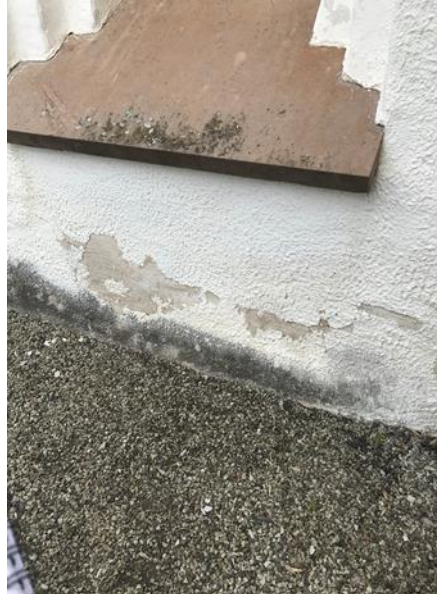
BYGGNADSDEL	KOMMENTARER	FOTO	ÅTGÄRD	PRIO
Södra korsarmen, västra fasaden	Putssläpp och missfärgning på fasadens nedre del.

Invänta resultat från fuktutredning och översyn av avvattningsystemet.	1

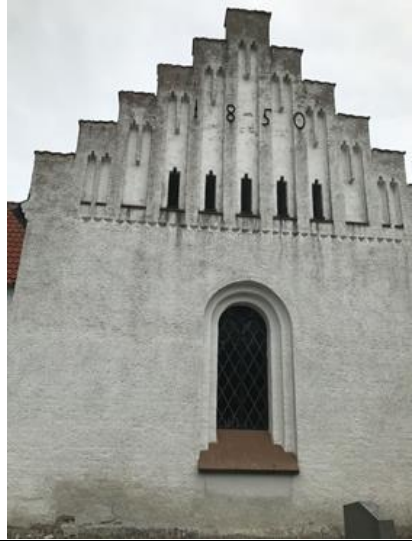
BYGGNADSDEL	KOMMENTARER	FOTO	ÅTGÄRD	PRIOR
Södra korsarmen, södra fasaden	Missfärgningar vid trappgavlar, öppningar samt vid fasadens nedre del.

Åtgärdas vid nästa yttre renovering.	0
Södra korsarmen, södra fasaden	Större putssläpp vid fasadens nedre del.

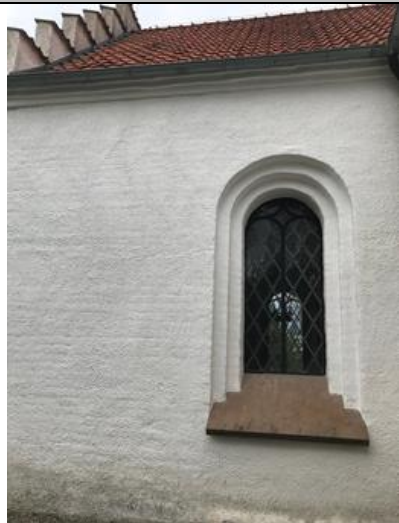
BYGGNADSDEL	KOMMENTARER	FOTO	ÅTGÄRD	PRIO
Södra korsarmen, östra fasaden	Missfärgningar och putssläppt, nedre del av fasad

Invänta resultat från fukt- och avvattningsutredning.	1
NORRA KORSARMEN, FASADER, ÖVERSIKT

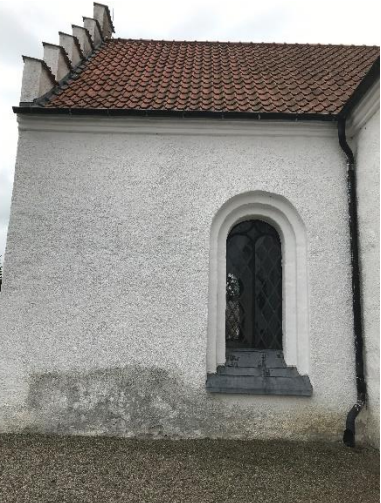
BYGGNADSDEL	KOMMENTARER	FOTO	ÅTGÄRD	PRIO
Norra korsarmen, västra fasaden	Missfärgningar, fuktfläckar samt putssläpp på fasadens nedre del.

Invänta utredning av fuktstatus samt avvattningsystem	1
Norra korsarmen, södra fasaden	Putssläpp samt fuktfläckar på fasadens nedre del. Sockelns utkragning syns delvis under markens material.

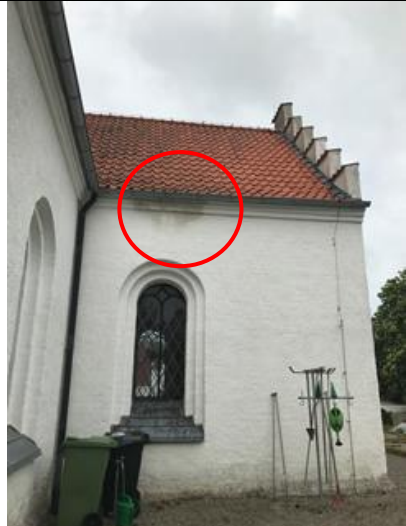
BYGGNADSDEL	KOMMENTARER	FOTO	ÅTGÄRD	PRIO
Norra korsarmen, östra fasaden	Missfärgning och putssläpp på sockel samt missfärgning vid hängränna.

<p>Undersök om missfärgning vid vinkelränna beror på pågående hinder i avvattningssystemet.</p> <p>I övrigt, invänta resultat av fuktstatus samt utredning av avvattningssystem.</p>	1
KOR/ABSIDFASAD ÖVERSIKT

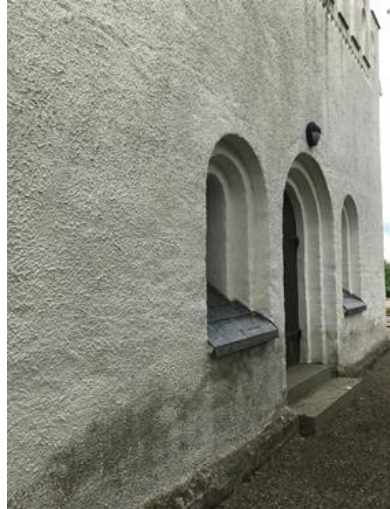
BYGGNADSDEL	KOMMENTARER	FOTO	ÅTGÄRD	PRIORITET
Kor/Absidfasad, öster	Missfärgning, putssläpp och fuktfläckar på fasadens nedre delar.

Invänta utredning av fuktstatus samt avvattningssystem.	1
Kor/Absidfasad, öster	Anslutning mellan granittrappans sättsteg och fasadputs har släppt vilket kan medföra risk för inträngande fukt.

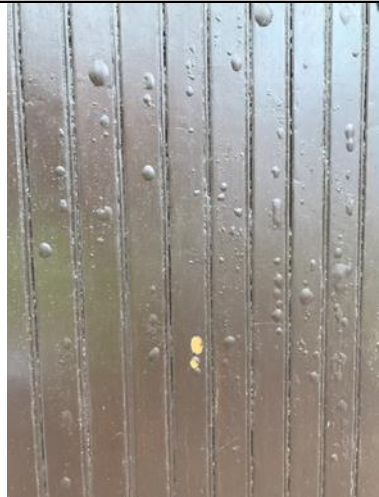
BYGGNADSDEL	KOMMENTARER	FOTO	ÅTGÄRD	PRIOR
Kor/Absidfasad, öster	Luftblåsor på absidens dörr samt färgsläpp.

Kontakta antikvarisk sakkunnig alternativt målerikonserverator för vidare besiktning av orsak samt förslag på lämpliga åtgärder.	2
TAK				
TORNTAK ÖVERSIKT

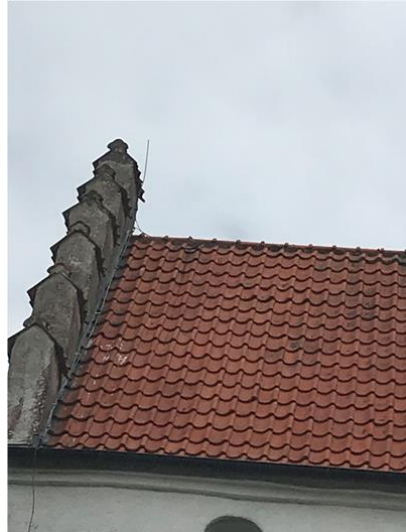
BYGGNADSDEL	KOMMENTARER	FOTO	ÅTGÄRD	PRIOR
Torntak, södra takfallet	<p>Vissa takpannor har förskjutits ur sin position. Därutöver har nocktätningens puts eroderat.</p> <p>Det fanns vid besiktningstillfället inga spår av pågående läckage på vinden vid aktuellt område.</p>

Översyn av torntak utvändigt och invändigt bör ske löpande för att tidigt upptäcka eventuella läckage eller brister.	0
Torntak, norra takfallet	<p>Vissa takpannor har förskjutits ur sin position. Därutöver har nocktätningens puts eroderat.</p> <p>Det fanns vid besiktningstillfället inga spår av pågående läckage på vinden vid aktuellt område</p>

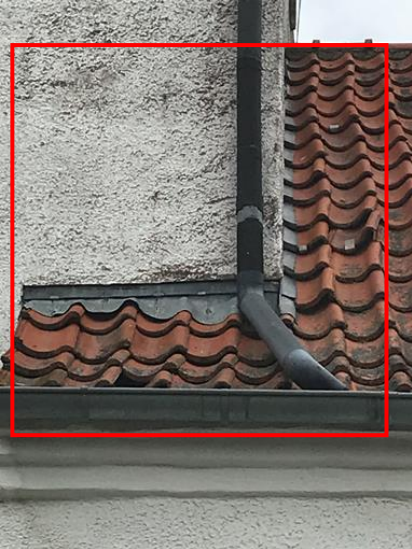
BYGGNADSDEL	KOMMENTARER	FOTO	ÅTGÄRD	PRIORITET
Långhustak, södra takfallet	<p>Takpannor ligger ur position och vissa har tillfälligt lagats med rostfri krok. Därtill ansluter inte blyplåten tätt mot pannor.</p> <p>Det fanns vid besiktningstillfället inga spår av pågående läckage på vinden vid aktuellt område.</p>

<p>Översyn av tak utvändigt och invändigt bör ske löpande för att tidigt upptäcka eventuella läckage eller brister.</p> <p>Skadebesiktning/Åtgärdsplan för tak behöver upprättas.</p>	0 2
Långhustak, södra takfallet	<p>Vinkelränna uppvisar omfattande färgflagning.</p> <p>Det fanns vid besiktningstillfället inga spår av pågående läckage på vinden vid aktuellt område</p>

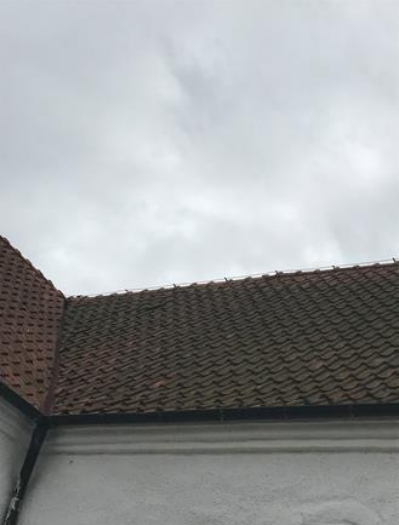
BYGGNADSDEL	KOMMENTARER	FOTO	ÅTGÄRD	PRIO
Långhustak, norra takfallet	<p>Algpåväxt samt pannor som skjutits ur sin position.</p> <p>Det fanns vid besiktningstillfället inga spår av pågående läckage på vinden vid aktuellt område</p>

<p>Översyn av tak utvändigt och invändigt bör ske löpande för att tidigt upptäcka eventuella läckage eller brister.</p> <p>Skadebesiktning/Åtgärdsplan för tak behöver upprättas.</p>	<p>0</p> <p>2</p>
SÖDRA KORSARMENS TAK ÖVERSIKT

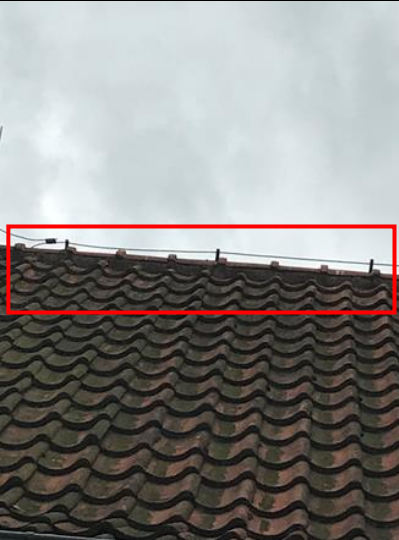
Kor/Absidtak, södra takfallet	Nocktätningens fogbruk har eroderat.		Översyn av tak utvändigt och invändigt bör ske snart för att tidigt upptäcka eventuella läckage eller brister. Skadebesiktning/Åtgärdsplan för tak behöver upprättas	1
Kor/Absidtak, norra takfallet	Nocktätningens fogbruk har eroderat. Algpåväxt återfinns på pannor.

Översyn av tak utvändigt och invändigt bör ske snart för att tidigt upptäcka eventuella läckage eller brister. Skadebesiktning/Åtgärdsplan för tak behöver upprättas	0 2

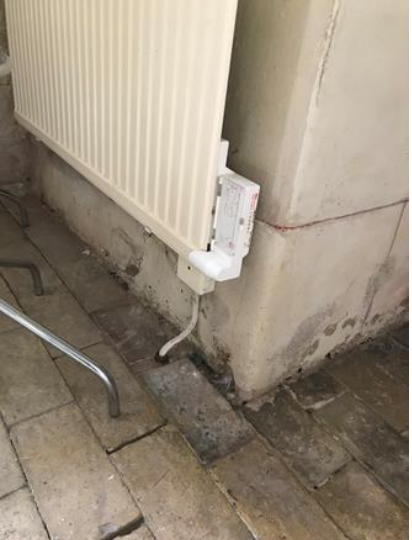
Vapenhus	Putssläpp och färgflagning på vapenhusets nedre väggar.

<p>Invänta åtgärder tills utredning av fuktstatus samt avvattningsystem utförts.</p> <p>Därefter bör ett utförligt åtgärdsprogram för restaurering av väggar och valv upprättas.</p>	<p>1</p> <p>3</p>

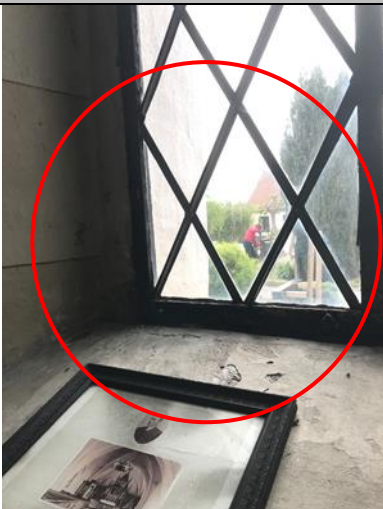
BYGGNADSDEL	KOMMENTARER	FOTO	ÅTGÄRD	PRIORITET
Vapenhus	Putssläpp invid och korrosion på järnfönster.

<p>Invänta åtgärder tills utredning av fuktstatus samt avvattningsystem utförts. I övrigt åtgärd vid nästa inre renovering.</p> <p>Därefter bör ett utförligt åtgärdsprogram för restaurering av väggar, fönster och valv upprättas.</p>	1 3
Vapenhus	Södra väggen. Sprickor och putssläpp i fönsterbänk

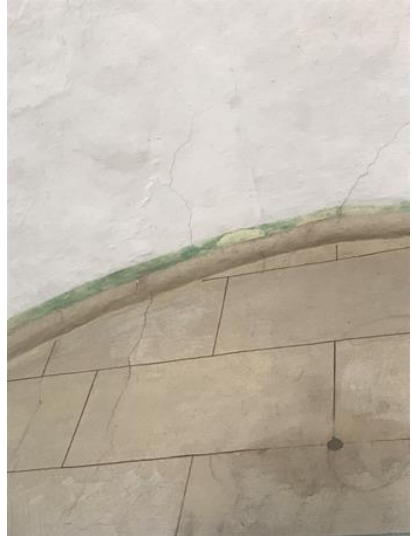
BYGGNADSDEL	KOMMENTARER	FOTO	ÅTGÄRD	PRIOR
Vapenhus	Norra väggen. Sprickor och mindre putsläpp i takvalv och på vägg

Hålls under uppsikt. Kontakta statiker samt målerikonserverator för åtgärdsförslag vid förvärrad skadebild. I övrigt åtgärder vid nästa inre renovering	0
LÅNGHUS ÖVERSIKT

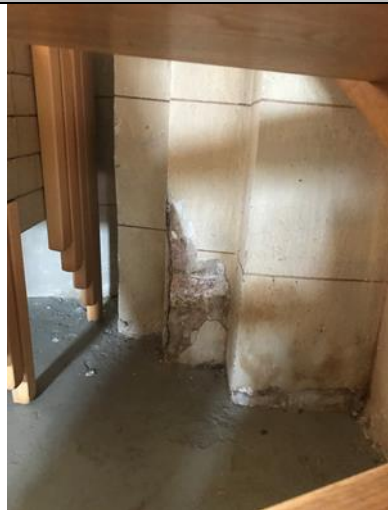
BYGGNADSDEL	KOMMENTARER	FOTO	ÅTGÄRD	PRIOR
Långhus	Södra väggen. Putssläpp och fuktfläckar på väggens nedre delar. Problematiken är återkommande på samtliga av kyrkans väggar i varierande omfattning.

<p>Invänta åtgärder tills utredning av fuktstatus samt avvattningssystem utförts.</p> <p>Därefter bör ett utförligt åtgärdsprogram för restaurering av väggar, fönster och valv upprättas.</p>	1 3
Långhus	Norra väggen. Fuktfläckar på väggens nedre del. Problematiken är återkommande på samtliga väggytor i varierande omfattning.

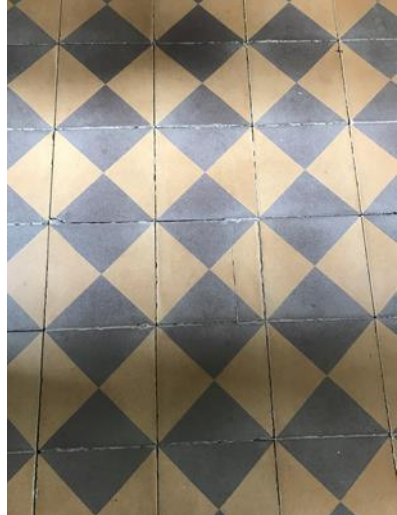
BYGGNADSDEL	KOMMENTARER	FOTO	ÅTGÄRD	PRIORITET
Långhus	Viktoriaplattorna i långhuset och korsarmarna uppvisar salt och/eller kalkutfällningar.

<p>Invänta åtgärder tills utredning av fuktstatus samt avvattningssystem utförts.</p> <p>Golven behöver i övrigt rengöras och fogkompletteras.</p>	<p>1</p> <p>3</p>

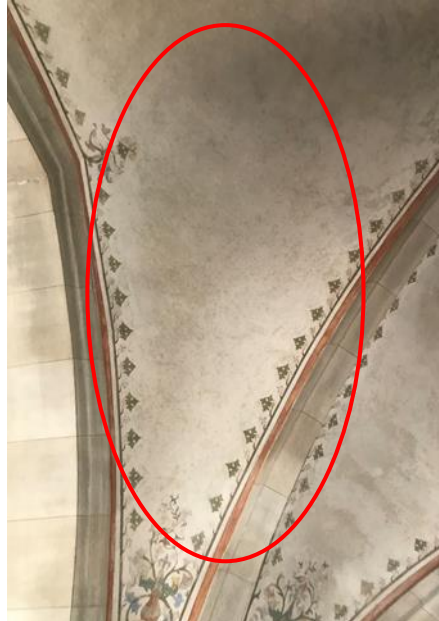
BYGGNADSDEL	KOMMENTARER	FOTO	ÅTGÄRD	PRIO
Långhus	Missfärgningar i takens valv.

<p>Invänta åtgärder tills utredning av fuktstatus samt avvattningssystem utförts. I övrigt kontaktas målerikonservator för konsultation/åtgärdsförslag.</p> <p>Ett utförligt åtgärdsprogram för restaurering av väggar, fönster och valv behöver upprättas.</p>	<p>1</p> <p>3</p>

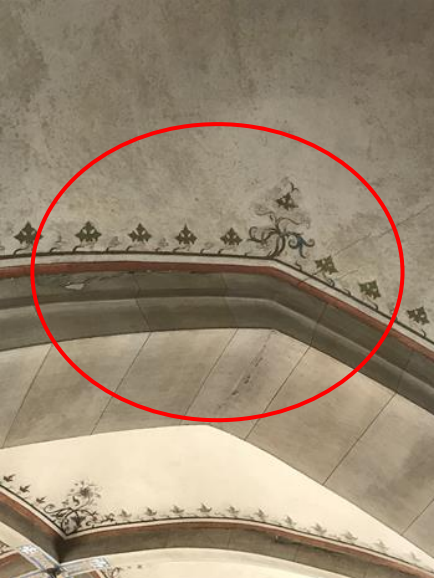
BYGGNADSDEL	KOMMENTARER	FOTO	ÅTGÄRD	PRIO
Långhus	Finare sprickbildning i valv.

<p>Sprickor hålls under uppsikt. Vid förvärrad skadebild kontaktas statiker/målerikonserverator.</p> <p>Syn utförd av statiker augusti 2021. Se separat utlåtande</p>	0

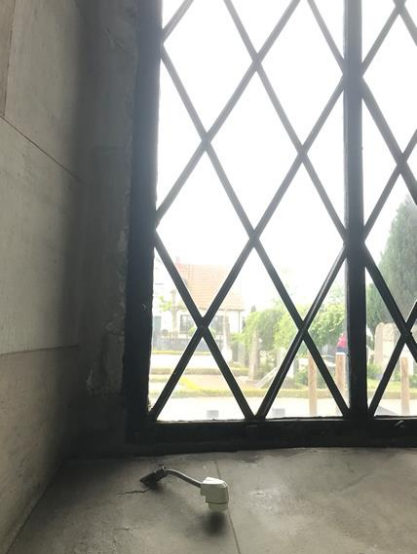
BYGGNADSDEL	KOMMENTARER	FOTO	ÅTGÄRD	PRIO
Långhus	Södra väggen. Putssläpp invid och korrosion på fönster samt infästningar.

Åtgärd vid nästa inre renovering.	0
SÖDRA KORSARMEN ÖVERSIKT

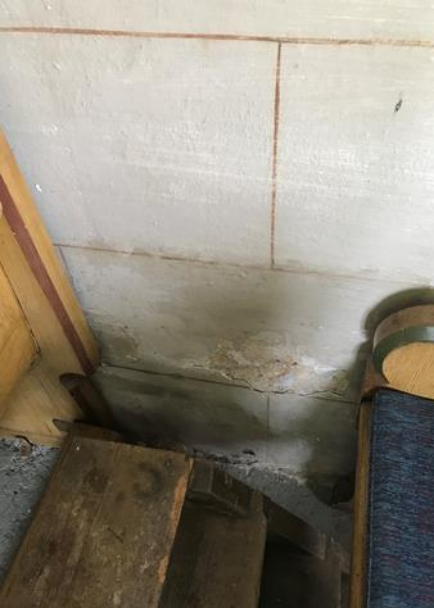
BYGGNADSDEL	KOMMENTARER	FOTO	ÅTGÄRD	PRIO
Södra korsarmen	<p>Östra väggen.</p> <p>Missfärgningar samt putssläpp på väggar.</p> <p>Problematiken är återkommande i varierande omfattning på samtliga väggytor.</p>

<p>Invänta åtgärder tills utredning av fuktstatus samt avvattningssystem utförts.</p> <p>Ett utförligt åtgärdsprogram för restaurering av väggar, fönster och valv behöver upprättas av adekvat kompetens.</p>	<p>1</p> <p>3</p>

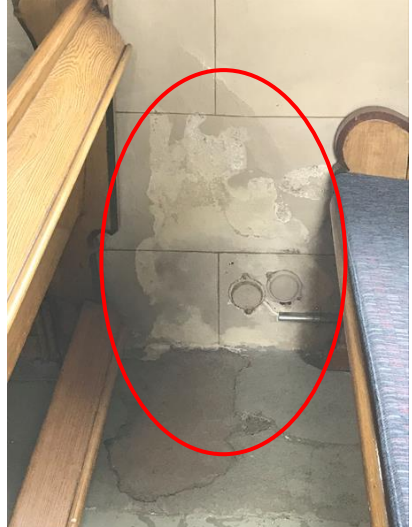
BYGGNADSDEL	KOMMENTARER	FOTO	ÅTGÄRD	PRIOR
Södra korsarmen	<p>Färgflagning på väggens nedre delar.</p> <p>Vid akuta åtgärder på elsystem 2021 fanns fukt i många av järndosorna vari elkablaget ligger.</p> <p>Problematiken är återkommande i varierande omfattning på samtliga väggytor.</p>

<p>Invänta åtgärder tills utredning av fuktstatus samt avvattningsystem utförts.</p> <p>Ett utförligt åtgärdsprogram för restaurering av väggar, fönster och valv behöver upprättas.</p> <p>Tillse att elsäkerhet uppnås. Skadebesiktning samt åtgärdsplan för elsystemet bör prioriteras.</p>	<p>1</p> <p>2</p> <p>1</p>

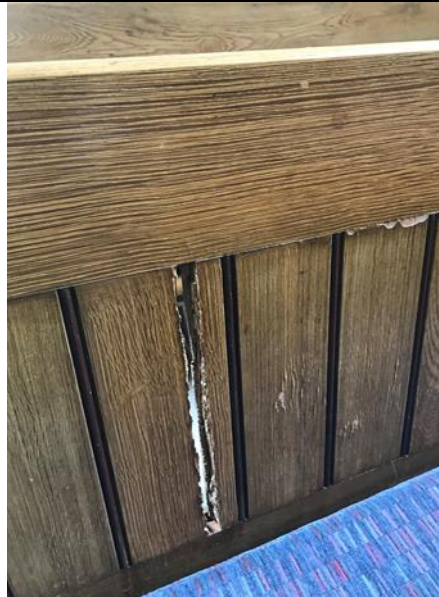
BYGGNADSDEL	KOMMENTARER	FOTO	ÅTGÄRD	PRIO
Södra korsarmen	<p>Torrspäckor och färgflagning i bänkinredningen, troligen till följd av inomhusklimatet och uppvärmningsformen.</p> <p>Problematiken är återkommande i varierande grad i samtliga bänkkvarter.</p>

<p>Utför fukt/klimatutredning samt kontakta trä/målerikonserverator för åtgärdsförslag.</p>	1

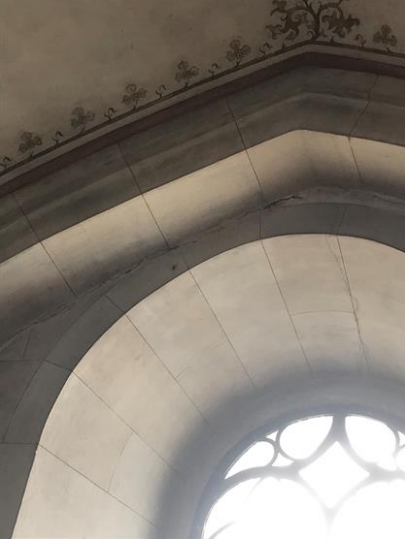
BYGGNADSDEL	KOMMENTARER	FOTO	ÅTGÄRD	PRIO
Södra korsarmen	<p>Södra väggen.</p> <p>Spricka i valvets hjässa samt i skölbågen.</p> <p>Problematiken är återkommande i varierande grad i samtliga fönsternischer.</p>

<p>Kontakta måleri/stenkonservator för råd och åtgärdsförslag. Vid förvärrad sprickbildning kontaktas konstruktör för skadebesiktning.</p> <p>I övrigt åtgärd vid nästa inre renovering.</p>	0
<p>NORRA KORSARMEN ÖVERSIKT</p>

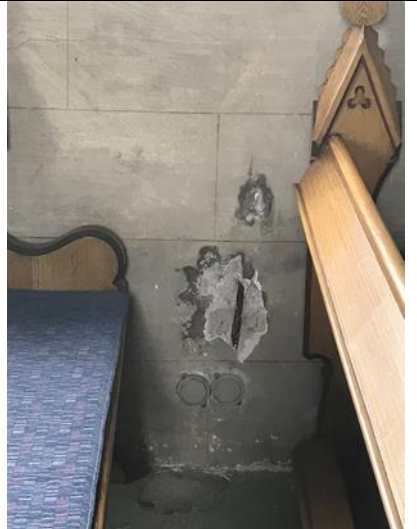
BYGGNADSDEL	KOMMENTARER	FOTO	ÅTGÄRD	PRIO
Norra korsarmen	Kraftiga putssläpp, missfärgningar och blottade kabelskydd. Rost finns på kabelskyddet.

<p>Invänta åtgärder tills utredning av fuktstatus samt avvattningssystem utförts.</p> <p>I övrigt hålls elsystemet under löpande tillsyn för att säkerställa elsäkerhet innan mer omfattande åtgärder kan genomföras</p>	<p>1</p> <p>0</p>

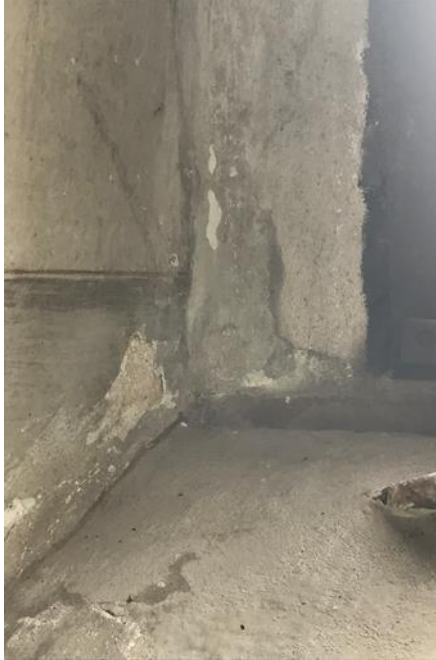
BYGGNADSDEL	KOMMENTARER	FOTO	ÅTGÄRD	PRIO
Norra korsarmen	Färgflagning, putssläpp invid järnfönster.

Kontakta sakkunnig för åtgärdsförslag. Åtgärd vid nästa renovering	0
KOR & ABSID ÖVERSIKT

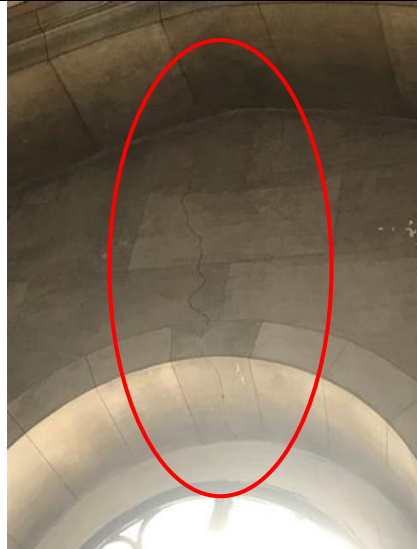
BYGGNADSDEL	KOMMENTARER	FOTO	ÅTGÄRD	PRIO
Kor & Absid	<p>Finare sprickbildning ovan fönster.</p> <p>Problematiken är återkommande i varierande grad i samtliga fönsternischer.</p>

<p>Kontakta måleri/stenkonservator för råd och åtgärdsförslag och hålls under uppsikt.</p> <p>I övrigt åtgärd vid nästa inre renovering.</p>	0

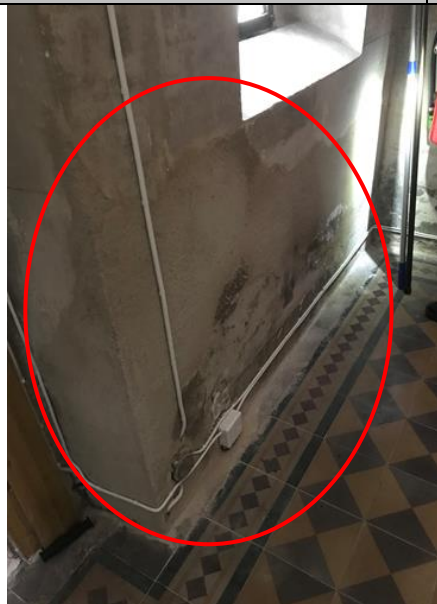
BYGGNADSDEL	KOMMENTARER	FOTO	ÅTGÄRD	PRIORITET
Kor & Absid	Misspyrdande lagning över äldre skador. Fuktbläckor synliga. På grund av fukt i väggarna har äldre kablage i väggarna behövt dras om med utanpåliggande dragning, bland annat här i sakristian.

Invänta åtgärder tills utredning av fuktstatus samt avvattningssystem utförts. I övrigt åtgärd vid nästa inre renovering.	1
VIND				
Generellt	Rötskador förekommer på underbrädning på vindens södra takfall mot tornet samt i den norra korsarmens östra takfot. Se bilder nedan. Orsakerna tros vara att takpannor förskjutits ur sin position vid det södra takfallet och i korsarmen syns		Kontinuerlig översyn av vindarna fordras för att upptäcka läckage i tid. En kartläggning av bjälklagens status bör utföras.	2

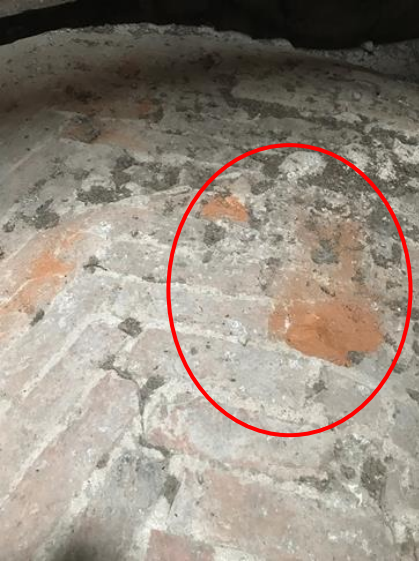
BYGGNADSDEL	KOMMENTARER	FOTO	ÅTGÄRD	PRIO
Långhusvind	Kalkvittring ovan valv.

Hålls under uppsikt och kontakta sakkunnig vid förvärrad skadebild	2

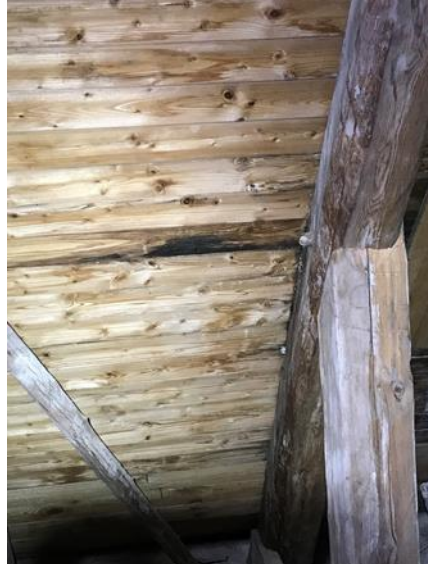
BYGGNADSDEL	KOMMENTARER	FOTO	ÅTGÄRD	PRIO
Långhusvind	Södra takfallet. Röta på inbrädningen.

Hålles under uppsikt för att kunna konstatera pågående läckage. Vid förvärrad skadebild kontaktas sakkunnig för åtgärdsförslag.	1

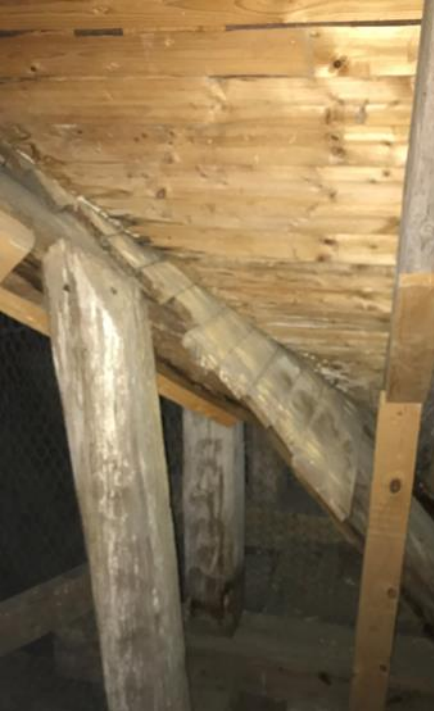
BYGGNADSDEL	KOMMENTARER	FOTO	ÅTGÄRD	PRIO
Långhusvind	Södra takfallet. Invid vinkelränna. Äldre fuktrosor på underbrädningen

Hålles under uppsikt för att i tid hinna upptäcka pågående läckage.	0
SÖDRA KORSARMENS VIND, ÖVERSIKT

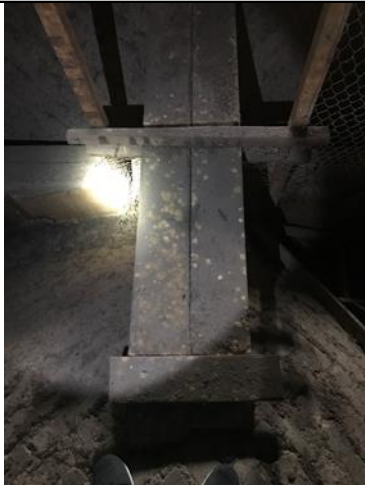
BYGGNADSDEL	KOMMENTARER	FOTO	ÅTGÄRD	PRIO
Södra korsarmens vind	Mjöl från angrepp av strimmig trägnagare

Kontakta sanerare för åtgärdsförslag.	1
NORRA KORSARMENS VIND, ÖVERSIKT

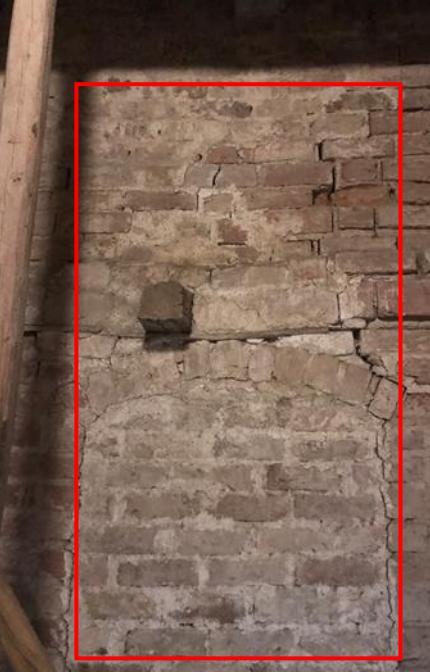
Torn, Plan 1	Södervägg. Sprickbildning i murverk.

Hålls under uppsikt. Vid förändringar kontaktas konstruktör.	0

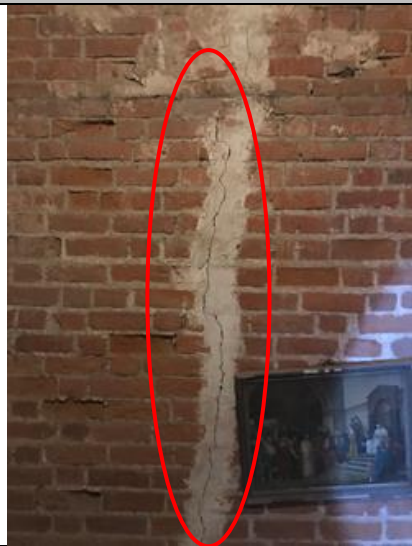
BYGGNADSDEL	KOMMENTARER	FOTO	ÅTGÄRD	PRIOR
Torn, Plan 1	Västra väggen. Vertikal Sprickbildning i murverk.

Hålls under uppsikt. Vid förändringar kontaktas konstruktör.	0
Torn, Plan 1	Norra väggen. Sprickbildning i murverk.

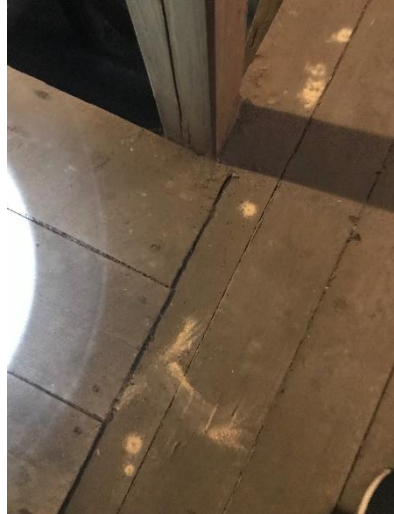
BYGGNADSDEL	KOMMENTARER	FOTO	ÅTGÄRD	PRIO
Torn, Plan 2	Mjöl från angrepp av strimmig trägnagare.

Skadedjurssanerare kontaktas för åtgärdsförslag.	1
FASTA INVENTARIER

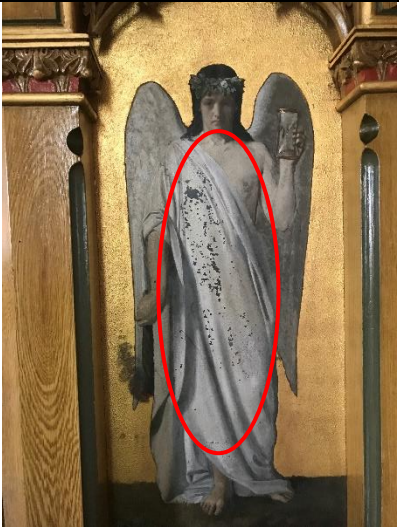
BYGGNADSDEL	KOMMENTARER	FOTO	ÅTGÄRD	PRIO
Predikstol	Färgflagning i varierande omfattning på predikstolens målerier.

Ses över av konservator.	2
Orgelläktare	Färgflagning under läktaren.

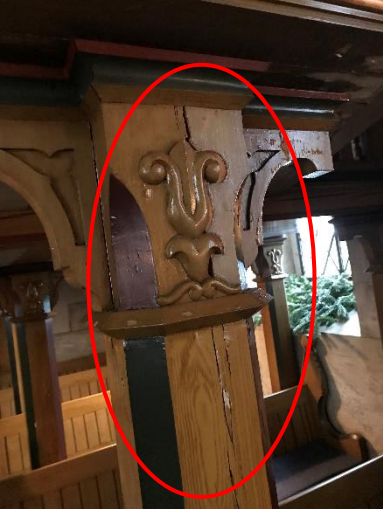
BYGGNADSDEL	KOMMENTARER	FOTO	ÅTGÄRD	PRIO
Orgelläktare	Kraftigare torrprickor och färgflagnig i samtliga pelare under orgelläktare.

Ses över av konservator.	2
Altarring	Färgflagnig på insidan av altarringen.

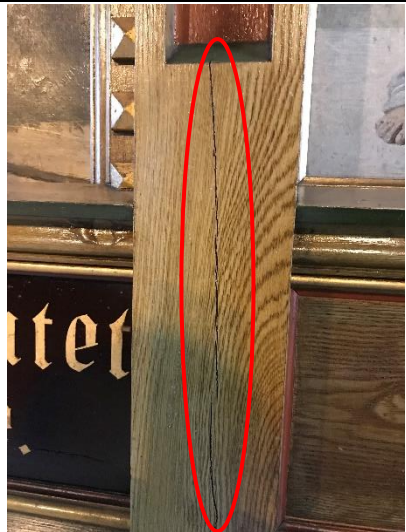
BYGGNADSDEL	KOMMENTARER	FOTO	ÅTGÄRD	PRIO
Altaruppsats	Torrspäckor i altaruppsatsen.

Ses över av konservator.	3
Textilskåp	Fuktfläckar på textilskåpsdörrens insida.

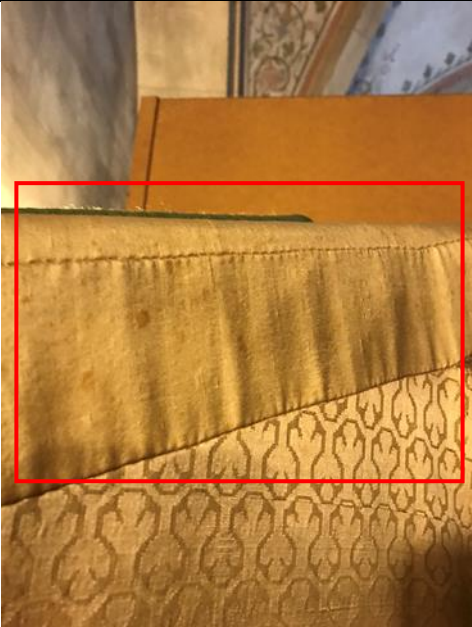
Vit Mässhake	K 73	Fuktfläckar och smuts på axelpartier.

Ses över av konservator snarast	1
--------------	------	---------------------------------------	--	------------------------------------	---

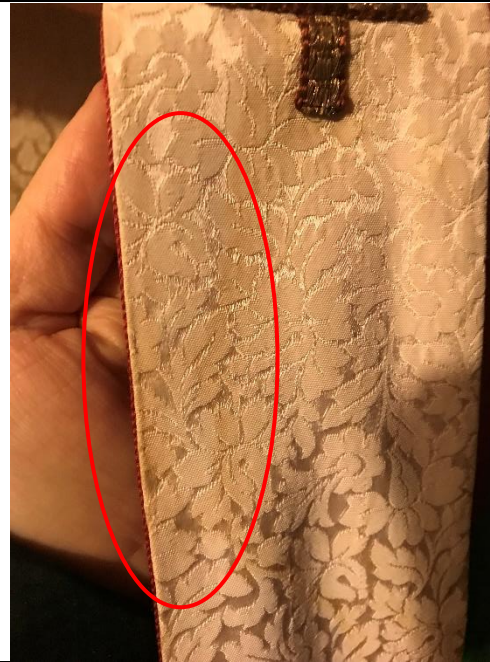
K 35

Fläckar vid delen av stolan
som hänger över nacken.

Ses över och rengörs av
textilkonservator

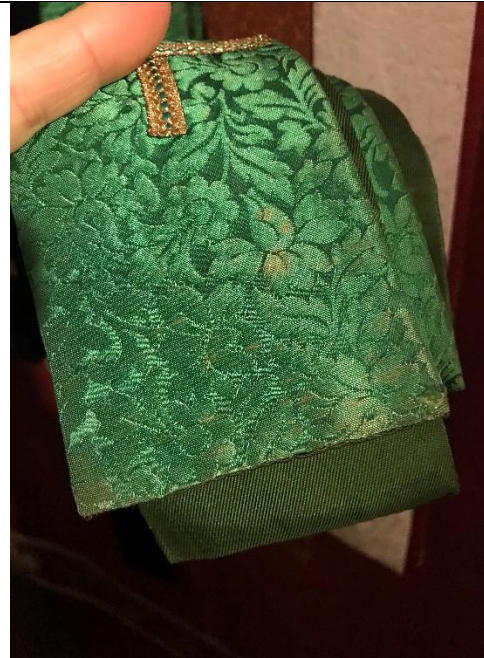
K 37

Fläckar och tecken på slitage förekommer över stora delar av stolan.

Ses över och rengörs av textilkonservator

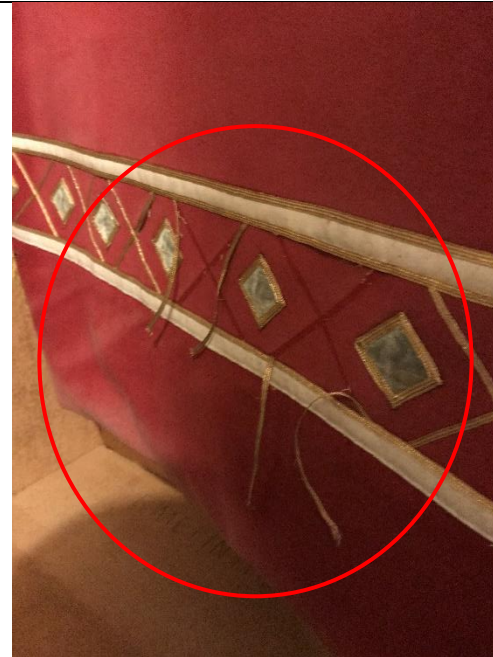
K 7

Broderier har släppt från
tyget.

Ses över av konservator.

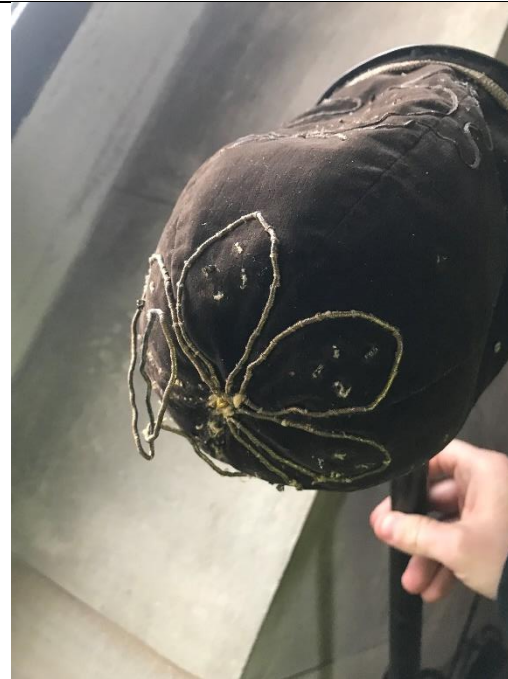
K 16

Broderier har släppt och tyget är noppigt.

Ses över av textilkonservator.

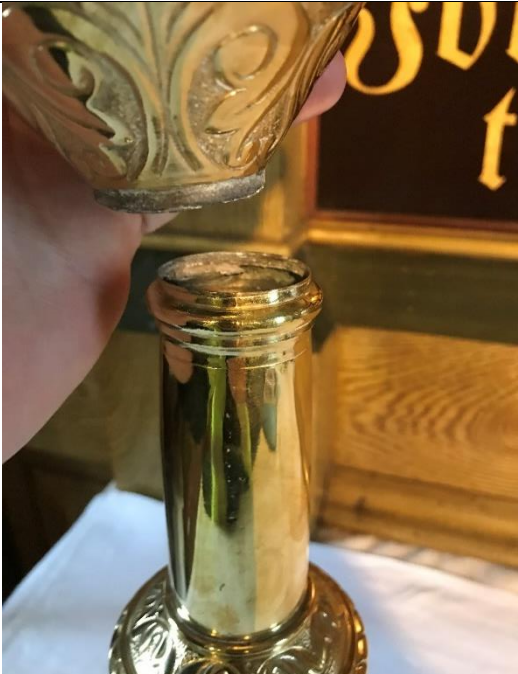
Altarljusstake	K 28	Ljustakens ovandel har lossnat.

Ses över av metallkonservator.	1
----------------	------	---------------------------------	--	--------------------------------	---
