Rapport 2022:48

Visseltofta kyrka

Underhållsplan 2022

Visseltofta socken
Osby kommun
Skåne län

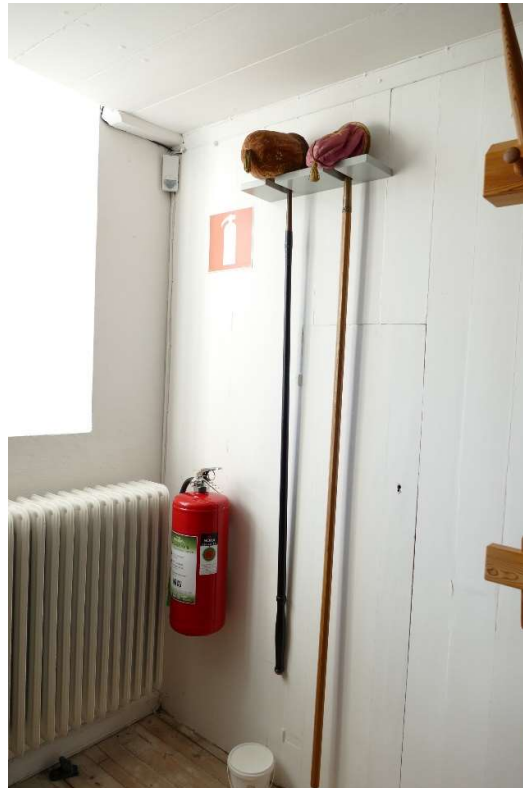
Kyrkans kollekthåvar mår bäst i skugga och med horisontell förvaring. Ett varsitt överdrag av oblekt bomull skulle ytterligare skydda håvarna när de inte används.

- Förvaring och skyddsöverdrag till vissa inventarier bör ses över och ordnas.

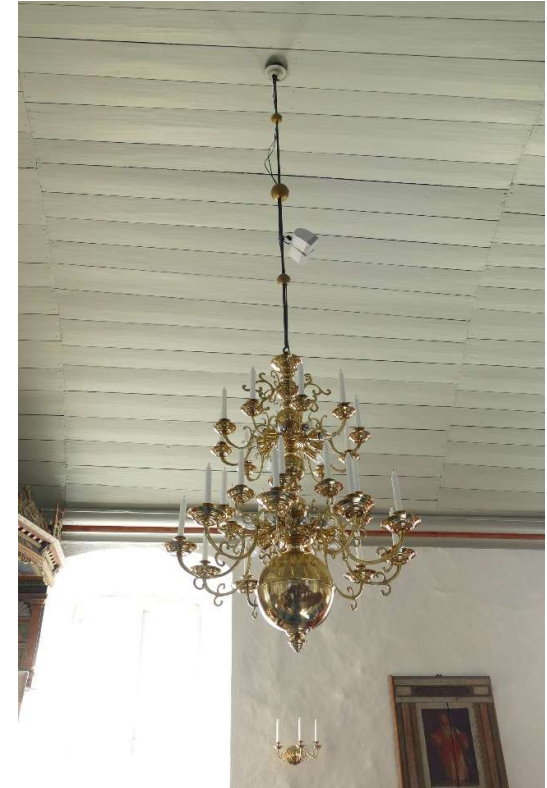
Ljuskrönan är svår att rengöra och att tända för en ensam kyrkvärd. Genom att ändra upphängningen och göra kronan höj- och sänkbar förbättras arbetsmiljön.

- av arbetsmiljöskäl och för att underlätta vård- och underhåll bör möjligheten att göra kyrkans ljuskronor höj- och sänkbara utredas.
